Sveučilište u Zadru

**„Žive, kraljuje, vlada“ – crkva Gospe od Zdravlja u
Gornjim Brelima od iskapanja do prezentacije**

Diplomski rad

Zadar, 2022.

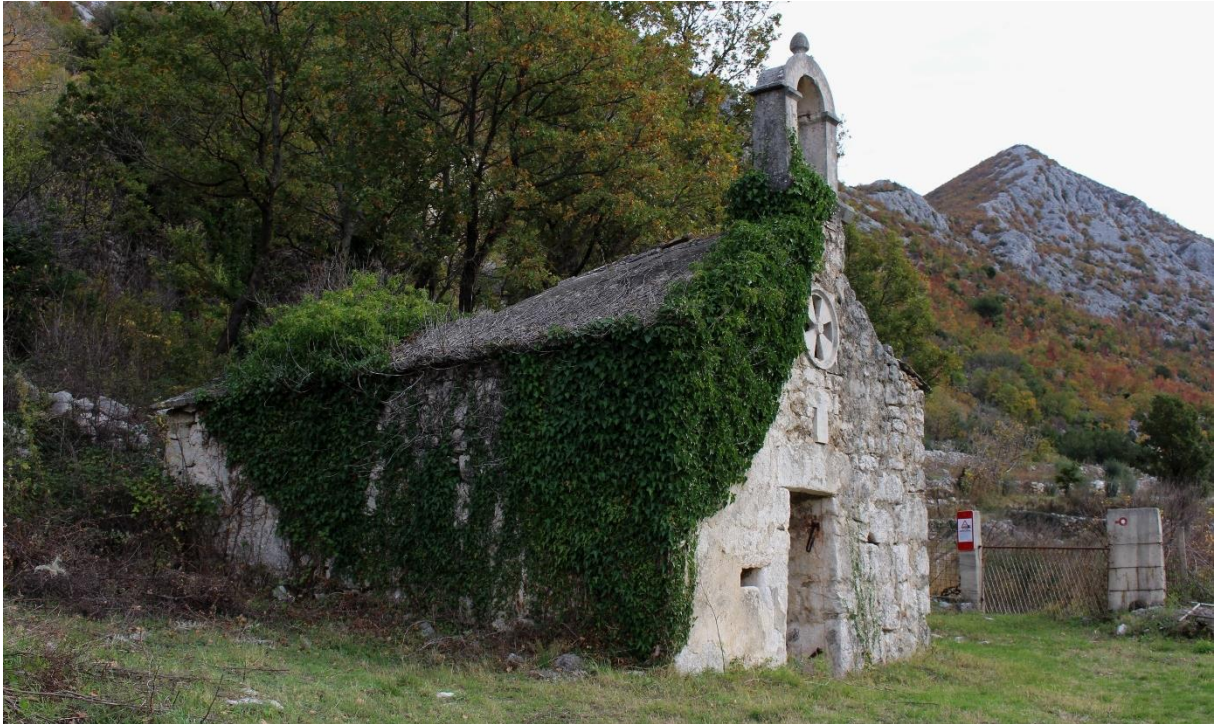
Vegetacijom (*Hedera helix*) obrastao je i čitav sjeverozapadni zid, ponajviše u središnjem i zapadnom dijelu (prilog 1). Taj je zid veoma jednostavan, bez ikakvih konstruktivnih i dekorativnih raščlanjenja. Žbuka je na ovoj strani građevine gotovo u potpunosti otpala, a skromni tragovi pronalaze se na sjevernoj polovici zida. Još ozbiljnije oštećenje predstavljaju dvije vertikalne pukotine. Prva se proteže čitavom visinom zida oko jedan metar od sjevernog ruba. Druga vertikalna pukotina nalazi se oko dva metra od zapadnog ruba.

Prilog 1. Fotografija, Gospa od Zdravlja prije izvedbe radova – pogled sa zapada. Autor fotografije: Izv. prof. dr. sc. Željko Miletić

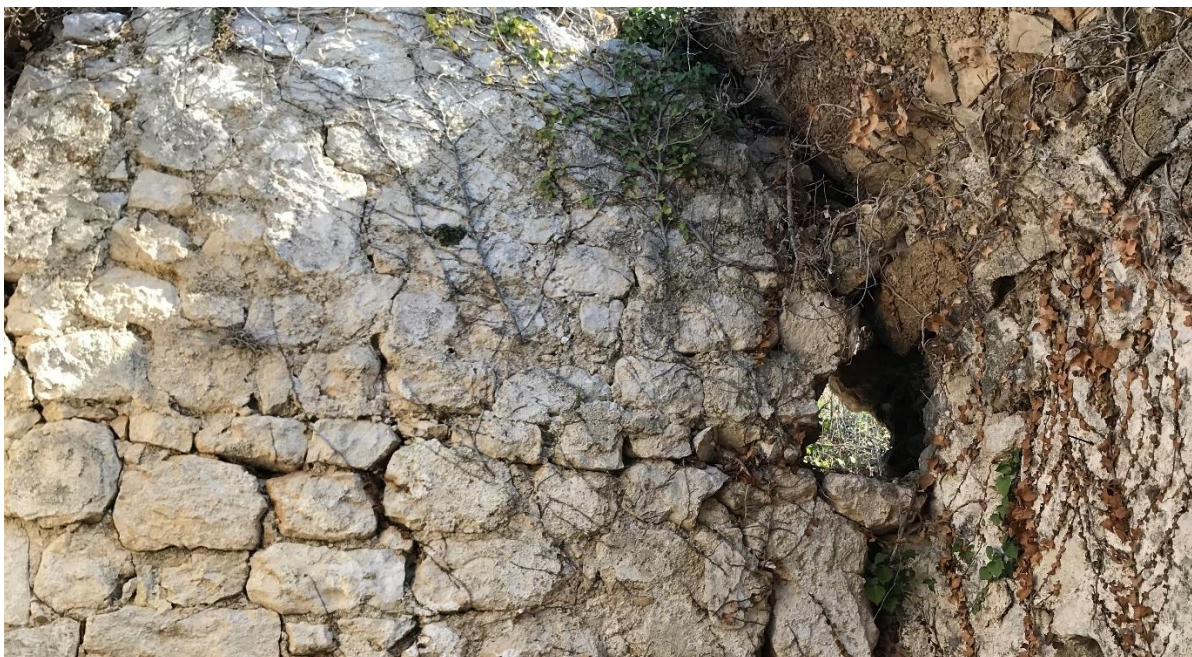
Nastavak te trake moguće je pratiti i na unutrašnjoj plohi začelnog (sjeveroistočnog) zida, iako u manjoj mjeri očuvanosti. Ovaj zid, isto kao i njemu nasuprotna kontrafasada, ima polukružan završetak. Iza oltara, u začelnom zidu, u istoj su ravnini stajala dva pravokutna utora. Moguće da je riječ o utorima za konzole, budući da je u vrijeme izrade *Elaborata* 1995. godine spomenuto kako je sačuvana jedna od dvije kamene konzole koje su vjerojatno nosile drveni oltar sa slikom, koji se nije sačuvao.³⁸ I ovaj je zid obilježen oštećenjima i obrastao vegetacijom (*Hedera helix*) koja se vertikalno protezala središnjim dijelom zida. U kutu između unutrašnjih ploha začelnog i jugoistočnog zida nalazila se snažna vertikalna pukotina, a na istoj pukotini (na visini od 203 cm od podnice prezbitarija) nedostaje nekoliko kamenih blokova.

Prilog 8. Fotografija, rupa u začelnom zidu. Autor fotografije: Dora Štublin

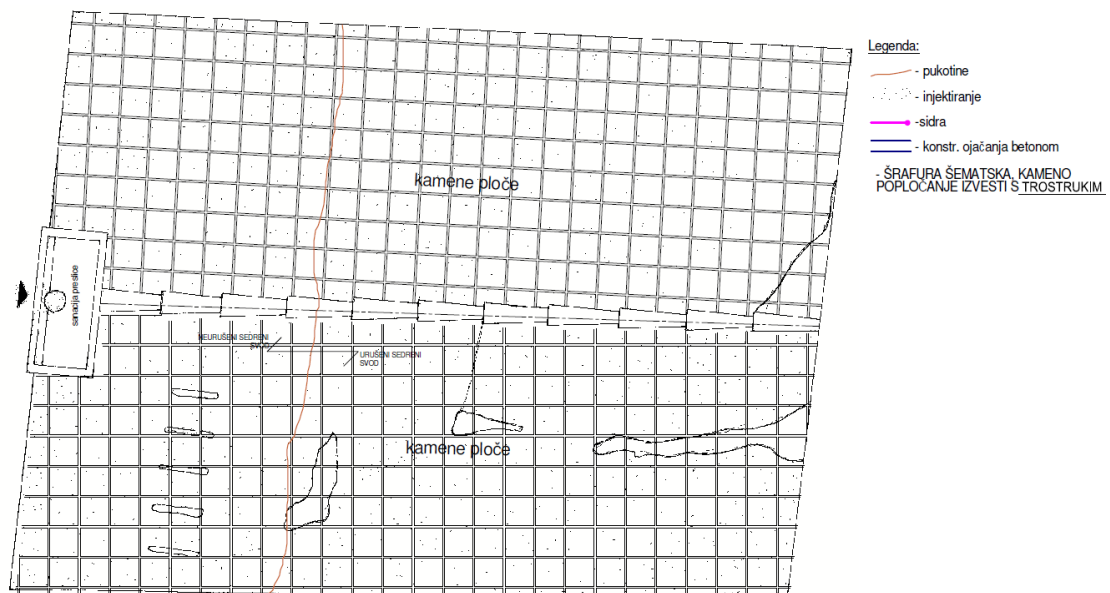
TLOCRT KROVA NOVI KROVNI POKROV

Prilog 22. Nacrt konstruktivne sanacije crkve, tlocrt krova. Izvor: D. KULIĆ, 2021. – Darko Kulić, *Građevinski projekt konstruktivno-građevinske sanacije crkvice Gospe od Zdravlja*, Split, 2021.

Sljedeći je korak konsolidacija zidova, odnosno konstruktivna sanacija pukotina na istima. Planirani je postupak sljedeći: preko svih će se pukotina izvesti sidrenje, a u kutevima građevine izvest će se uz sidrenje i zatega. Pukotine i rupe u građevini zatvorit će se dubinskim fugiranjem detaljnim višekratnim injektiranjem zidova, a popunjenost će se nakon injektiranja utvrditi sondama (prilog 22, prilog 24, prilog 25, prilog 26, prilog 27, prilog 28).¹⁴⁴

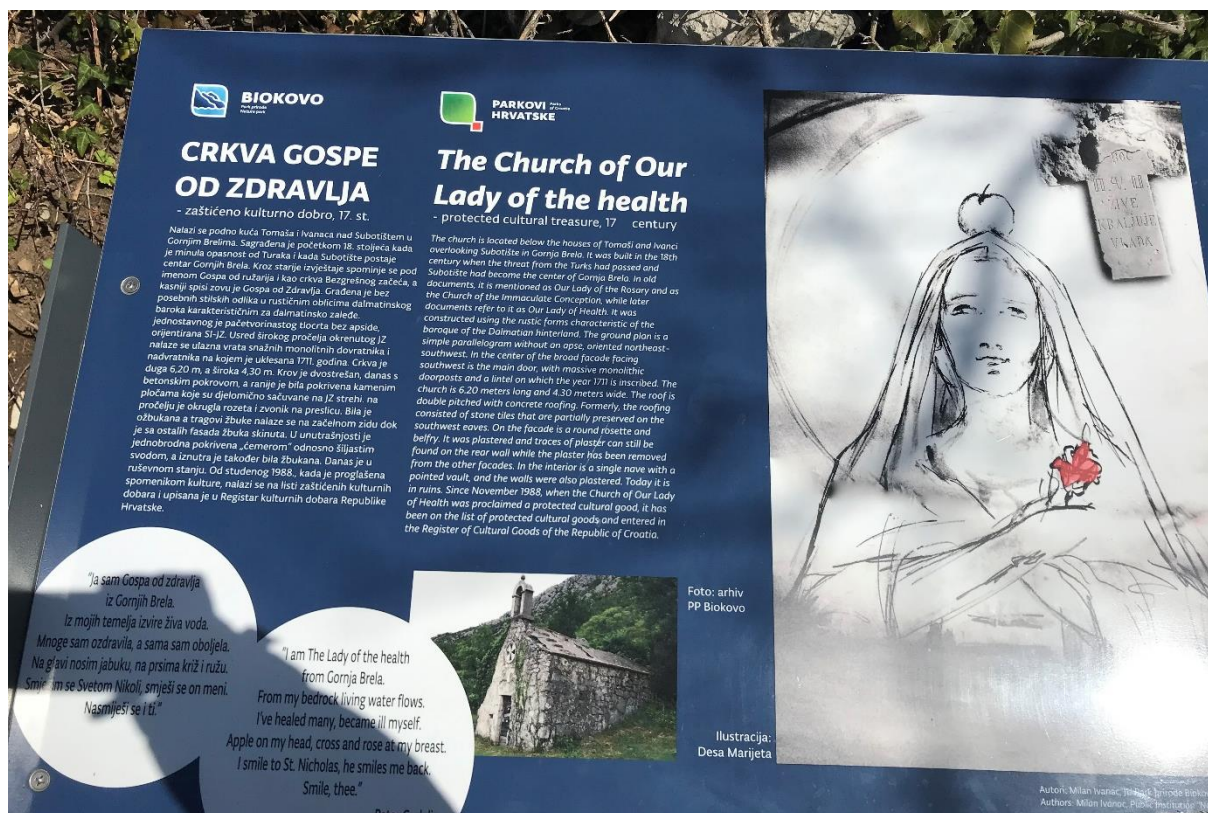
Prilog 30. Fotografija, stara info ploča za uklanjanje. Autor fotografije: Dora Štublin
