# „Žive, kraljuje, vlada“ - crkva Gospe od Zdravlja u Gornjim Brelima od iskapanja do prezentacije

Master's thesis / Diplomski rad

2022

**Diplomski rad**

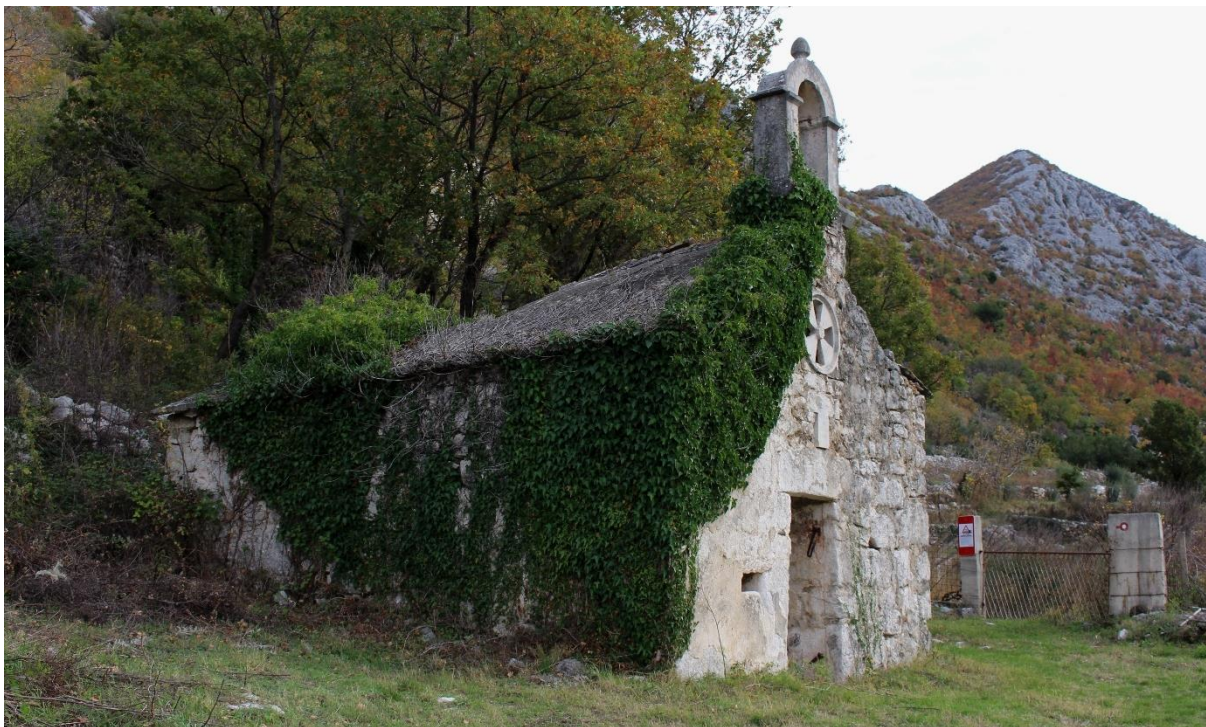
Vegetacijom (*Hedera helix*) obrastao je i čitav sjeverozapadni zid, ponajviše u središnjem i zapadnom dijelu (prilog 1). Taj je zid veoma jednostavan, bez ikakvih konstruktivnih i dekorativnih raščlanjenja. Žbuka je na ovoj strani građevine gotovo u potpunosti otpala, a skromni tragovi pronalaze se na sjevernoj polovici zida. Još ozbiljnije oštećenje predstavljaju dvije vertikalne pukotine. Prva se proteže čitavom visinom zida oko jedan metar od sjevernog ruba. Druga vertikalna pukotina nalazi se oko dva metra od zapadnog ruba.

Prilog 1. Fotografija, Gospa od Zdravlja prije izvedbe radova – pogled sa zapada. Autor fotografije: Izv. prof. dr. sc. Željko Miletić

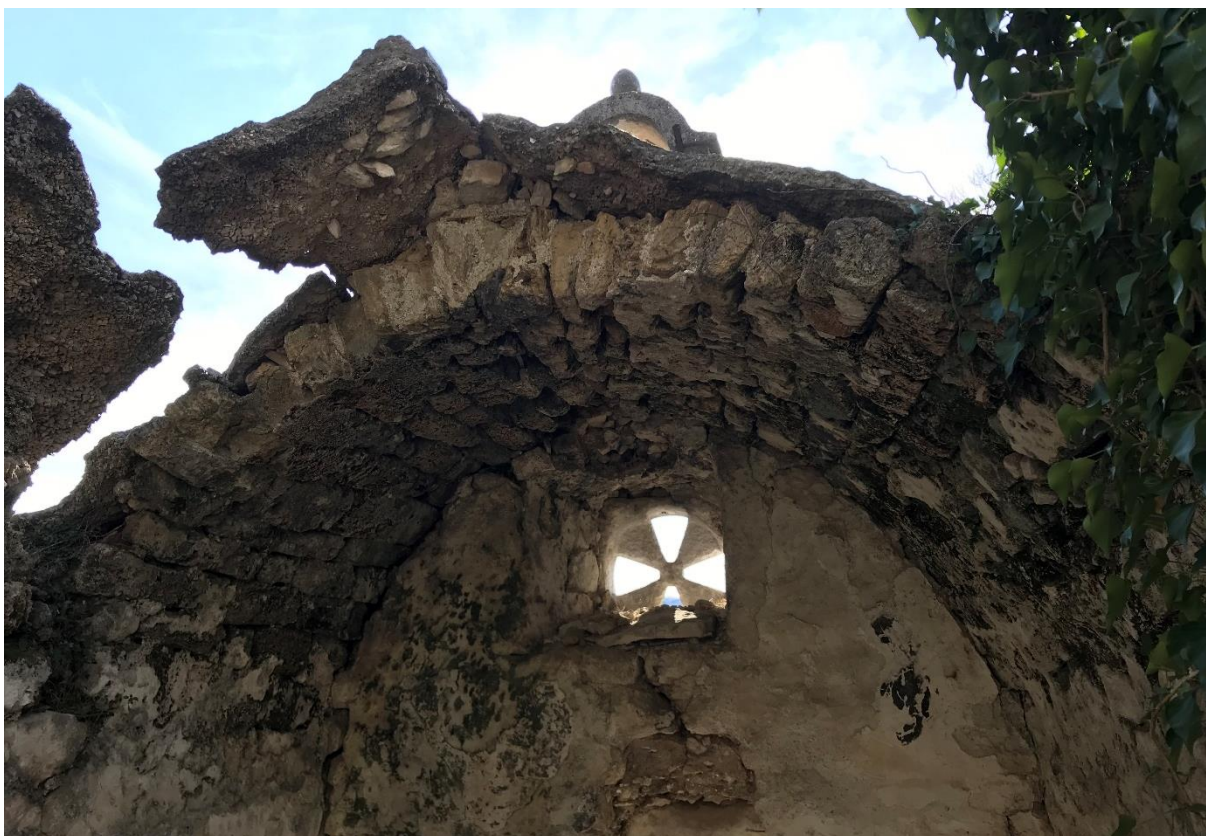
Na čitavoj građevini, najveća se oštećenja nalaze na svodu i krovu (prilog 6). Pokrov građevine u začetju se u potpunosti urušio i dijelom obrastao vegetacijom (*Hedera helix*). Navedeno urušavanje moralo se dogoditi negdje između 1995. i 2010. godine, budući da je u konzervatorskom elaboratu iz 1995. svod još uvijek bio postojan, a u tekstu Nade Marušić iz 2010. djelomično urušen. Ipak, i iz tog dijelom sačuvanog pokrova, iščitalo se da je crkva izvorno bila nadsvodena poluvaljkastim sedrenim svodom i obložena kamenim pločama.<sup>32</sup> Međutim, u naknadnoj obnovi nad kamenim pločama postavljena je betonska košuljica, pod čijim se rubovima naziru ostatci ploča izvornog krova. Na sljemenu betonske nadogradnje postavljene su keramičke kupe, a iste su kupe (5 komada) postavljene i uz pročelni rub betonskog krova kao svojevrsne stubice koje vode do preslice. Izvorna nosivost zidova crkve nije predviđala ovoliku težinu na krovu, zbog čega je i došlo do urušavanja.

Prilog 6. Fotografija, preostali dio svoda prema jugozapadu. Autor fotografije: Dora Štublin

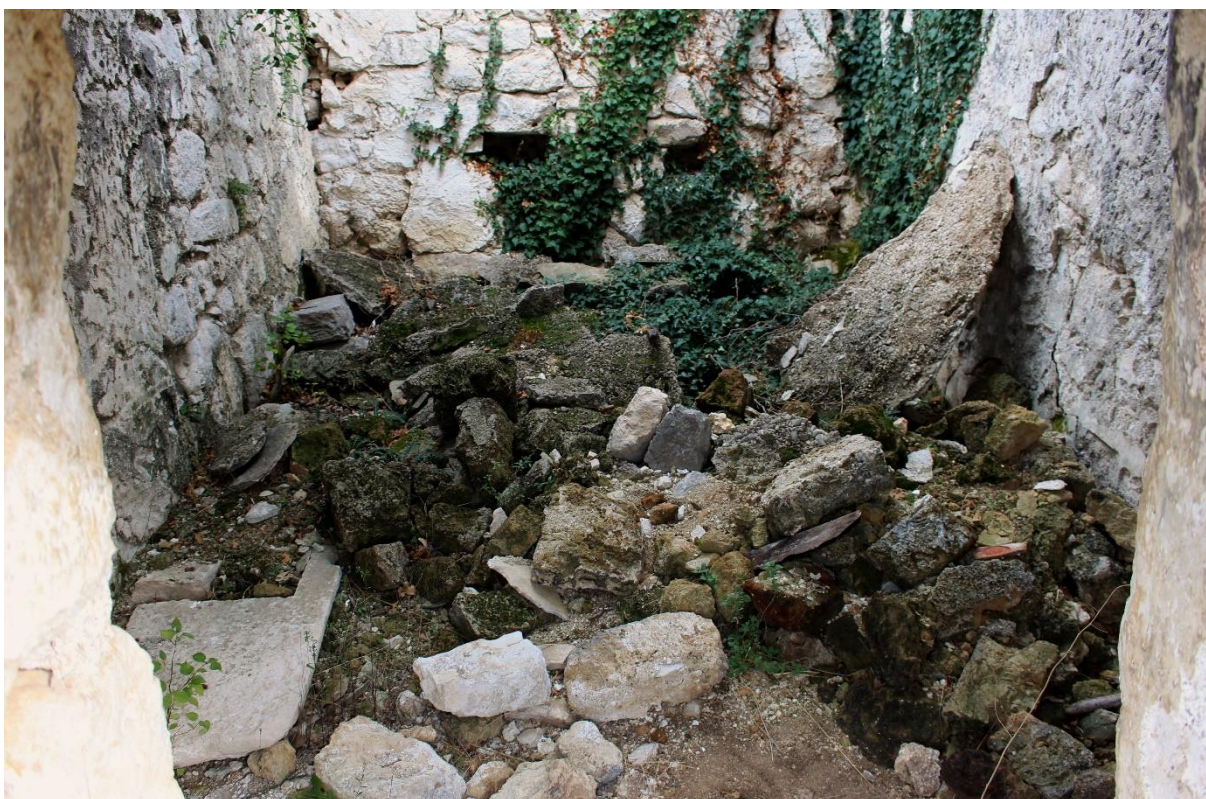
Unutrašnjost je crkve prije početka arheoloških radova u potpunosti bila zakrčena materijalom urušenog pokrova (prilog 7). Međutim, moglo se nazrijeti da je podnica popločana velikim kamenim pločama postavljenim u šljunčani naboj, a da u osi ulaza, u središnjem dijelu crkve, nedostaje dio tog popločenja. Također je uočljivo da je prostor prezbiterija od ostatka

Prilog 7. Fotografija, unutrašnjost prije izvedbe radova. Autor fotografije: Izv. prof. dr. sc. Željko Miletić

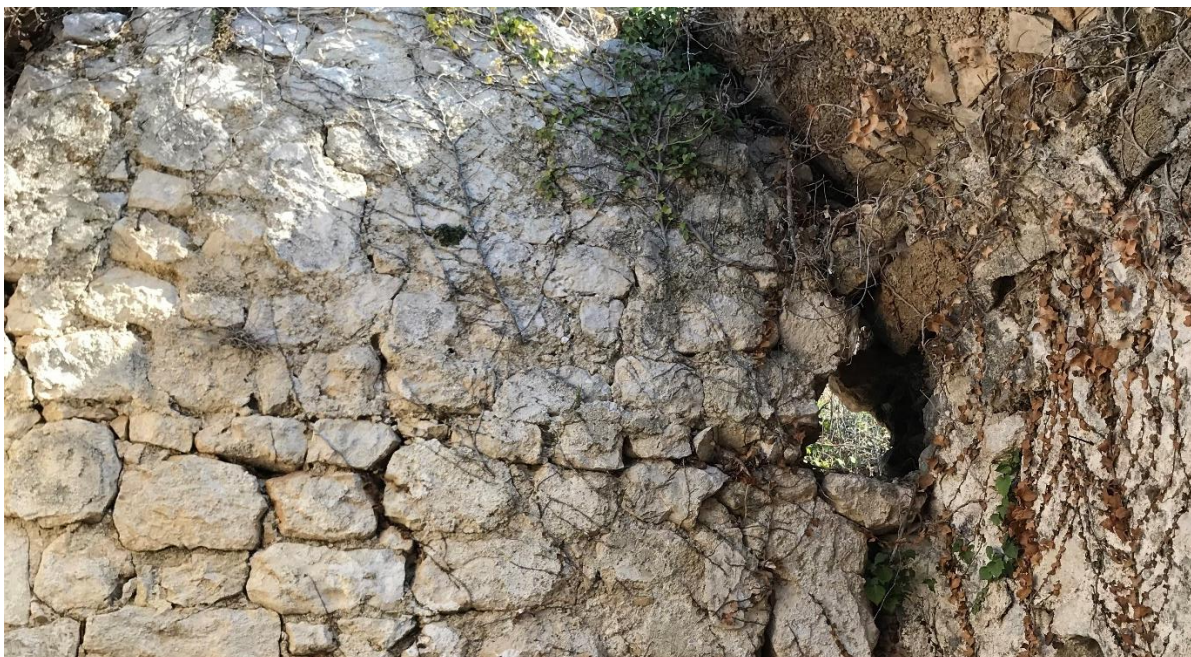
Prilog 8. Fotografija, rupa u začelnom zidu. Autor fotografije: Dora Štublin

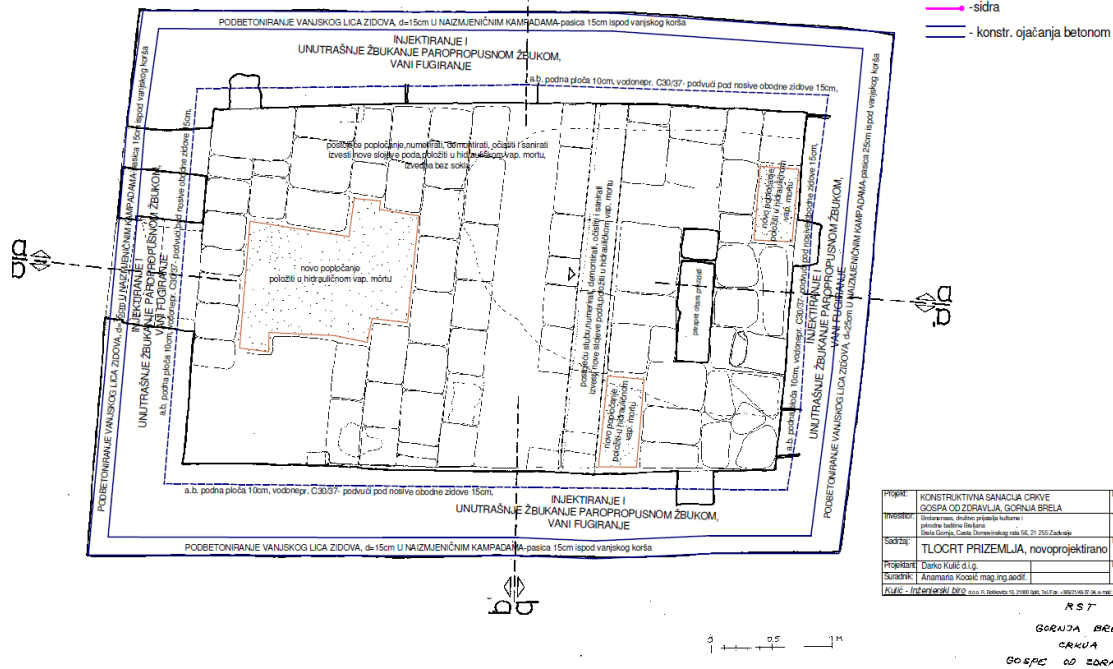
Prilog 21. Nacrt konstruktivne sanacije crkve, tlocrt. Izvor: D. KULIĆ, 2021. – Darko Kulić, *Građevinski projekt konstruktivno-građevinske sanacije crkvice Gospe od Zdravlja*, Split, 2021.

Sljedeći je korak konsolidacija zidova, odnosno konstruktivna sanacija pukotina na istima. Planirani je postupak sljedeći: preko svih će se pukotina izvesti sidrenje, a u kutevima građevine izvest će se uz sidrenje i zatega. Pukotine i rupe u građevini zatvorit će se dubinskim fugiranjem detaljnim višekratnim injektiranjem zidova, a popunjenost će se nakon injektiranja utvrditi sondama (prilog 22, prilog 24, prilog 25, prilog 26, prilog 27, prilog 28).<sup>144</sup>

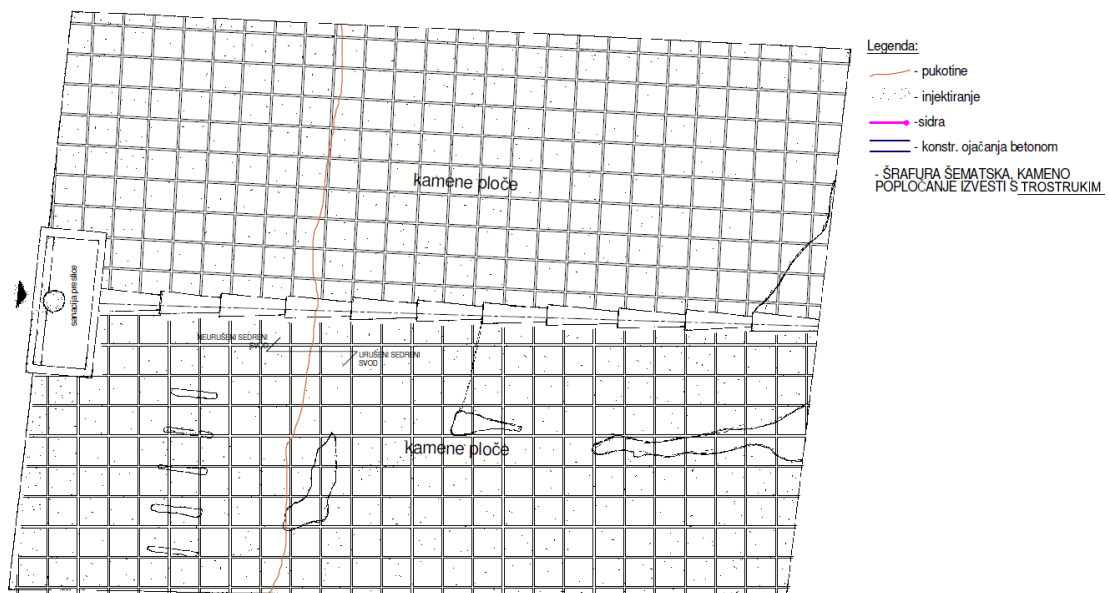
Prilog 22. Nacrt konstruktivne sanacije crkve, tlocrt krova. Izvor: D. KULIĆ, 2021. – Darko Kulić, *Građevinski projekt konstruktivno-građevinske sanacije crkvice Gospe od Zdravlja*, Split, 2021.

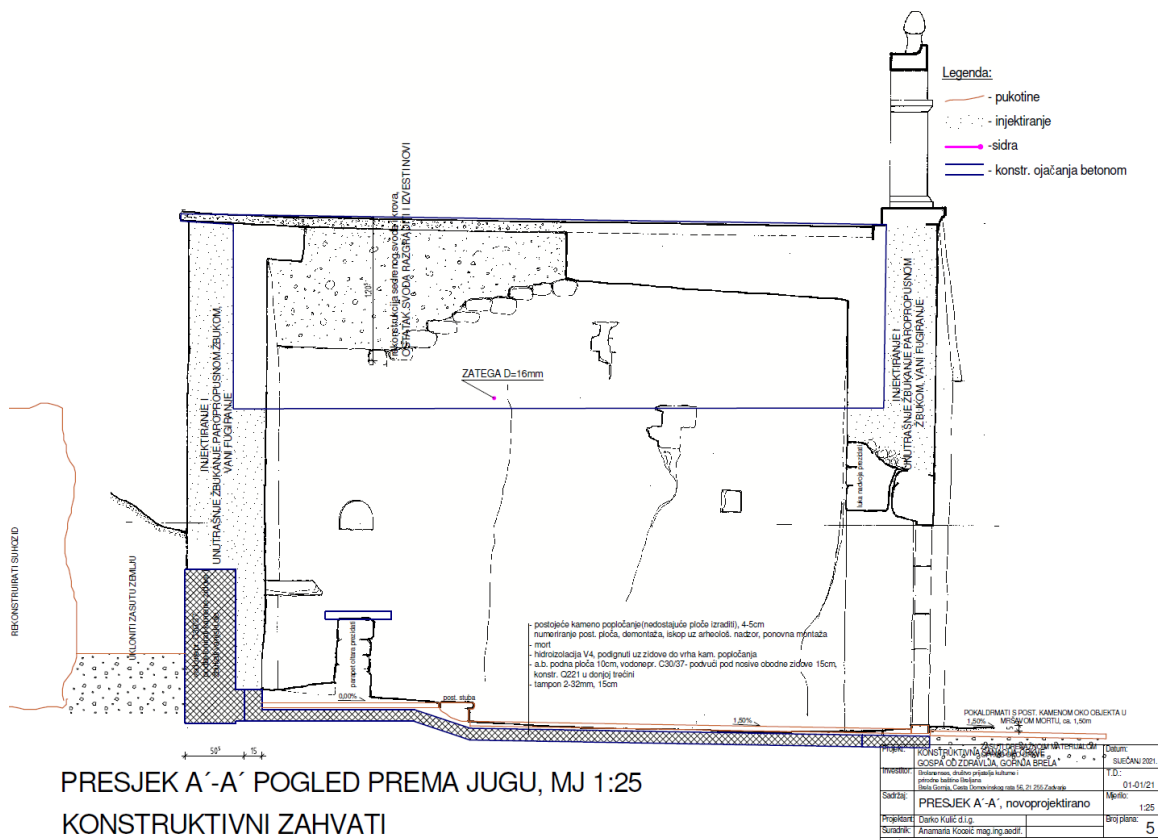
Prilog 24. Nacrt konstruktivne sanacije crkve, presjek, pogled prema jugu. Izvor: D. KULIĆ, 2021. – Darko Kulić, *Građevinski projekt konstruktivno-građevinske sanacije crkvice Gospe od Zdravlja, Split, 2021.*

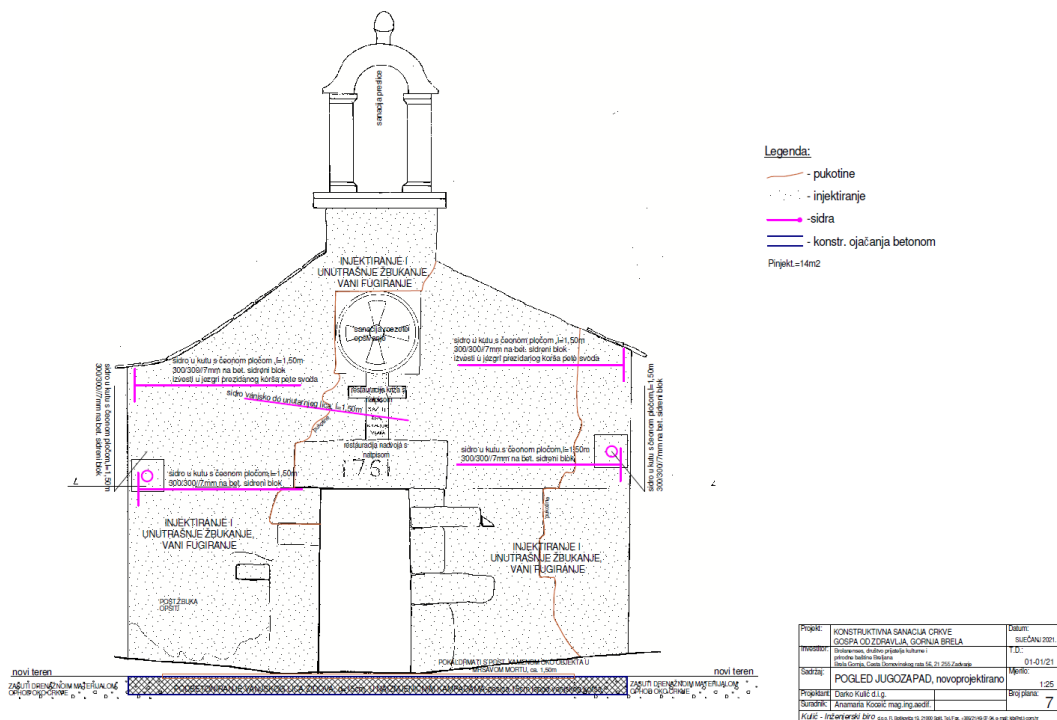
JUGOZAPADNO PROČELJE, MJ 1:25  
KONSTRUKTIVNI ZAHVATI

Prilog 25. Nacrt konstruktivne sanacije crkve, pročelje. Izvor: D. KULIĆ, 2021. – Darko Kulić, *Građevinski projekt konstruktivno-građevinske sanacije crkvice Gospe od Zdravlja, Split, 2021.*

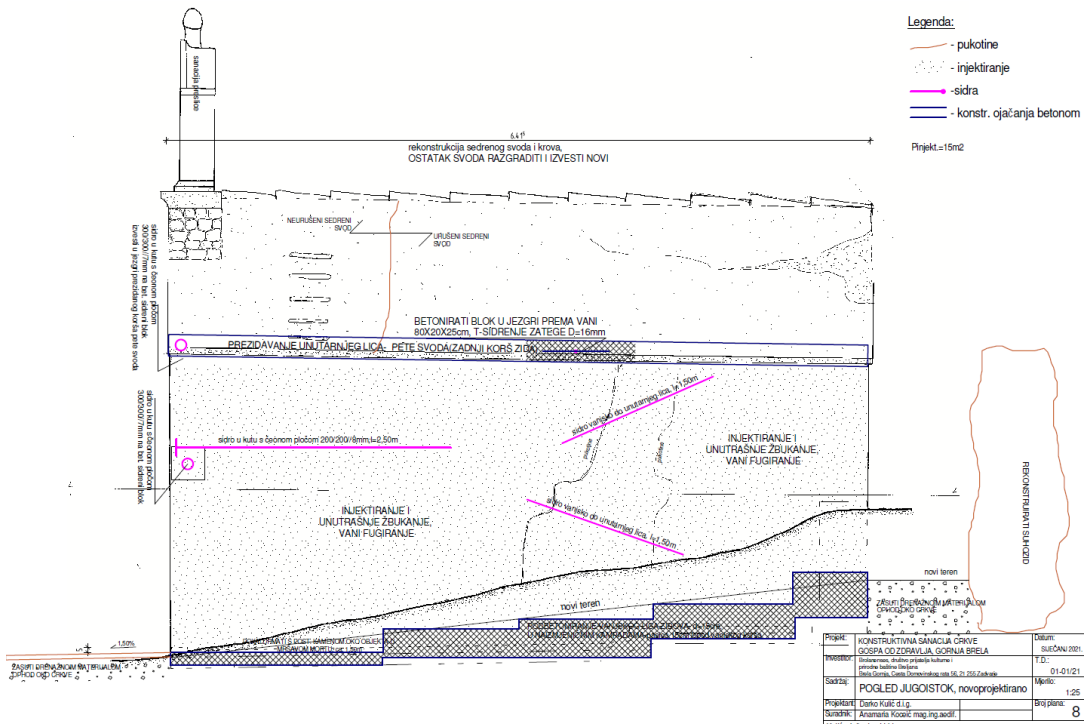
JUGOISTOČNO PROČELJE, MJ 1:25  
KONSTRUKTIVNI ZAHVATI

Prilog 26. Nacrt konstruktivne sanacije crkve, II zid. Izvor: D. KULIĆ, 2021. – Darko Kulić, *Građevinski projekt konstruktivno-građevinske sanacije crkvice Gospe od Zdravlja, Split, 2021.*

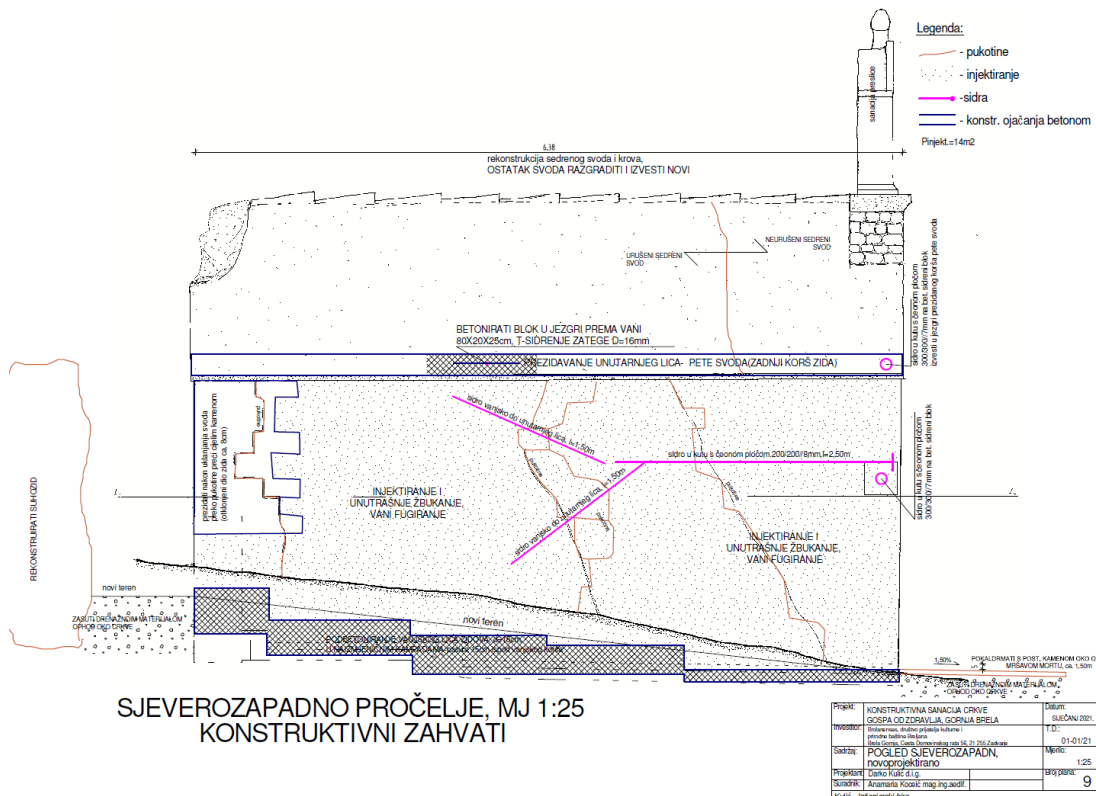
Prilog 27. Nacrt konstruktivne sanacije crkve, SZ zid. Izvor: D. KULIĆ, 2021. – Darko Kulić, *Građevinski projekt konstruktivno-građevinske sanacije crkvice Gospe od Zdravlja*, Split, 2021.

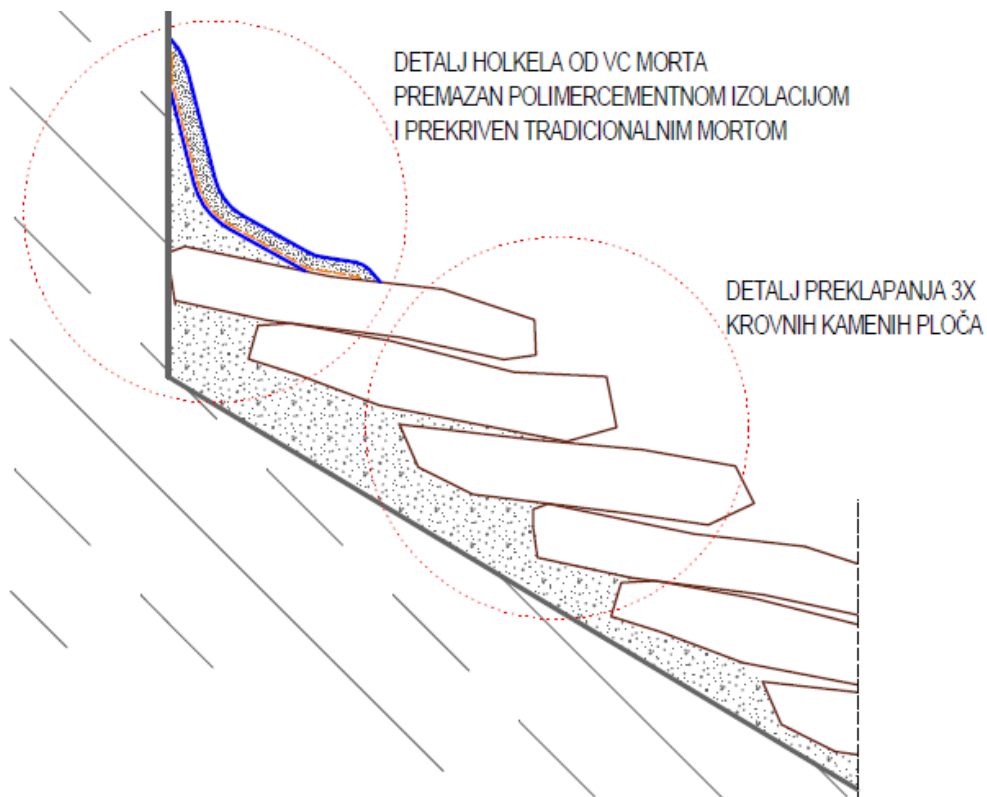
Prilog 28. Nacrt konstruktivne sanacije crkve, detalj izvedbe krova. Izvor: D. KULIĆ, 2021. – Darko Kulić, *Građevinski projekt konstruktivno-građevinske sanacije crkvice Gospe od Zdravlja*, Split, 2021.
