Dora Štublin

**„Žive, kraljuje, vlada“ – crkva Gospe od Zdravlja u
Gornjim Brelima od iskapanja do prezentacije**

Diplomski rad

Zadar, 2022.

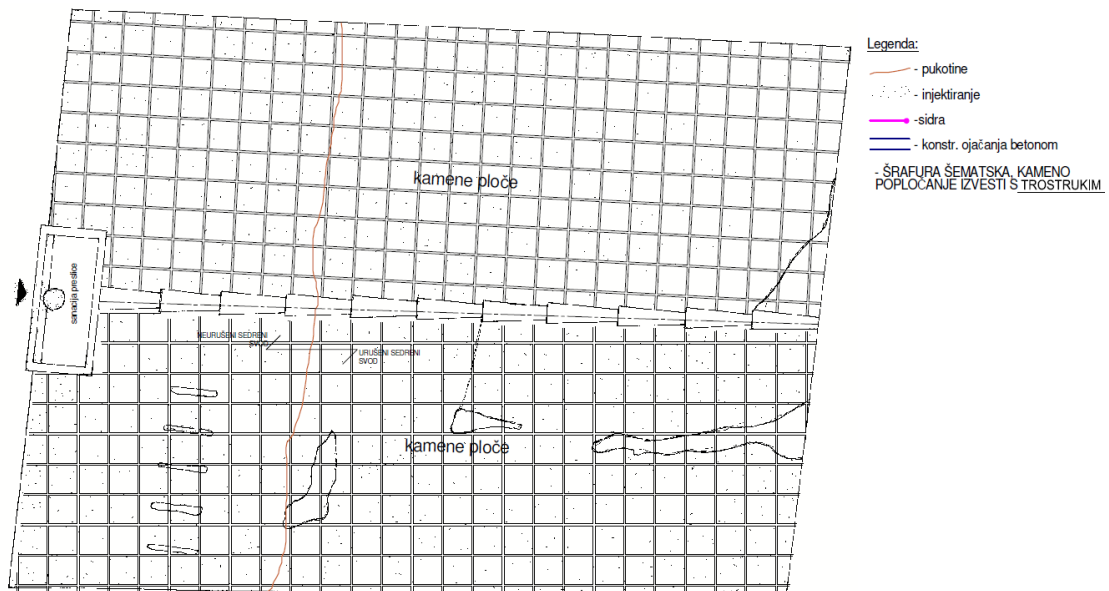
Prilog 22. Nacrt konstruktivne sanacije crkve, tlocrt krova. Izvor: D. KULIĆ, 2021. – Darko Kulić, *Građevinski projekt konstruktivno-građevinske sanacije crkvice Gospe od Zdravlja*, Split, 2021.

Sljedeći je korak konsolidacija zidova, odnosno konstruktivna sanacija pukotina na istima. Planirani je postupak sljedeći: preko svih će se pukotina izvesti sidrenje, a u kutevima građevine izvest će se uz sidrenje i zatega. Pukotine i rupe u građevini zatvorit će se dubinskim fugiranjem detaljnim višekratnim injektiranjem zidova, a popunjenost će se nakon injektiranja utvrditi sondama (prilog 22, prilog 24, prilog 25, prilog 26, prilog 27, prilog 28).¹⁴⁴

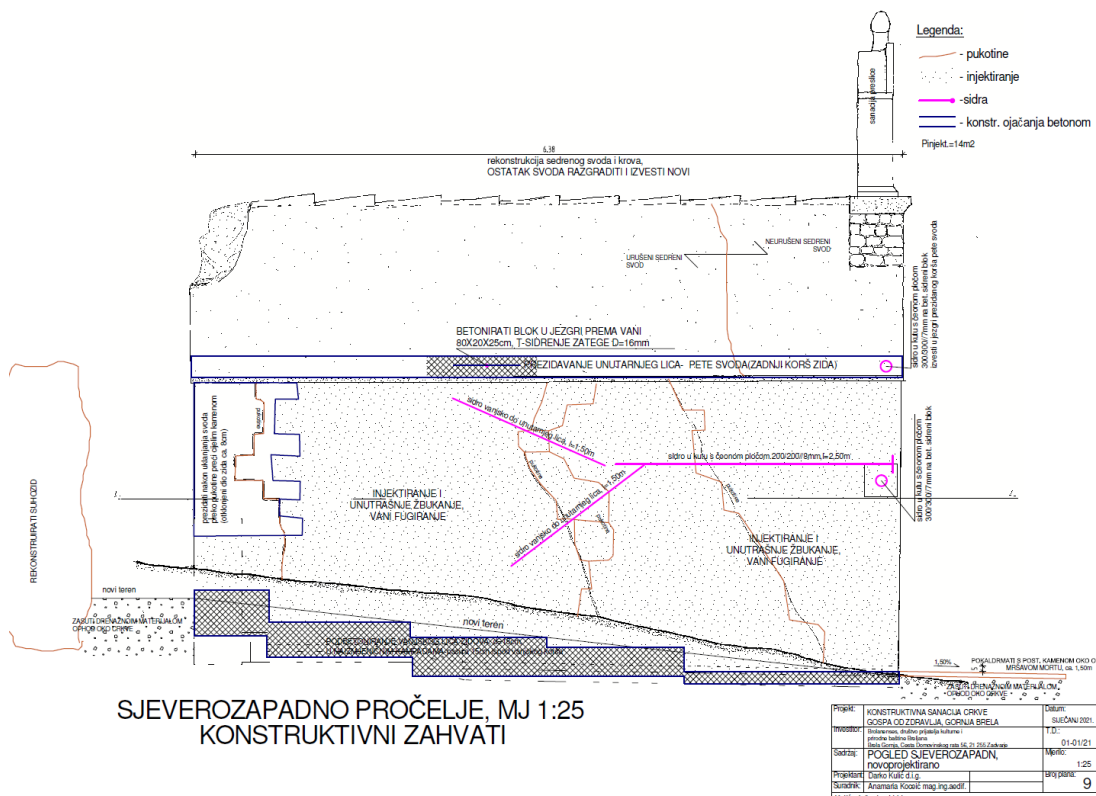
Prilog 27. Nacrt konstruktivne sanacije crkve, SZ zid. Izvor: D. KULIĆ, 2021. – Darko Kulić, *Građevinski projekt konstruktivno-građevinske sanacije crkvice Gospe od Zdravlja*, Split, 2021.

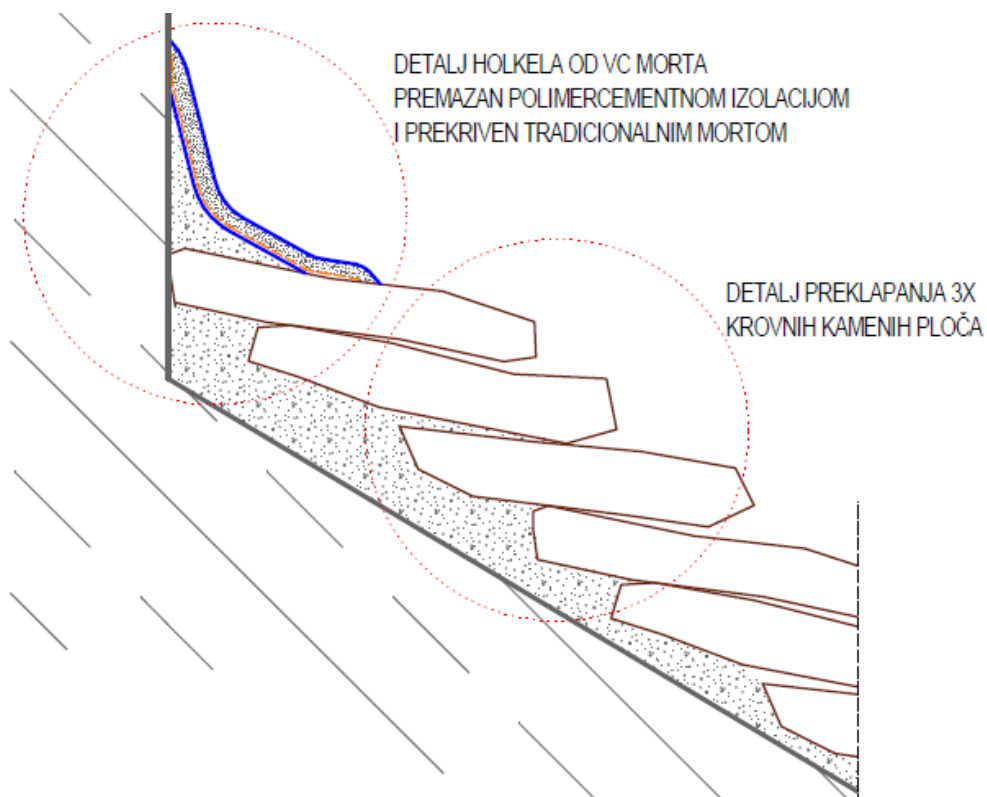
Prilog 28. Nacrt konstruktivne sanacije crkve, detalj izvedbe krova. Izvor: D. KULIĆ, 2021. – Darko Kulić, *Građevinski projekt konstruktivno-građevinske sanacije crkvice Gospe od Zdravlja*, Split, 2021.

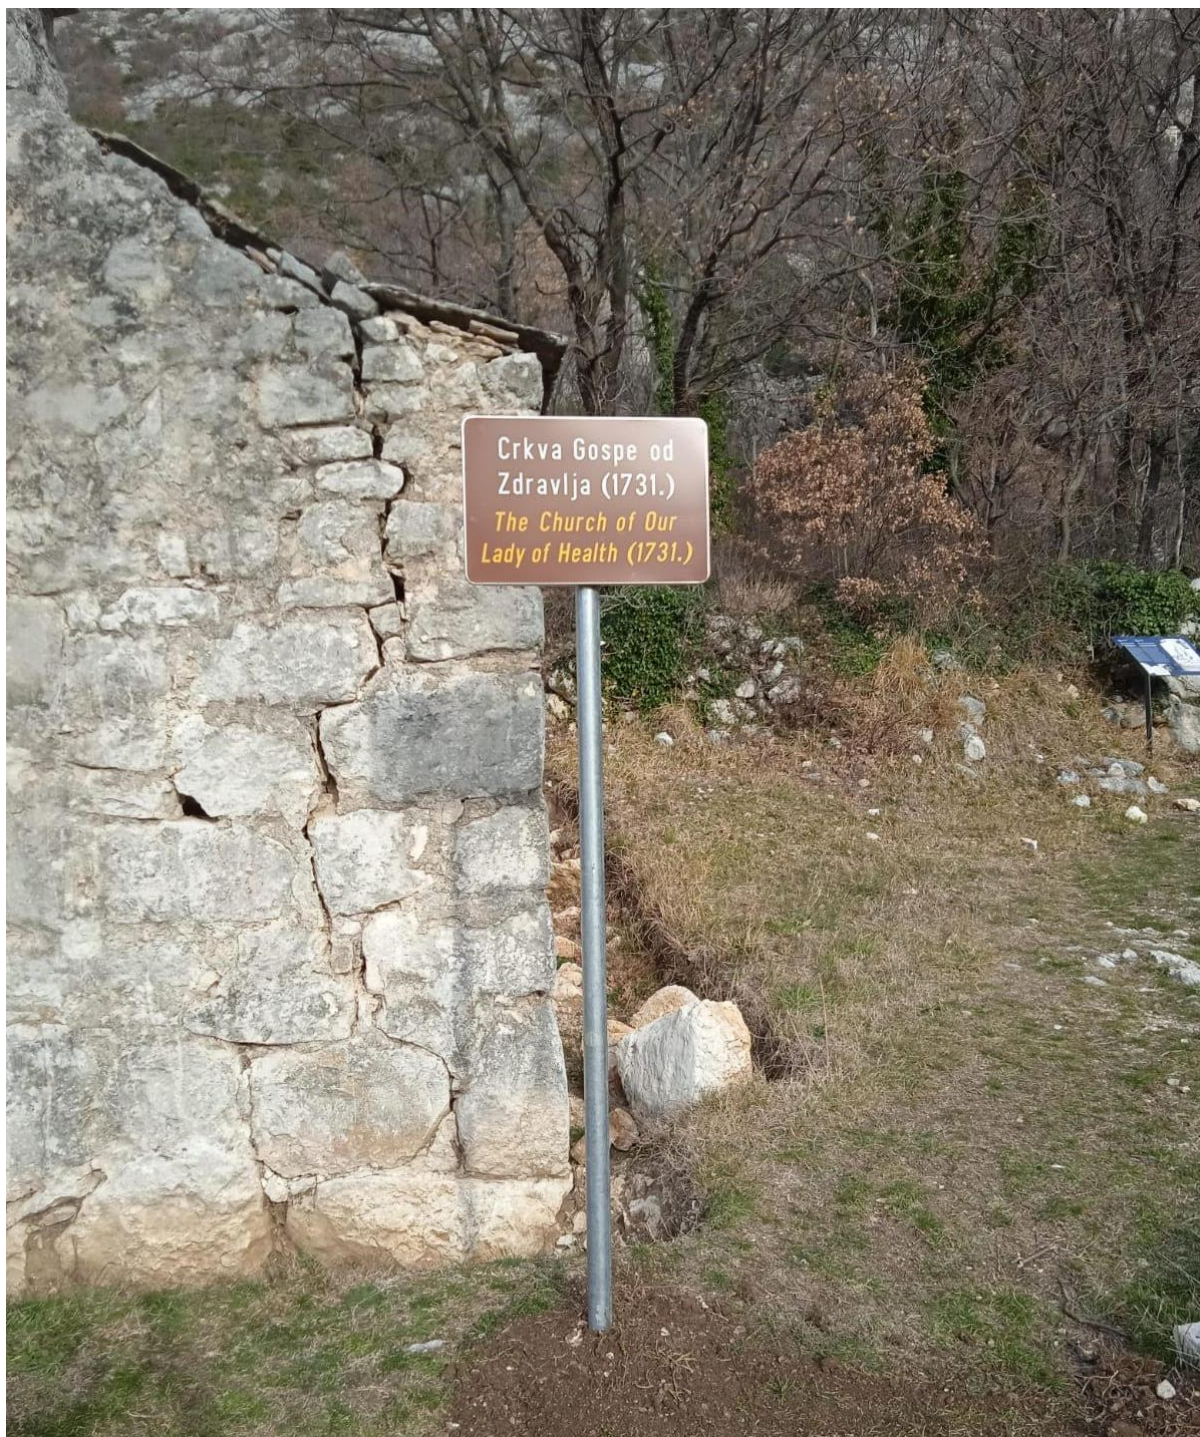
Prilog 31. Fotografija, neadekvatne info ploče za uklanjanje, nova ispred i stara u pozadini. Autor fotografije: doc. dr. sc. Silvia Bekavac
