**„Žive, kraljuje, vlada“ – crkva Gospe od Zdravlja u
Gornjim Brelima od iskapanja do prezentacije**

Diplomski rad

Zadar, 2022.

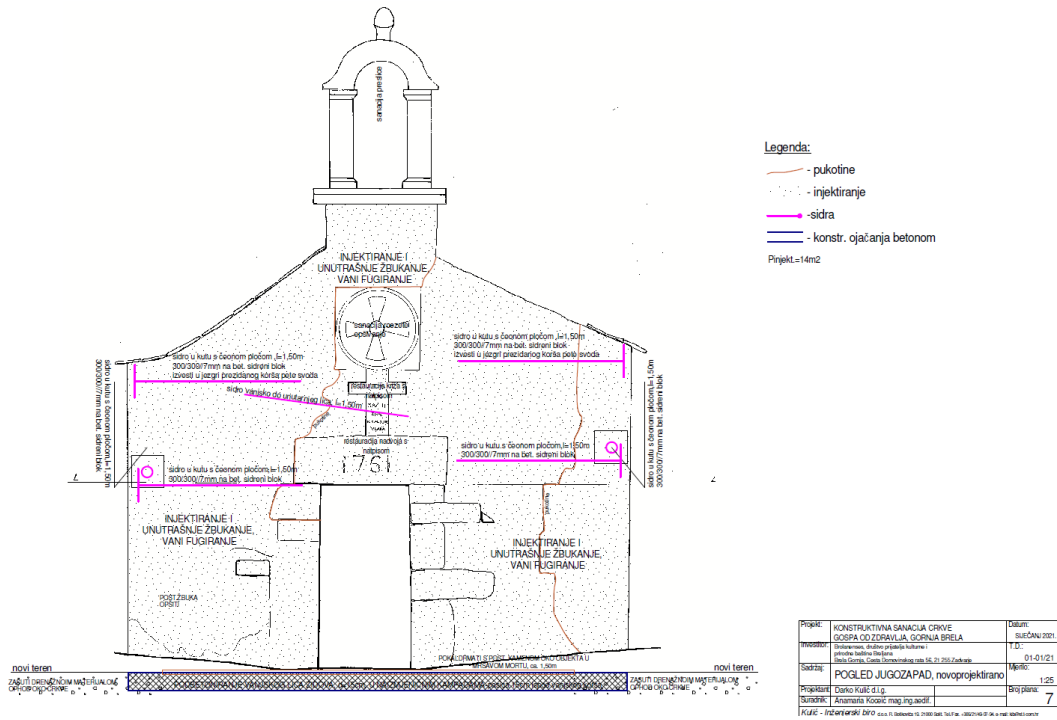
JUGOZAPADNO PROČELJE, MJ 1:25
KONSTRUKTIVNI ZAHVATI

Prilog 25. Nacrt konstruktivne sanacije crkve, pročelje. Izvor: D. KULIĆ, 2021. – Darko Kulić, *Građevinski projekt konstruktivno-građevinske sanacije crkvice Gospe od Zdravlja, Split, 2021.*

Sljedeći je korak konsolidacija zidova, odnosno konstruktivna sanacija pukotina na istima. Planirani je postupak sljedeći: preko svih će se pukotina izvesti sidrenje, a u kutevima građevine izvest će se uz sidrenje i zatega. Pukotine i rupe u građevini zatvorit će se dubinskim fugiranjem detaljnim višekratnim injektiranjem zidova, a popunjenost će se nakon injektiranja utvrditi sondama (prilog 22, prilog 24, prilog 25, prilog 26, prilog 27, prilog 28).¹⁴⁴

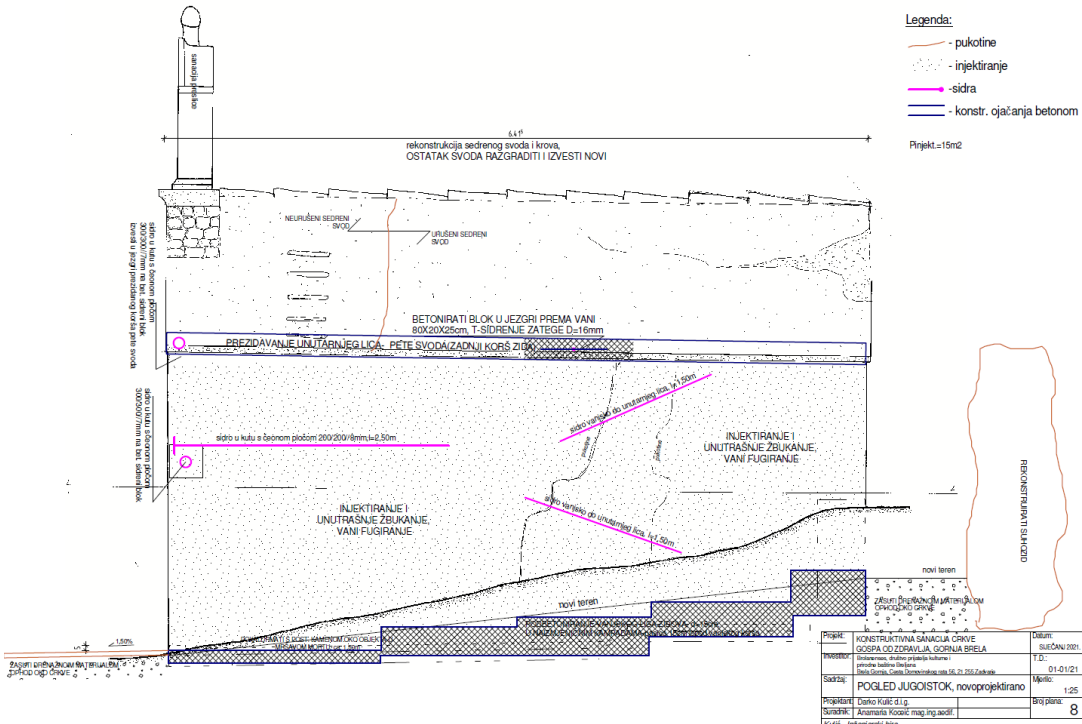
JUGOISTOČNO PROČELJE, MJ 1:25
KONSTRUKTIVNI ZAHVATI

Prilog 26. Nacrt konstruktivne sanacije crkve, II zid. Izvor: D. KULIĆ, 2021. – Darko Kulić, *Građevinski projekt konstruktivno-građevinske sanacije crkvice Gospe od Zdravlja, Split, 2021.*

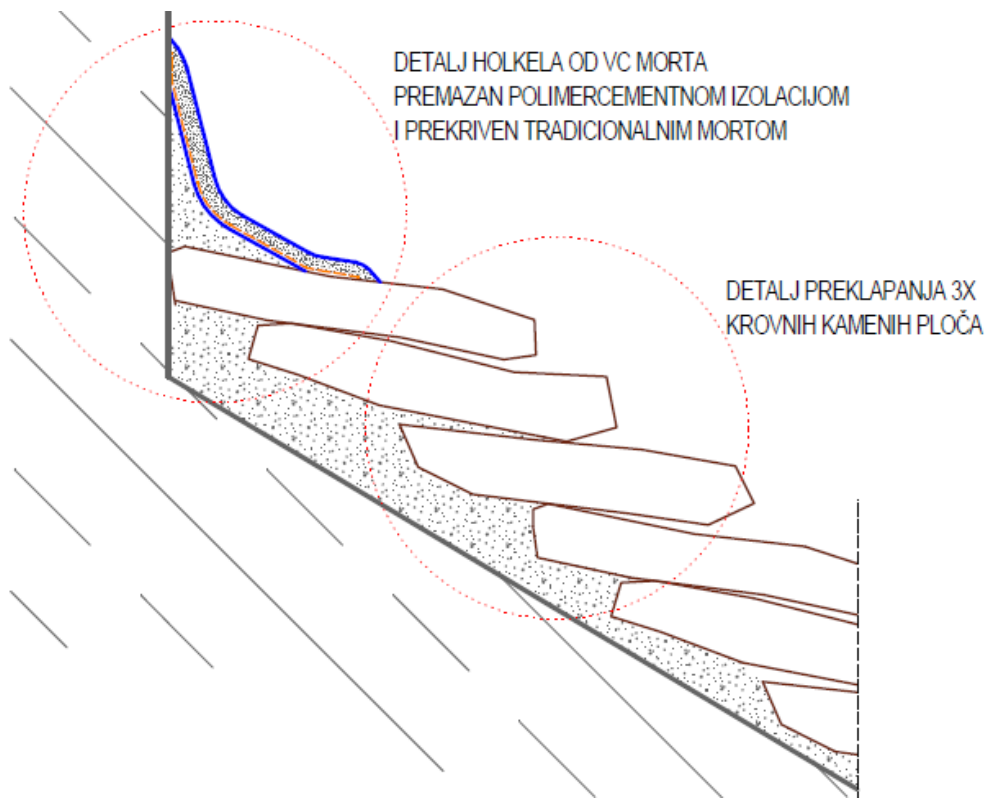
Prilog 28. Nacrt konstruktivne sanacije crkve, detalj izvedbe krova. Izvor: D. KULIĆ, 2021. – Darko Kulić, *Građevinski projekt konstruktivno-građevinske sanacije crkvice Gospe od Zdravlja*, Split, 2021.
