Dora Štublin

**„Žive, kraljuje, vlada“ – crkva Gospe od Zdravlja u
Gornjim Brelima od iskapanja do prezentacije**

Diplomski rad

Zadar, 2022.

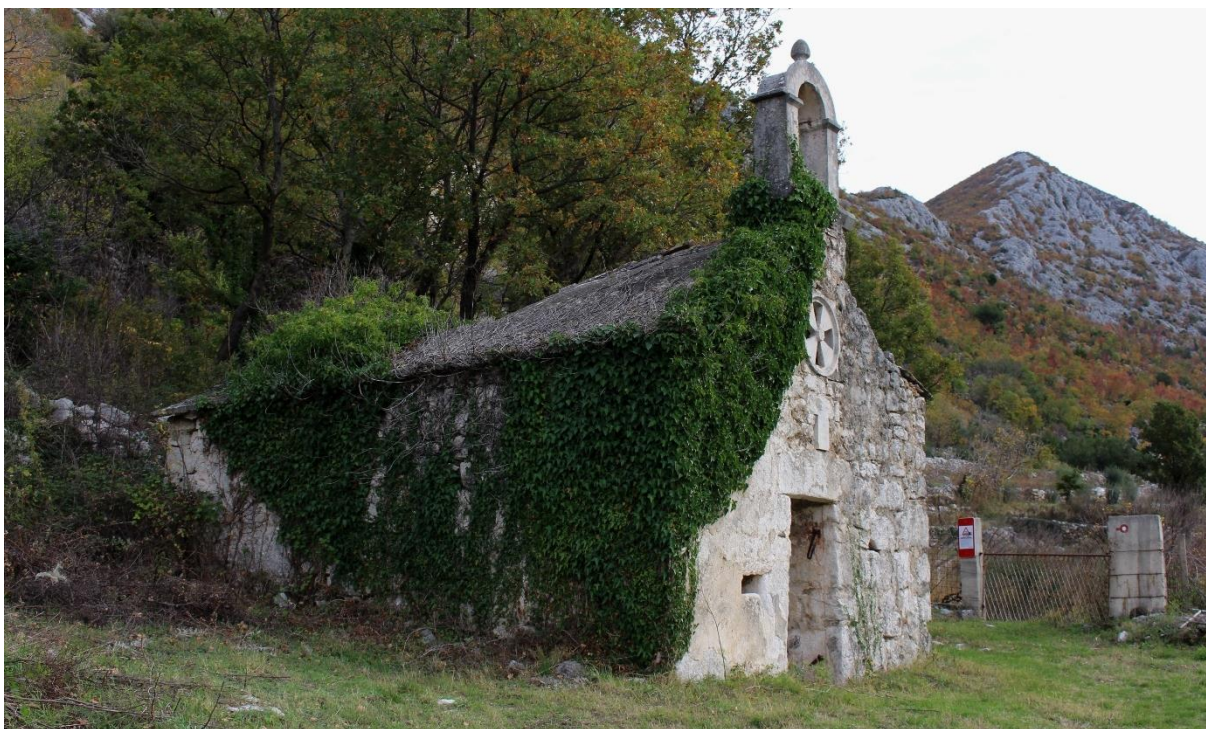
Vegetacijom (*Hedera helix*) obrastao je i čitav sjeverozapadni zid, ponajviše u središnjem i zapadnom dijelu (prilog 1). Taj je zid veoma jednostavan, bez ikakvih konstruktivnih i dekorativnih raščlanjenja. Žbuka je na ovoj strani građevine gotovo u potpunosti otpala, a skromni tragovi pronalaze se na sjevernoj polovici zida. Još ozbiljnije oštećenje predstavljaju dvije vertikalne pukotine. Prva se proteže čitavom visinom zida oko jedan metar od sjevernog ruba. Druga vertikalna pukotina nalazi se oko dva metra od zapadnog ruba.

Prilog 1. Fotografija, Gospa od Zdravlja prije izvedbe radova – pogled sa zapada. Autor fotografije: Izv. prof. dr. sc. Željko Miletić

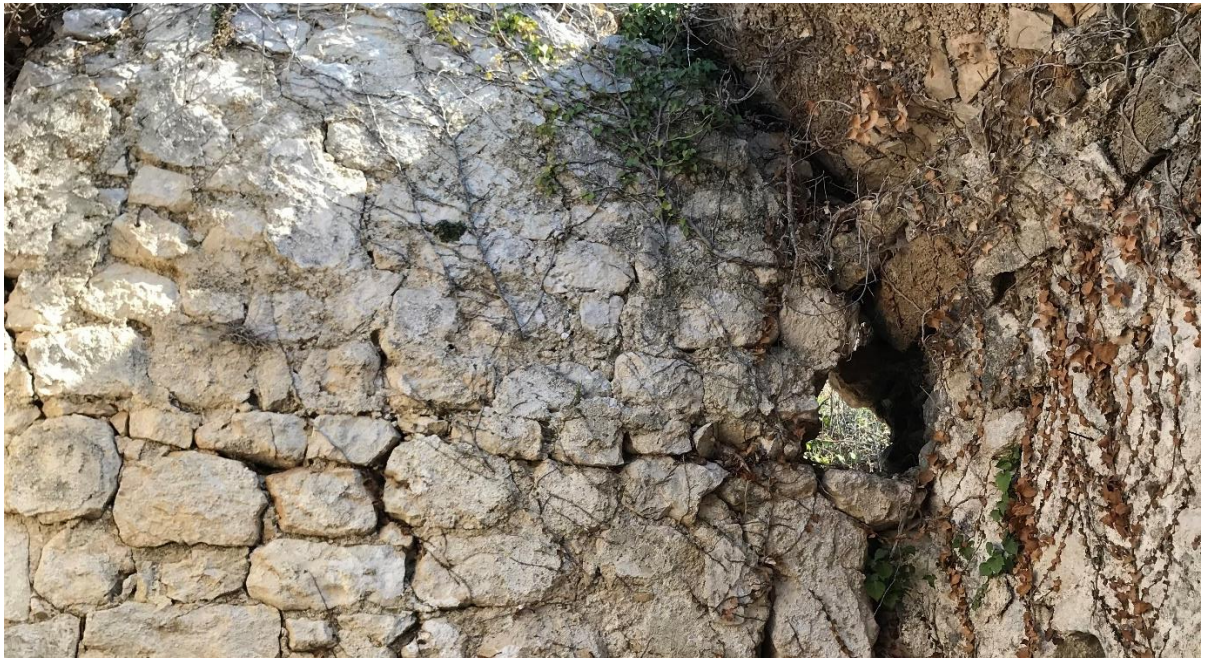
Nastavak te trake moguće je pratiti i na unutrašnjoj plohi začelnog (sjeveroistočnog) zida, iako u manjoj mjeri očuvanosti. Ovaj zid, isto kao i njemu nasuprotna kontrafasada, ima polukružan završetak. Iza oltara, u začelnom zidu, u istoj su ravnini stajala dva pravokutna utora. Moguće da je riječ o utorima za konzole, budući da je u vrijeme izrade *Elaborata* 1995. godine spomenuto kako je sačuvana jedna od dvije kamene konzole koje su vjerojatno nosile drveni oltar sa slikom, koji se nije sačuvao.³⁸ I ovaj je zid obilježen oštećenjima i obrastao vegetacijom (*Hedera helix*) koja se vertikalno protezala središnjim dijelom zida. U kutu između unutrašnjih ploha začelnog i jugoistočnog zida nalazila se snažna vertikalna pukotina, a na istoj pukotini (na visini od 203 cm od podnice prezbiterija) nedostaje nekoliko kamenih blokova.

Prilog 8. Fotografija, rupa u začelnom zidu. Autor fotografije: Dora Štublin

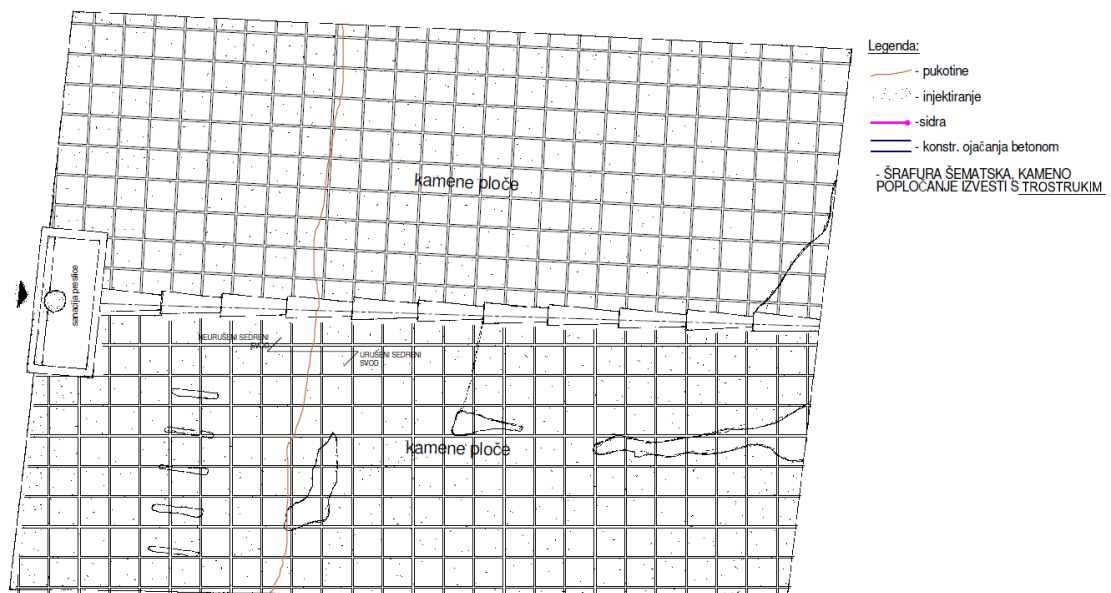
TLOCRT KROVA NOVI KROVNI POKROV

Prilog 22. Nacrt konstruktivne sanacije crkve, tlocrt krova. Izvor: D. KULIĆ, 2021. – Darko Kulić, *Građevinski projekt konstruktivno-građevinske sanacije crkvice Gospe od Zdravlja*, Split, 2021.

Sljedeći je korak konsolidacija zidova, odnosno konstruktivna sanacija pukotina na istima. Planirani je postupak sljedeći: preko svih će se pukotina izvesti sidrenje, a u kutevima građevine izvest će se uz sidrenje i zatega. Pukotine i rupe u građevini zatvorit će se dubinskim fugiranjem detaljnim višekratnim injektiranjem zidova, a popunjenost će se nakon injektiranja utvrditi sondama (prilog 22, prilog 24, prilog 25, prilog 26, prilog 27, prilog 28).¹⁴⁴

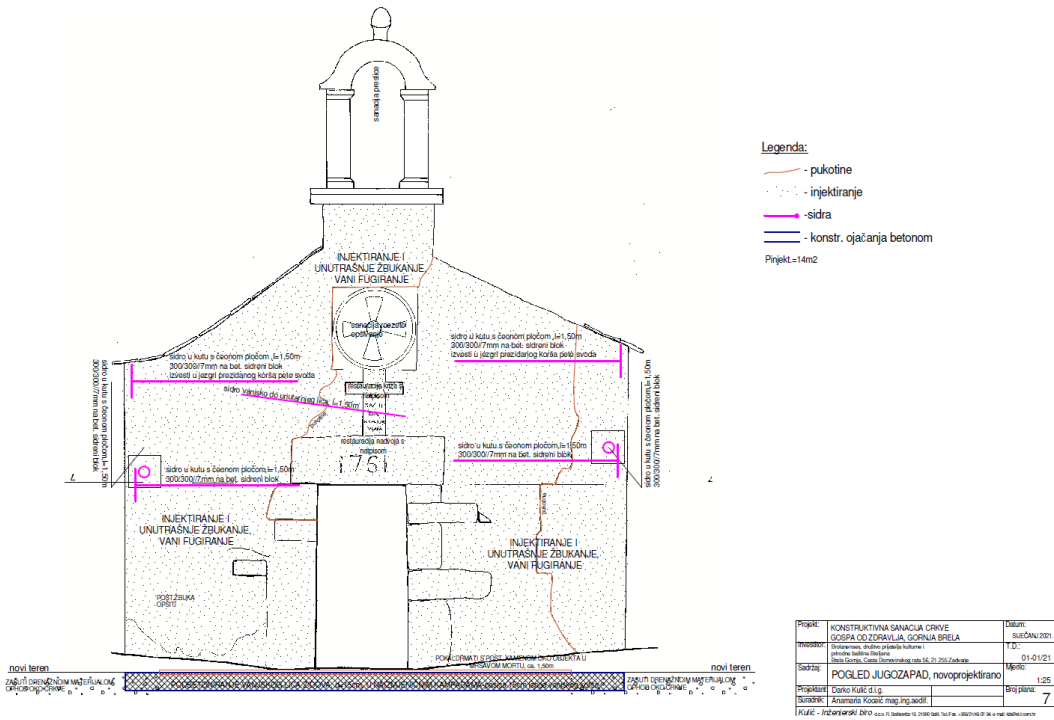
JUGOZAPADNO PROČELJE, MJ 1:25
KONSTRUKTIVNI ZAHVATI

Prilog 25. Nacrt konstruktivne sanacije crkve, pročelje. Izvor: D. KULIĆ, 2021. – Darko Kulić, *Građevinski projekt konstruktivno-građevinske sanacije crkvice Gospe od Zdravlja, Split, 2021.*

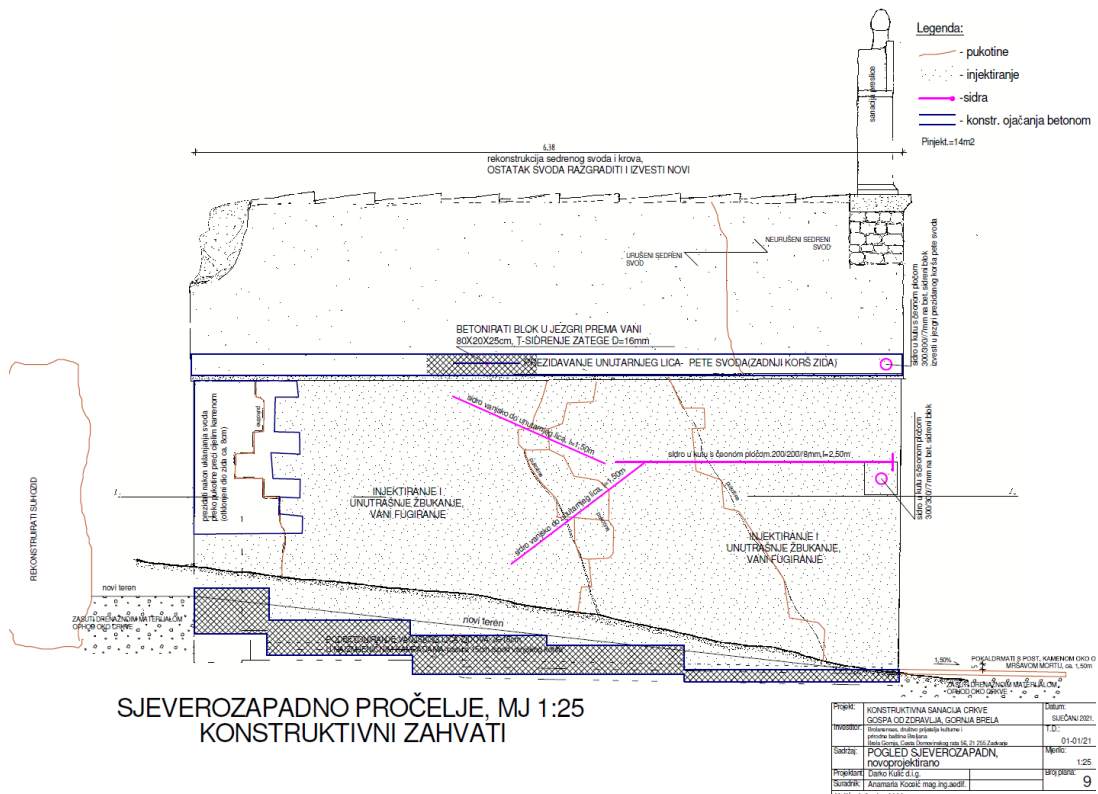
Prilog 27. Nacrt konstruktivne sanacije crkve, SZ zid. Izvor: D. KULIĆ, 2021. – Darko Kulić, *Građevinski projekt konstruktivno-građevinske sanacije crkvice Gospe od Zdravlja*, Split, 2021.
