**„Žive, kraljuje, vlada“ – crkva Gospe od Zdravlja u
Gornjim Brelima od iskapanja do prezentacije**

Diplomski rad

Zadar, 2022.

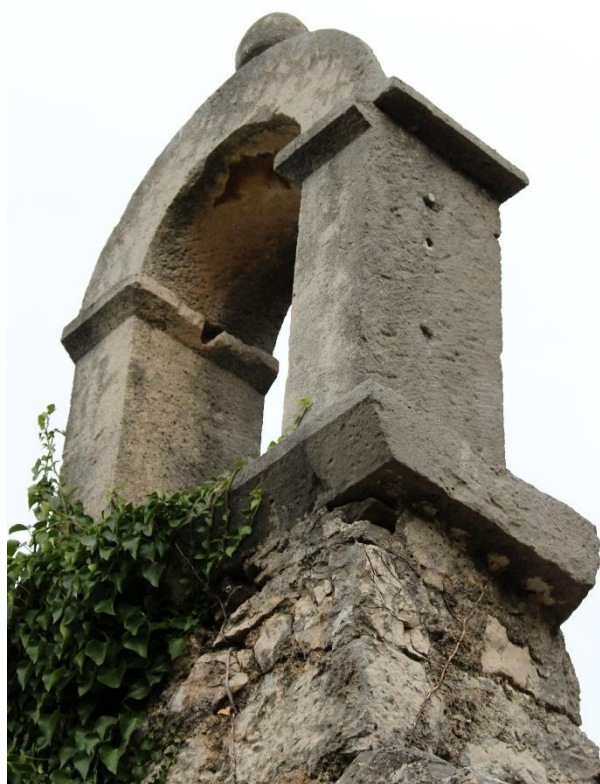
Prilog 3. Fotografija, preslica. Autor fotografije: Izv. prof. dr. sc. Željko Miletić

Za njezinu rekonstrukciju, preslicu je potrebno demontirati i nakon sanacije je vratiti na izvorno mjesto. Preslica će se sanirati vađenjem postavljenih željeznih klanfi, koje će se zamijeniti novim od inox-a. Za nedostajući kameni dio preslice, potrebno je izvesti lokalna mikro-sidrenja preko pukotina karbonskim sidrima f 6 mm u epox. mortu, uključujući bušenje rupa, ugradbu sidra, injektiranje rupe i zatvaranje rupe novim kamenom. U stavku je uključeno fugiranje bijelim fugama, pjeskarenje i pranje. Naposljetku će se montirati zvono sa svom potrebnom nosivom konstrukcijom i sve antikorozivno zaštititi. Nadalje, postavljanje menze izvest će se također na tradicionalan način, čišćenjem i postavom postojećih kamenih ploča. Na istima je potrebno izvesti sanaciju pukotina u kamenu, obradu spojeva, kuteva i završno čišćenje nakon izvedbe. Parapet menze izvest će se od postojećeg priklesanog kamena debljine do 25 cm te će se fugirati bijelim fugama. U istoj fazi će se fazi očistiti križ i natpis na pročelju, a nedostajući dijelovi će se rekonstruirati prema naputcima voditelja arheoloških istraživanja.¹⁶⁴

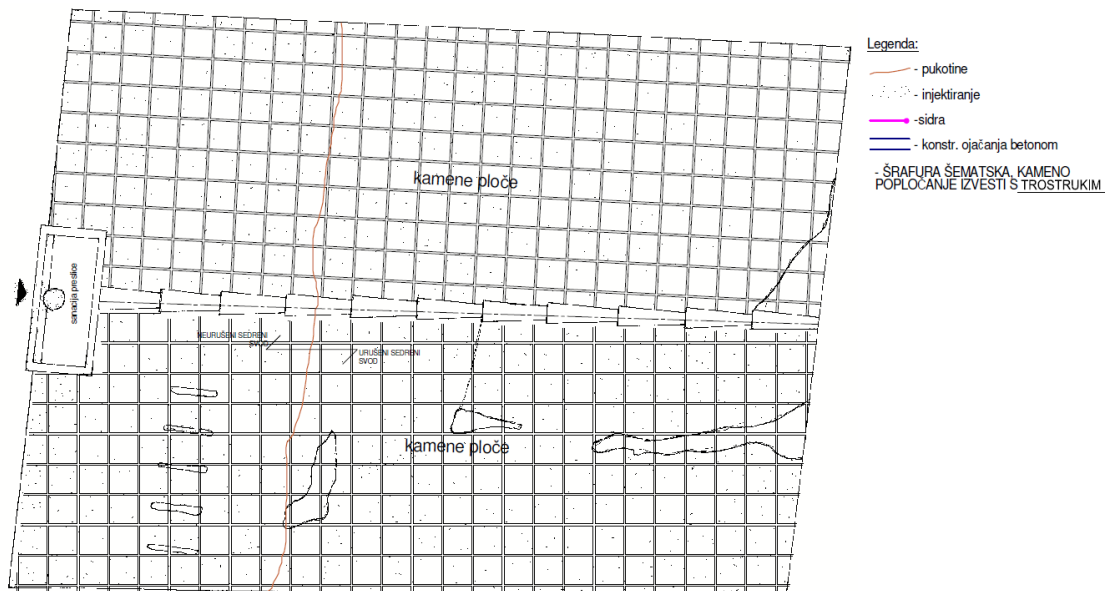
Prilog 22. Nacrt konstruktivne sanacije crkve, tlocrt krova. Izvor: D. KULIĆ, 2021. – Darko Kulić, *Građevinski projekt konstruktivno-građevinske sanacije crkvice Gospe od Zdravlja*, Split, 2021.

Sljedeći je korak konsolidacija zidova, odnosno konstruktivna sanacija pukotina na istima. Planirani je postupak sljedeći: preko svih će se pukotina izvesti sidrenje, a u kutevima građevine izvest će se uz sidrenje i zatega. Pukotine i rupe u građevini zatvorit će se dubinskim fugiranjem detaljnim višekratnim injektiranjem zidova, a popunjenost će se nakon injektiranja utvrditi sondama (prilog 22, prilog 24, prilog 25, prilog 26, prilog 27, prilog 28).¹⁴⁴

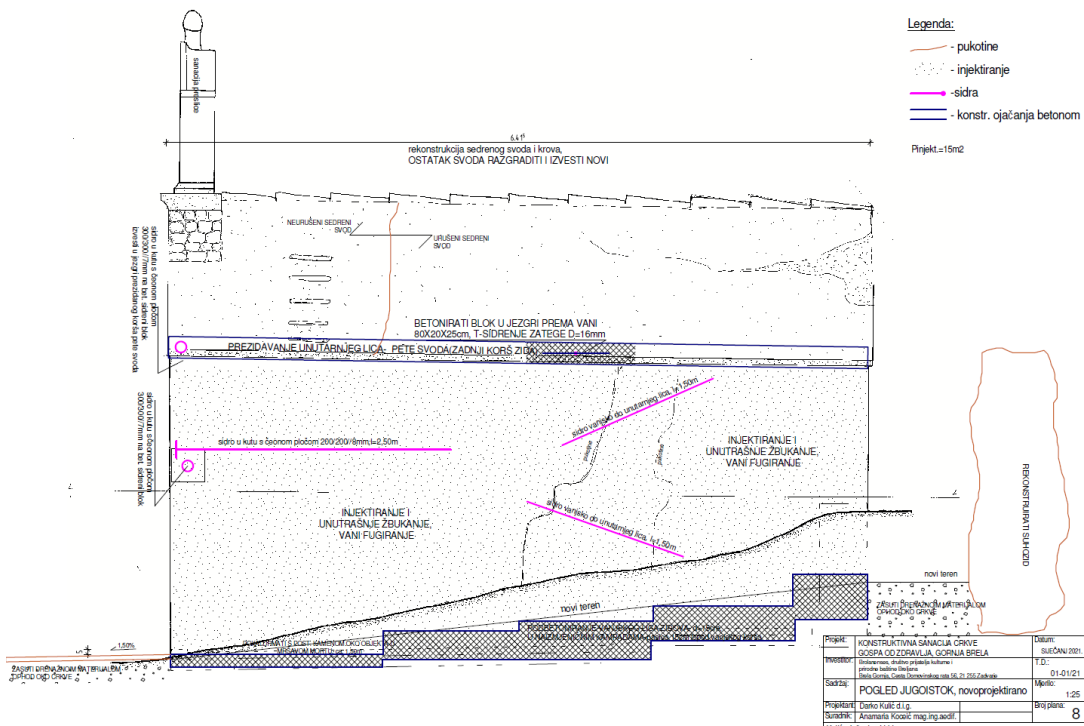
JUGOISTOČNO PROČELJE, MJ 1:25
KONSTRUKTIVNI ZAHVATI

Prilog 26. Nacrt konstruktivne sanacije crkve, II zid. Izvor: D. KULIĆ, 2021. – Darko Kulić, *Građevinski projekt konstruktivno-građevinske sanacije crkvice Gospe od Zdravlja, Split, 2021.*

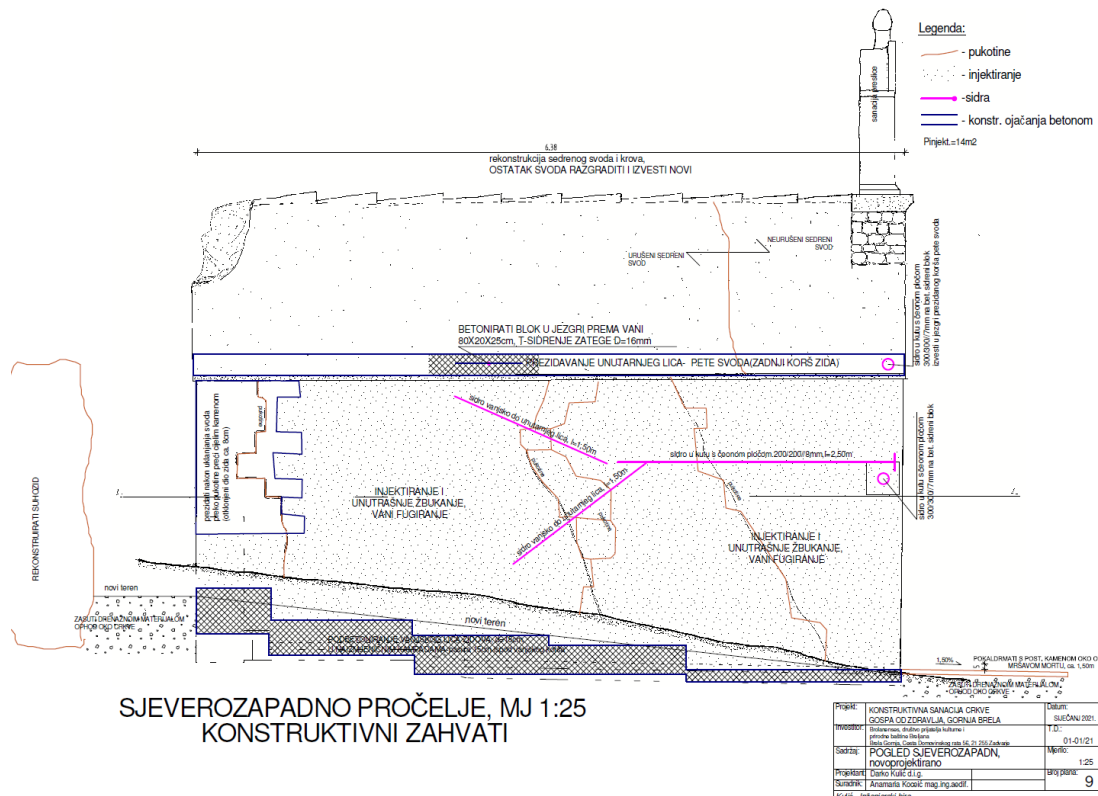
Prilog 27. Nacrt konstruktivne sanacije crkve, SZ zid. Izvor: D. KULIĆ, 2021. – Darko Kulić, *Građevinski projekt konstruktivno-građevinske sanacije crkvice Gospe od Zdravlja*, Split, 2021.

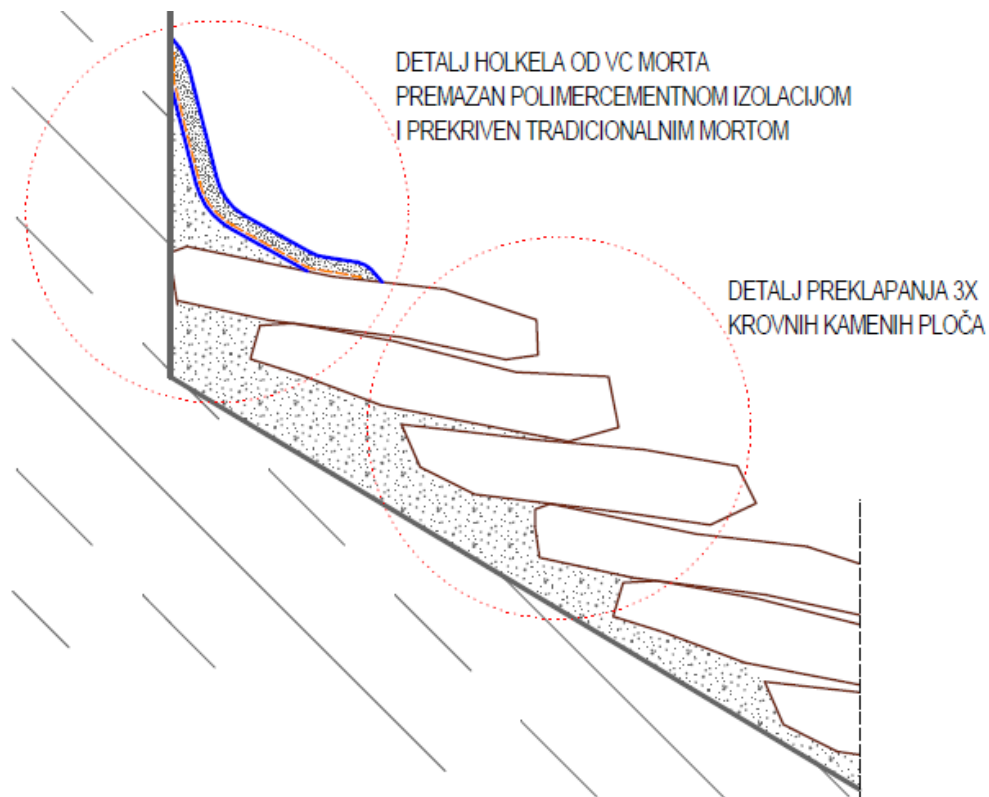
Prilog 28. Nacrt konstruktivne sanacije crkve, detalj izvedbe krova. Izvor: D. KULIĆ, 2021. – Darko Kulić, *Građevinski projekt konstruktivno-građevinske sanacije crkvice Gospe od Zdravlja*, Split, 2021.
