**„Žive, kraljuje, vlada“ – crkva Gospe od Zdravlja u
Gornjim Brelima od iskapanja do prezentacije**

Diplomski rad

Zadar, 2022.

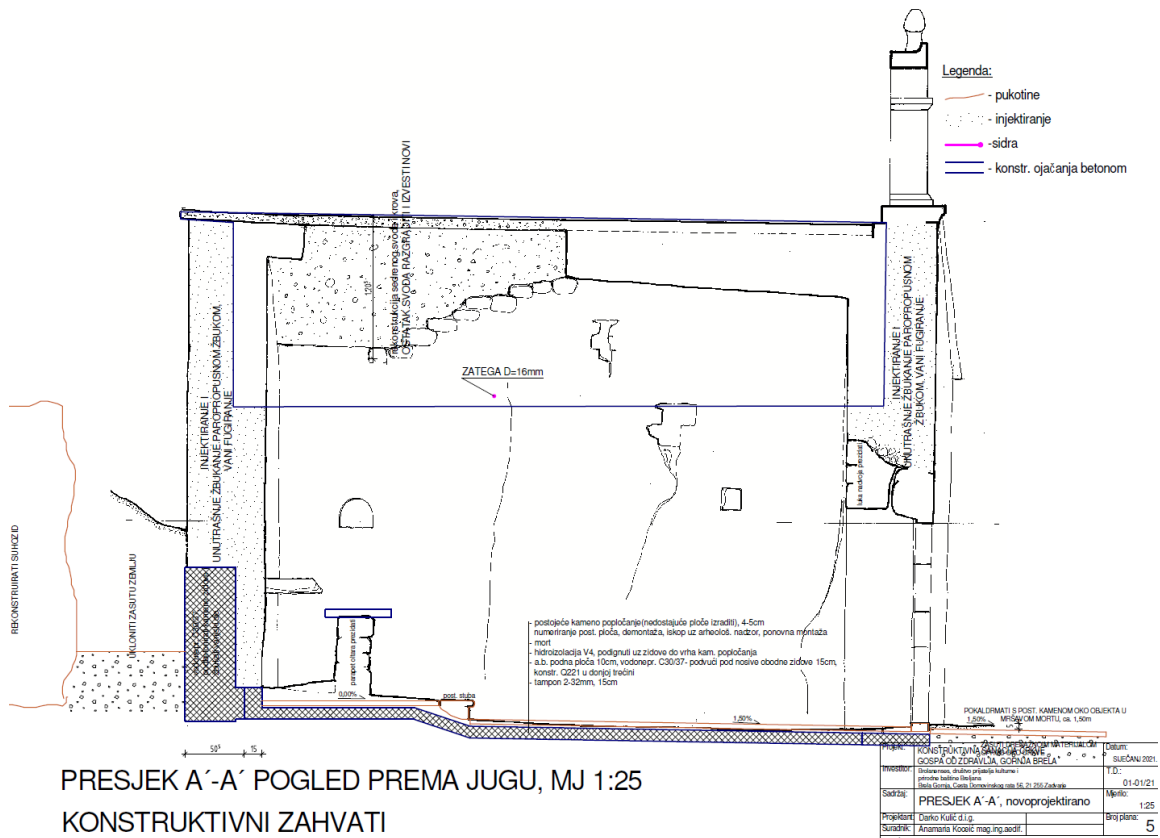
Prilog 24. Nacrt konstruktivne sanacije crkve, presjek, pogled prema jugu. Izvor: D. KULIĆ, 2021. – Darko Kulić, *Građevinski projekt konstruktivno-građevinske sanacije crkvice Gospe od Zdravlja, Split, 2021.*

Sljedeći je korak konsolidacija zidova, odnosno konstruktivna sanacija pukotina na istima. Planirani je postupak sljedeći: preko svih će se pukotina izvesti sidrenje, a u kutevima građevine izvest će se uz sidrenje i zatega. Pukotine i rupe u građevini zatvorit će se dubinskim fugiranjem detaljnim višekratnim injektiranjem zidova, a popunjenost će se nakon injektiranja utvrditi sondama (prilog 22, prilog 24, prilog 25, prilog 26, prilog 27, prilog 28).¹⁴⁴

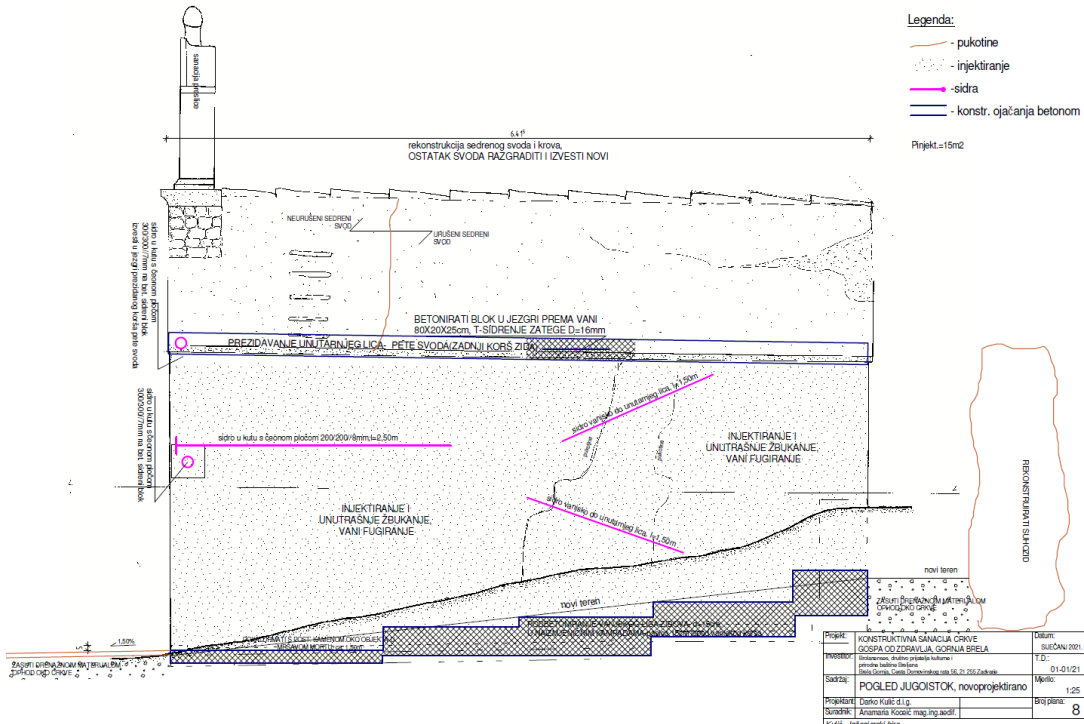
JUGOISTOČNO PROČELJE, MJ 1:25
KONSTRUKTIVNI ZAHVATI

Prilog 26. Nacrt konstruktivne sanacije crkve, II zid. Izvor: D. KULIĆ, 2021. – Darko Kulić, *Građevinski projekt konstruktivno-građevinske sanacije crkvice Gospe od Zdravlja, Split, 2021.*
