**„Žive, kraljuje, vlada“ – crkva Gospe od Zdravlja u
Gornjim Brelima od iskapanja do prezentacije**

Diplomski rad

Zadar, 2022.

Dora Štublin

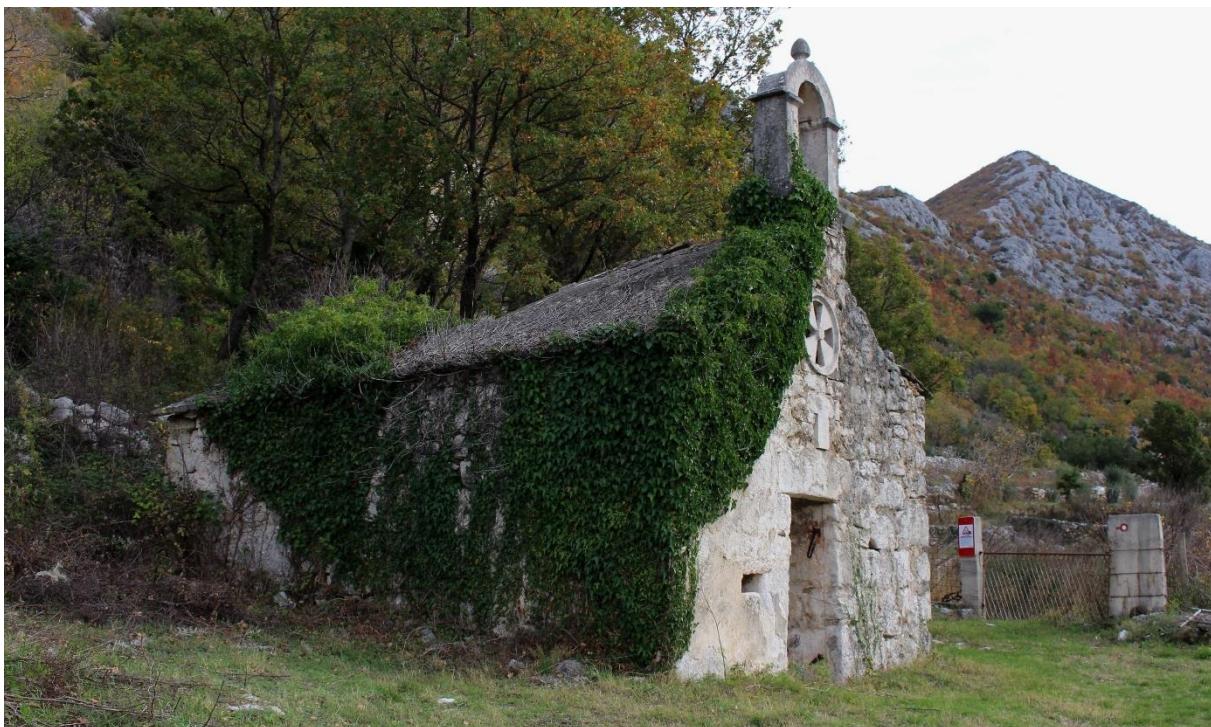
Vegetacijom (*Hedera helix*) obrastao je i čitav sjeverozapadni zid, ponajviše u središnjem i zapadnom dijelu (prilog 1). Taj je zid veoma jednostavan, bez ikakvih konstruktivnih i dekorativnih raščlanjenja. Žbuka je na ovoj strani građevine gotovo u potpunosti otpala, a skromni tragovi pronalaze se na sjevernoj polovici zida. Još ozbiljnije oštećenje predstavljaju dvije vertikalne pukotine. Prva se proteže čitavom visinom zida oko jedan metar od sjevernog ruba. Druga vertikalna pukotina nalazi se oko dva metra od zapadnog ruba.

Prilog 1. Fotografija, Gospa od Zdravlja prije izvedbe radova – pogled sa zapada. Autor fotografije: Izv. prof. dr. sc. Željko Miletić

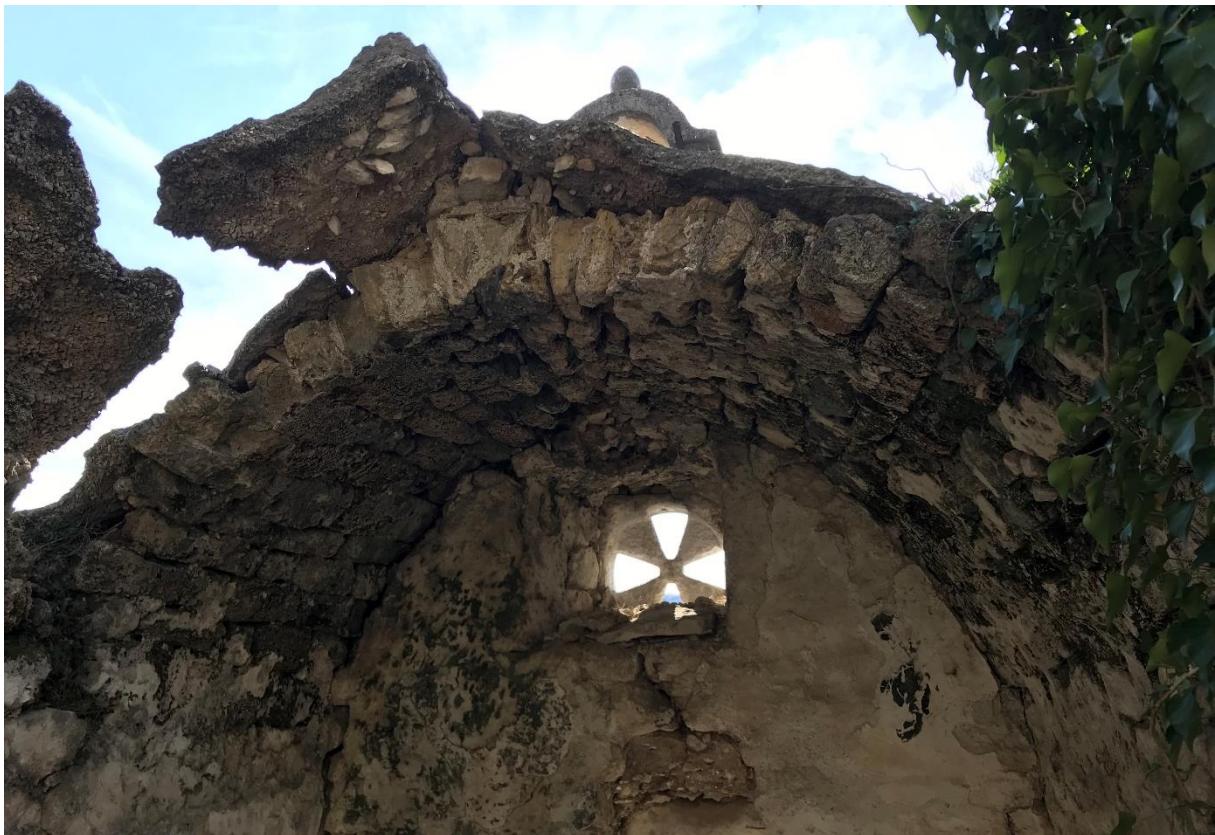
Na čitavoj građevini, najveća se oštećenja nalaze na svodu i krovu (prilog 6). Pokrov građevine u začelju se u potpunosti urušio i dijelom obrastao vegetacijom (*Hedera helix*). Navedeno urušavanje moralo se dogoditi negdje između 1995. i 2010. godine, budući da je u konzervatorskom elaboratu iz 1995. svod još uvijek bio postojan, a u tekstu Nade Marušić iz 2010. djelomično urušen. Ipak, i iz tog dijelom sačuvanog pokrova, iščitalo se da je crkva izvorno bila nadsvođena poluvaljkastim sedrenim svodom i obložena kamenim pločama.³² Međutim, u naknadnoj obnovi nad kamenim pločama postavljena je betonska košuljica, pod čijim se rubovima naziru ostatci ploča izvornog krova. Na sljemenu betonske nadogradnje postavljene su keramičke kupe, a iste su kupe (5 komada) postavljene i uz pročelni rub betonskog krova kao svojevrsne stube koje vode do preslice. Izvorna nosivost zidova crkve nije predviđala ovoliku težinu na krovu, zbog čega je i došlo do urušavanja.

Prilog 6. Fotografija, preostali dio svoda prema jugozapadu. Autor fotografije: Dora Štublin

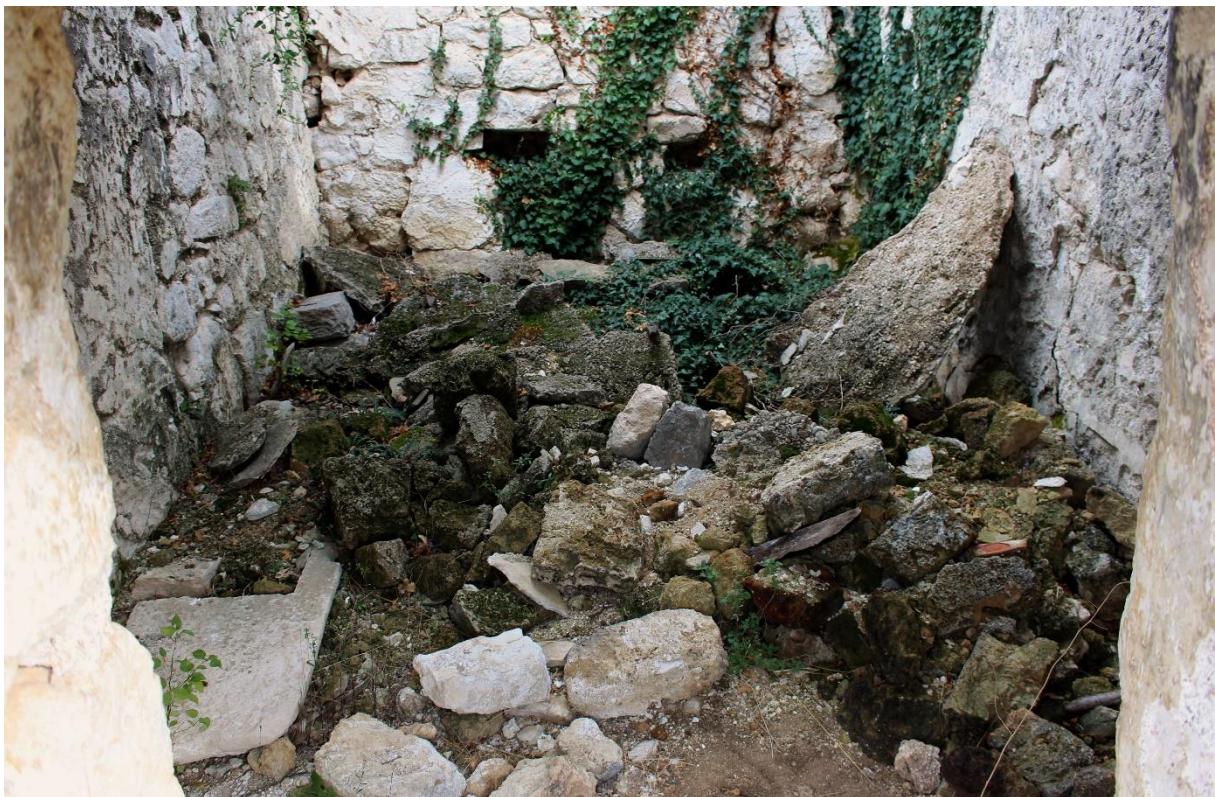
Unutrašnjost je crkve prije početka arheoloških radova u potpunosti bila zakrčena materijalom urušenog pokrova (prilog 7). Međutim, moglo se nazrijeti da je podnica popločana velikim kamenim pločama postavljenim u šljunčani naboj, a da u osi ulaza, u središnjem dijelu crkve, nedostaje dio tog popločenja. Također je uočljivo da je prostor prezbiterija od ostatka

Prilog 7. Fotografija, unutrašnjost prije izvedbe radova. Autor fotografije: Izv. prof. dr. sc. Željko Miletić

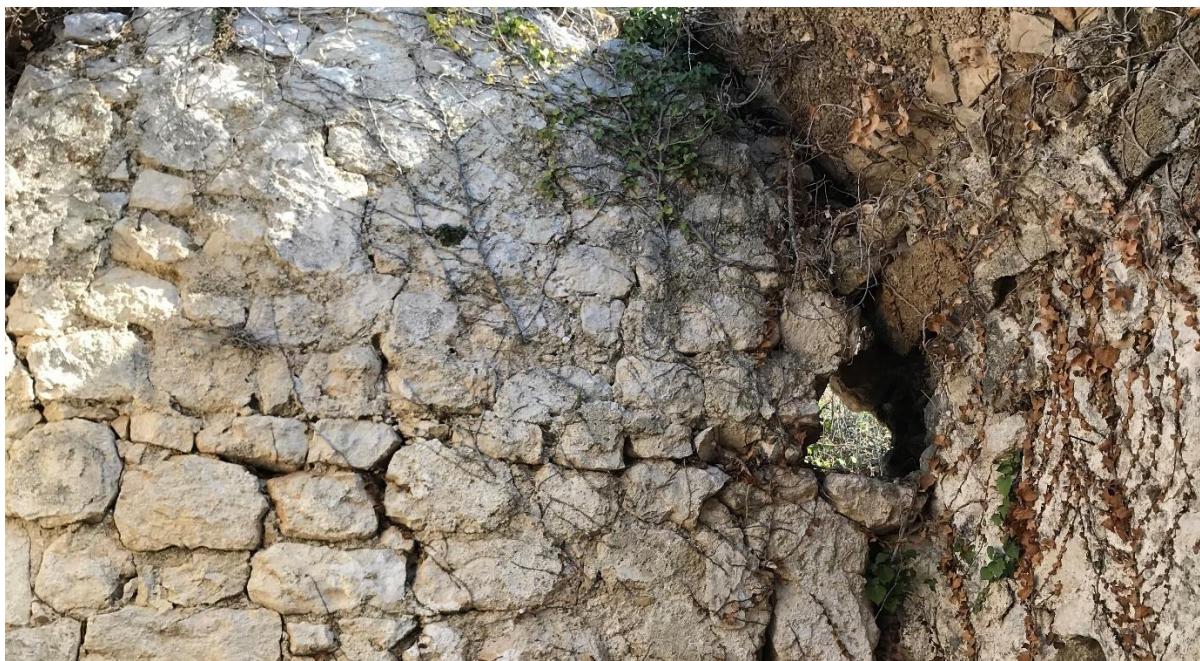
Nastavak te trake moguće je pratiti i na unutrašnjoj plohi začelnog (sjeveroistočnog) zida, iako u manjoj mjeri očuvanosti. Ovaj zid, isto kao i njemu nasuprotna kontrafasada, ima polukružan završetak. Iza oltara, u začelnom zidu, u istoj su ravnini stajala dva pravokutna utora. Moguće da je riječ o utorima za konzole, budući da je u vrijeme izrade *Elaborata* 1995. godine spomenuto kako je sačuvana jedna od dvije kamene konzole koje su vjerojatno nosile drveni oltar sa slikom, koji se nije sačuvao.³⁸ I ovaj je zid obilježen oštećenjima i obrastao vegetacijom (*Hedera helix*) koja se vertikalno protezala središnjim dijelom zida. U kutu između unutrašnjih ploha začelnog i jugoistočnog zida nalazila se snažna vertikalna pukotina, a na istoj pukotini (na visini od 203 cm od podnice prezbiterija) nedostaje nekoliko kamenih blokova.

Prilog 8. Fotografija, rupa u začelnom zidu. Autor fotografije: Dora Štublin

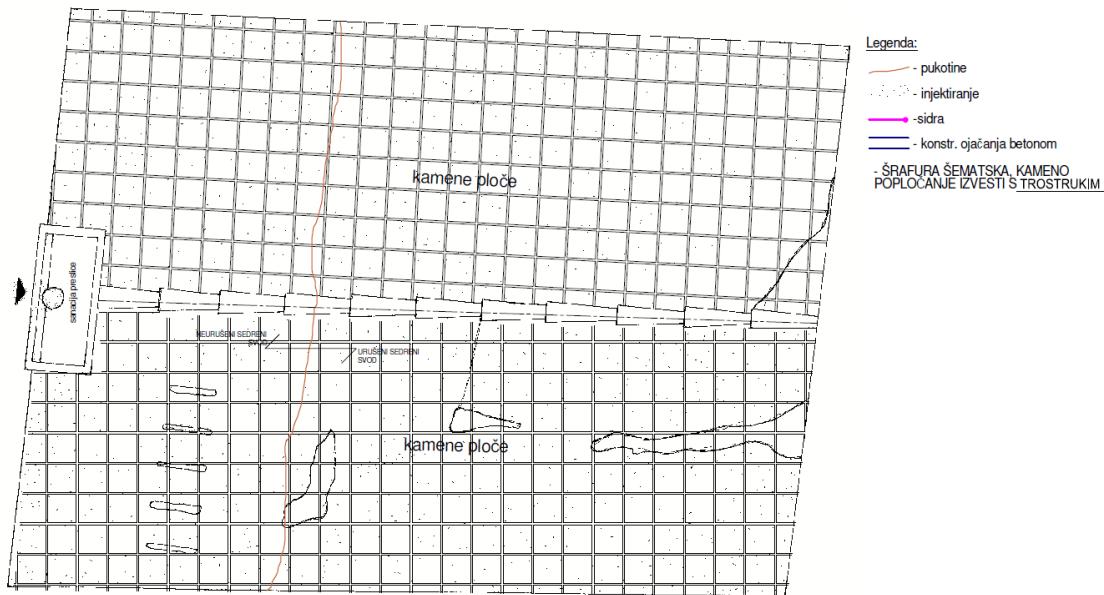
TLOCRT KROVA
NOVI KROVNI POKROV

Prilog 22. Nacrt konstruktivne sanacije crkve, tlocrt krova. Izvor: D. KULIĆ, 2021. – Darko Kulić, *Gradjevinski projekt konstruktivno-gradjevinske sanacije crkvice Gospe od Zdravlja*, Split, 2021.

Sljedeći je korak konsolidacija zidova, odnosno konstruktivna sanacija pukotina na istima. Planirani je postupak sljedeći: preko svih će se pukotina izvesti sidrenje, a u kutevima građevine izvest će se uz sidrenje i zatega. Pukotine i rupe u građevini zatvorit će se dubinskim fugiranjem detaljnim višekratnim injektiranjem zidova, a popunjenoće se nakon injektiranja utvrditi sondama (prilog 22, prilog 24, prilog 25, prilog 26, prilog 27, prilog 28).¹⁴⁴

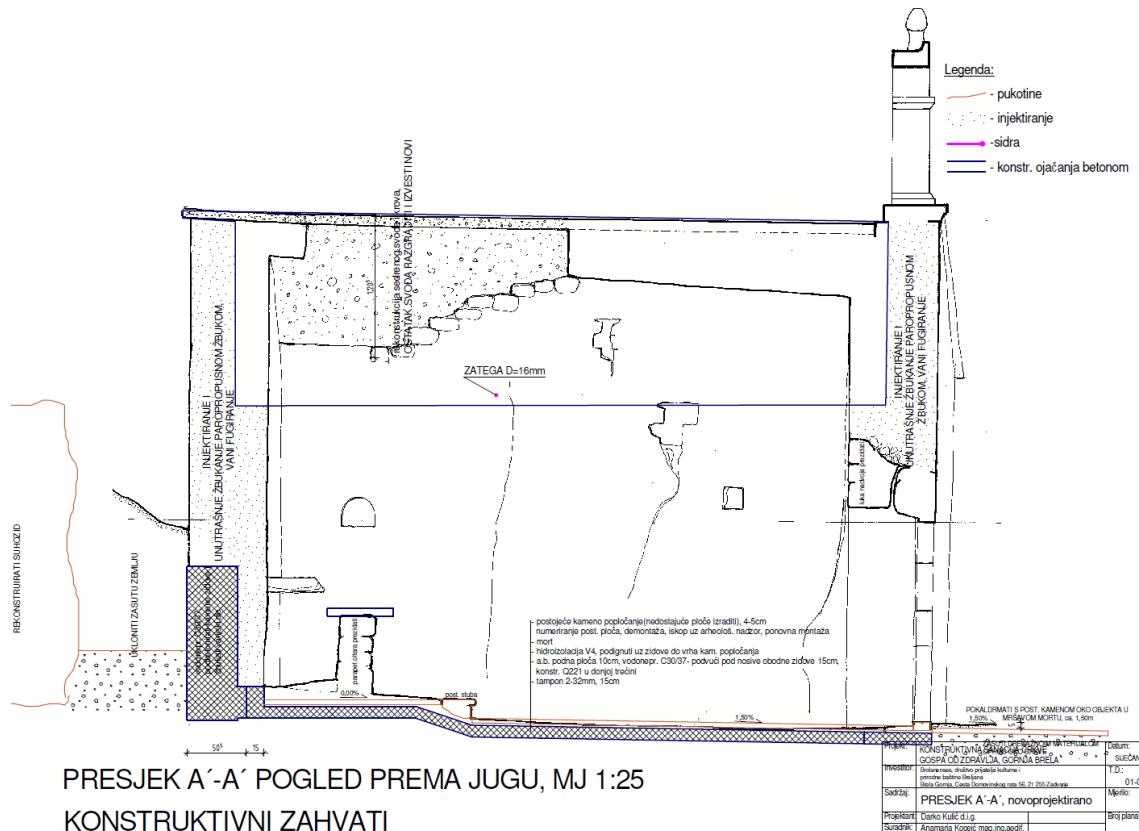
Prilog 24. Nacrt konstruktivne sanacije crkve, presjek, pogled prema jugu. Izvor: D. KULIĆ, 2021. – Darko Kulić, *Građevinski projekt konstruktivno-građevinske sanacije crkvice Gospe od Zdravlja*, Split, 2021.

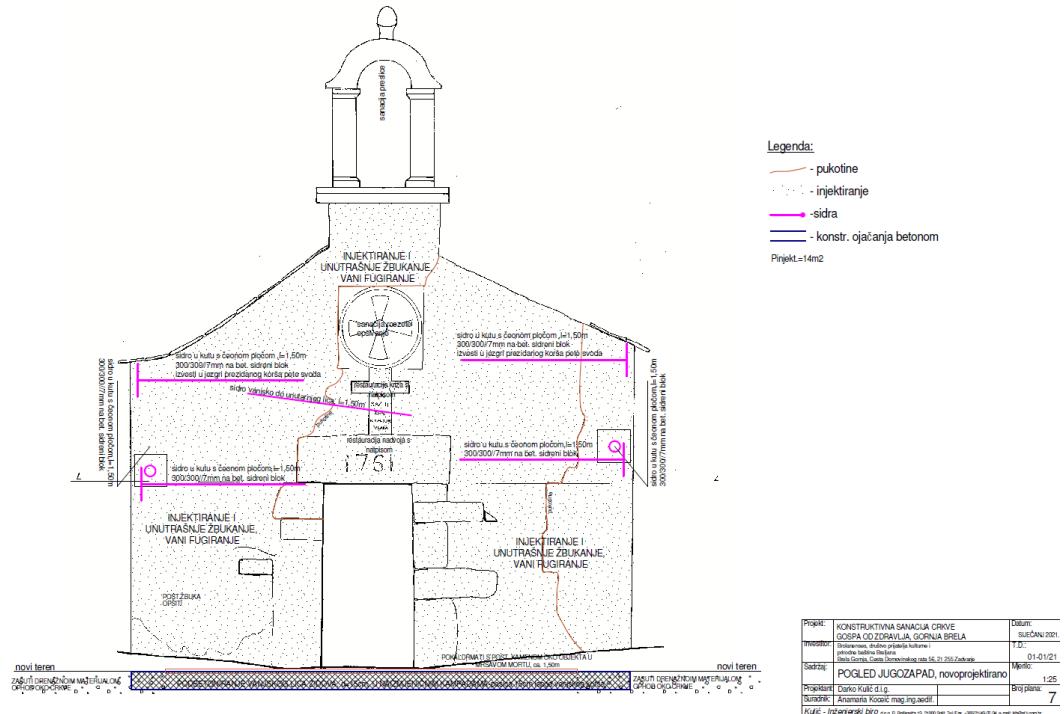
JUGOZAPADNO PROČELJE, MJ 1:25 KONSTRUKTIVNI ZAHVATI

Prilog 25. Nacrt konstruktivne sanacije crkve, pročelje. Izvor: D. KULIĆ, 2021. – Darko Kulić, *Građevinski projekt konstruktivno-gradevinske sanacije crkvice Gospe od Zdravlja*, Split, 2021.

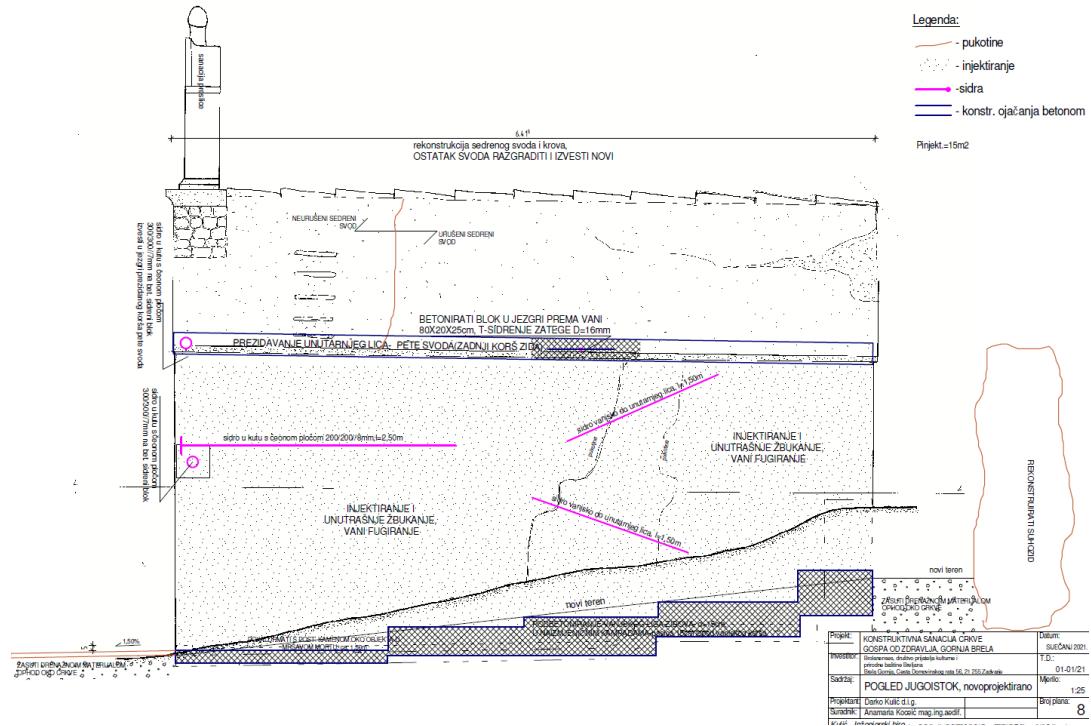
JUGOISTOČNO PROČELJE, MJ 1:25 KONSTRUKTIVNI ZAHVATI

Prilog 26. Nacrt konstruktivne sanacije crkve, JI zid. Izvor: D. KULIĆ, 2021. – Darko Kulić, *Građevinski projekt konstruktivno-gradevinske sanacije crkvice Gospe od Zdravlja*, Split, 2021.

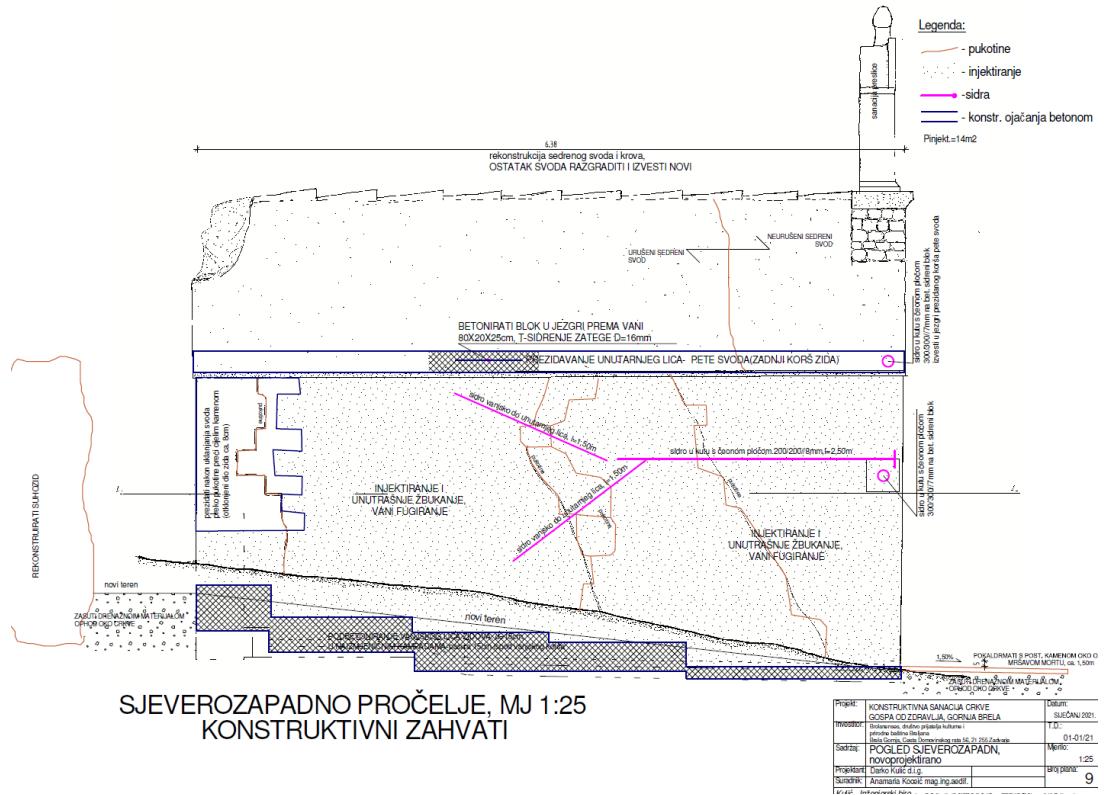
Prilog 27. Nacrt konstruktivne sanacije crkve, SZ zid. Izvor: D. KULIĆ, 2021. – Darko Kulić, *Gradjevinski projekt konstruktivno-građevinske sanacije crkvice Gospe od Zdravlja*, Split, 2021.

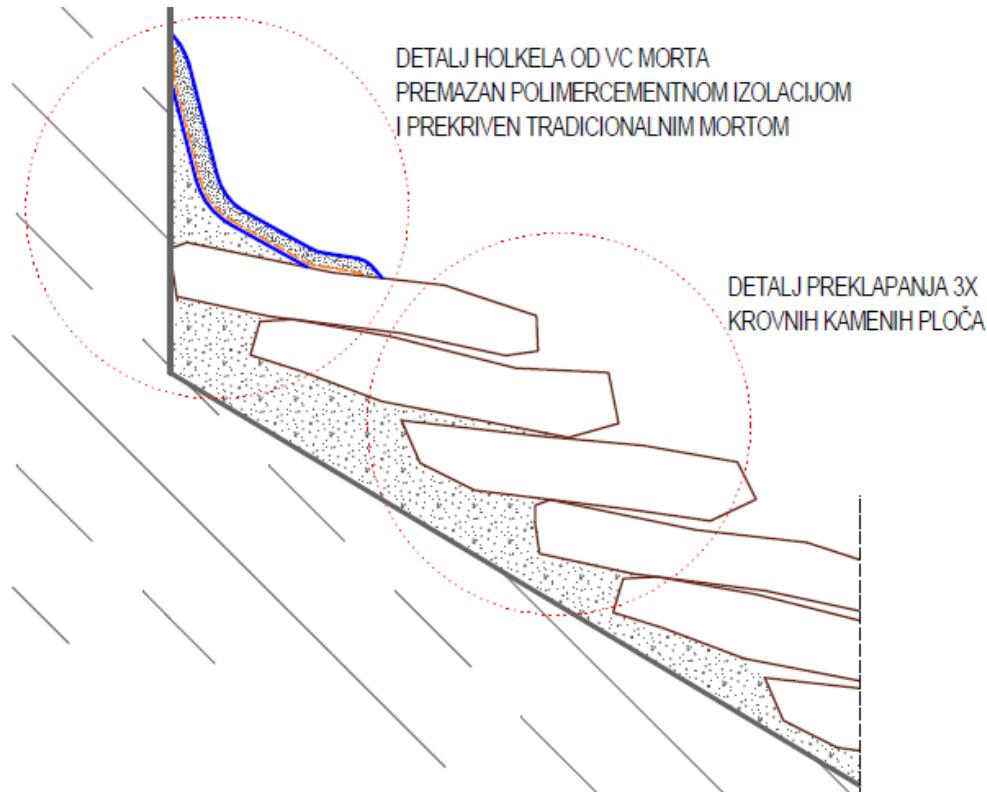
Prilog 28. Nacrt konstruktivne sanacije crkve, detalj izvedbe krova. Izvor: D. KULIĆ, 2021. – Darko Kulić, *Gradjevinski projekt konstruktivno-građevinske sanacije crkvice Gospe od Zdravlja*, Split, 2021.

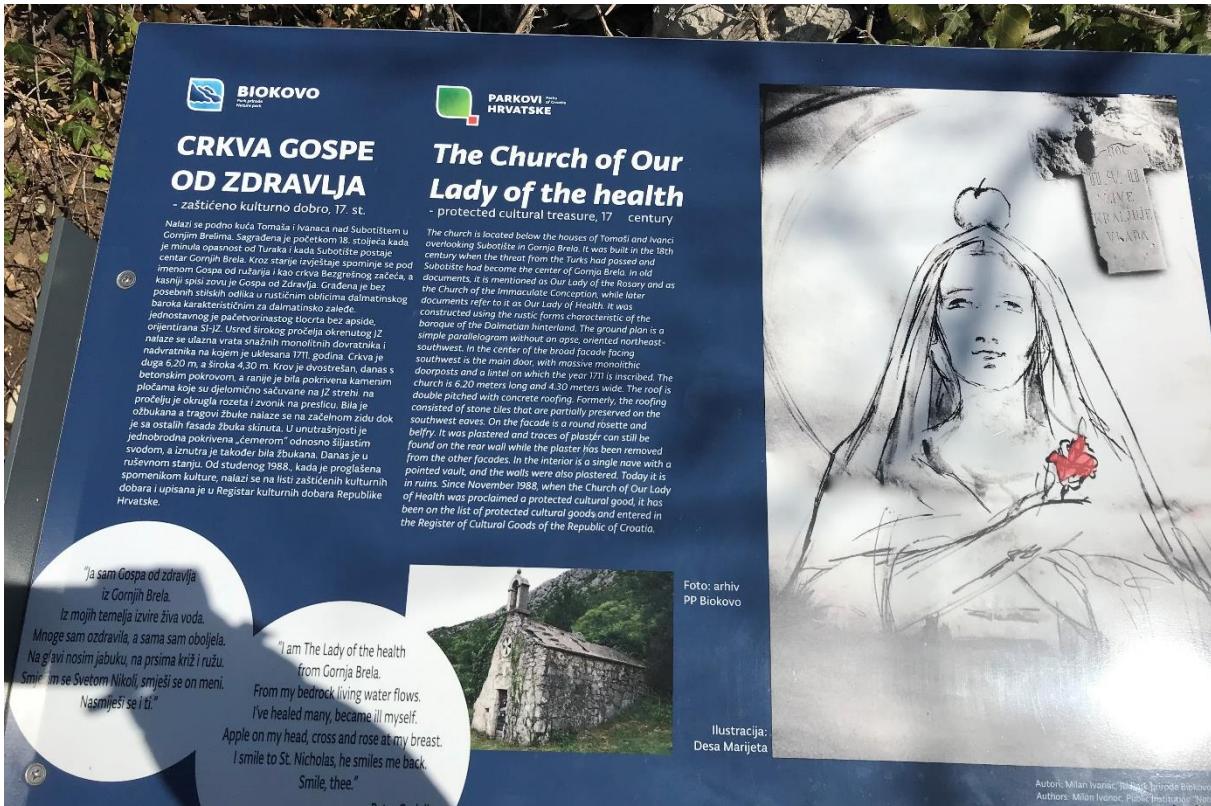
Prilog 30. Fotografija, stara info ploča za uklanjanje. Autor fotografije: Dora Štublin

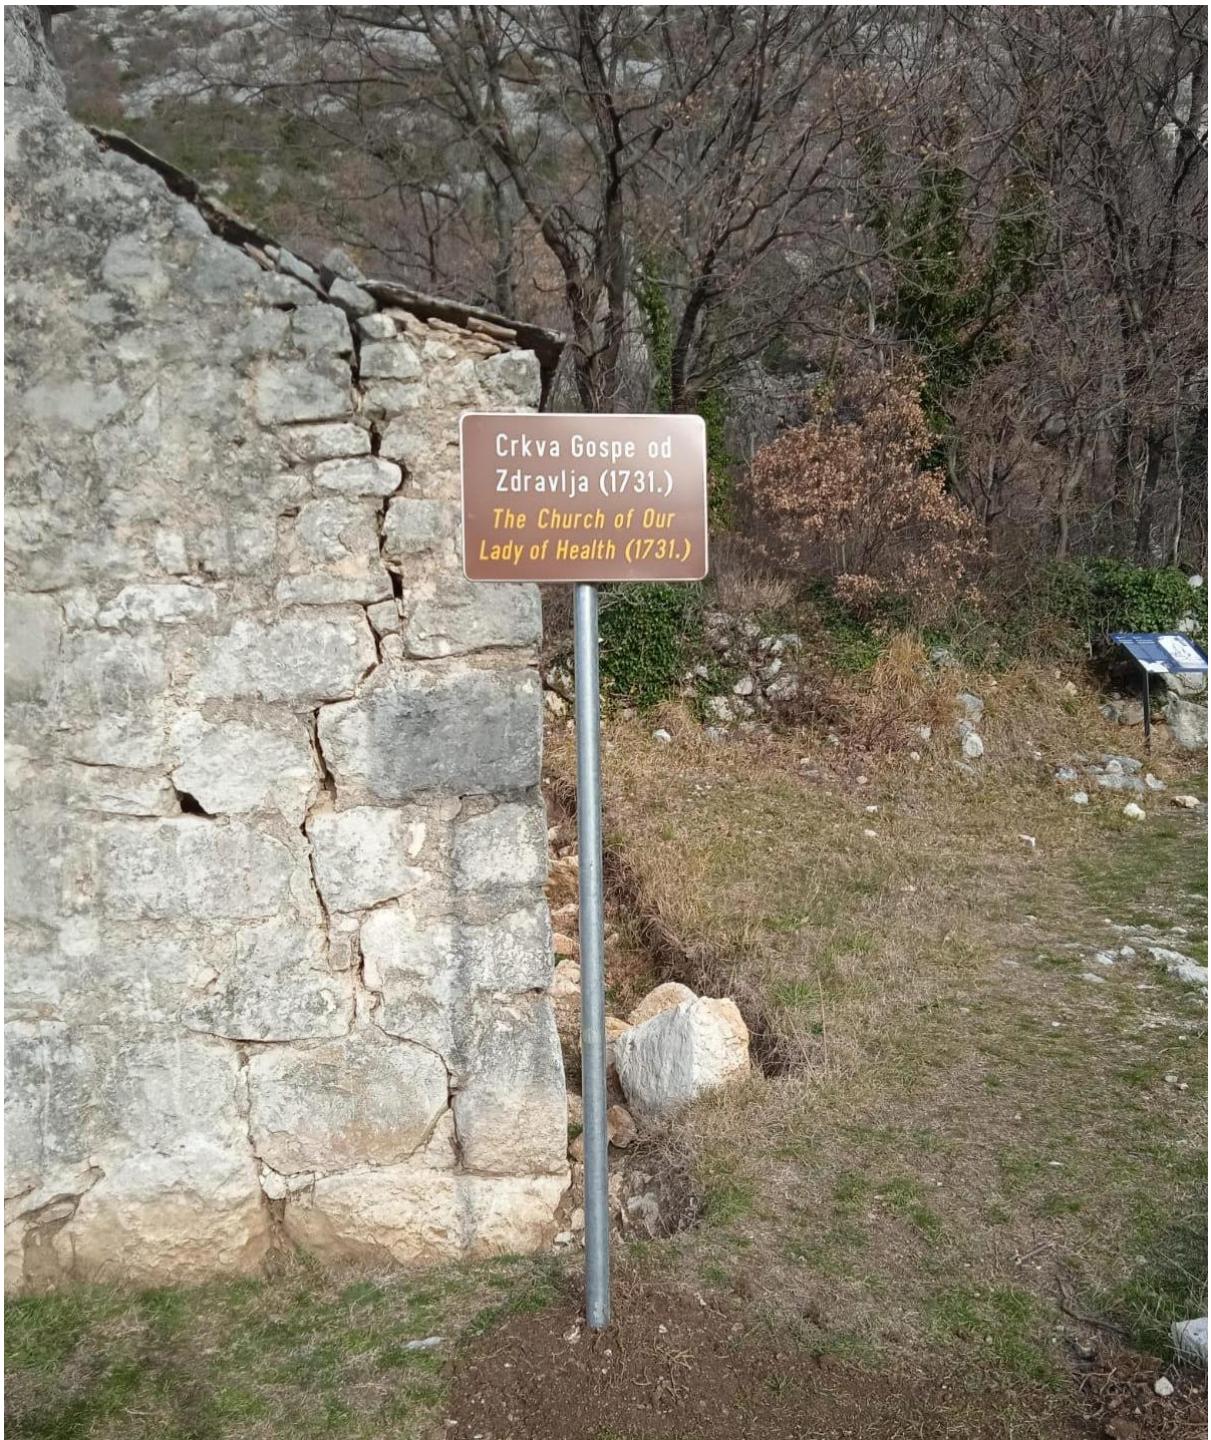
Prilog 31. Fotografija, neadekvatne info ploče za uklanjanje, nova ispred i stara u pozadini. Autor fotografije: doc. dr. sc. Silvia Bekavac
