**„Žive, kraljuje, vlada“ – crkva Gospe od Zdravlja u
Gornjim Brelima od iskapanja do prezentacije**

Diplomski rad

Zadar, 2022.

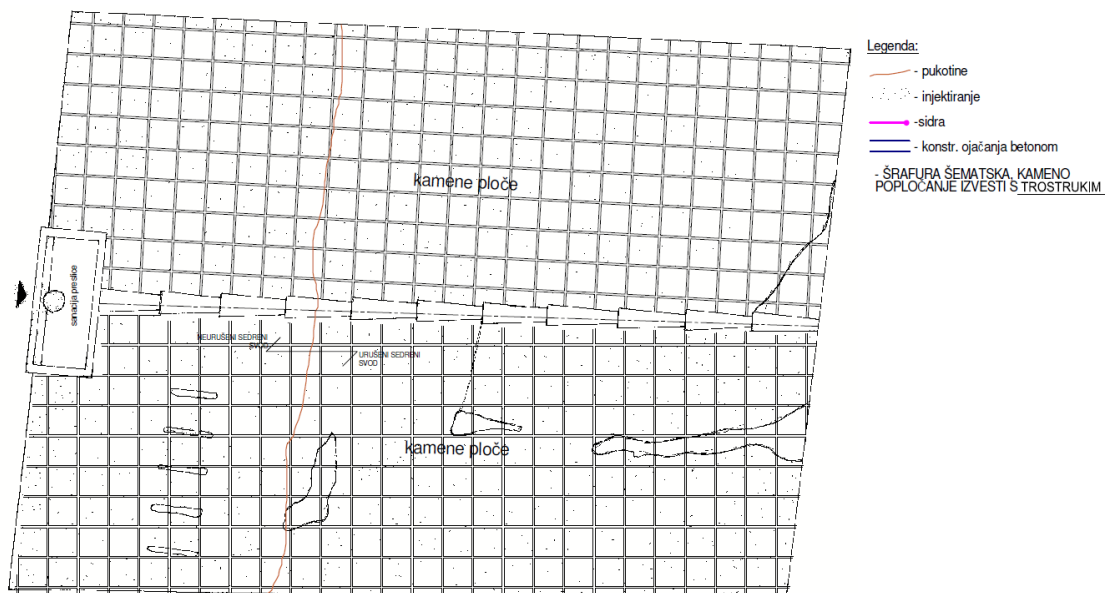
TLOCRT KROVA NOVI KROVNI POKROV

Prilog 22. Nacrt konstruktivne sanacije crkve, tlocrt krova. Izvor: D. KULIĆ, 2021. – Darko Kulić, *Građevinski projekt konstruktivno-građevinske sanacije crkvice Gospe od Zdravlja*, Split, 2021.

Sljedeći je korak konsolidacija zidova, odnosno konstruktivna sanacija pukotina na istima. Planirani je postupak sljedeći: preko svih će se pukotina izvesti sidrenje, a u kutevima građevine izvest će se uz sidrenje i zatega. Pukotine i rupe u građevini zatvorit će se dubinskim fugiranjem detaljnim višekratnim injektiranjem zidova, a popunjenost će se nakon injektiranja utvrditi sondama (prilog 22, prilog 24, prilog 25, prilog 26, prilog 27, prilog 28).¹⁴⁴

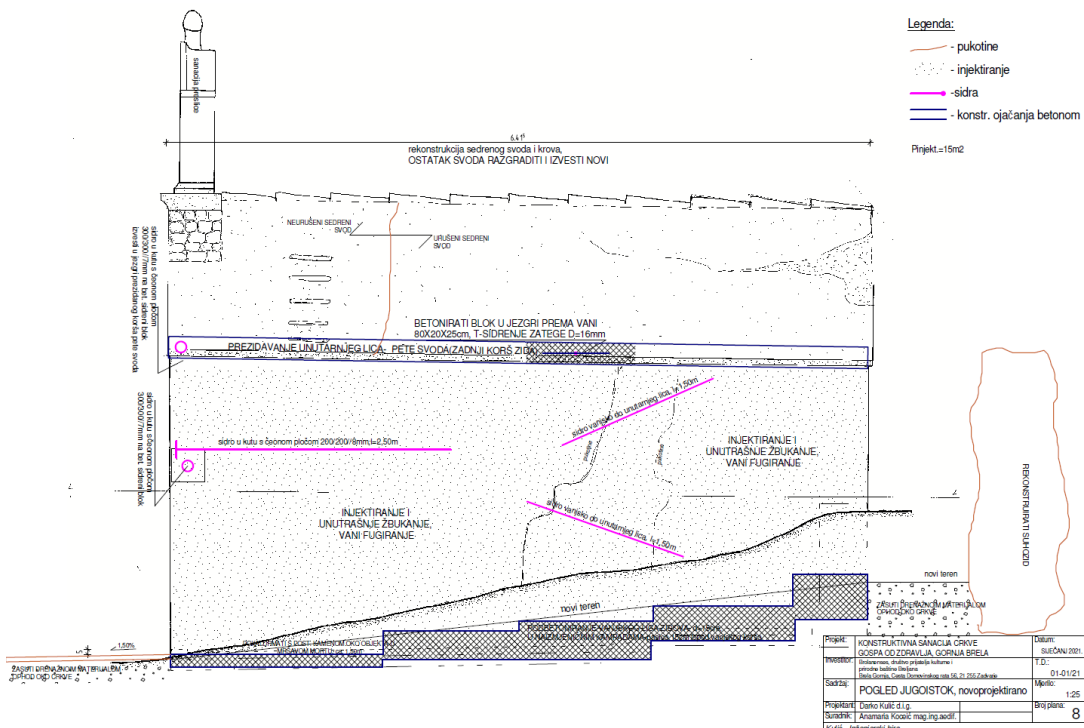
JUGOISTOČNO PROČELJE, MJ 1:25
KONSTRUKTIVNI ZAHVATI

Prilog 26. Nacrt konstruktivne sanacije crkve, II zid. Izvor: D. KULIĆ, 2021. – Darko Kulić, *Građevinski projekt konstruktivno-građevinske sanacije crkvice Gospe od Zdravlja, Split, 2021.*

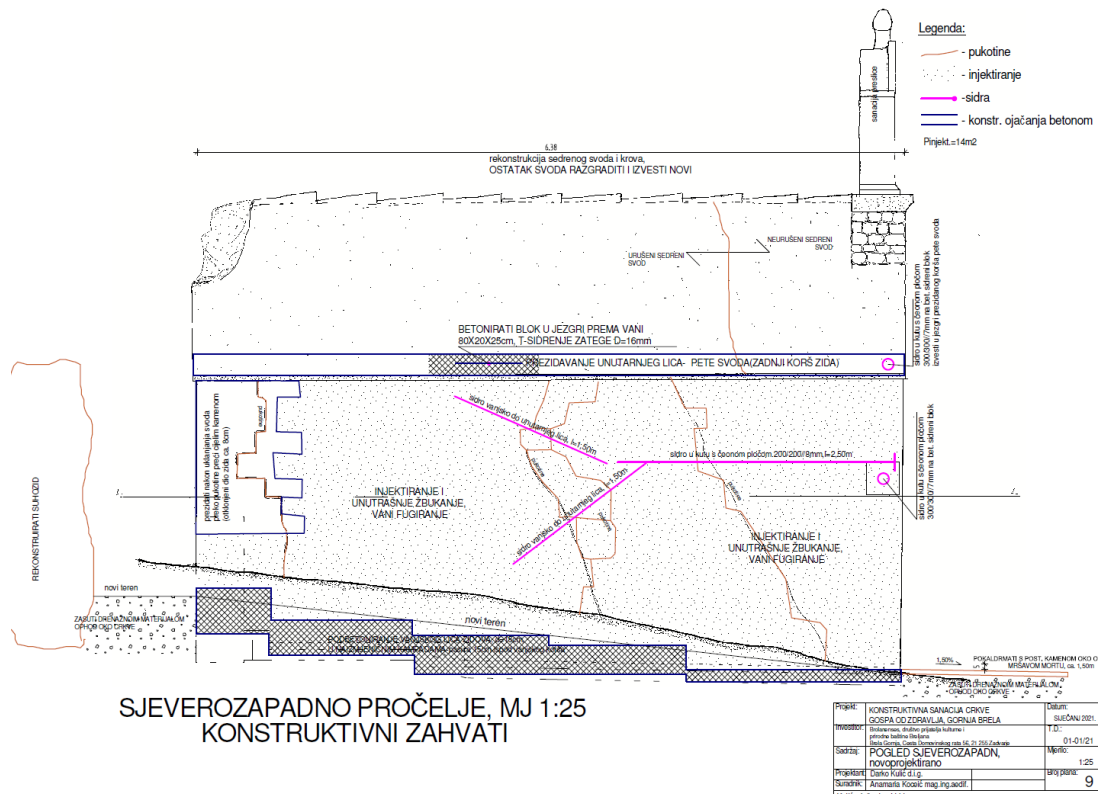
Prilog 27. Nacrtna konstrukтивна санација цркве, SZ zid. Izvor: D. KULIĆ, 2021. – Darko Kulić, *Građevinski projekt konstruktivno-građevinske sanacije crkvice Gospe od Zdravlja*, Split, 2021.

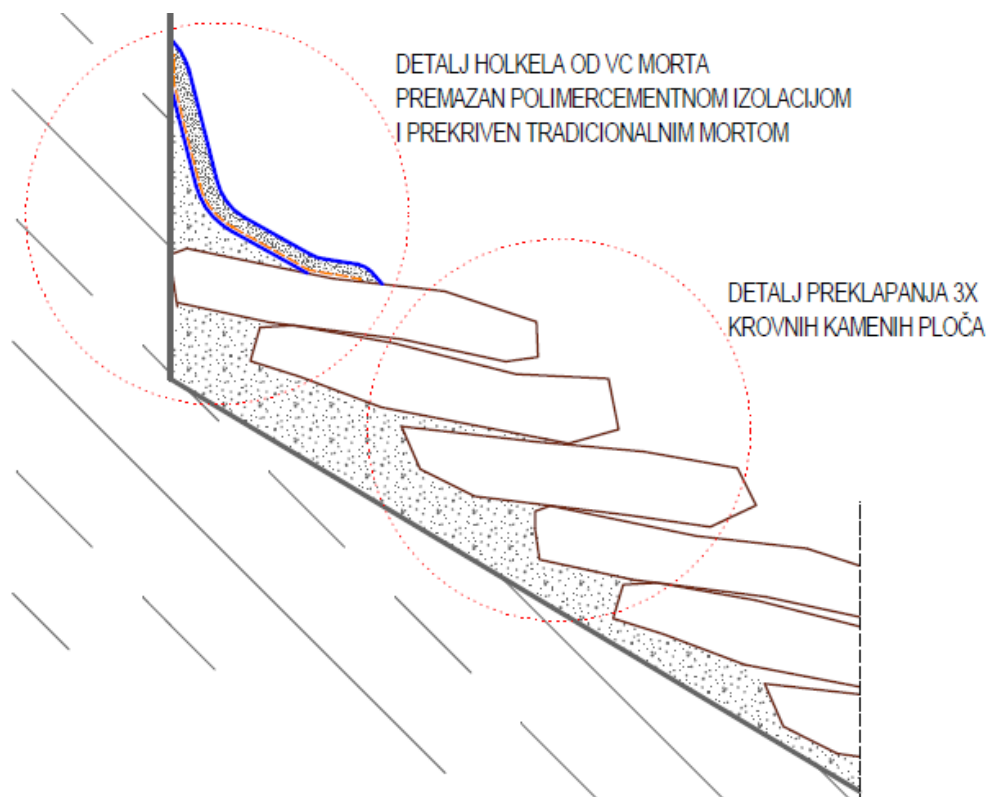
Prilog 28. Nacrtna konstrukтивна санација цркве, detalj izvedbe krova. Izvor: D. KULIĆ, 2021. – Darko Kulić, *Građevinski projekt konstruktivno-građevinske sanacije crkvice Gospe od Zdravlja*, Split, 2021.

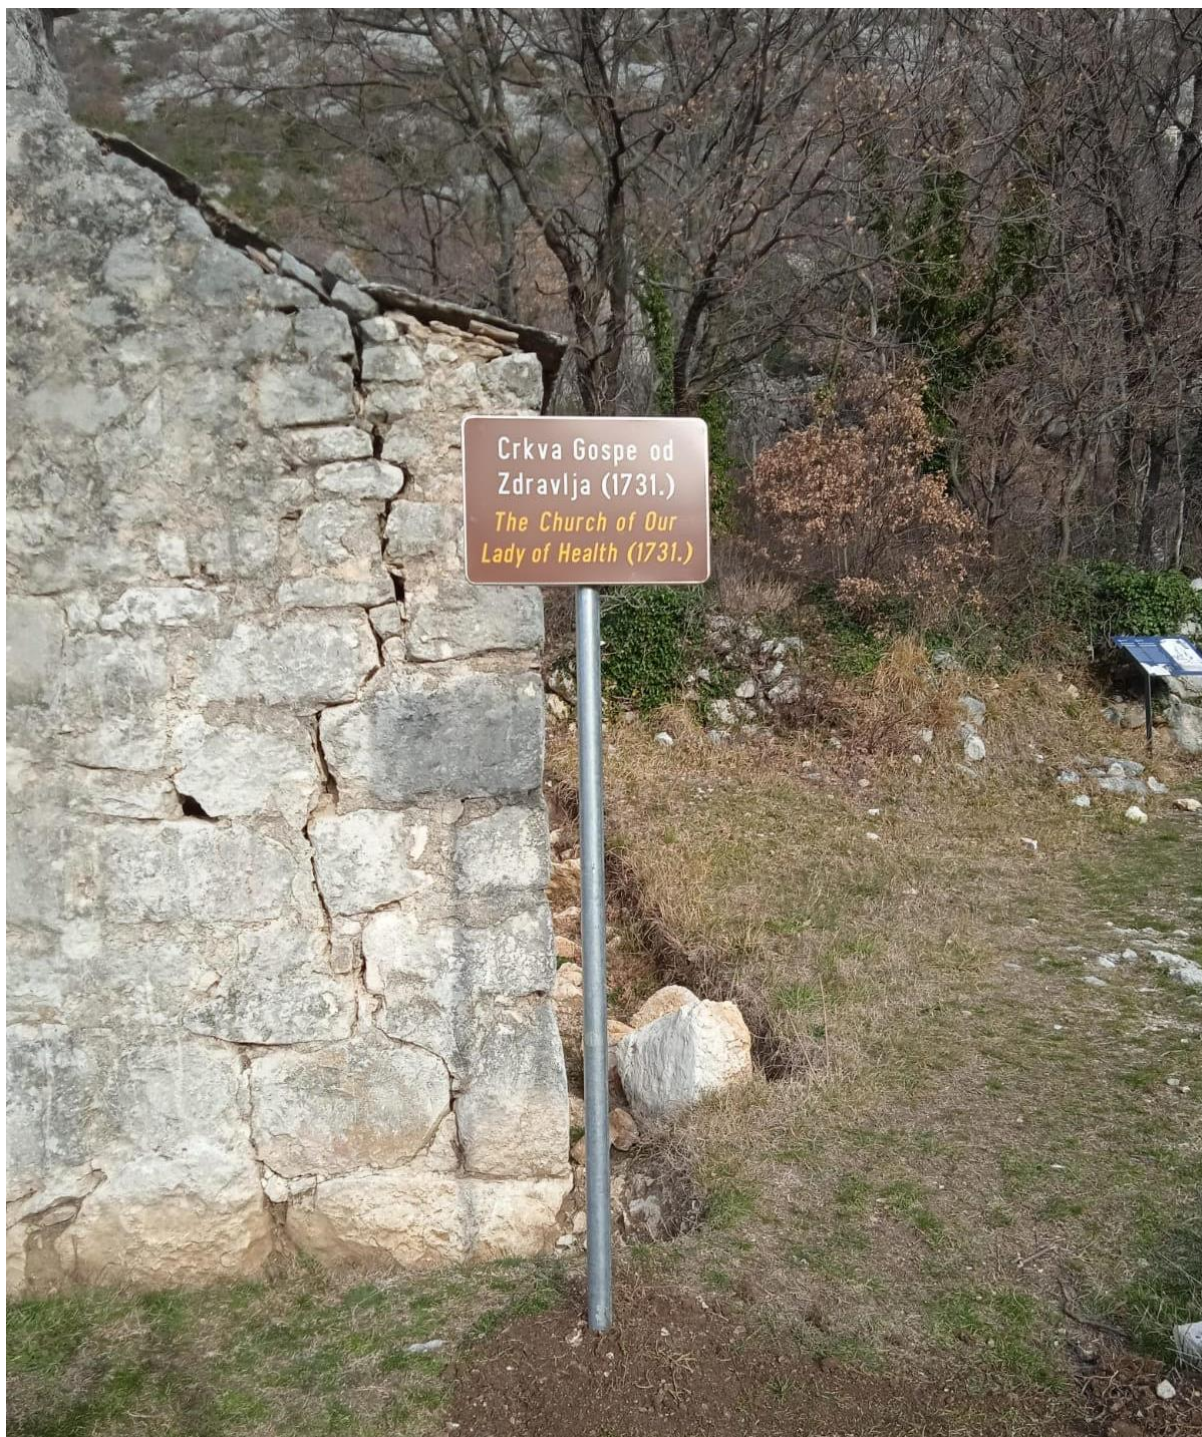
Prilog 31. Fotografija, neadekvatne info ploče za uklanjanje, nova ispred i stara u pozadini. Autor fotografije: doc. dr. sc. Silvia Bekavac
