Dvorac Pejačević u Osijeku

Master's thesis / Diplomski rad

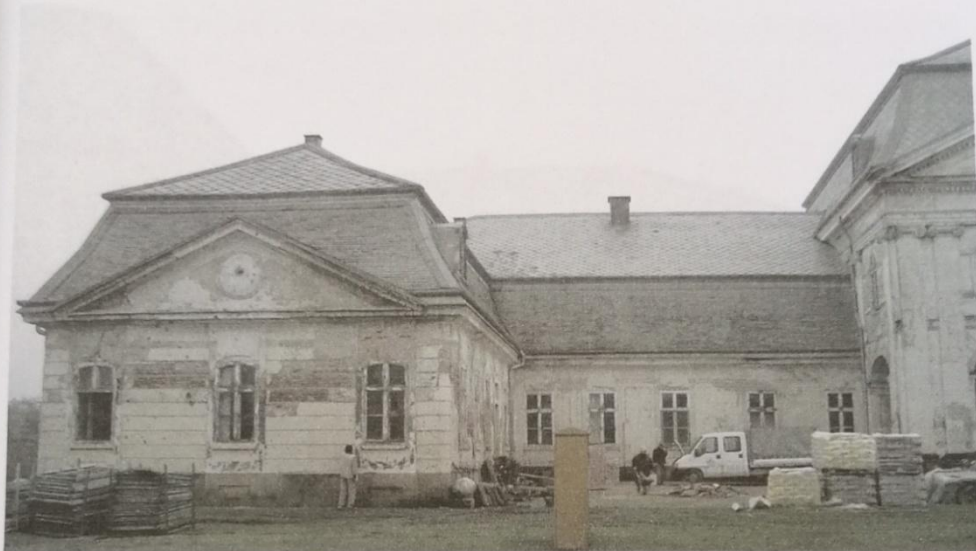
Prilog 28. Sjeverno i zapadno pročelje istočnog krila prije obnove, izvor: MK-UZKB-KOS: Ured ovlaštenog arhitekta Tone Papić, Konzervatorska studija, Separat - Obnova pročelja istočnog krila, br. 03/010, 2011.

Konzervatorskom studijom utvrđeno je kako su pročelja uglavnom zadržala izvorne gabarite i način oblikovanja (prilog 28., 29.; slika 30.). Prilikom istraživanja na pročeljima su bile zatečene jedino manje promjene na pojedinim prozorskim otvorima i soklu građevine. Izvorna podjela i sve izvorne profilacije bile su sačuvane, osim profilacije prozorskih klupica koje su bile otučene te su na pročelje bile aplicirane kopije od betona. Postoji mogućnost da klupice izvorno nisu ni bile izvedene, već su naknadno bile ugrađene u prozorski okvir. Izvorno je podnožje (sokl) bilo zidano i ožbukano, izvedeno kao zidno pojačanje temeljnog zida, a do danas očuvalo se samo na istočnom pročelju.⁹⁹ Tijekom radova na podrezivanju zidova i umetanju hidroizolacije te žbukanju skola teraplantom, uništena je izvorna profilacija sokla, ako je i postojala. Sudeći po skromnim preostalim tragovima, vjerojatno je bila izvedena kao jednostavnije skošenje. Sve površine sokla okrenute glavnom ulazu, naknadno su otučene i izdubljene te obložene kamenim pločama od pješčenjaka. U osovini prozorskih polja izvedene su plitke niše kao slijepi otvori podrumskih prozora, a na podrumljenom dijelu zgrade ti su otvori i realizirani. Sokl južnog pročelja također je naknadno otučen i obložen kamenim pločama od ružičastog šikloškog kamena, ali bez slijepih niša podrumskih prozora. Kamene ploče pješčenjaka i šikloškog kamena formirane su lomljenjem iz kamenog bloka te pažljivo klesane sa svih strana, osim strane okrenute zidu koja je ostala neobrađena. Površina je zaglađena bez rubnih bordura. Svi fasadni istaci su zidani, pa je debljina žbuke jednaka na svim dijelovima pročelja. Tako su izvedeni i svi prozorski okviri, osim jednog prozora na

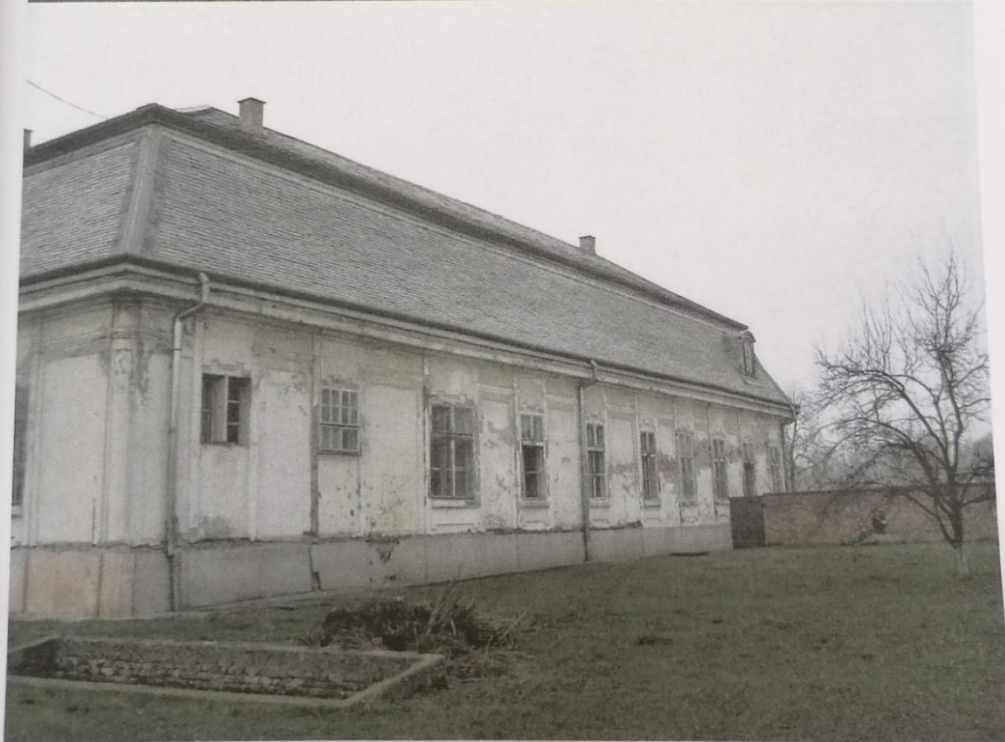
Prilog 29. Južno i istočno pročelje istočnog krila prije obnove, obnove, izvor: MK-UZKB-KOS: Ured ovlaštenog arhitekta Tone Papić, Konzervatorska studija, Separat - Obnova pročelja istočnog krila, br. 03/010, 2011.
