Dvorac Pejačević u Osijeku

Master's thesis / Diplomski rad

2021

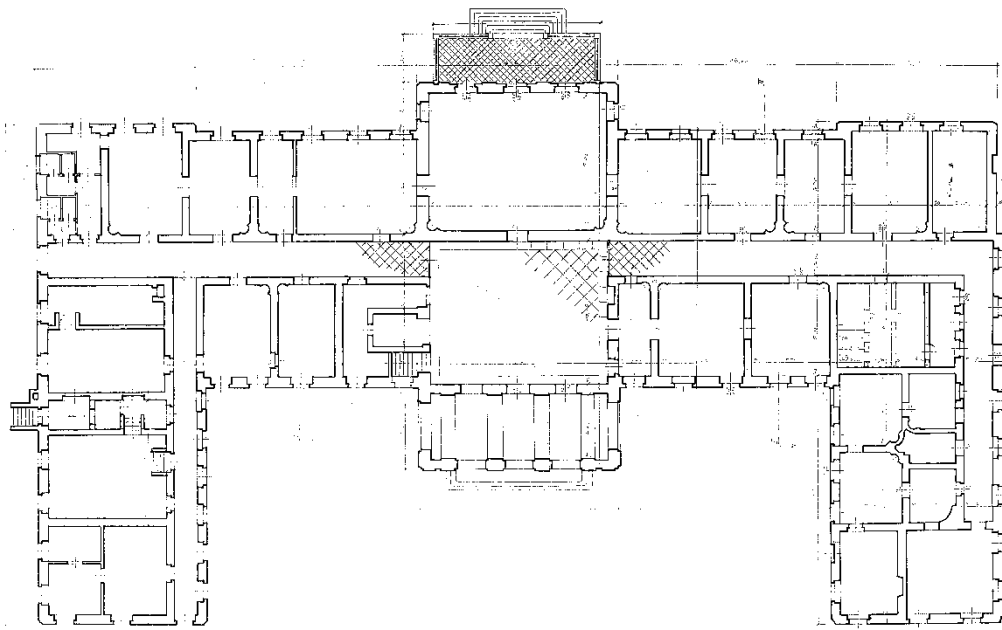
Prilog 3. Tlocrt dvorca Pejačević u Retfali, izvor: MK-UZKB-MF-1269

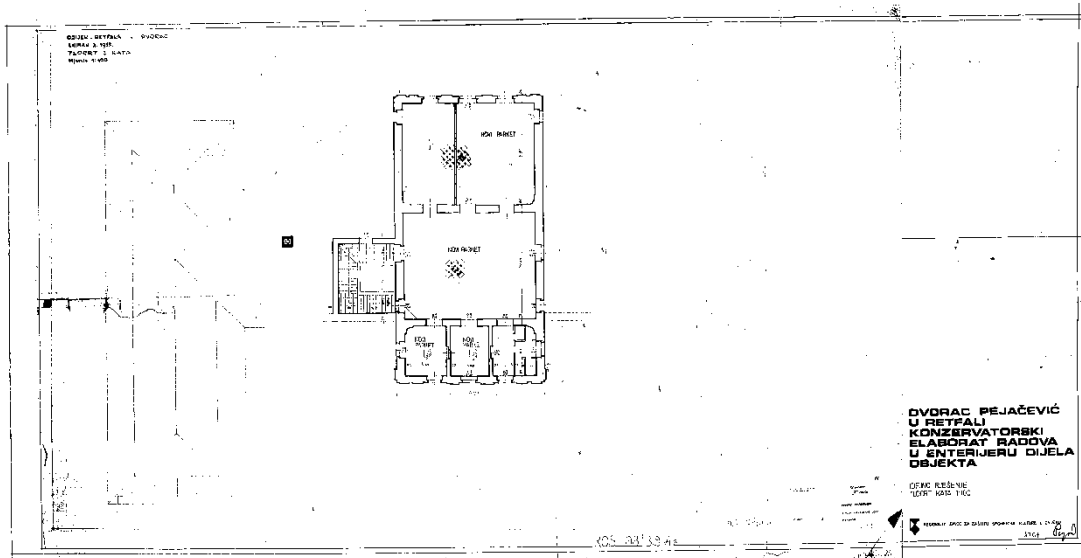
Prilog 14. Tlocrt prvog kata, izvor: MK-UZKB-MF-40996
