Postupci zaštite srednjovjekovnog zidnog slikarstva u kontinentalnoj Hrvatskoj

Master's thesis / Diplomski rad

Sveučilište u Zadru

Zadar, 2023.

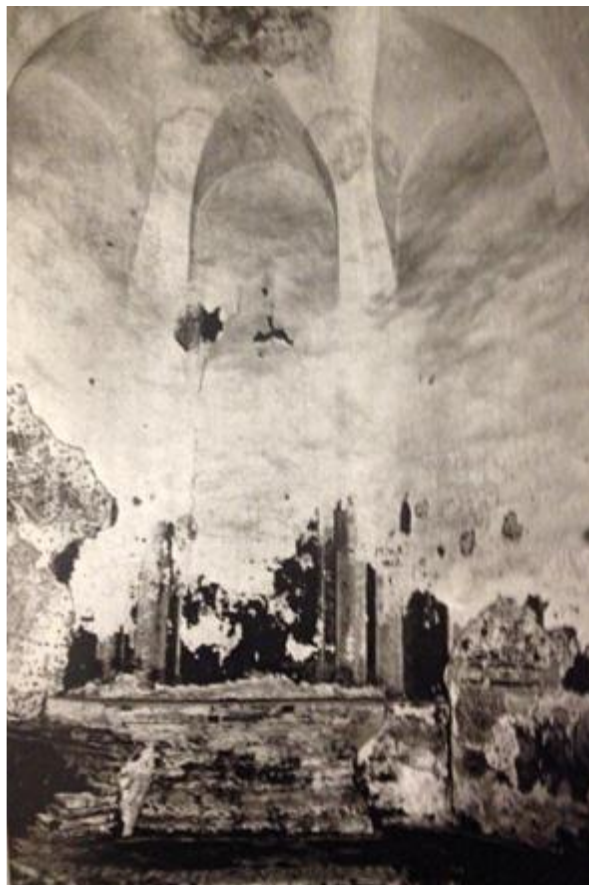
Prilog 3. Fotografija, zaključak kapele svete Jelene u Šenkovcu prije zaštitnih radova. Izvor: M. KORUNEK, 2016. - Marijana Korunek, Obitelj Knežević i obnova nekadašnjeg čakovečkog pavlinskog samostana početkom 19. stoljeća - čitanje povijesnih zapisa i arheoloških tragova, *Portal*, 7 (2016.), str. 229-241.

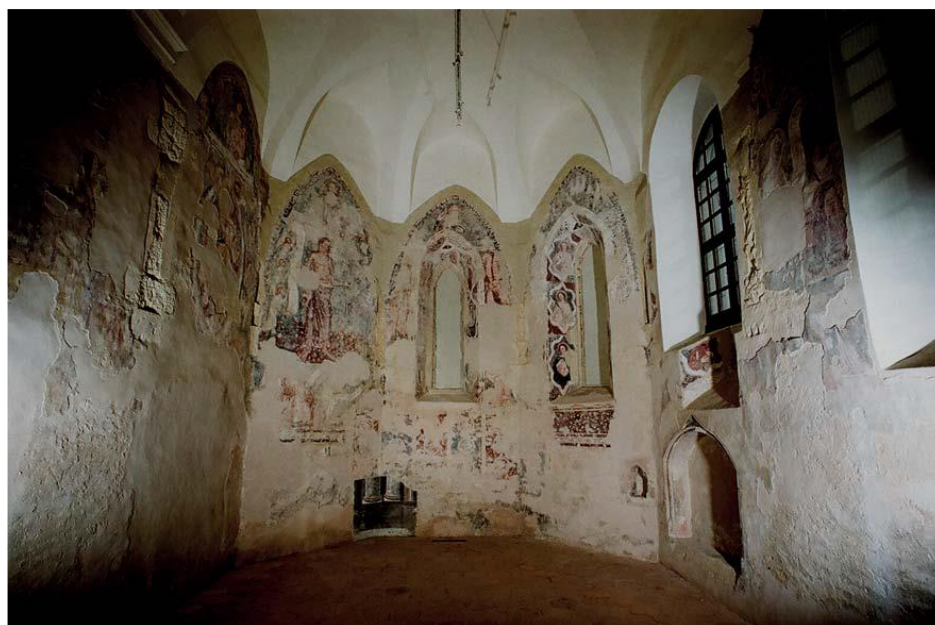
Prilog 4. Fotografija, zaključak kapele svete Jelene u Šenkovcu nakon zaštitnih radova. Izvor: I. SRŠA, 2010. – Ivan Srša, Pitanje prezentacije fragmentarno očuvanih srednjovjekovnih zidnih slika, *Peristil*, 53 (2010.), str. 127-144.

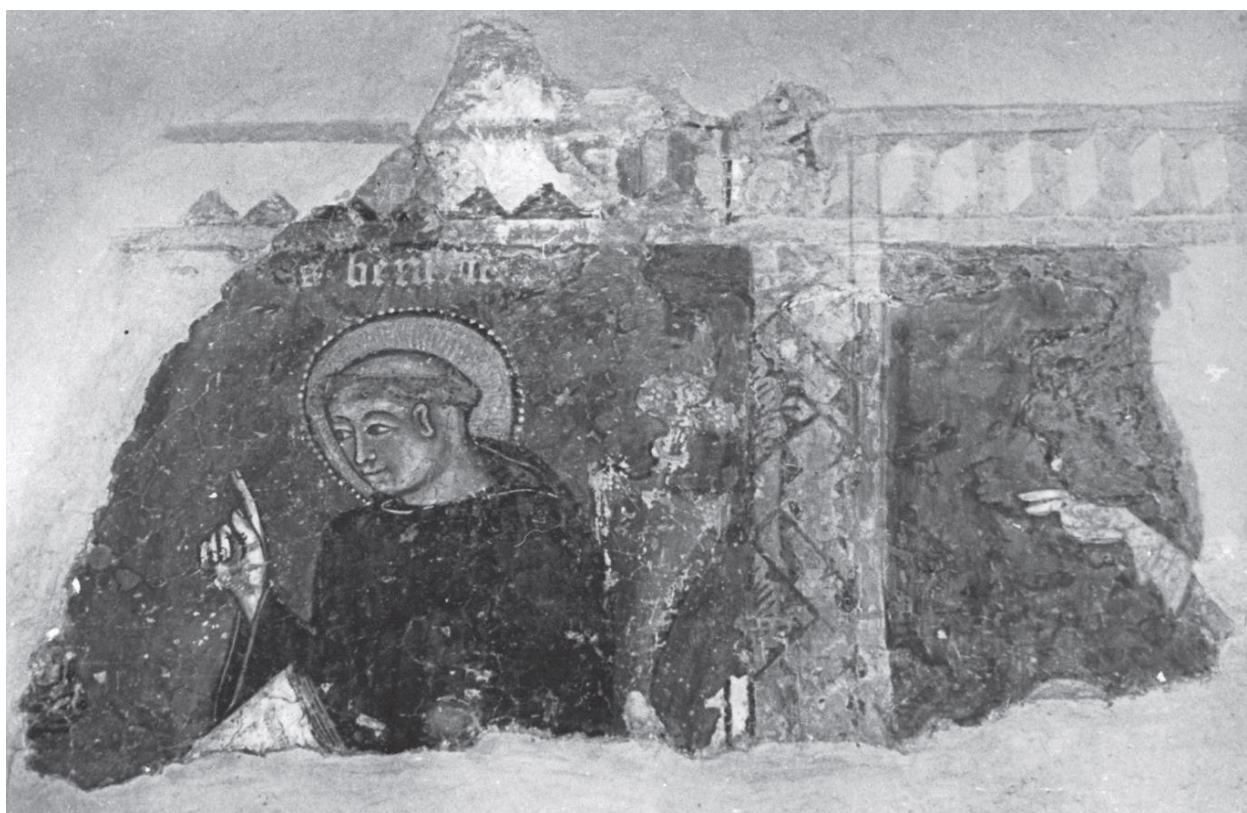
Prilog 8. Fotografija, stanje zidnog oslika u crkvi svetog Brcka podno Kalnika nakon radova izvedenih 1952. godine, lik svetog Benedikta na sjevernom zidu broda crkve. Izvor: B. RAŠPICA, 2011. – Branimir Rašpica, Nekoliko projekata restauriranja zidnih slika u kontinentaloj Hrvatskoj i djelovanje Ane Deanović. *Portal*, 2 (2011.), str. 11-23

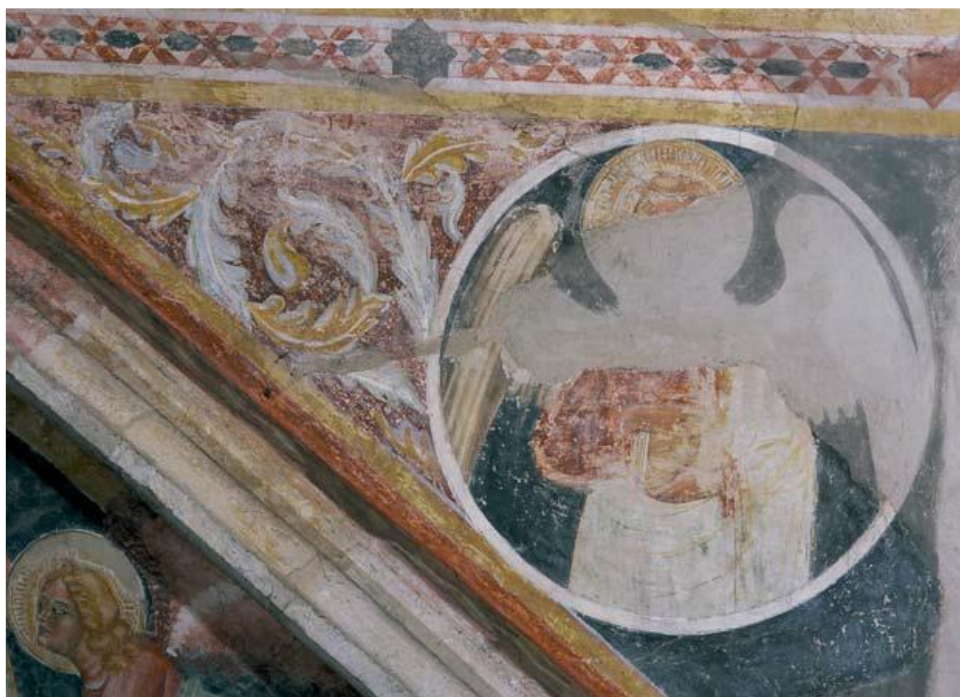
Prilog 17. Fotografija, primjer „crteža negativne forme“ detalja oslika na svodu kapele svetog Stjepana u Zagrebu. Izvor: I. SRŠA, 2010. – Ivan Srša, Pitanje prezentacije fragmentarno očuvanih srednjovjekovnih zidnih slika, *Peristil*, 53 (2010.), str. 127-144

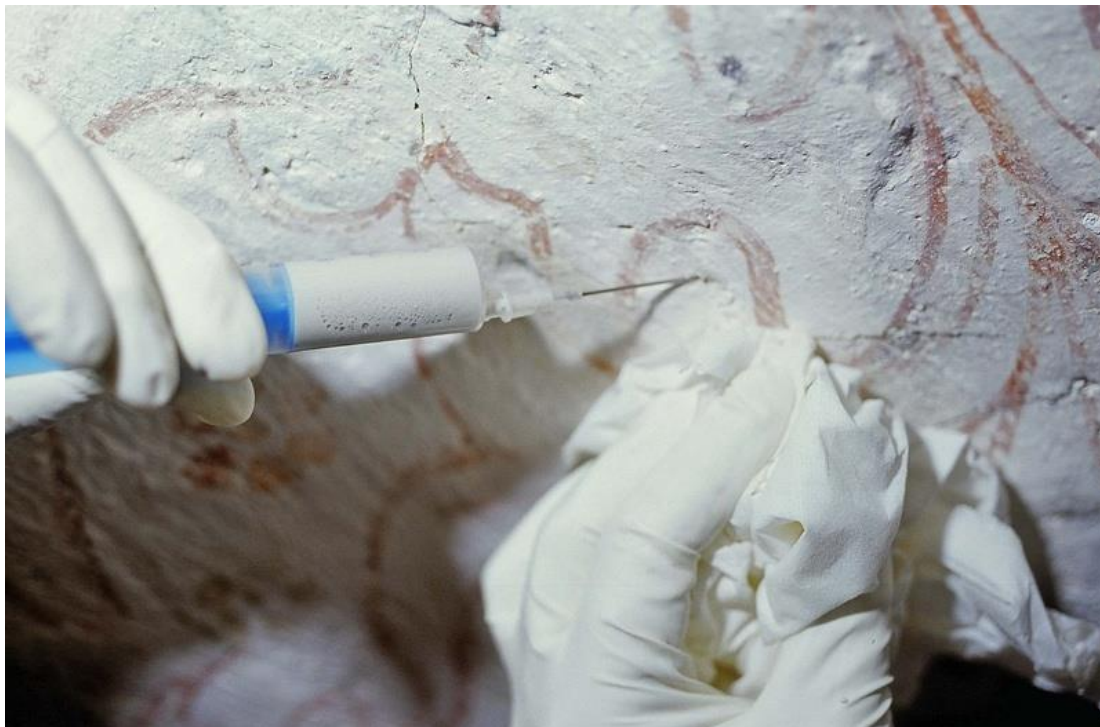
Prilog 21. Fotografija, injektiranje zidnih slika u crkvi svetog Ivana u Ivaniču Miljanskom. Izvor: *Hrvatski restauratorski zavod*, https://www.hrz.hr/images/stories/ivanic_miljanski/gallery.html, pregledano: 28. 9. 2023.

Sljedeći korak konzervatora i restauratora bila je sanacija oštećenja na zidnom osliku. I dok su na svodu svetišta, gdje je oštećenja bilo znatno manje, pukotine u *intonacu* popunjene, a zidni oslik injektiran, nešto više posla bilo je na zidovima svetišta, crkve i trijumfalnom luku (prilog 21). Tako su na onim mjestima gdje je oslik bio potpuno oljušten sve do kamene građe s ostacima vezne žbuke, izvedeni novi, grubi (u donjim dijelovima zida) ili fini (u gornjim dijelovima zida) slojevi žbuke. Na mjestima dubljih oštećenja izveden je opšav
