# Postupci zaštite srednjovjekovnog zidnog slikarstva u kontinentalnoj Hrvatskoj

Master's thesis / Diplomski rad

**Postupci zaštite srednjovjekovnog zidnog slikarstva u  
kontinentalnoj Hrvatskoj**

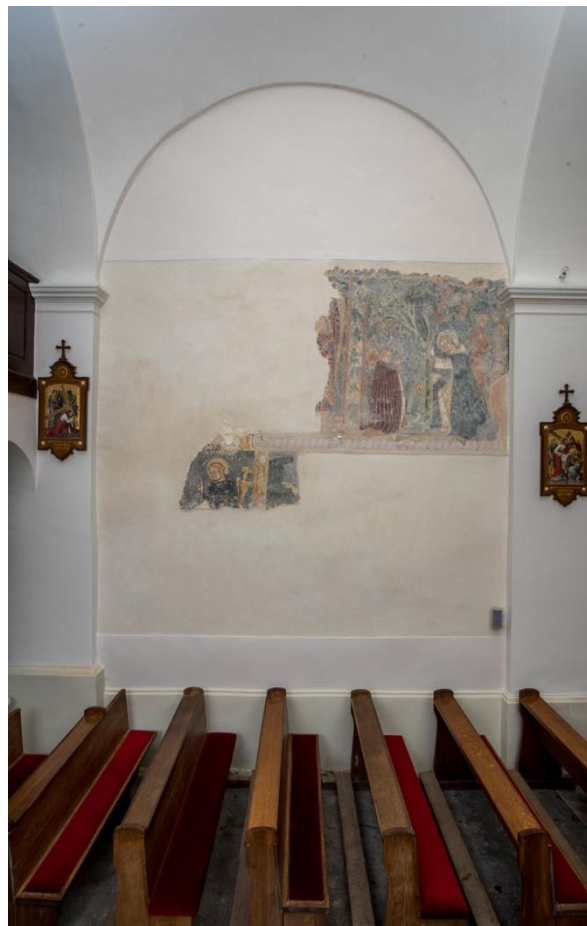
Prilog 10. Fotografija, stanje oslika na sjevernom zidu broda crkve svetog Brcka podno Kalnika nakon konzervatorsko-restauratorskih radova. Autor fotografije: Jovan Kliska

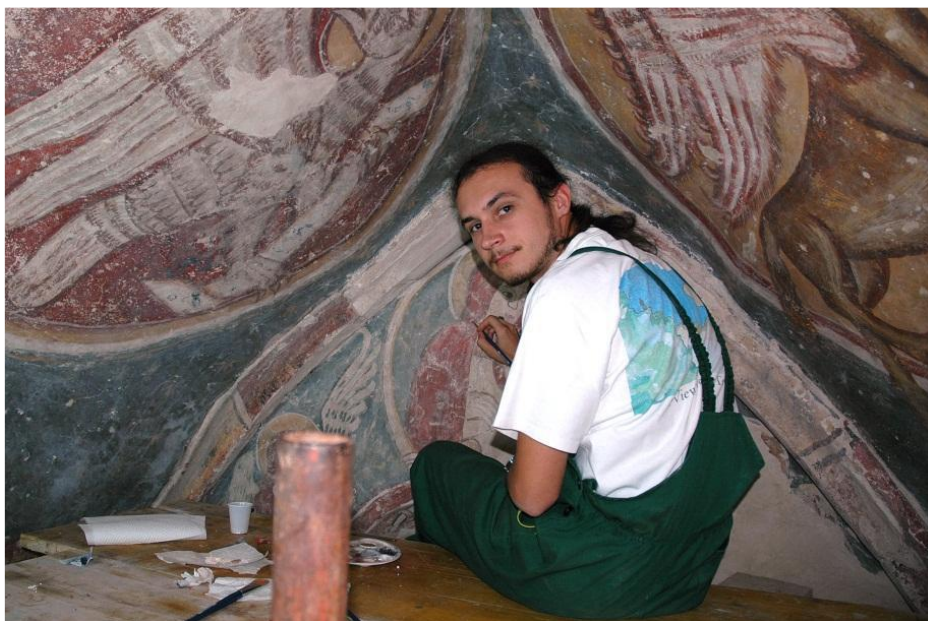
Prilog 13. Fotografija, retuš zidnog oslika u crkvi svetog Lovre u Požegi 2012. godine. Izvor: M. DEAK, 2012. – Matija Deak, Retuš u crkvi sv. Lovre u Požegi, *ALU ORKU*, IV. G. R-S (2011./12.), str. 1-6
