Postupci zaštite srednjovjekovnog zidnog slikarstva u kontinentalnoj Hrvatskoj

Master's thesis / Diplomski rad

**Postupci zaštite srednjovjekovnog zidnog slikarstva u
kontinentalnoj Hrvatskoj**

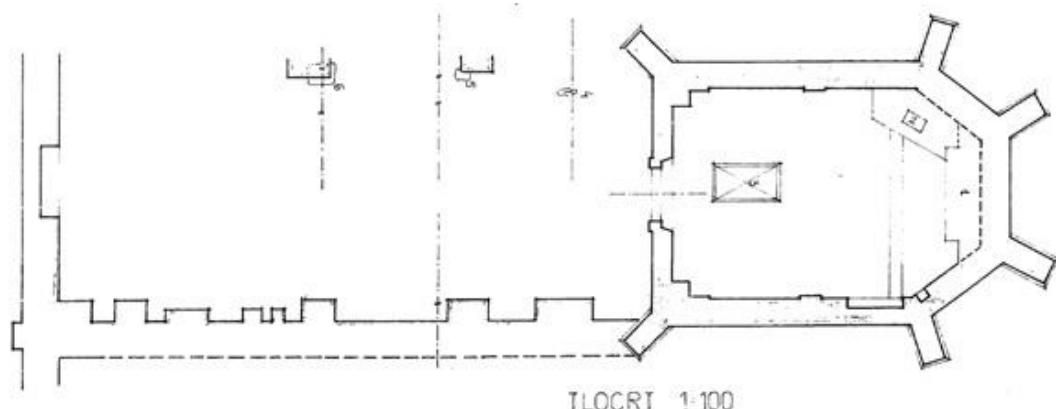
Prilog 2. Nacrt ostataka nekadašnje pavlinske crkve u Šenkovcu s kapelom svete Jelene, tlocrt. Izvor: M. KORUNEK, 2016. - Marijana Korunek, Obitelj Knežević i obnova nekadašnjeg čakovečkog pavlinskog samostana početkom 19. stoljeća - čitanje povijesnih zapisa i arheoloških tragova, *Portal*, 7 (2016.), str. 229-241.

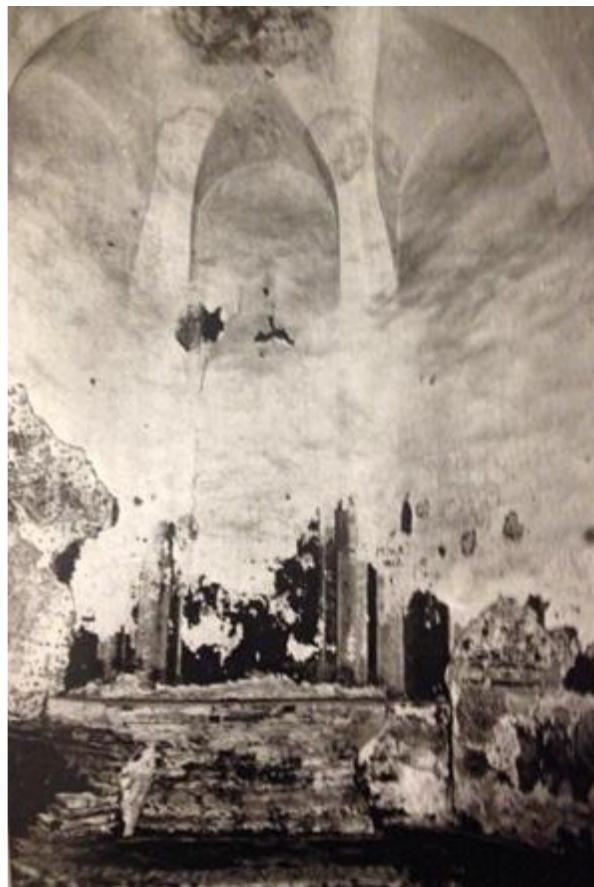
Prilog 3. Fotografija, zaključak kapele svete Jelene u Šenkovcu prije zaštitnih radova. Izvor: M. KORUNEK, 2016. - Marijana Korunek, Obitelj Knežević i obnova nekadašnjeg čakovečkog pavlinskog samostana početkom 19. stoljeća - čitanje povijesnih zapisa i arheoloških tragova, *Portal*, 7 (2016.), str. 229-241.

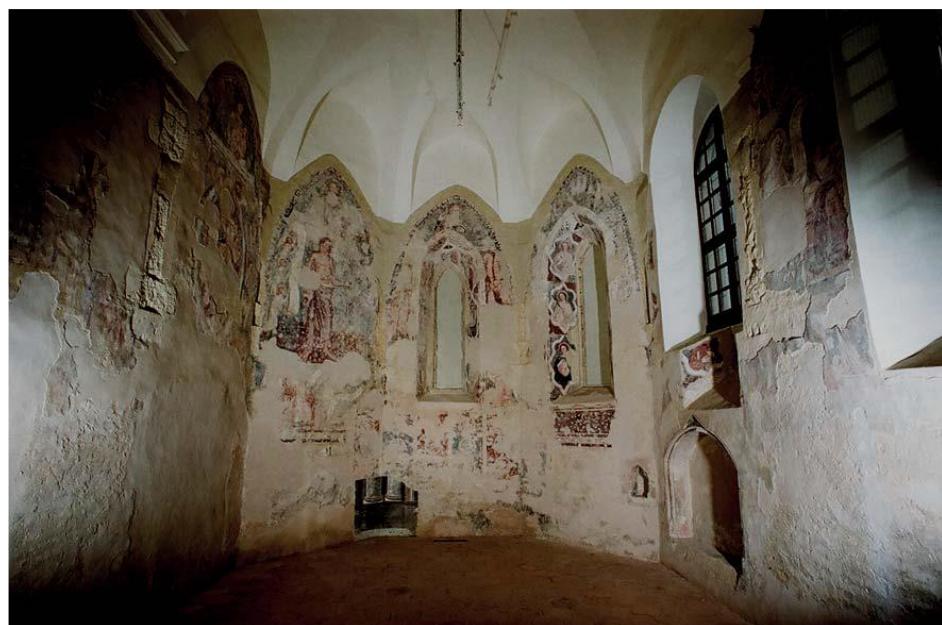
Prilog 4. Fotografija, zaključak kapele svete Jelene u Šenkovcu nakon zaštitnih radova. Izvor: I. SRŠA, 2010. – Ivan Srša, Pitanje prezentacije fragmentarno očuvanih srednjovjekovnih zidnih slika, *Peristil*, 53 (2010.), str. 127-144.

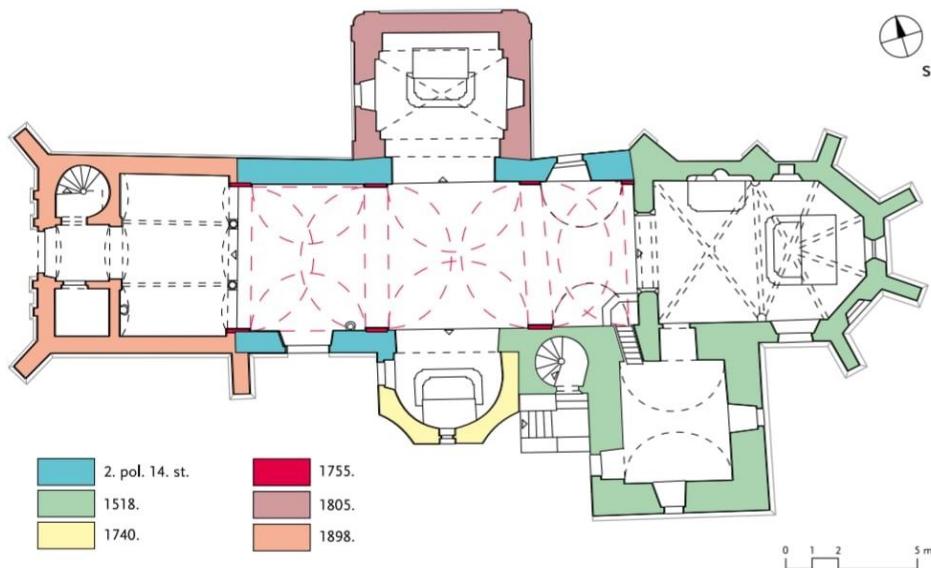
Prilog 6. Narct crkve svetog Brčka podno Kalnika s naznačenim fazama izgradnje, tlocrt.
Izvor: J. DUH, K. KARLO, 2019. – Jelena Duh, Krešimir Karlo, Ikonografija autoriteta:
crkva sv. Brčka na Kalniku i njezin slikarski program. *Portal*, 10 (2019.), str. 7-25

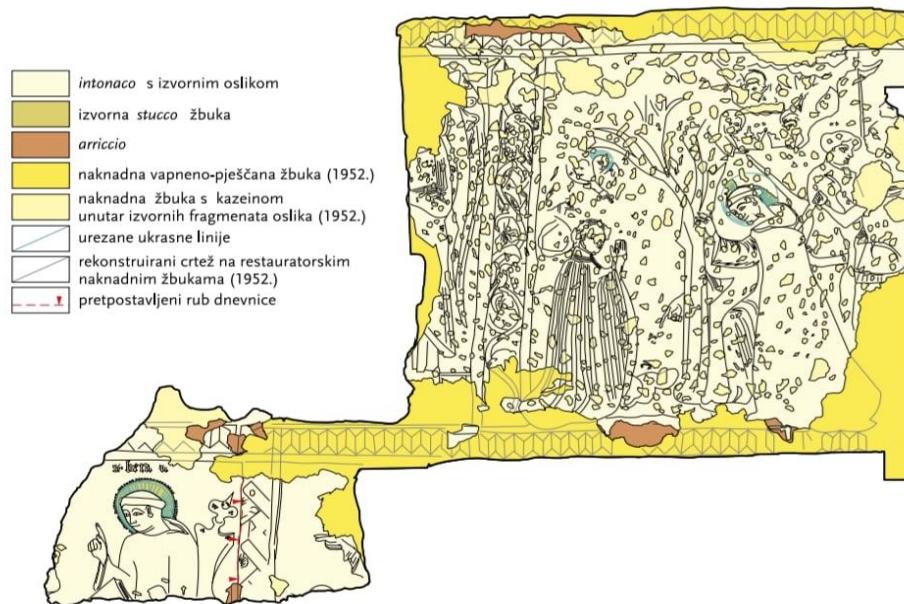
Prilog 7. Nacrt zatečenog stanja oslika na sjeverom zidu crkve svetog Brčka podno Kalnika.

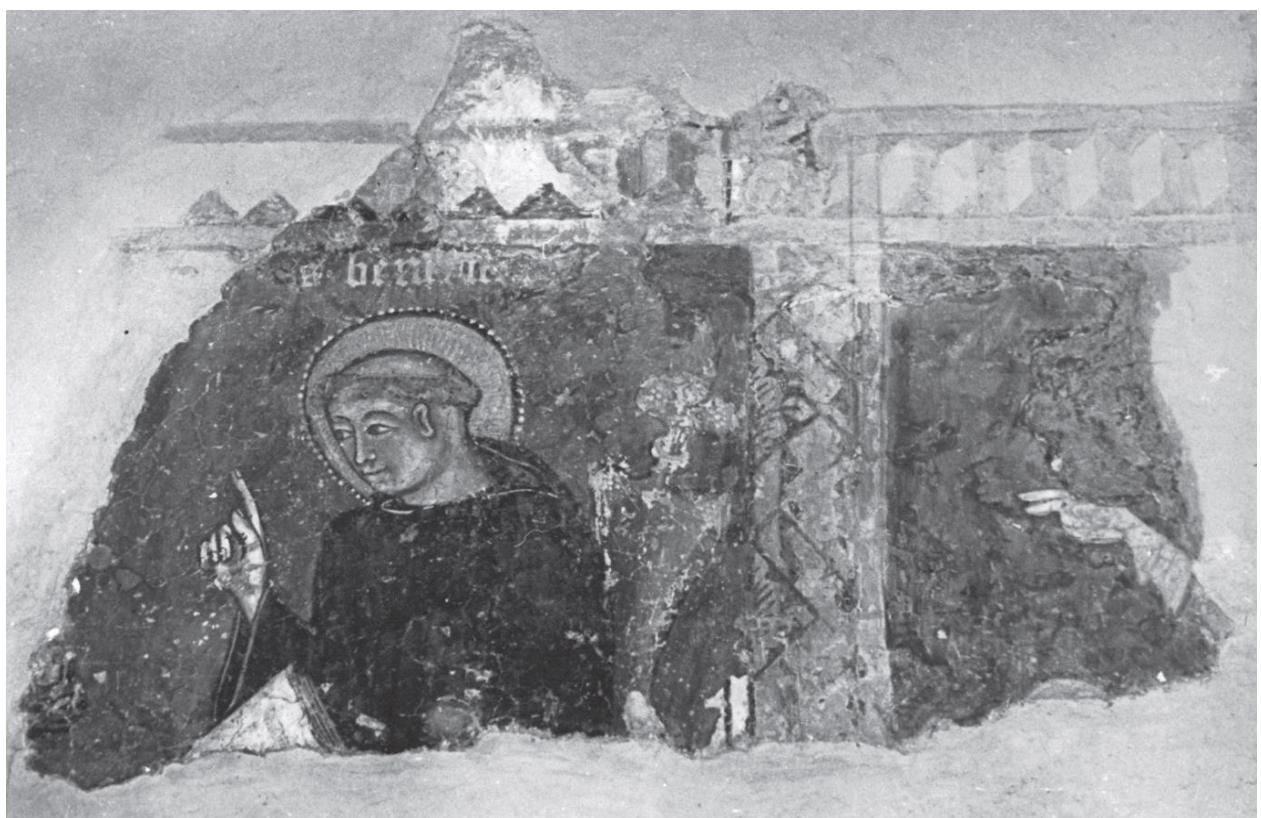
Prilog 8. Fotografija, stanje zidnog oslika u crkvi svetog Brčka podno Kalnika nakon radova izvedenih 1952. godine, lik svetog Benedikta na sjevernom zidu broda crkve. Izvor: B. RAŠPICA, 2011. – Branimir Rašpica, Nekoliko projekata restauriranja zidnih slika u kontinentaloj Hrvatskoj i djelovanje Ane Deanović. *Portal*, 2 (2011.), str. 11-23

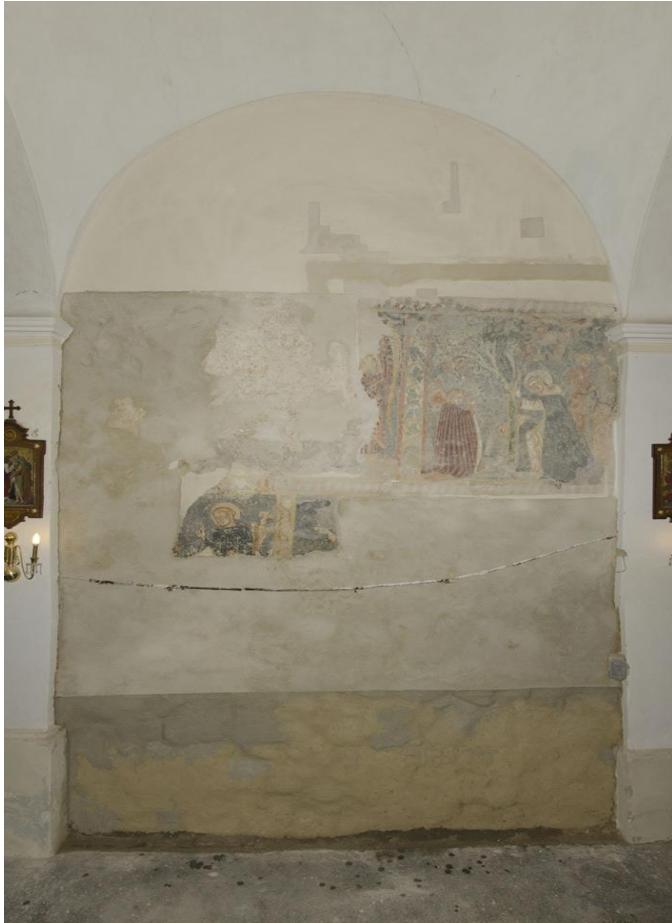
Prilog 9. Fotografija, zatečeno stanje oslika na sjevernom zidu broda crkve svetog Brcka podno Kalnika. Autor fotografije: Jovan Kliska

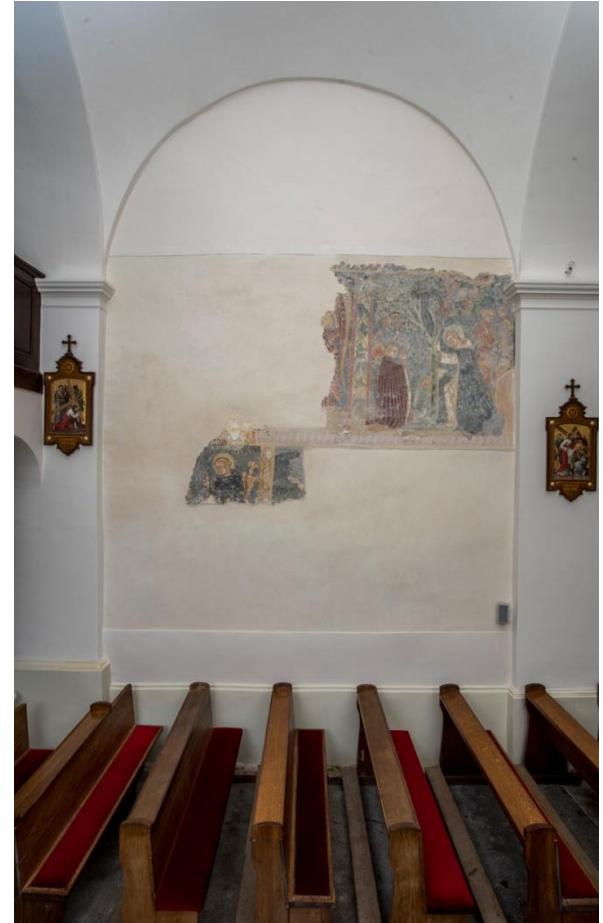
Prilog 10. Fotografija, stanje oslika na sjevernom zidu broda crkve svetog Brcka podno Kalnika nakon konzervatorsko-restauratorskih radova. Autor fotografije: Jovan Kliska

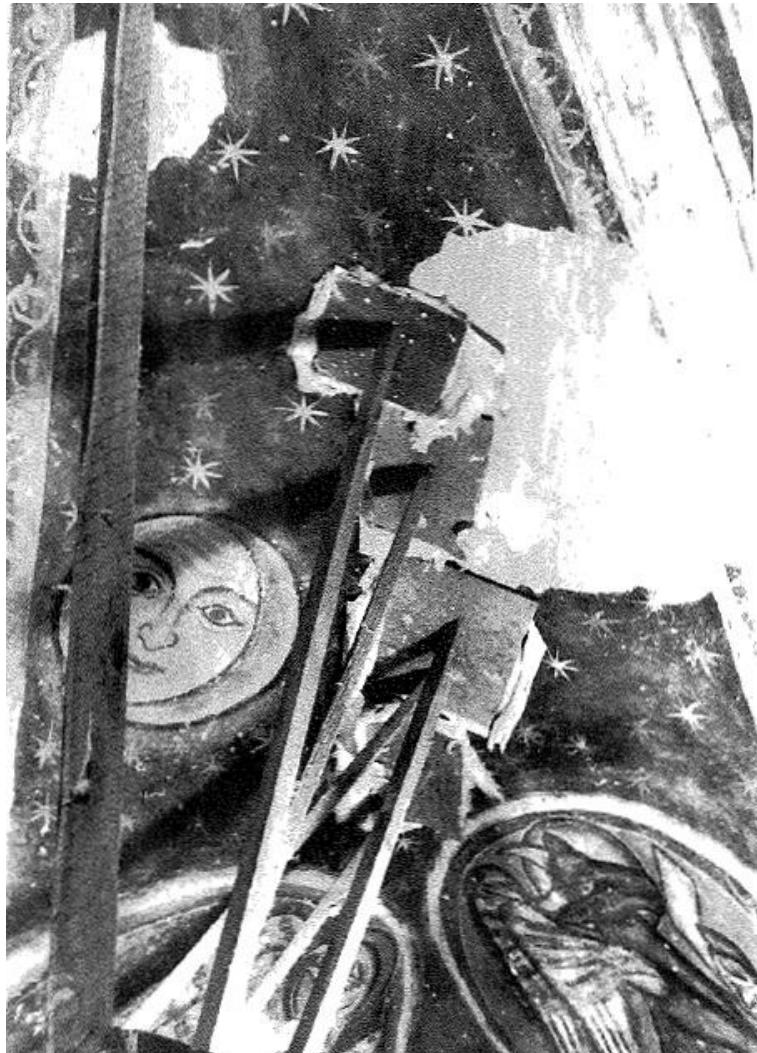
Prilog 12. Fotografija, podupiranje zidnog oslika u crkvi svetog Lovre u Požegi u tijeku konzervatorsko-restauratorskih radova 1970. godine. Izvor: I. SRŠA, 2004. – Ivan Srša, *Požega, crkva svetog Lovre*, Zagreb, 2004.

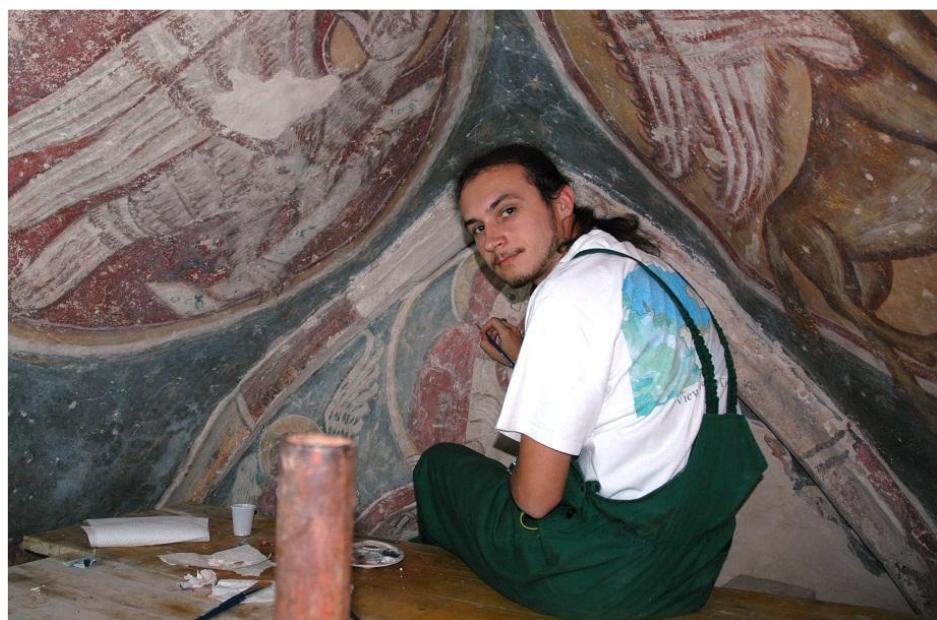
Prilog 13. Fotografija, retuš zidnog oslika u crkvi svetog Lovre u Požegi 2012. godine. Izvor: M. DEAK, 2012. – Matija Deak, Retuš u crkvi sv. Lovre u Požegi, *ALU ORKU*, IV. G. R-S (2011./12.), str. 1-6

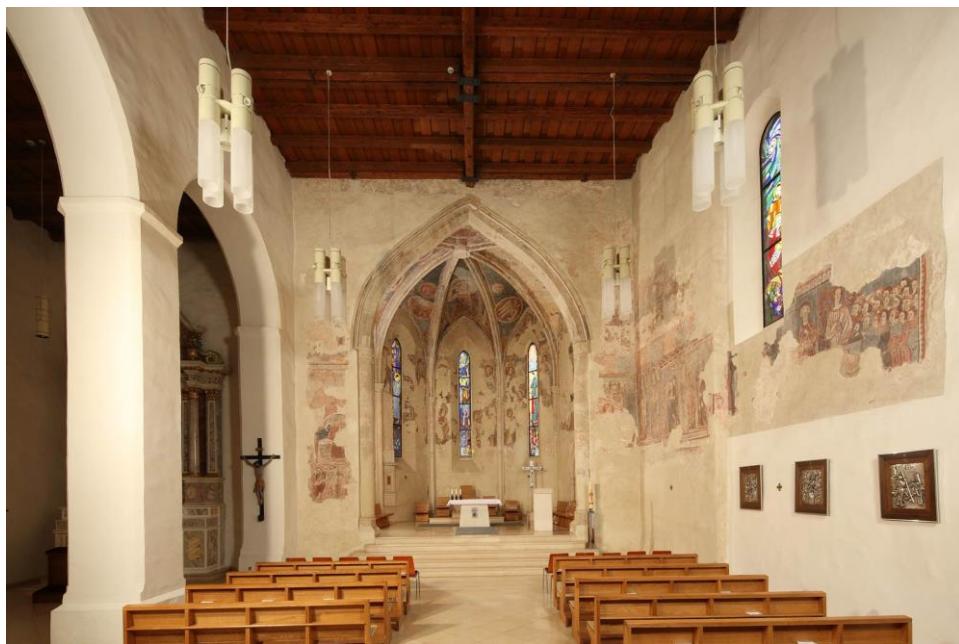
Prilog 14. Fotografija, stanje u crkvi svetog Lovre u Požegi 2017. godine, nakon konzervatorsko-restauratskih radova – pogled prema trijumfalmom luku i svetištu. Izvor: *Požeška biskupija*, <https://pozeska-biskupija.hr/2017/07/31/crkva-sv-lovre-u-pozegi/>, pregledano: 28. 9. 2023.

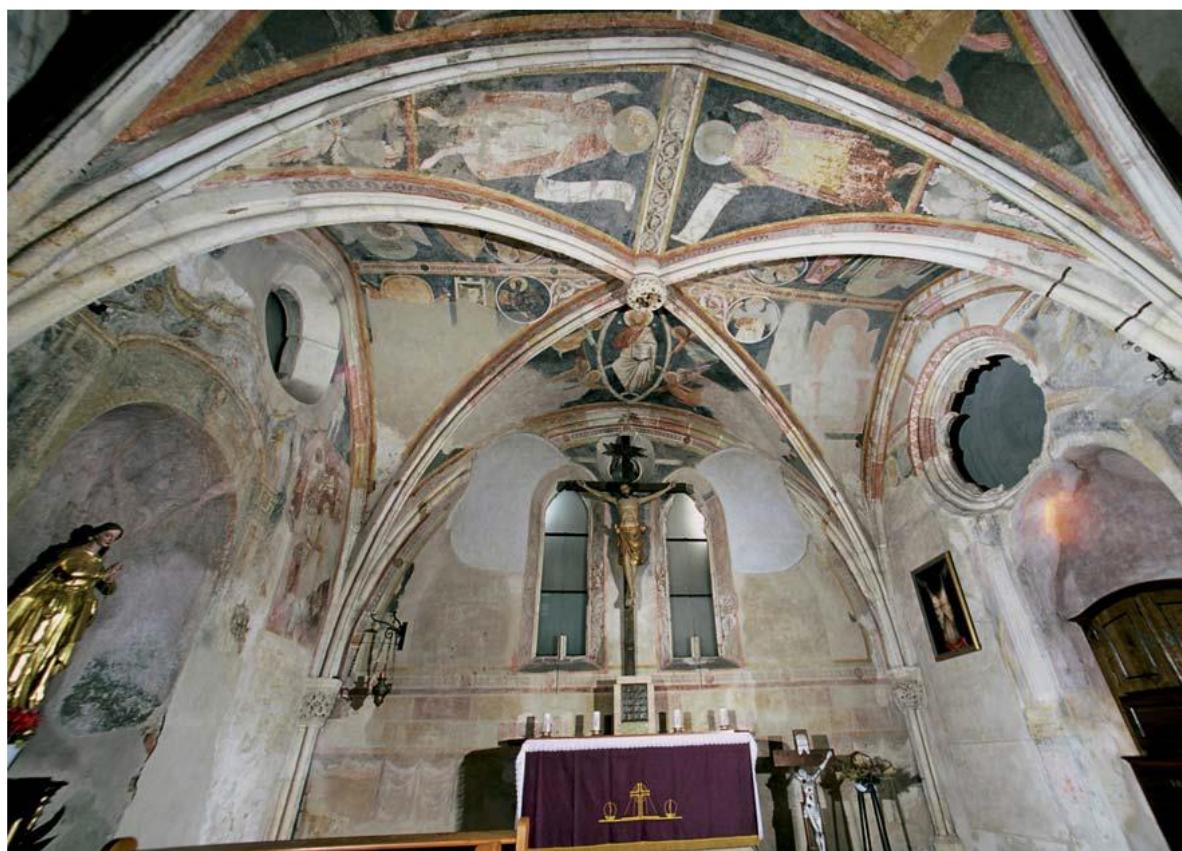
Prilog 15. Fotografija, zatečeno stanje kapele svetog Stjepana u Zagrebu - pogled na svod i južni zid. Izvor: I. SRŠA, 2010. – Ivan Srša, Pitanje prezentacije fragmentarno očuvanih srednjovjekovnih zidnih slika, *Peristil*, 53 (2010.), str. 127-144

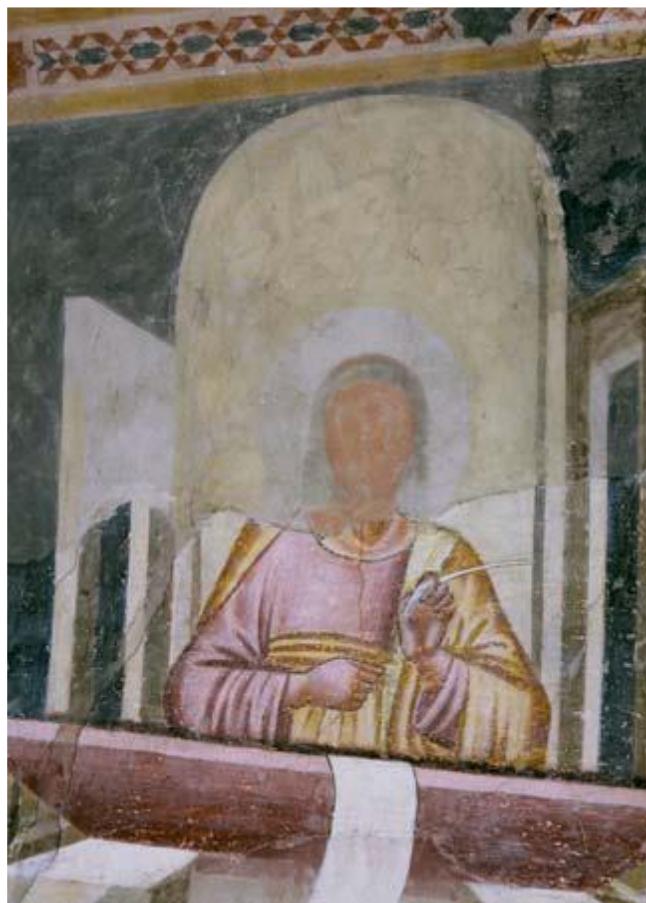
Prilog 16. Fotografija, primjer rekonstrukcije detalja oslika na svodu kapele svetog Stjepana u Zagrebu. Izvor: I. SRŠA, 2010. – Ivan Srša, Pitanje prezentacije fragmentarno očuvanih srednjovjekovnih zidnih slika, *Peristil*, 53 (2010.), str. 127-144

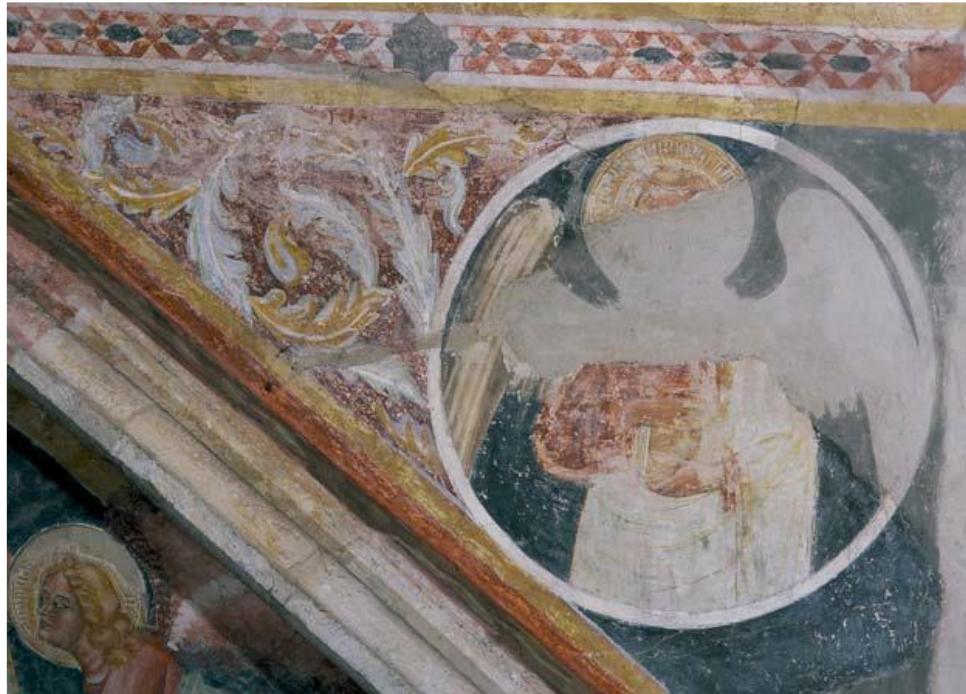
Prilog 17. Fotografija, primjer „crteža negativne forme“ detalja oslika na svodu kapele svetog Stjepana u Zagrebu. Izvor: I. SRŠA, 2010. – Ivan Srša, Pitanje prezentacije fragmentarno očuvanih srednjovjekovnih zidnih slika, *Peristil*, 53 (2010.), str. 127-144

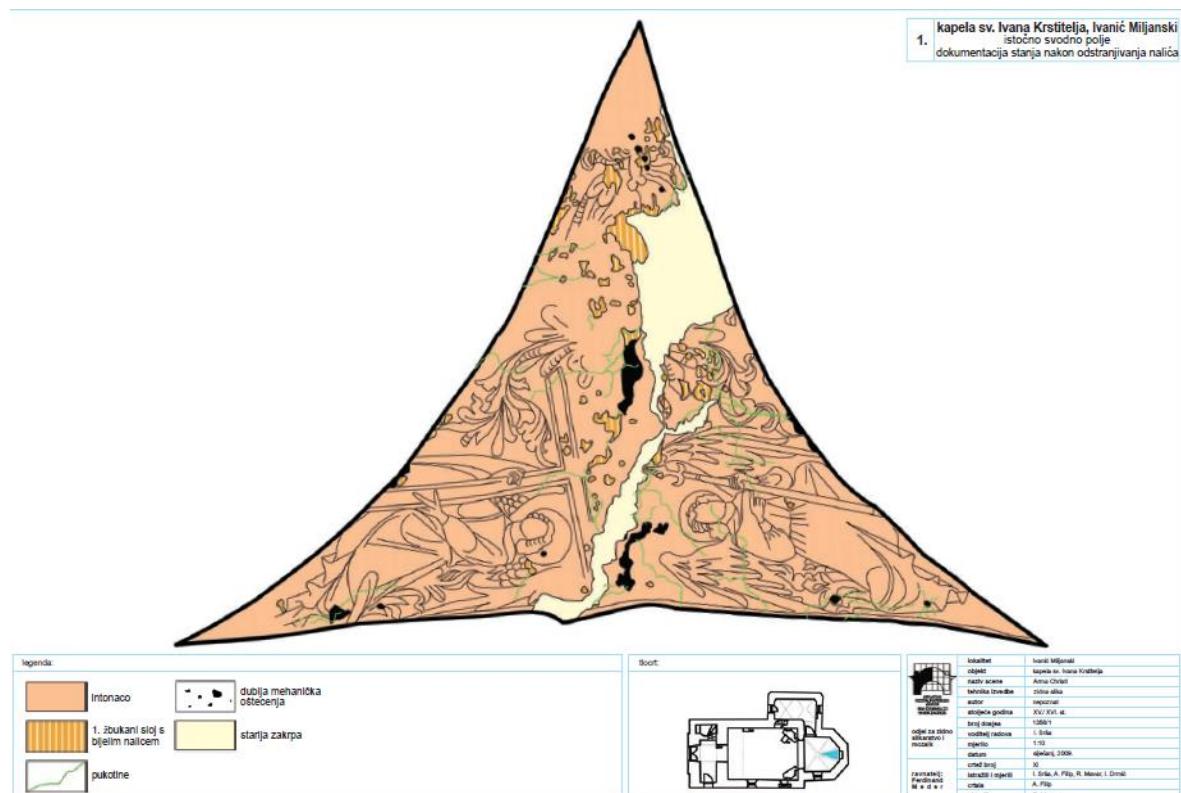
Prilog 19. Nacrt stanja nakon odstranjivanja naliča na istočnom svodnom polju u crkvi svetog

Ivana u Ivaniću Miljanskom. Izvor: *Hrvatski restauratorski zavod*,

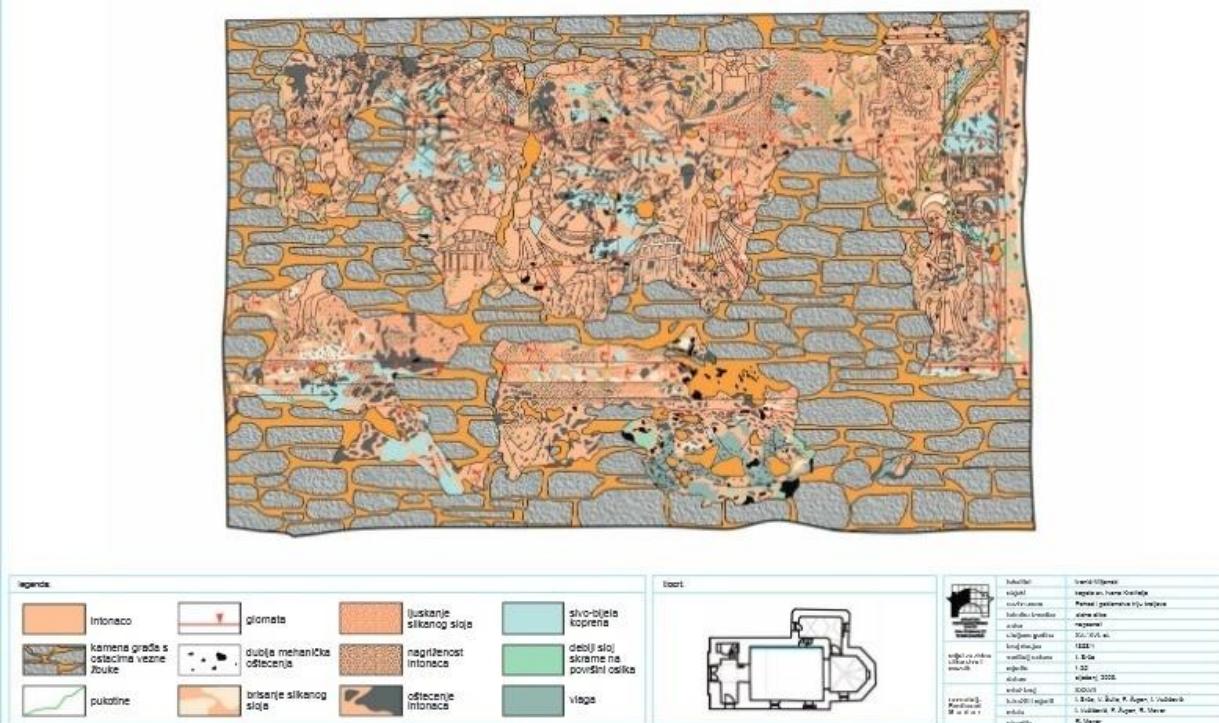
Prilog 20. Nacrt stanja nakon odstranjivanja naličja na sjevernom zidu broda u crkvi svetog Ivana u Ivaniću Miljanskom. Izvor: Hrvatski restauratorski zavod, https://www.hrz.hr/images/stories/ivanic_miljanski/pdf/GRAFICKA-DOKUMENTACIJA.pdf, pregledano: 28. 9. 2023.

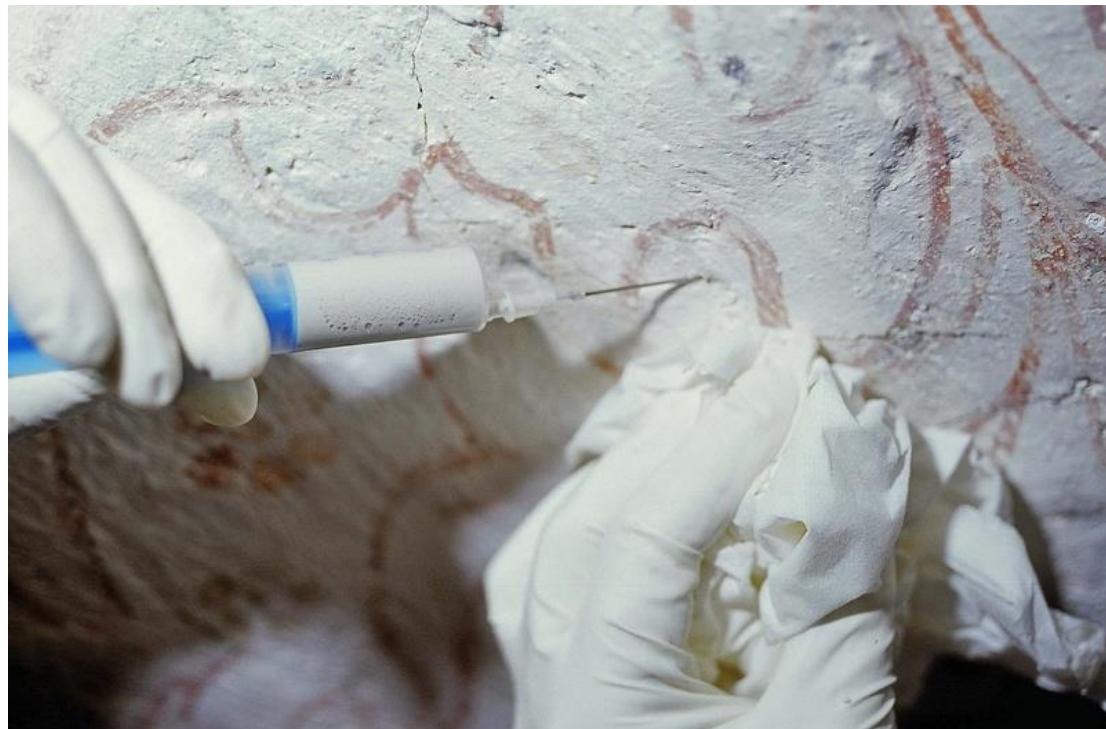
Prilog 21. Fotografija, injektiranje zidnih slika u crkvi svetog Ivana u Ivaniću Miljanskom. Izvor: Hrvatski restauratorski zavod, https://www.hrz.hr/images/stories/ivanic_miljanski/gallery.html, pregledano: 28. 9. 2023.

Sljedeći korak konzervatora i restauratora bila je sanacija oštećenja na zidnom osliku. I dok su na svodu svetišta, gdje je oštećenja bilo znatno manje, pukotine u *intonacu* popunjene, a zidni oslik injektiran, nešto više posla bilo je na zidovima svetišta, crkve i trijumfalnom luku (prilog 21). Tako su na onim mjestima gdje je oslik bio potpuno oljušten sve do kamene građe s ostacima vezne žbuke, izvedeni novi, grubi (u donjim dijelovima zida) ili fini (u gornjim dijelovima zida) slojevi žbuke. Na mjestima dubljih oštećenja izведен je opšav

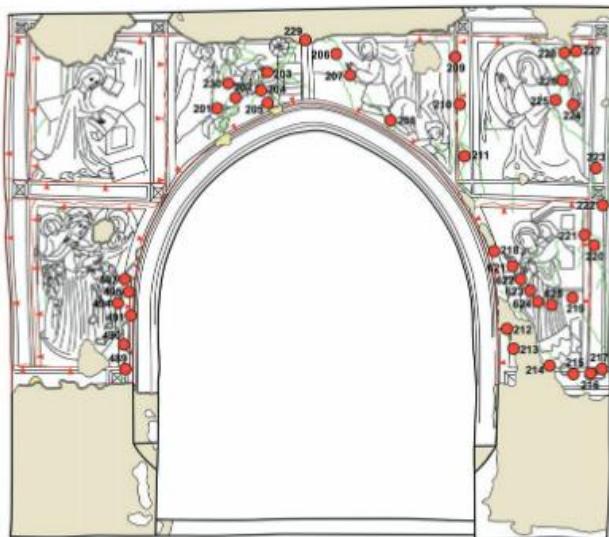
Prilog 22. Nacrt dokumentacije radova na trijumfalnom luku u crkvu svetog Ivana u Ivaniču Miljanskom. Izvor: Hrvatski restauratorski zavod, https://www.hrz.hr/images/stories/ivanic_miljanski/pdf/GRAFICKA-DOKUMENTACIJA.pdf, pregledano: 28. 9. 2023.
