Postupci zaštite srednjovjekovnog zidnog slikarstva u kontinentalnoj Hrvatskoj

Master's thesis / Diplomski rad

**Postupci zaštite srednjovjekovnog zidnog slikarstva u
kontinentalnoj Hrvatskoj**

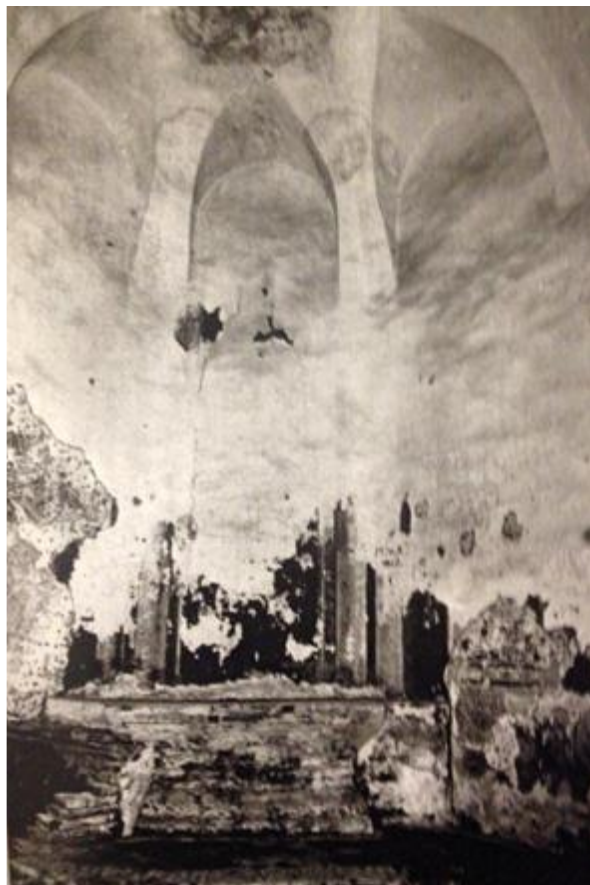
Prilog 3. Fotografija, zaključak kapele svete Jelene u Šenkovcu prije zaštitnih radova. Izvor: M. KORUNEK, 2016. - Marijana Korunek, Obitelj Knežević i obnova nekadašnjeg čakovečkog pavlinskog samostana početkom 19. stoljeća - čitanje povijesnih zapisa i arheoloških tragova, *Portal*, 7 (2016.), str. 229-241.

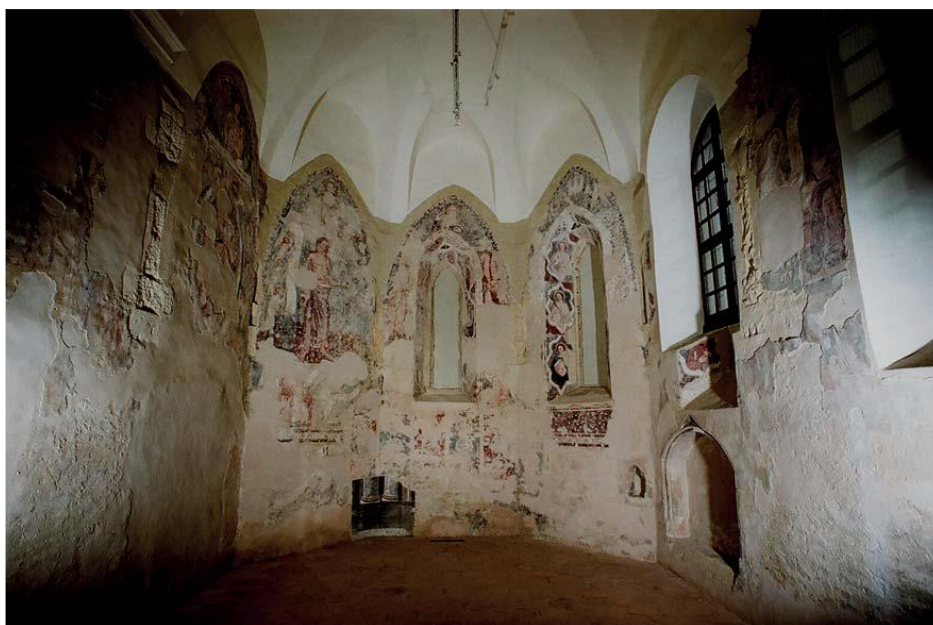
Prilog 4. Fotografija, zaključak kapele svete Jelene u Šenkovcu nakon zaštitnih radova. Izvor: I. SRŠA, 2010. – Ivan Srša, Pitanje prezentacije fragmentarno očuvanih srednjovjekovnih zidnih slika, *Peristil*, 53 (2010.), str. 127-144.

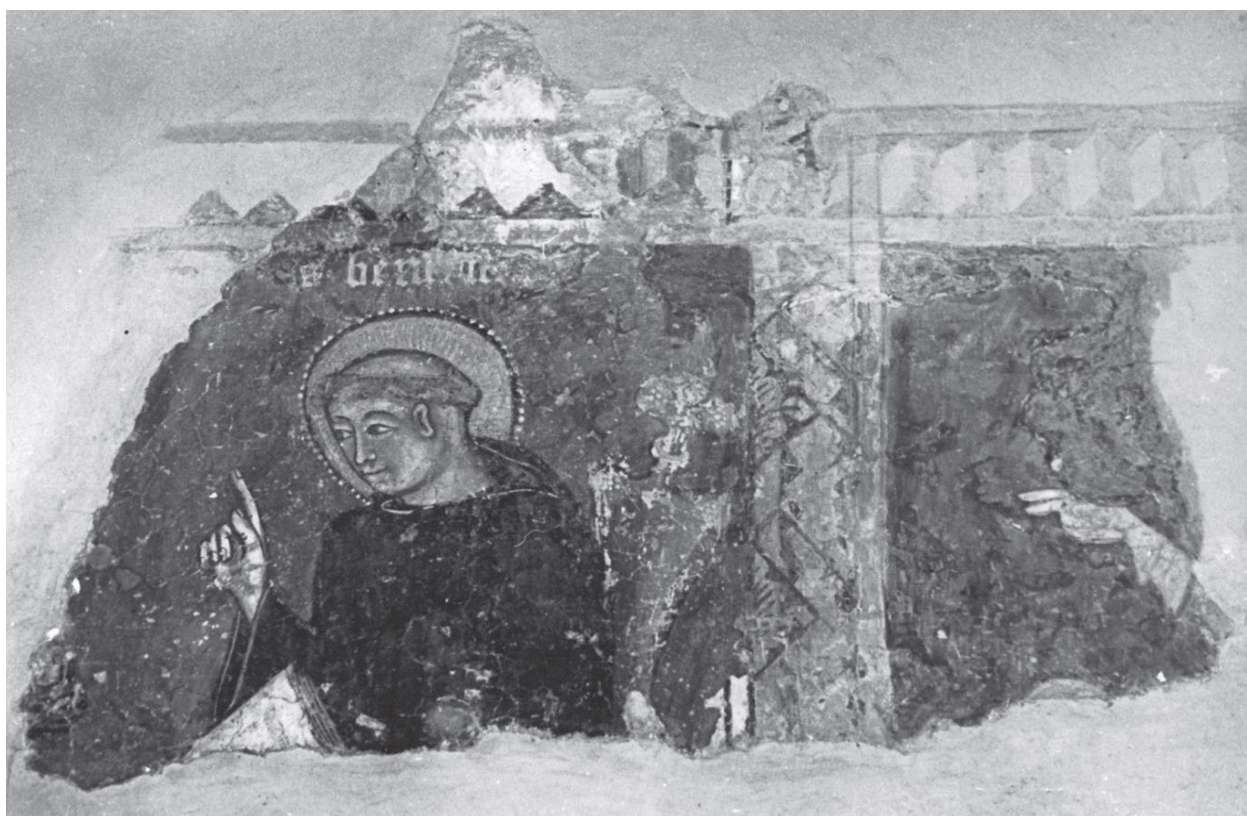
Prilog 8. Fotografija, stanje zidnog oslika u crkvi svetog Brcka podno Kalnika nakon radova izvedenih 1952. godine, lik svetog Benedikta na sjevernom zidu broda crkve. Izvor: B. RAŠPICA, 2011. – Branimir Rašpica, Nekoliko projekata restauriranja zidnih slika u kontinentalnoj Hrvatskoj i djelovanje Ane Deanović. *Portal*, 2 (2011.), str. 11-23

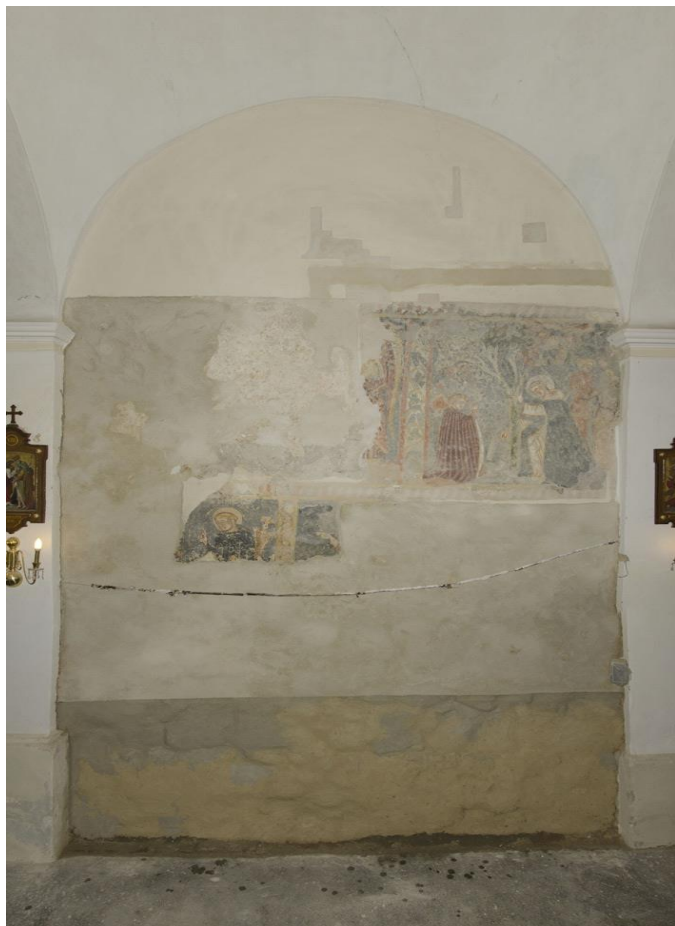
Prilog 9. Fotografija, zatečeno stanje oslika na sjevernom zidu broda crkve svetog Brcka podno Kalnika. Autor fotografije: Jovan Kliska

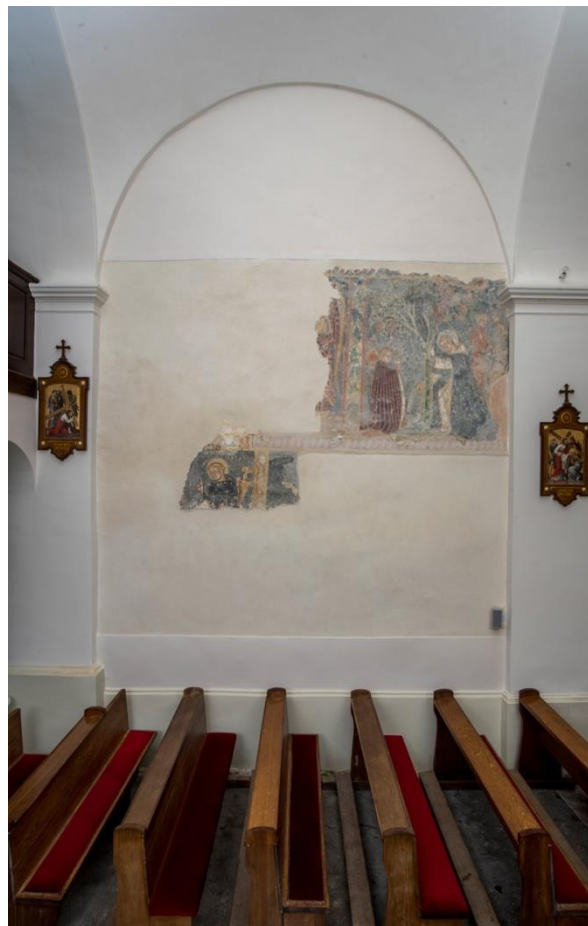
Prilog 10. Fotografija, stanje oslika na sjevernom zidu broda crkve svetog Brcka podno Kalnika nakon konzervatorsko-restauratorskih radova. Autor fotografije: Jovan Kliska

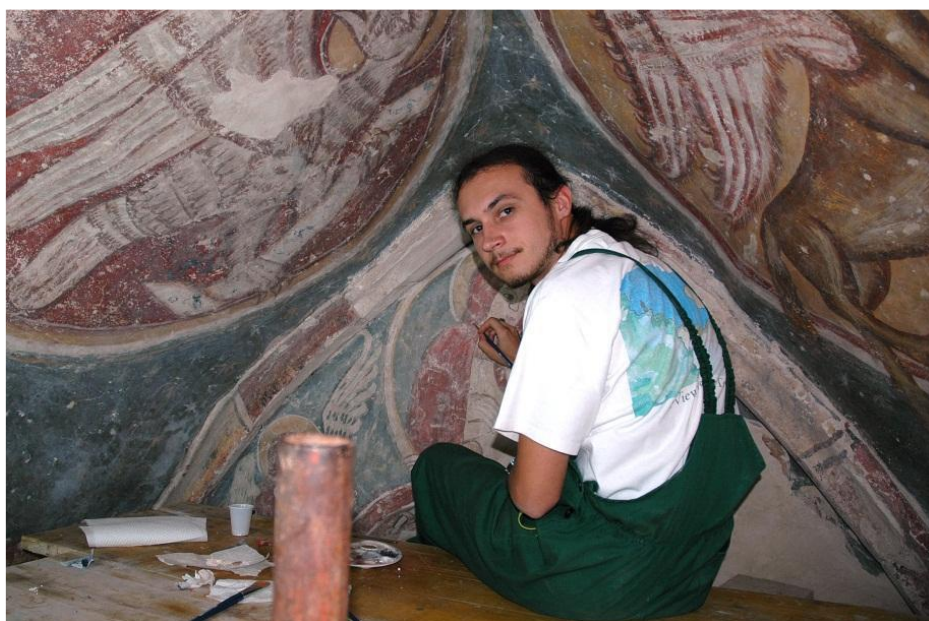
Prilog 13. Fotografija, retuš zidnog oslika u crkvi svetog Lovre u Požegi 2012. godine. Izvor: M. DEAK, 2012. – Matija Deak, Retuš u crkvi sv. Lovre u Požegi, *ALU ORKU*, IV. G. R-S (2011./12.), str. 1-6

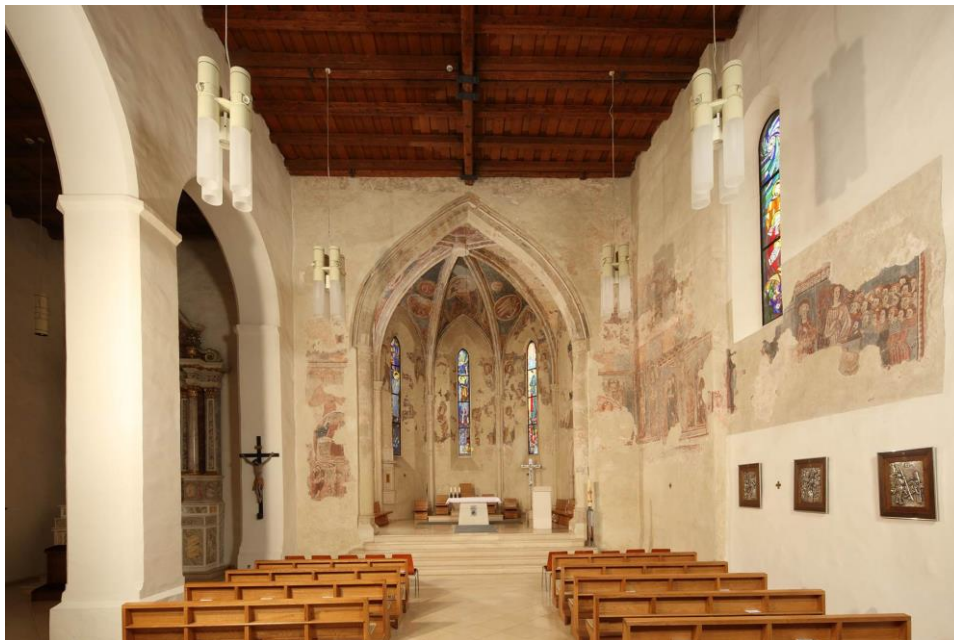
Prilog 14. Fotografija, stanje u crkvi svetog Lovre u Požegi 2017. godine, nakon konzervatorsko-restauratorskih radova – pogled prema trijumfalnom luku i svetištu. Izvor: *Požeška biskupija*, <https://pozeska-biskupija.hr/2017/07/31/crkva-sv-lovre-u-pozegi/>, pregledano: 28. 9. 2023.

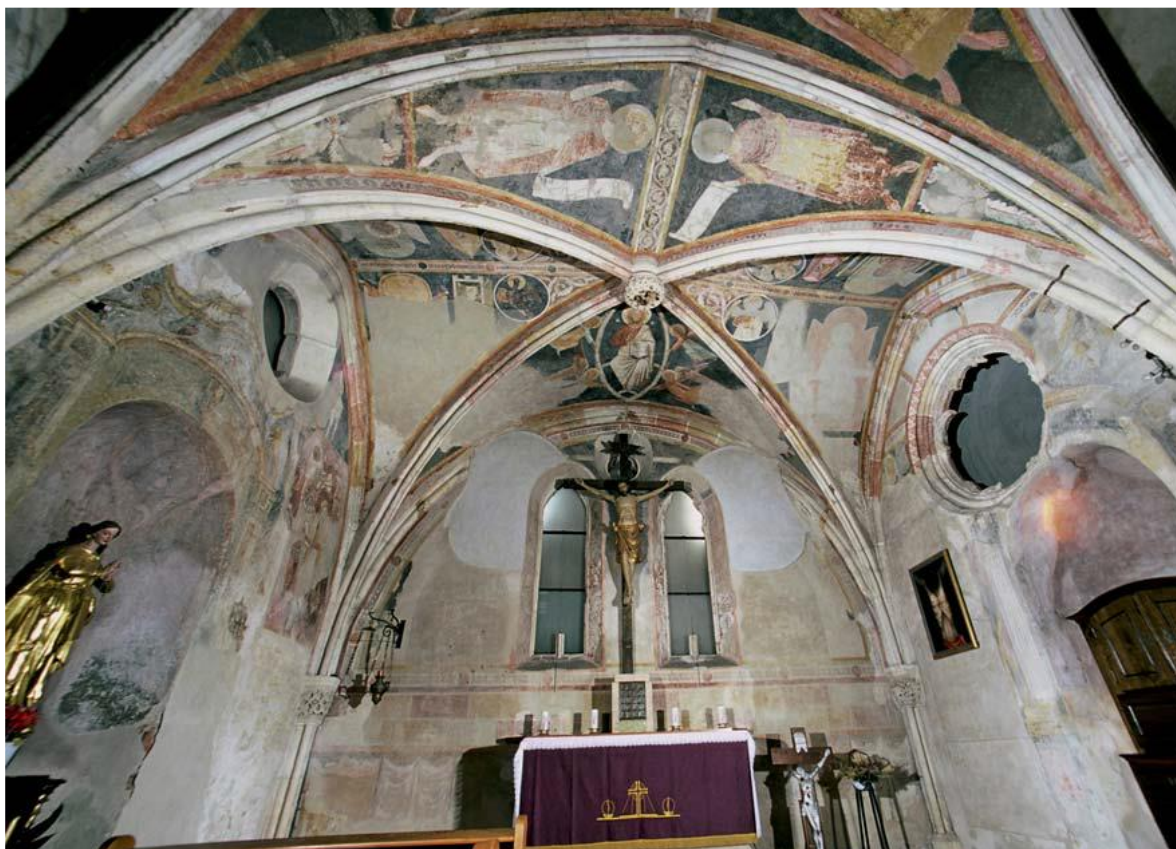
Prilog 15. Fotografija, zatečeno stanje kapele svetog Stjepana u Zagrebu - pogled na svod i južni zid. Izvor: I. SRŠA, 2010. – Ivan Srša, Pitanje prezentacije fragmentarno očuvanih srednjovjekovnih zidnih slika, *Peristil*, 53 (2010.), str. 127-144

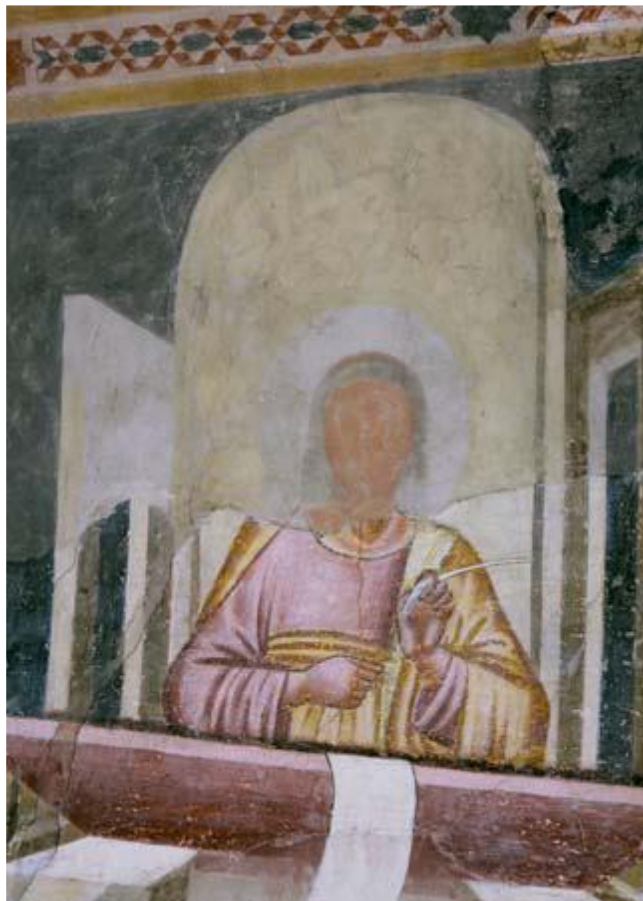
Prilog 16. Fotografija, primjer rekonstrukcije detalja oslika na svodu kapele svetog Stjepana u Zagrebu. Izvor: I. SRŠA, 2010. – Ivan Srša, Pitanje prezentacije fragmentarno očuvanih srednjovjekovnih zidnih slika, *Peristil*, 53 (2010.), str. 127-144

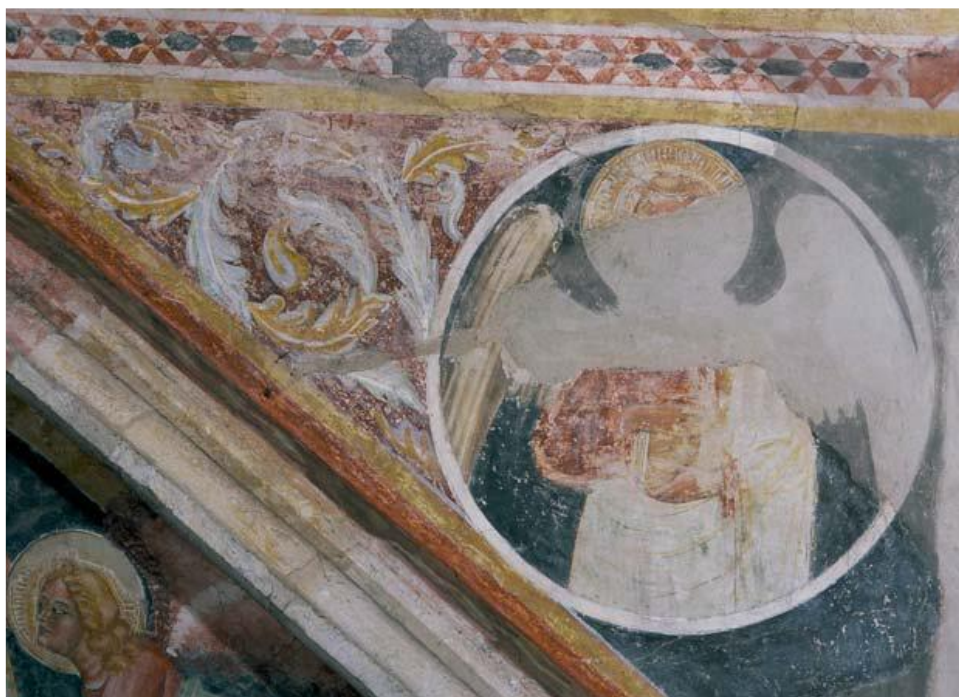
Prilog 17. Fotografija, primjer „crteža negativne forme“ detalja oslika na svodu kapele svetog Stjepana u Zagrebu. Izvor: I. SRŠA, 2010. – Ivan Srša, Pitanje prezentacije fragmentarno očuvanih srednjovjekovnih zidnih slika, *Peristil*, 53 (2010.), str. 127-144

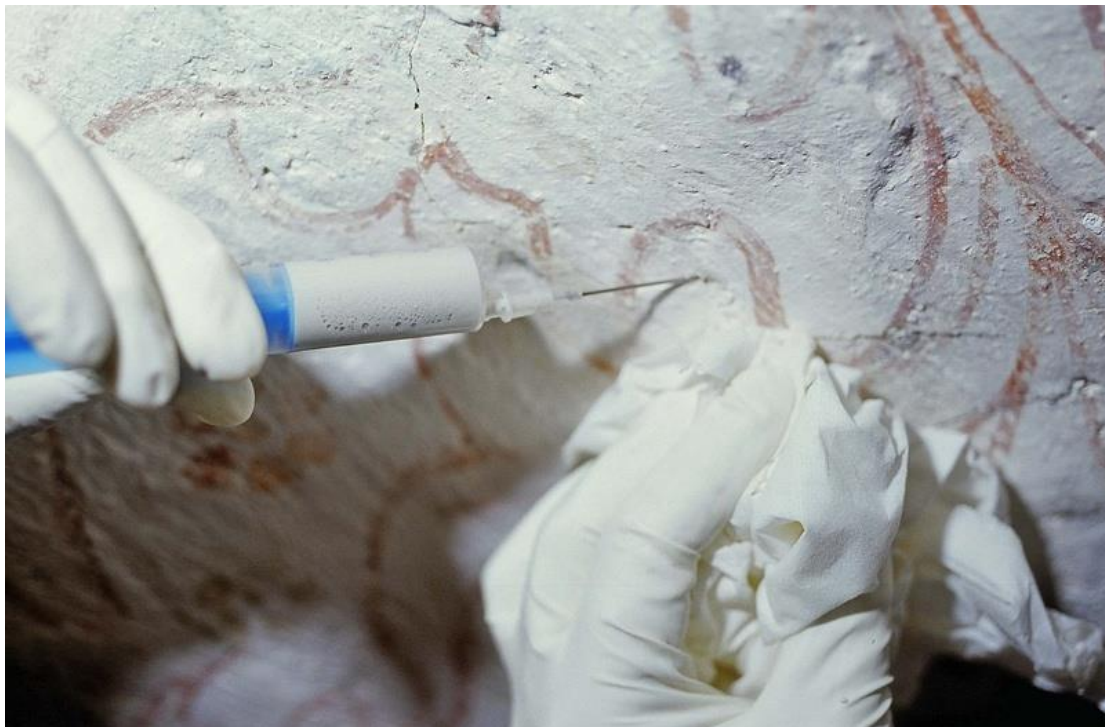
Prilog 21. Fotografija, injektiranje zidnih slika u crkvi svetog Ivana u Ivaniču Miljanskom. Izvor: *Hrvatski restauratorski zavod*, https://www.hrz.hr/images/stories/ivanic_miljanski/gallery.html, pregledano: 28. 9. 2023.

Sljedeći korak konzervatora i restauratora bila je sanacija oštećenja na zidnom osliku. I dok su na svodu svetišta, gdje je oštećenja bilo znatno manje, pukotine u *intonacu* popunjene, a zidni oslik injektiran, nešto više posla bilo je na zidovima svetišta, crkve i trijumfalnom luku (prilog 21). Tako su na onim mjestima gdje je oslik bio potpuno oljušten sve do kamene građe s ostacima vezne žbuke, izvedeni novi, grubi (u donjim dijelovima zida) ili fini (u gornjim dijelovima zida) slojevi žbuke. Na mjestima dubljih oštećenja izveden je opšav
