**Nesreće koje su inspirirale razvoj elektroničkih
navigacijskih uređaja**

**Accidents that inspired development of navigational
electronic devices**

Završni rad

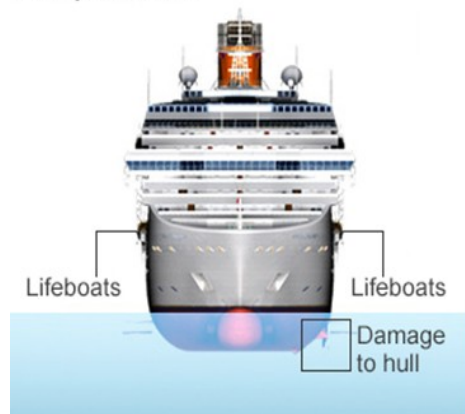
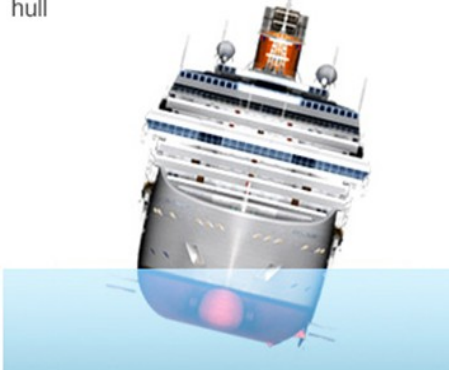
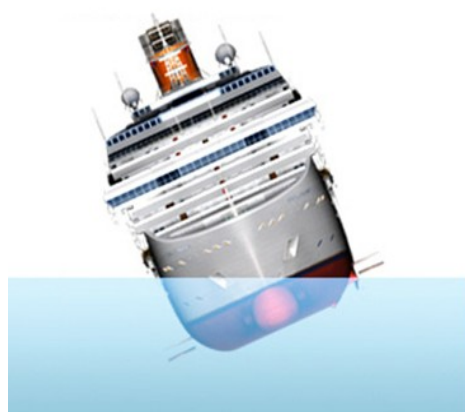
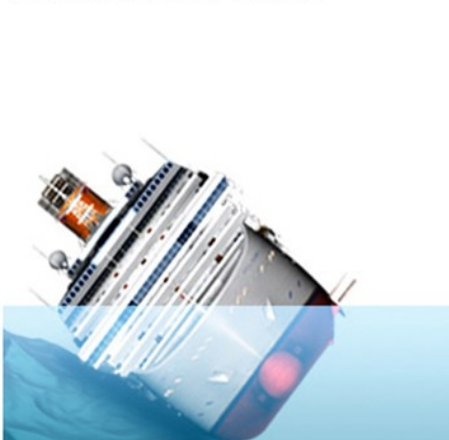
1. Ship hits rock

2. Ship tilts

Water starts to flood in through damaged hull

3. Ship tilts to opposite side

Rush of water possibly causes boat to lean to starboard side

4. Ship lists and sinks

Slika 7. Ilustracija nasukanja Costa Concordie. (BBC, 2015)
