Dvorac Pejačević u Osijeku

Master's thesis / Diplomski rad

Diplomski rad

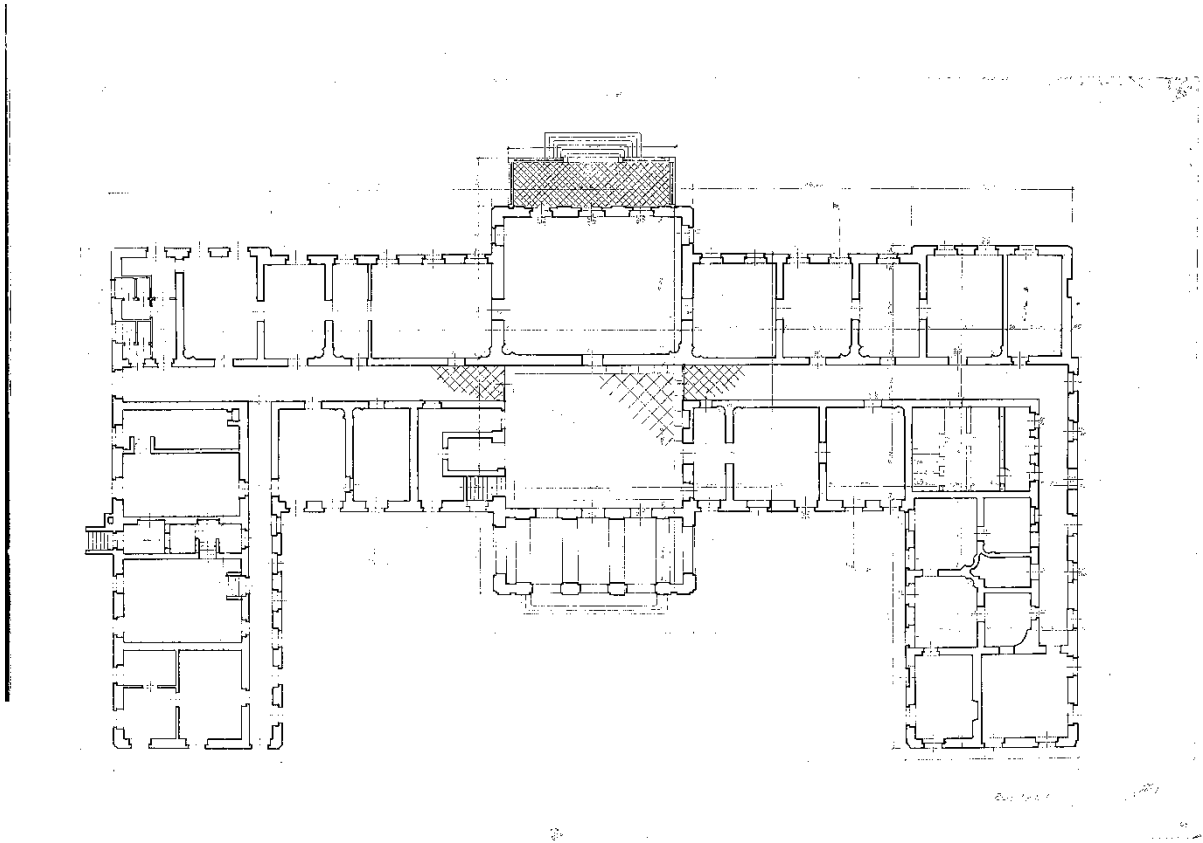
Prilog 3. Tlocrt dvorca Pejačević u Retfali, izvor: MK-UZKB-MF-1269

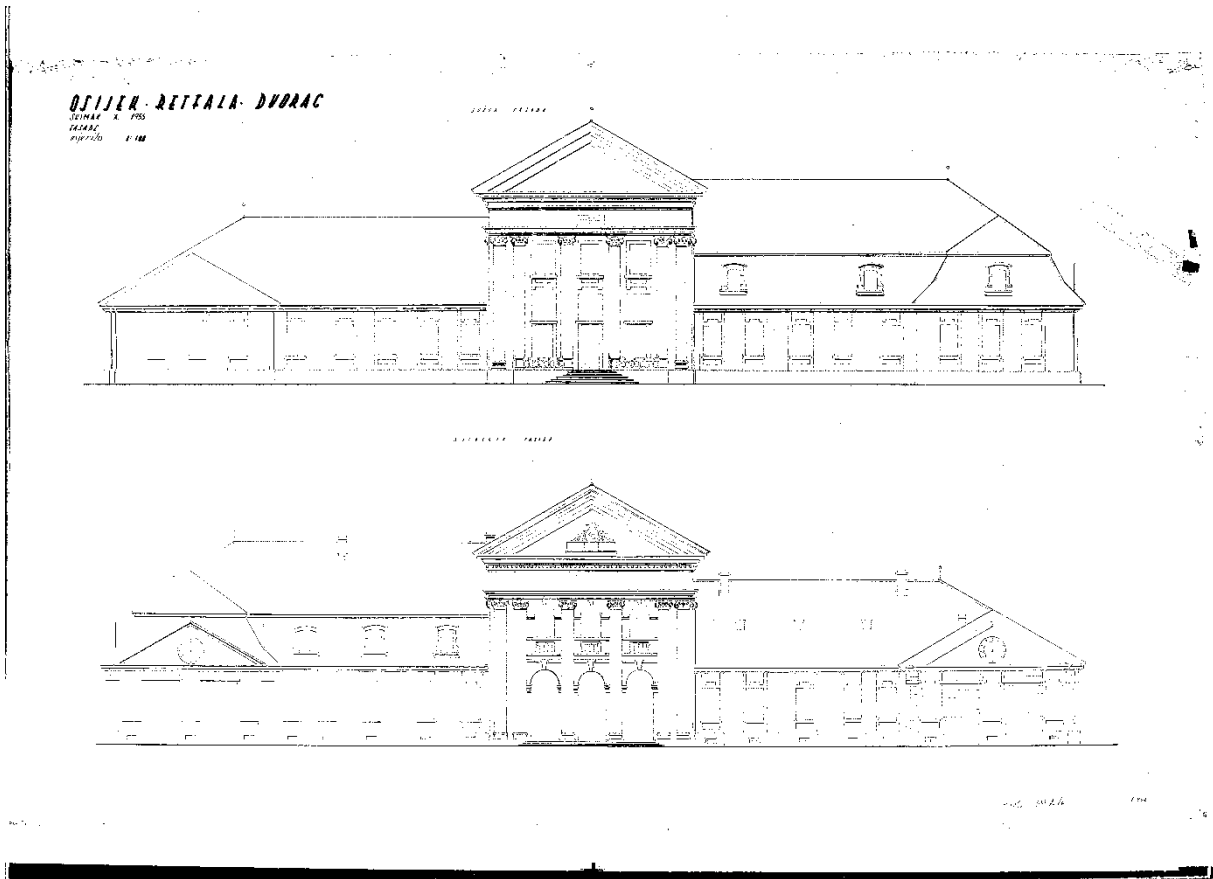
Prilog 4. Snimak sjevernog i južnog pročelja dvorca Pejačević u Retfali, izvor: MK-UZKB-MF-1272

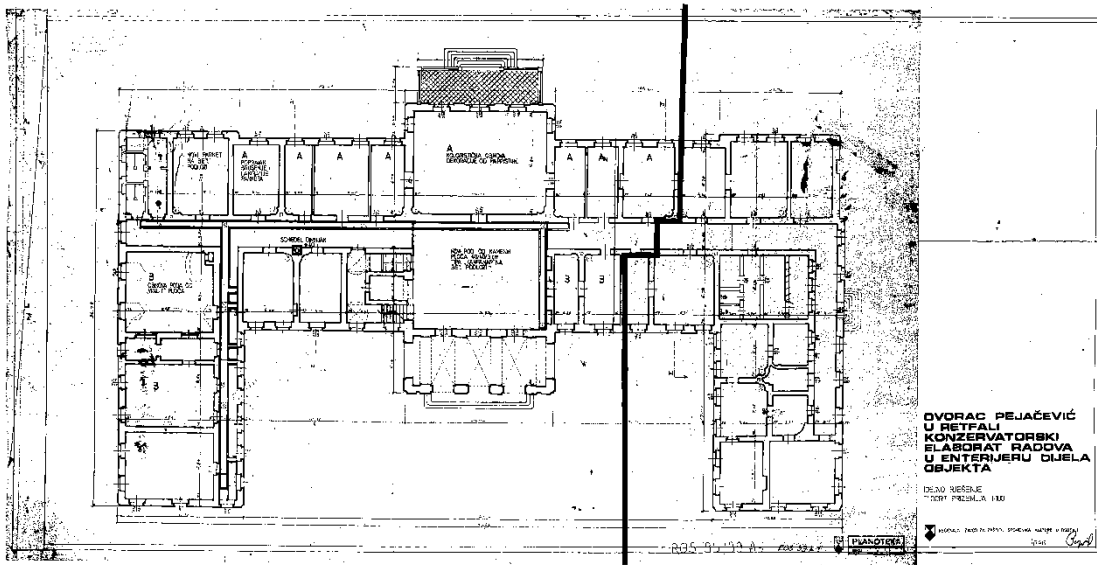
Prilog 13. Tlocrt prizemlja, izvor: MK-UZKB-MF-40994

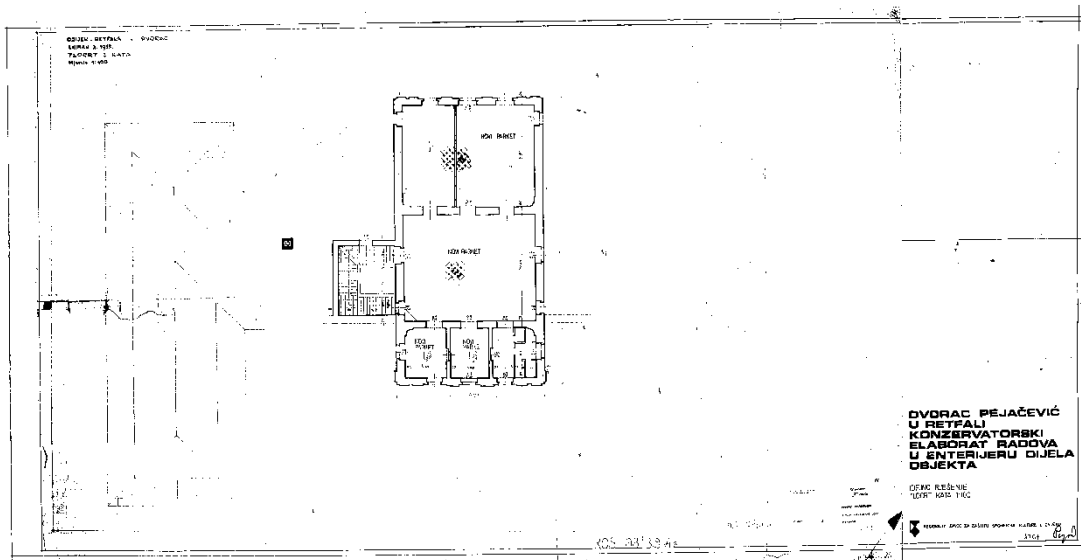
Prilog 14. Tlocrt prvog kata, izvor: MK-UZKB-MF-40996

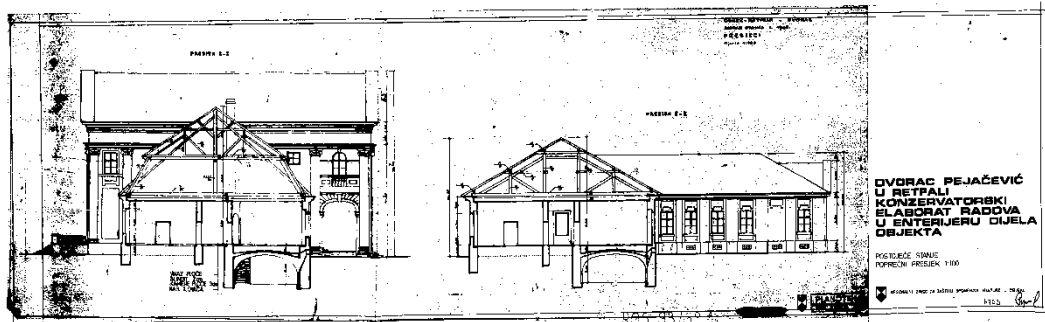
Prilog 19. Poprečni presjek, izvor: MK-UZKB-MF-40992

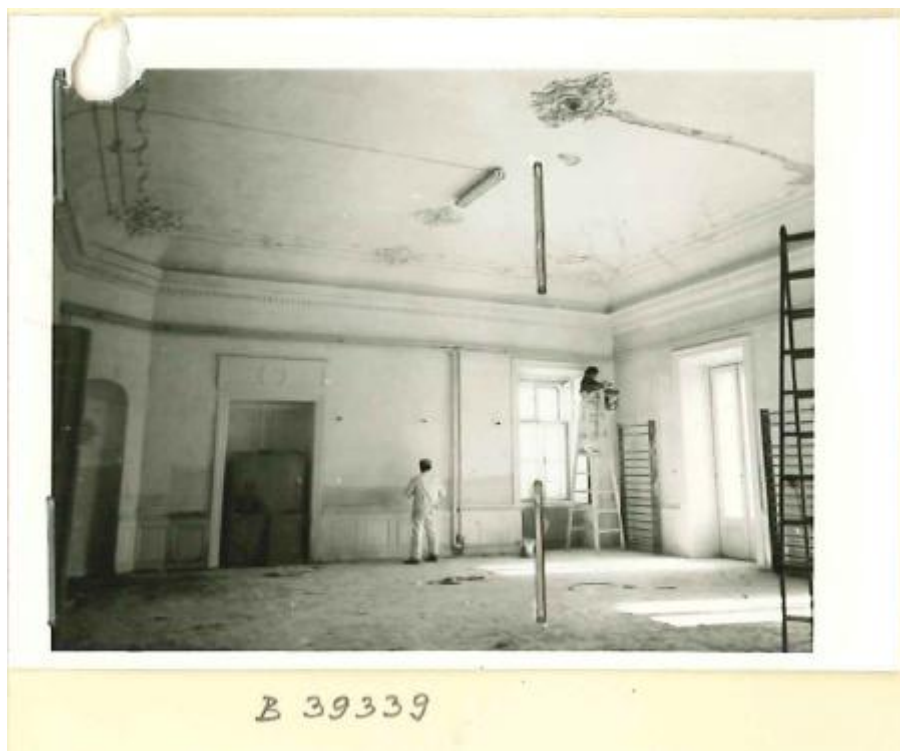
Slika 20. Svečana dvorana, sačuvana kasetirana oplata u donjoj zoni zidova, izvor: MK-UZKB-KOS-B 39339

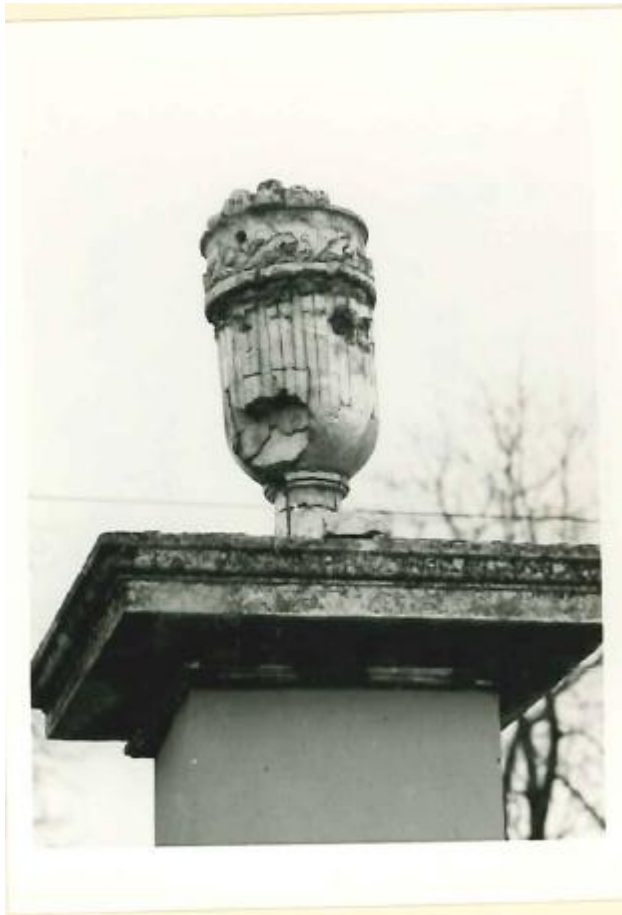
Slika 25. Oštećenja na skulpturama ograde dvorca, izvor: MK-UZKB-KOS-B 14371

Slika 25. a Oštećenja na skulpturama ograde dvorca, izvor: MK-UZKB-KOS-B 14362

Prilog 25. b Oštećenja na skulpturama ograde dvorca, izvor: MK-UZKB-KOS-B 14375

Regionalni zavod za zaštitu spomenika kulture u Osijeku 1989. godine šalje zahtjev Republičkoj samoupravi interesne zajednice kulture SR Hrvatske u kojem traži da se dvorac Pejačević u Osijeku uvrsti u program kulturnog razvoja SRH za 1989. godinu.⁷⁹ U zahtjevu se spominje ograda dvorca Pejačević, odnosno potreba za obnovom pojedinih dijelova ograde, koja s dvorcem čini nedjeljivu cjelinu te je dio zaštićene urbanističke cjeline. Istaknuto je kako zidani dijelovi ograde propadaju. To se odnosilo na oštećene skulpture ukrasnih vaza, puta i lavova (slika 25., 25. a, 25. b).

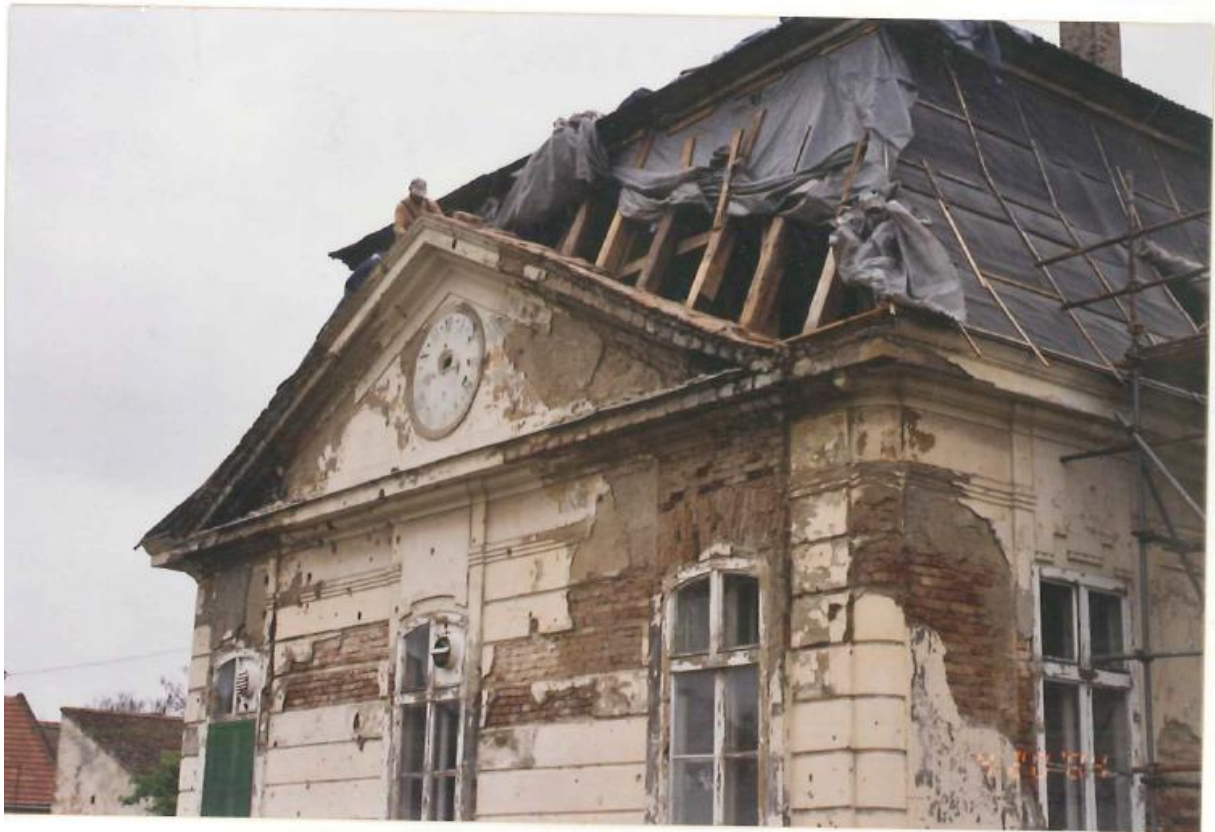
Slika 26. Radovi na rekonstrukciji mansardnog krovišta nad istočnim krilom, izvor: MK-UZKB-KOS

konstrukcija krovišta, potkrovlja i stropa nad prizemljem zapadnog krila niti način izvedbe bočnih zidova mansarde. Konstrukcija dvostruke visulje nije bila korektna. Potkrovlje bi bilo usitnjeno u prevelik broj malih soba, a prema konzervatorskim smjernicama u potkrovlju je trebalo ponoviti prostorni sklop prizemlja uz nužne funkcionalne prilagodbe. Također, broj krovnih mansardnih prozora bio je prevelik čime bi se poništila stilska autentičnost cjeline“.⁸⁸ Sanacija i djelomična rekonstrukcija krovišta dvorca započeta je 2004. godine. Naručitelji ovih radova bili su Družba Marijinih sestara od čudotvorne medaljice i Ministarstvo kulture RH, a izvođač Monte-mont d.o.o. Osijek. Ugovoreni radovi obuhvaćali su sanaciju postojećeg mansardnog krovišta nad istočnim krilom i rekonstrukciju izgorjelog krovišta nad središnjim rizalitom i zapadnim krilom. Završena je rekonstrukcija mansardnog krovišta nad središnjim rizalitom te sanacija krovišta nad istočnim krilom i pokrivanje krova novim pločama od škripljica (slika 26., 27.). Izrađeni su i novi mansardni prozori od masivne hrastovine koji su opšiveni cinkotit limom te je postavljena krovna limarija.⁸⁹
