# Postupci zaštite srednjovjekovnog zidnog slikarstva u kontinentalnoj Hrvatskoj

Master's thesis / Diplomski rad

**Postupci zaštite srednjovjekovnog zidnog slikarstva u  
kontinentalnoj Hrvatskoj**

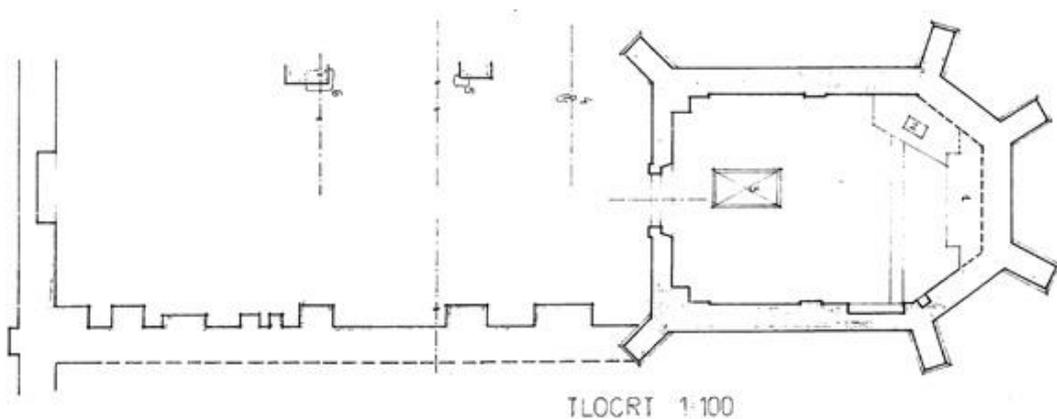
Prilog 2. Nacrt ostataka nekadašnje pavlinske crkve u Šenkovcu s kapelom svete Jelene, tlocrt. Izvor: M. KORUNEK, 2016. - Marijana Korunek, Obitelj Knežević i obnova nekadašnjeg čakovečkog pavlinskog samostana početkom 19. stoljeća - čitanje povijesnih zapisa i arheoloških tragova, *Portal*, 7 (2016.), str. 229-241.

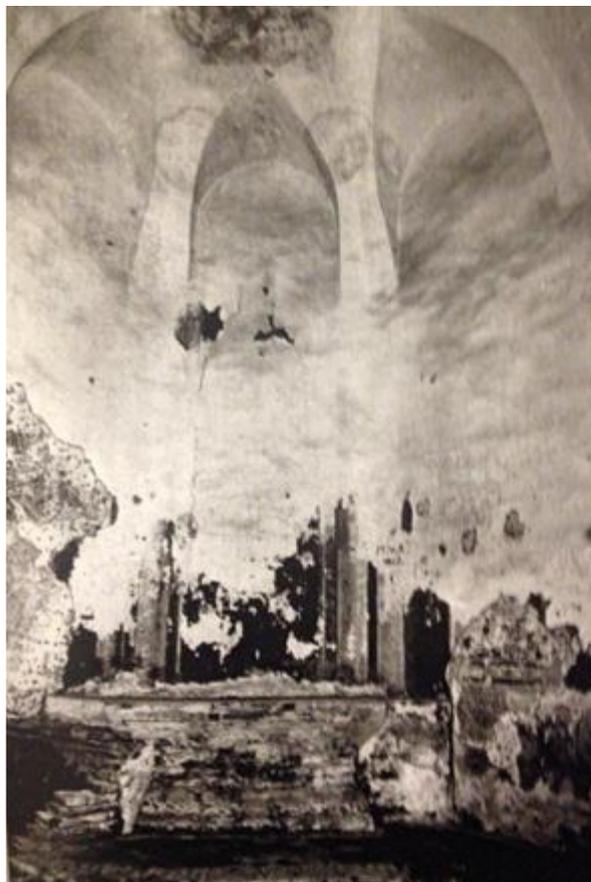
Prilog 3. Fotografija, zaključak kapele svete Jelene u Šenkovcu prije zaštitnih radova. Izvor: M. KORUNEK, 2016. - Marijana Korunek, Obitelj Knežević i obnova nekadašnjeg čakovečkog pavlinskog samostana početkom 19. stoljeća - čitanje povijesnih zapisa i arheoloških tragova, *Portal*, 7 (2016.), str. 229-241.

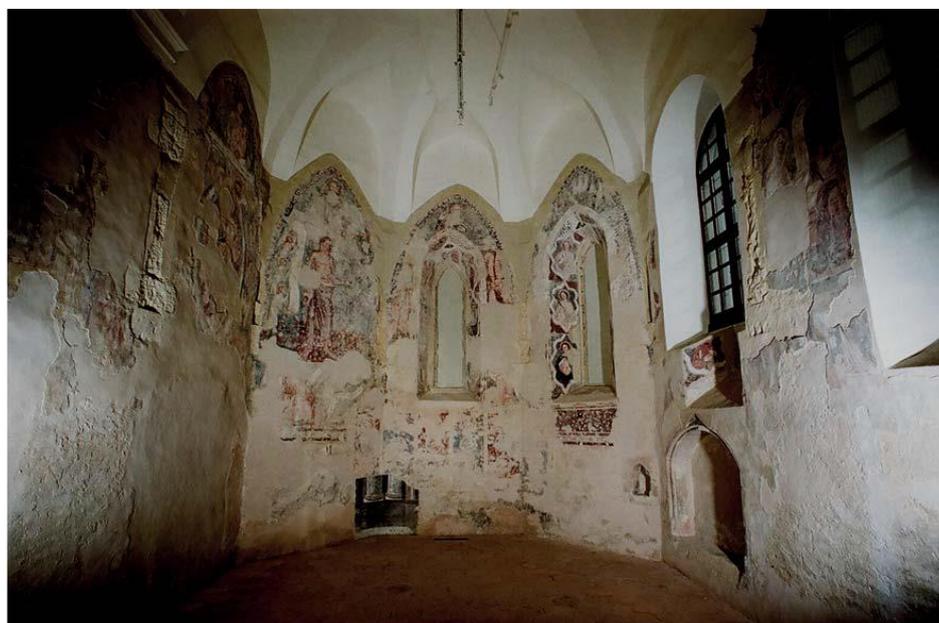
Prilog 4. Fotografija, zaključak kapele svete Jelene u Šenkovcu nakon zaštitnih radova. Izvor: I. SRŠA, 2010. – Ivan Srša, Pitanje prezentacije fragmentarno očuvanih srednjovjekovnih zidnih slika, *Peristil*, 53 (2010.), str. 127-144.

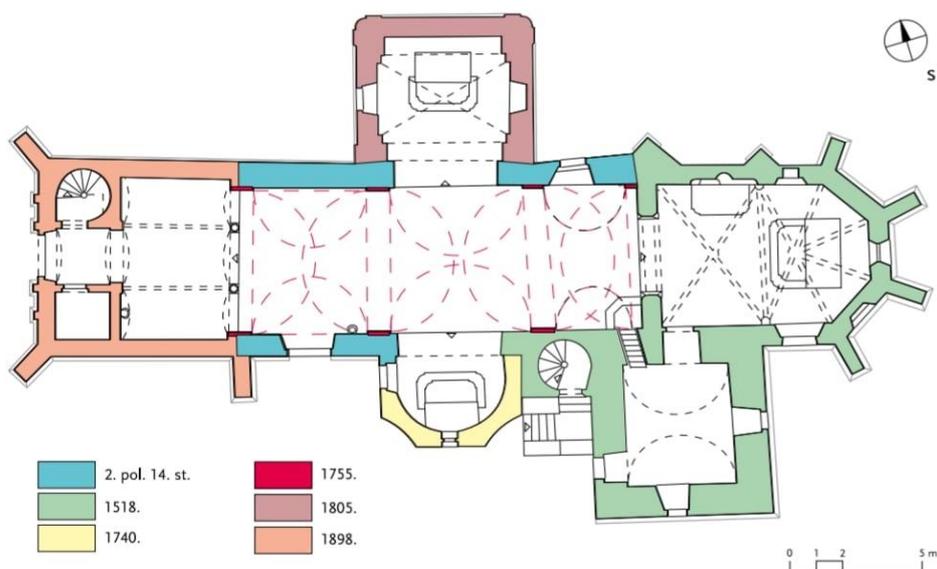
Prilog 6. Narct crkve svetog Brcka podno Kalnika s naznačenim fazama izgradnje, tlocrt. Izvor: J. DUH, K. KARLO, 2019. – Jelena Duh, Krešimir Karlo, Ikonografija autoriteta: crkva sv. Brcka na Kalniku i njezin slikarski program. *Portal*, 10 (2019.), str. 7-25

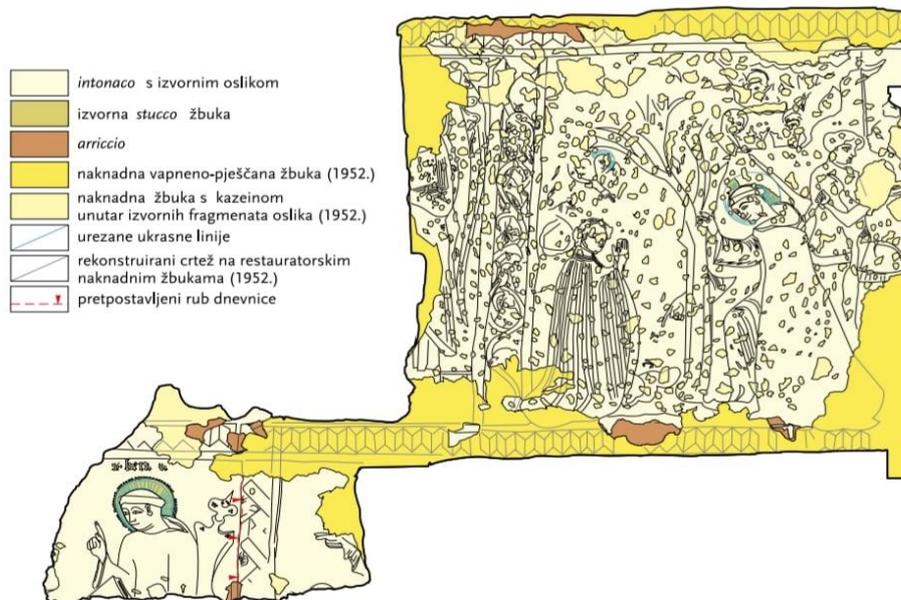
Prilog 7. Nacrt zatečenog stanja oslika na sjeverom zidu crkve svetog Brcka podno Kalnika. Izvor: J. DUH, K. KARLO, 2019. – Jelena Duh, Krešimir Karlo, Ikonografija autoriteta: crkva sv. Brcka na Kalniku i njezin slikarski program. *Portal*, 10 (2019.), str. 7-25

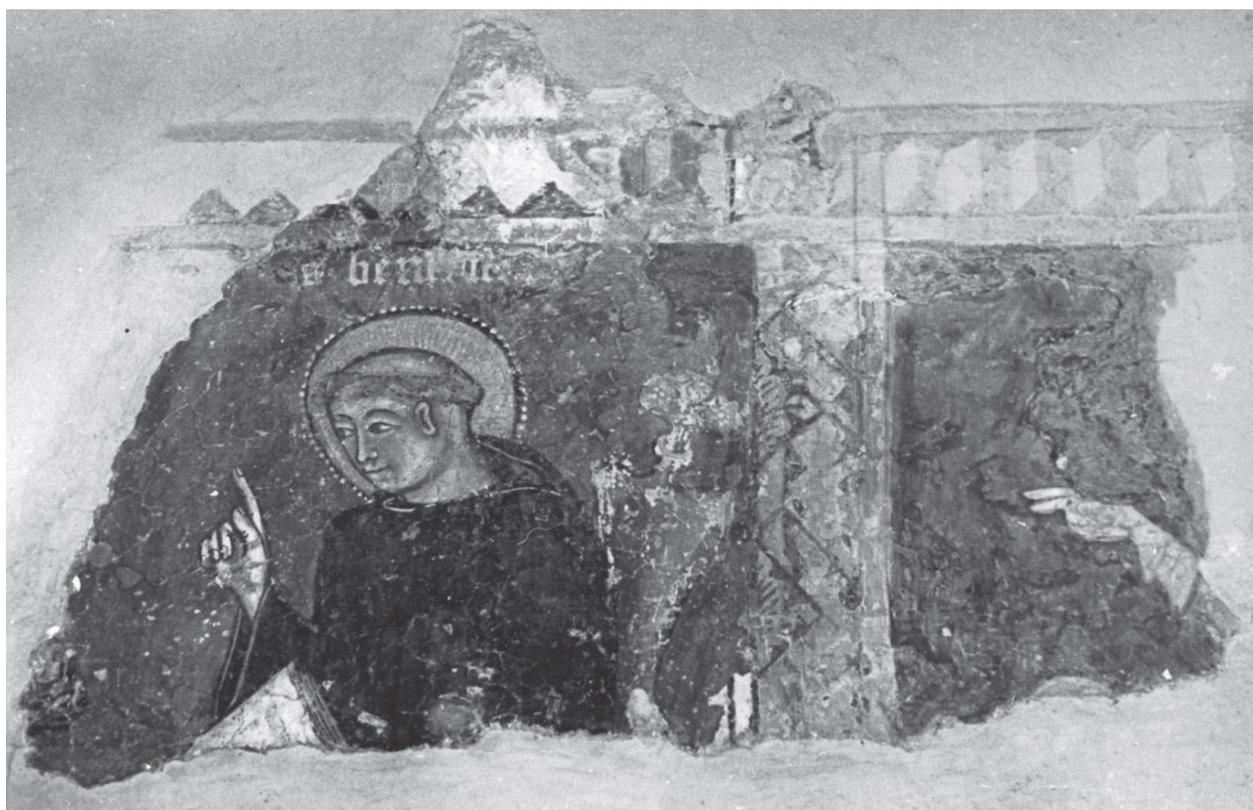
Prilog 8. Fotografija, stanje zidnog oslika u crkvi svetog Brcka podno Kalnika nakon radova izvedenih 1952. godine, lik svetog Benedikta na sjevernom zidu broda crkve. Izvor: B. RAŠPICA, 2011. – Branimir Rašpica, Nekoliko projekata restauriranja zidnih slika u kontinentaloj Hrvatskoj i djelovanje Ane Deanović. *Portal*, 2 (2011.), str. 11-23

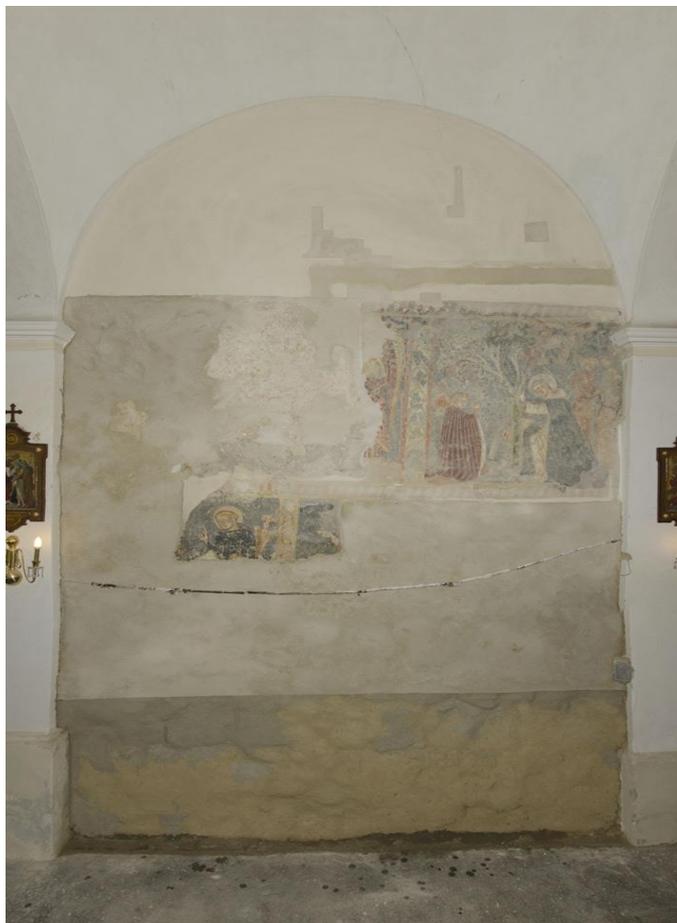
Prilog 9. Fotografija, zatečeno stanje oslika na sjevernom zidu broda crkve svetog Brcka podno Kalnika. Autor fotografije: Jovan Kliska

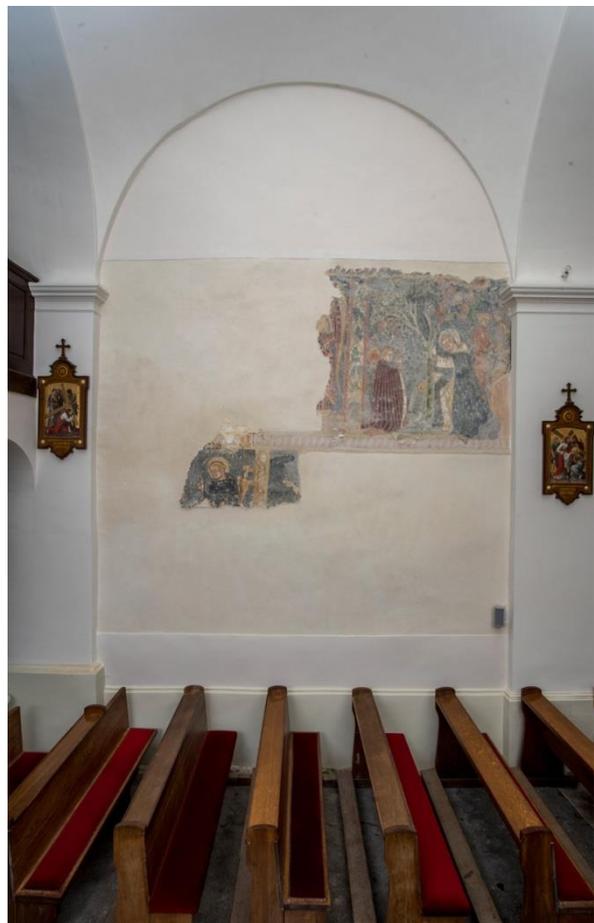
Prilog 10. Fotografija, stanje oslika na sjevernom zidu broda crkve svetog Brcka podno Kalnika nakon konzervatorsko-restauratorskih radova. Autor fotografije: Jovan Kliska

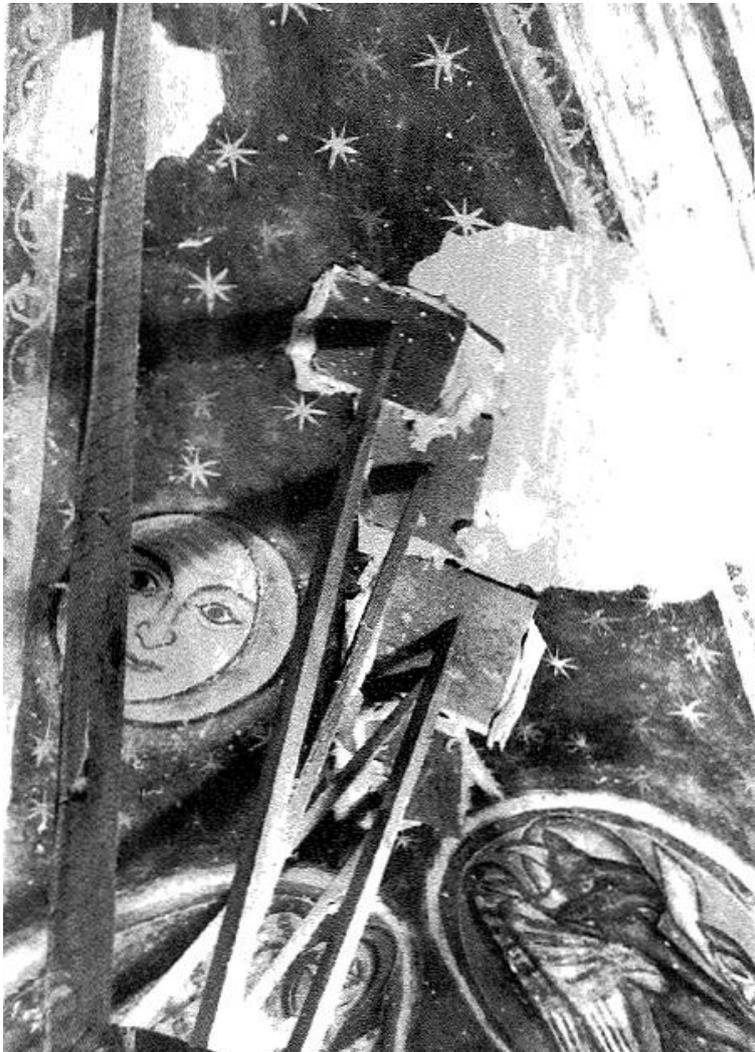
Prilog 12. Fotografija, podupiranje zidnog oslika u crkvi svetog Lovre u Požegi u tijeku konzervatorsko-restauratorskih radova 1970. godine. Izvor: I. SRŠA, 2004. – Ivan Srša, *Požega, crkva svetog Lovre*, Zagreb, 2004.

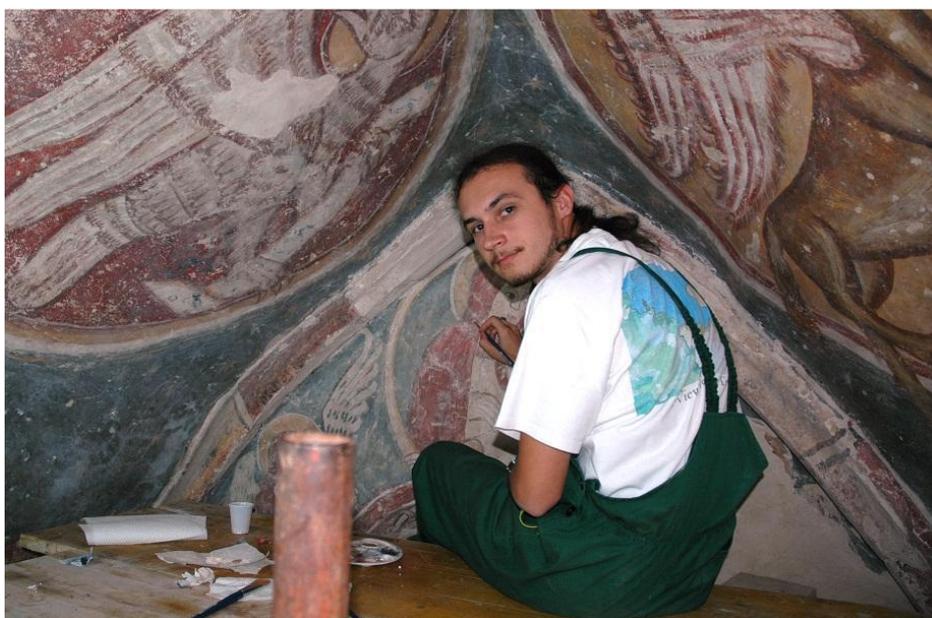
Prilog 13. Fotografija, retuš zidnog oslika u crkvi svetog Lovre u Požegi 2012. godine. Izvor: M. DEAK, 2012. – Matija Deak, Retuš u crkvi sv. Lovre u Požegi, *ALU ORKU*, IV. G. R-S (2011./12.), str. 1-6

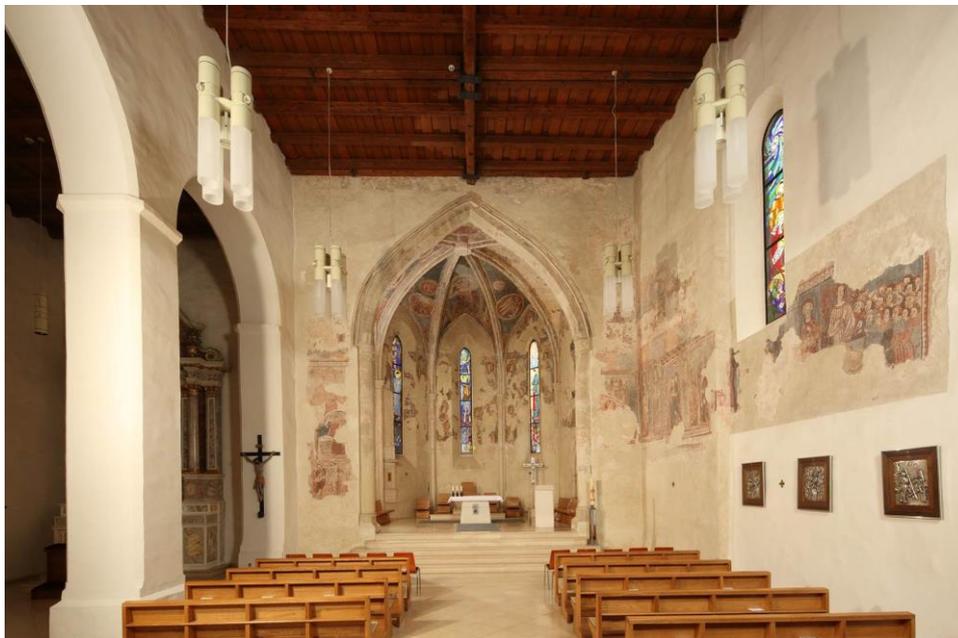
Prilog 14. Fotografija, stanje u crkvi svetog Lovre u Požegi 2017. godine, nakon konzervatorsko-restauratorskih radova – pogled prema trijumfalnom luku i svetištu. Izvor: *Požeška biskupija*, <https://pozeska-biskupija.hr/2017/07/31/crkva-sv-lovre-u-pozegi/>, pregledano: 28. 9. 2023.

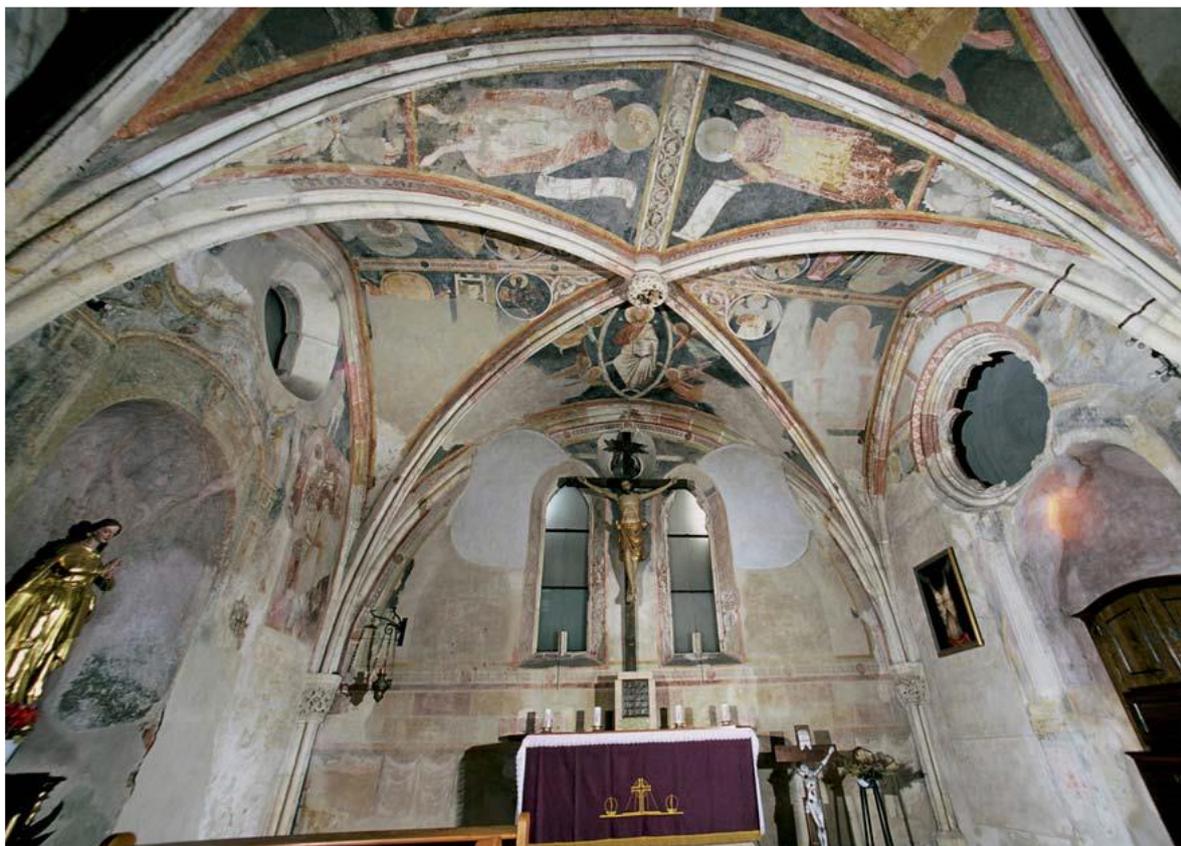
Prilog 15. Fotografija, zatečeno stanje kapele svetog Stjepana u Zagrebu - pogled na svod i južni zid. Izvor: I. SRŠA, 2010. – Ivan Srša, Pitanje prezentacije fragmentarno očuvanih srednjovjekovnih zidnih slika, *Peristil*, 53 (2010.), str. 127-144

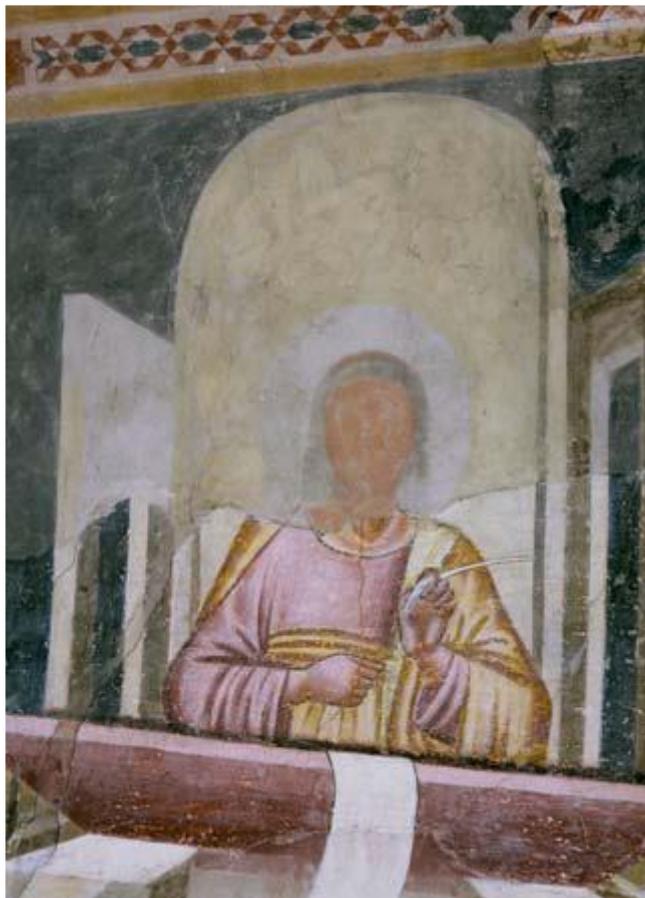
Prilog 16. Fotografija, primjer rekonstrukcije detalja oslika na svodu kapele svetog Stjepana u Zagrebu. Izvor: I. SRŠA, 2010. – Ivan Srša, Pitanje prezentacije fragmentarno očuvanih srednjovjekovnih zidnih slika, *Peristil*, 53 (2010.), str. 127-144

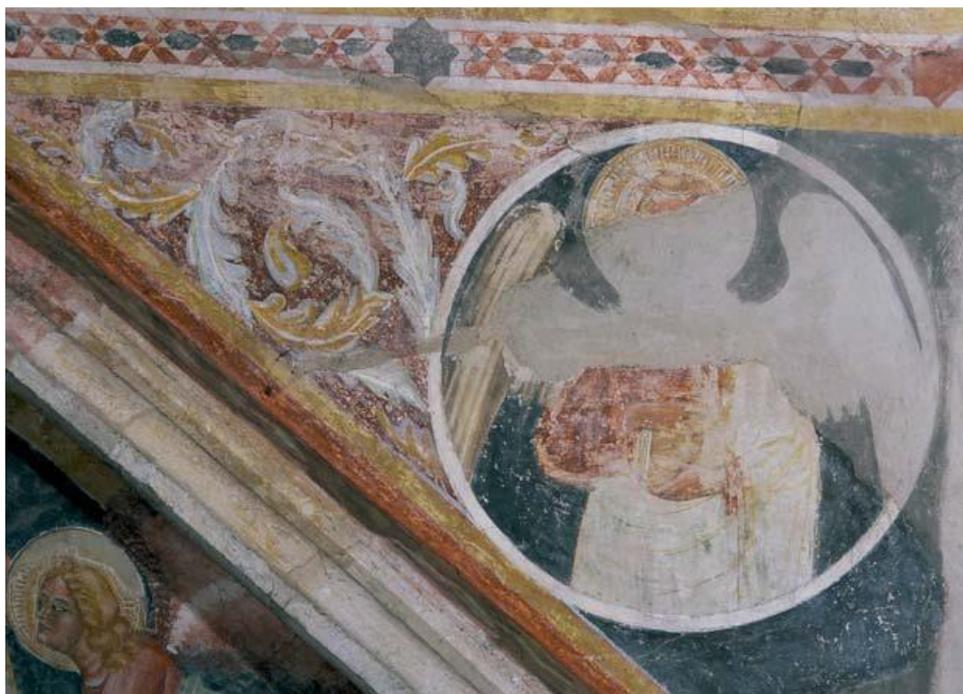
Prilog 17. Fotografija, primjer „crteža negativne forme“ detalja oslika na svodu kapele svetog Stjepana u Zagrebu. Izvor: I. SRŠA, 2010. – Ivan Srša, Pitanje prezentacije fragmentarno očuvanih srednjovjekovnih zidnih slika, *Peristil*, 53 (2010.), str. 127-144

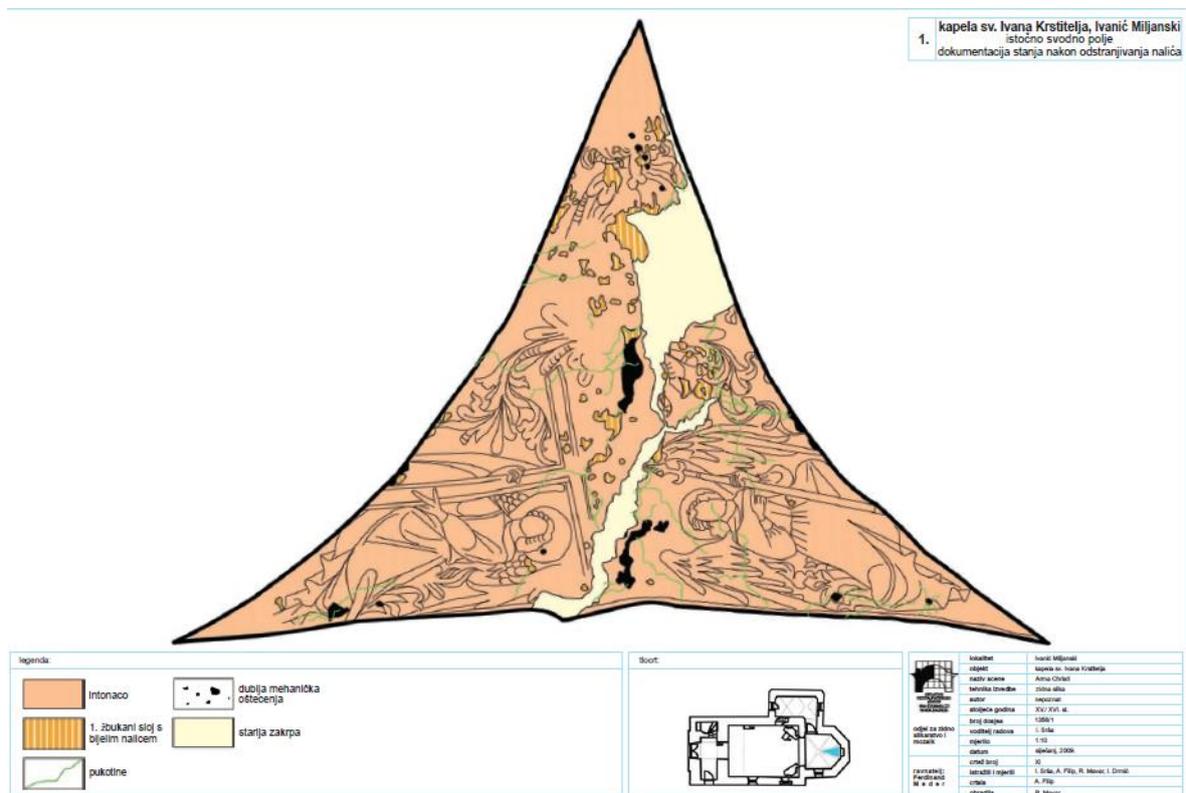
Prilog 19. Nacrt stanja nakon odstranjivanja naliča na istočnom svodnom polju u ckrvi svetog Ivana u Ivaniću Miljanskom. Izvor: *Hrvatski restauratorski zavod*,  
[https://www.hrz.hr/images/stories/ivanic\\_miljanski/pdf/GRAFICKA-DOKUMENTACIJA.pdf](https://www.hrz.hr/images/stories/ivanic_miljanski/pdf/GRAFICKA-DOKUMENTACIJA.pdf),  
pregledano: 28. 9. 2023.

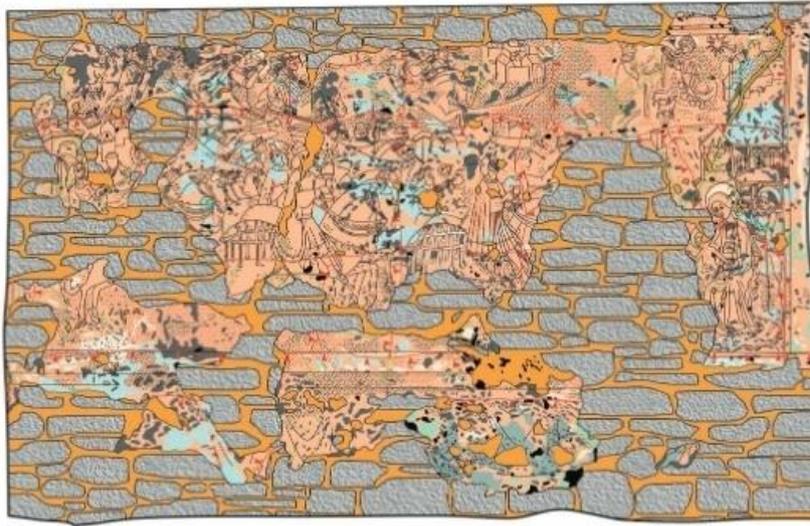
Prilog 20. Nacrt stanja nakon odstranjivanja naliča na sjevernom zidu broda u crkvi svetog Ivana u Ivaniču Miljanskom. Izvor: *Hrvatski restauratorski zavod*, [https://www.hrz.hr/images/stories/ivanic\\_miljanski/pdf/GRAFICKA-DOKUMENTACIJA.pdf](https://www.hrz.hr/images/stories/ivanic_miljanski/pdf/GRAFICKA-DOKUMENTACIJA.pdf), pregledano: 28. 9. 2023.

Sljedeći korak konzervatora i restauratora bila je sanacija oštećenja na zidnom osliku. I dok su na svodu svetišta, gdje je oštećenja bilo znatno manje, pukotine u *intonacu* popunjene, a zidni oslik injektiran, nešto više posla bilo je na zidovima svetišta, crkve i trijumfalnom luku (prilog 21). Tako su na onim mjestima gdje je oslik bio potpuno oljušten sve do kamene građe s ostacima vezne žbuke, izvedeni novi, grubi (u donjim dijelovima zida) ili fini (u gornjim dijelovima zida) slojevi žbuke. Na mjestima dubljih oštećenja izveden je opšav

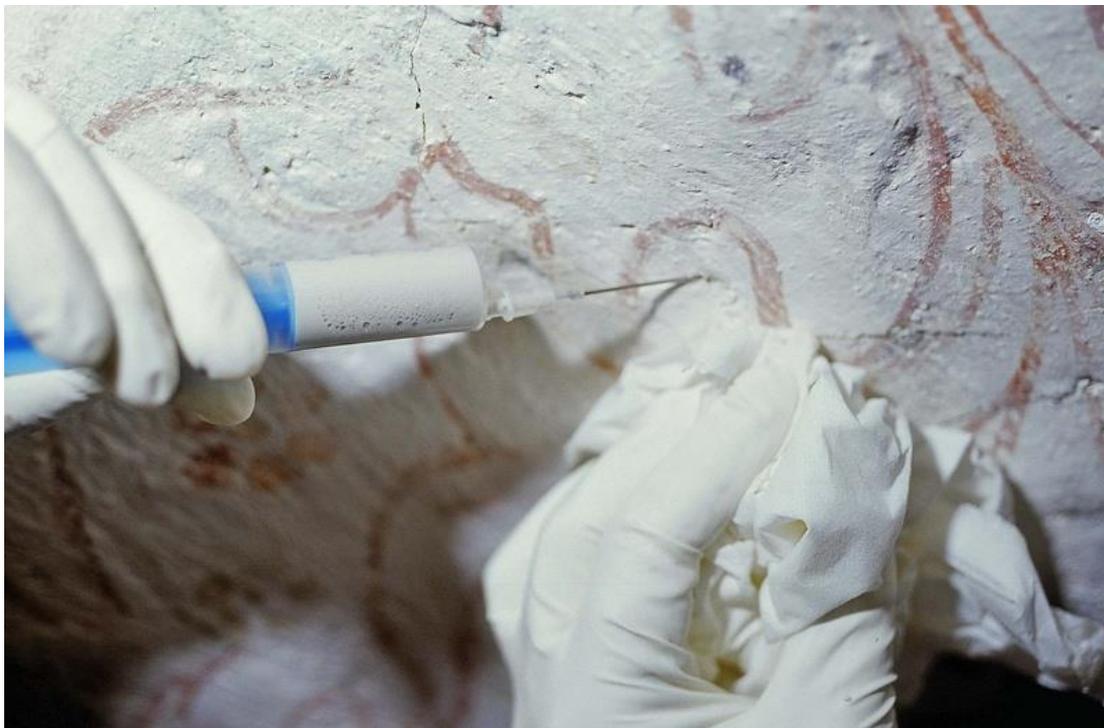
Prilog 21. Fotografija, injektiranje zidnih slika u crkvi svetog Ivana u Ivaniču Miljanskom. Izvor: *Hrvatski restauratorski zavod*, [https://www.hrz.hr/images/stories/ivanic\\_miljanski/gallery.html](https://www.hrz.hr/images/stories/ivanic_miljanski/gallery.html), pregledano: 28. 9. 2023.
