Postupci zaštite srednjovjekovnog zidnog slikarstva u kontinentalnoj Hrvatskoj

Master's thesis / Diplomski rad

**Postupci zaštite srednjovjekovnog zidnog slikarstva u kontinentalnoj
Hrvatskoj**

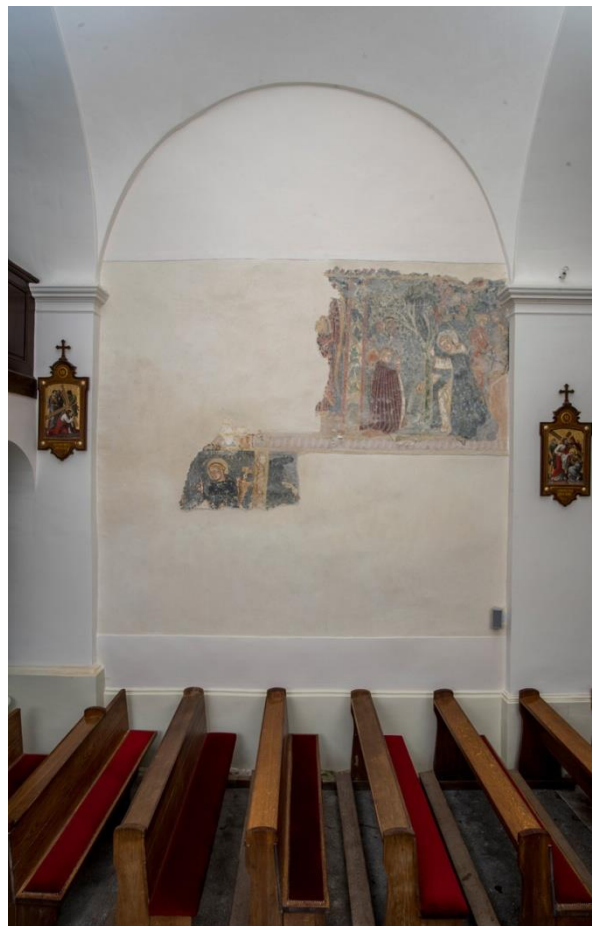
Prilog 10. Fotografija, stanje oslika na sjevernom zidu broda crkve svetog Brcka podno Kalnika nakon konzervatorsko-restauratorskih radova. Autor fotografije: Jovan Kliska
