Postupci zaštite srednjovjekovnog zidnog slikarstva u kontinentalnoj Hrvatskoj

Master's thesis / Diplomski rad

Sveučilište u Zadru

**Postupci zaštite srednjovjekovnog zidnog slikarstva u
kontinentalnoj Hrvatskoj**

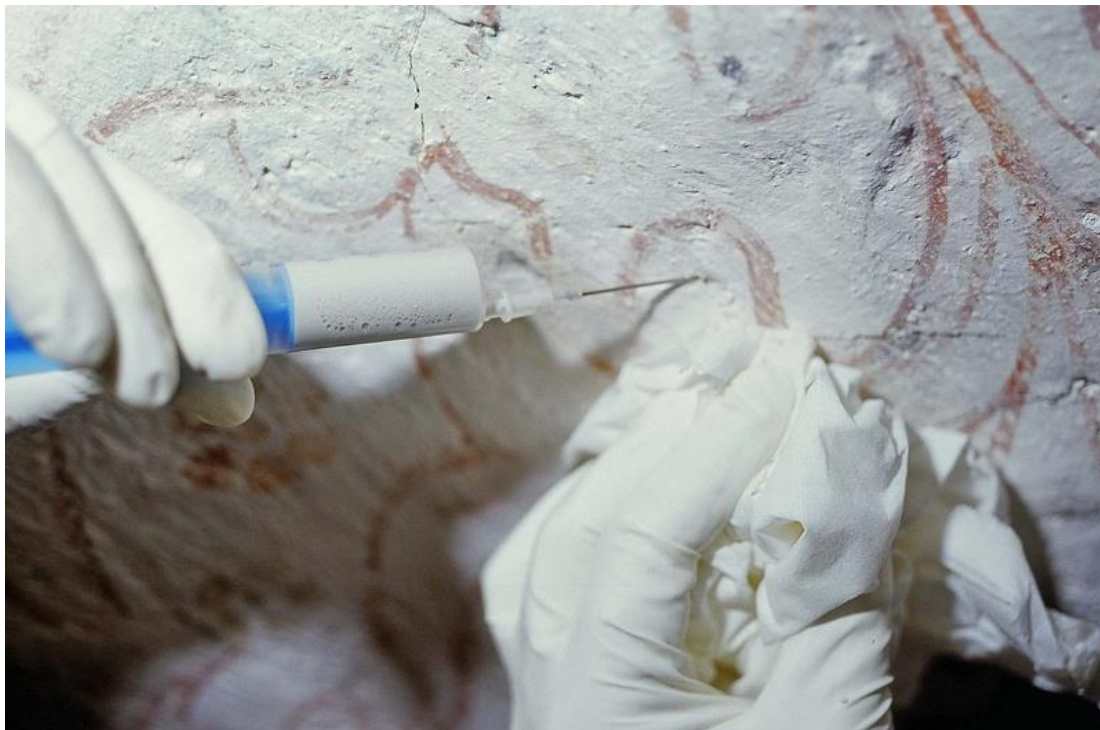
Prilog 21. Fotografija, injektiranje zidnih slika u crkvi svetog Ivana u Ivaniču Miljanskom. Izvor: *Hrvatski restauratorski zavod*, https://www.hrz.hr/images/stories/ivanic_miljanski/gallery.html, pregledano: 28. 9. 2023.

Sljedeći korak konzervatora i restauratora bila je sanacija oštećenja na zidnom osliku. I dok su na svodu svetišta, gdje je oštećenja bilo znatno manje, pukotine u *intonacu* popunjene, a zidni oslik injektiran, nešto više posla bilo je na zidovima svetišta, crkve i trijumfalnom luku (prilog 21). Tako su na onim mjestima gdje je oslik bio potpuno oljušten sve do kamene građe s ostacima vezne žbuke, izvedeni novi, grubi (u donjim dijelovima zida) ili fini (u gornjim dijelovima zida) slojevi žbuke. Na mjestima dubljih oštećenja izveden je opšav
