**Nesreće koje su inspirirale razvoj elektroničkih  
navigacijskih uređaja**

**Accidents that inspired development of navigational  
electronic devices**

Završni rad

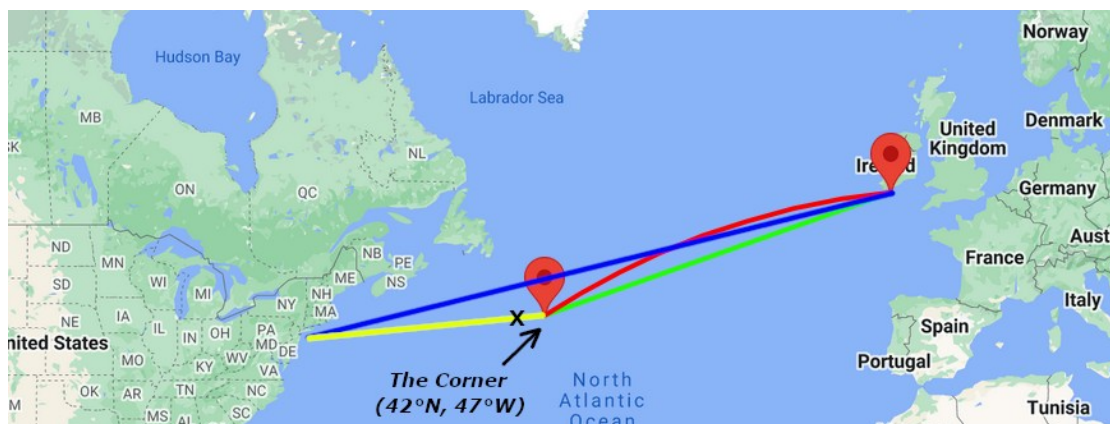
*Slika 4. Titanicova ruta preko Atlantika s glavnim elementima i usporedba s teorijskom loskodromom. Priredila autorica prema poznatim podacima koordinata rute.*

Usljed tržišnog natjecanja s konkurentskim brodarima, stvoren je velik komercijalni pritisak da prelazak Atlantika traje što kraće. Iz tog razloga isplanirana je ruta koja je većim dijelom vodila brod ortodromom, najkraćim putem na površini Zemlje koji ima nezgodnu karakteristiku da često vodi u dosta visoke zemljopisne širine. Zbog toga postoji uvriježeno mišljenje kako je plovidba ortodromom dovela Titanic u područje ledenih santi i uzrokovala potonuće, no ovdje će se kratko pokazati kako to nije slučaj (vidi sliku 4). Naime, Titanic je plovio ortodromom (crvena linija na slici 4) do međutočke „*The Corner*“ koja se nalazi jugoistočno od New Foundlanda na poziciji 42°N 47°W, nakon čega je nastavio loksodromom u smjeru New Yorka (žuta linija na slici 4), do pozicije stradavanja (oznaka X na slici 4). Plovidba ovom rutom, tj. dolazak do međutočke „*The Corner*“ bila je uobičajen način prelaska Atlantika. Uspoređujući ovu rutu s izravnom loksodromom od juga Irske do New Yorka, pokazuje se ne da ona nije znatno sjevernije, nego je zapravo južnije od loksodrome na gotovo cijelom putu. Kako je to moguće? Naime, međutočka „*The Corner*“ je namjerno birana kao dio iskustvene plovidbene strategije, da bude dovoljno južno upravo zbog poznate situacije s ledenim santama u području gdje ih donosi hladna Labradoriska struja sa sjevera. Iz slike 4 je vidljivo kako bi izravna loksodroma s juga Irske prema New Yorku

bila znatno sjevernije od međutočke „The Corner“, kao i od pozicije nesreće broda. To neminovno znači da sama plovidba po ortodromi do „The Corner“ nije ni na koji način doprinjela nesreći Titanica već drugi uzroci (ponajprije plovidba prevelikom brzinom).

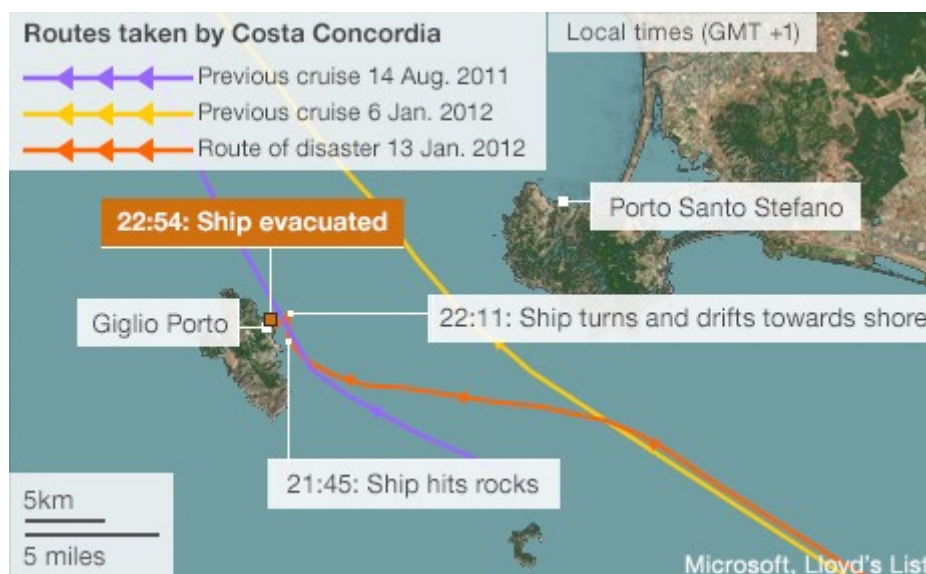
Slika 6. Prikaz ruti Costa Concordie (prethodna ruta 14.08.2011.; ljubičasta / prethodna ruta 6.01.2012.; žuta / ruta nesreće 13.01.2012.; narančasta) (BBC, 2015).

Dok se brod kretao prema sjeverozapadu duž talijanske obale, zapovjednik broda na odlučio je da se brod usmjeri blizu otoka Giglio kao "pozdrav". Talijansko Ministarstvo infrastrukture i prometa objavilo je detaljan vremenski raspored događaja u svom izvješću o nesreći, objavljenom u svibnju 2013. godine. Ostali detalji pojavili su se na predraspravnim ročištima, uključujući isječke „bjesomučnih” razgovora između zapovjednika i njegove posade nakon nesreće, koje je snimio brodski *Voyage Data Recorder*, tj. „crna kutija” zapovjedničkog mosta.
