Dvorac Pejačević u Osijeku

Master's thesis / Diplomski rad

2021

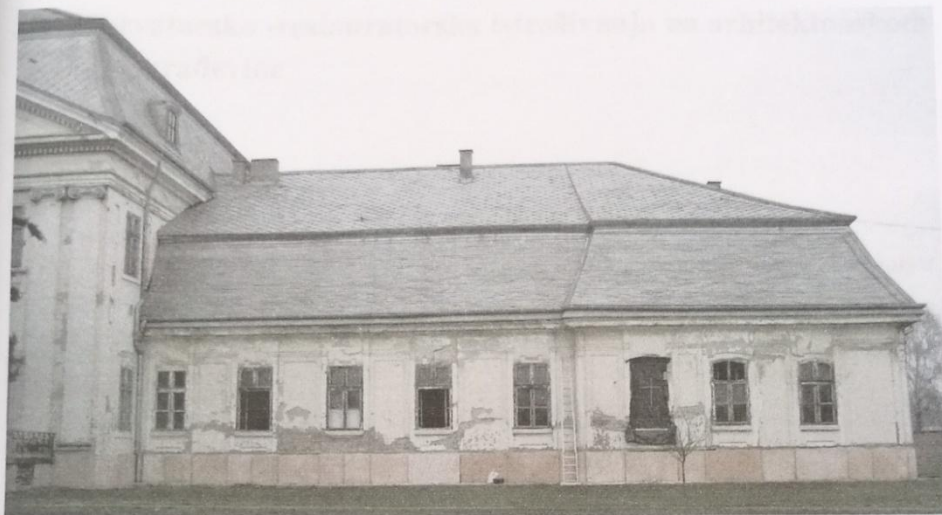
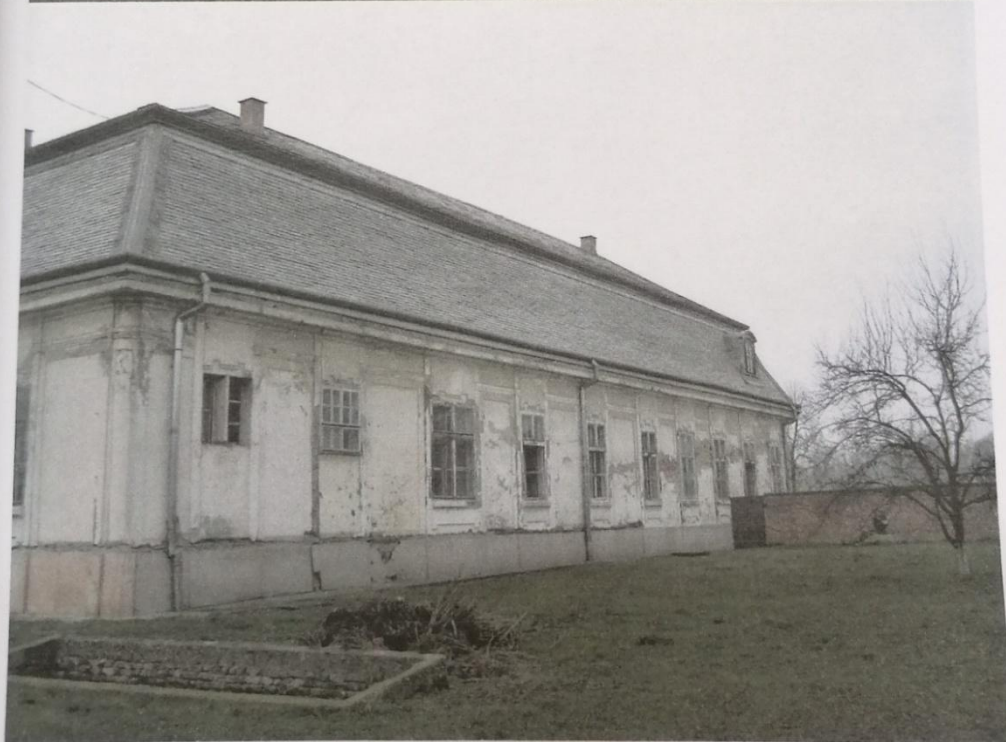
Prilog 29. Južno i istočno pročelje istočnog krila prije obnove, obnove, izvor: MK-UZKB-KOS: Ured ovlaštenog arhitekta Tone Papić, Konzervatorska studija, Separat - Obnova pročelja istočnog krila, br. 03/010, 2011.

Konzervatorskom studijom utvrđeno je kako su pročelja uglavnom zadržala izvorne gabarite i način oblikovanja (prilog 28., 29.; slika 30.). Prilikom istraživanja na pročeljima su bile zatečene jedino manje promjene na pojedinim prozorskim otvorima i soklu građevine. Izvorna podjela i sve izvorne profilacije bile su sačuvane, osim profilacije prozorskih klupica koje su bile otučene te su na pročelje bile aplicirane kopije od betona. Postoji mogućnost da klupice izvorno nisu ni bile izvedene, već su naknadno bile ugrađene u prozorski okvir. Izvorno je podnožje (sokl) bilo zidano i ožbukano, izvedeno kao zidno pojačanje temeljnog zida, a do danas očuvalo se samo na istočnom pročelju.⁹⁹ Tijekom radova na podrezivanju zidova i umetanju hidroizolacije te žbukanju skola teraplantom, uništena je izvorna profilacija sokla, ako je i postojala. Sudeći po skromnim preostalim tragovima, vjerojatno je bila izvedena kao jednostavnije skošenje. Sve površine sokla okrenute glavnom ulazu, naknadno su otučene i izdubljene te obložene kamenim pločama od pješčenjaka. U osovini prozorskih polja izvedene su plitke niše kao slijepi otvori podrumskih prozora, a na podrumljenom dijelu zgrade ti su otvori i realizirani. Sokl južnog pročelja također je naknadno otučen i obložen kamenim pločama od ružičastog šikloškog kamena, ali bez slijepih niša podrumskih prozora. Kamene ploče pješčenjaka i šikloškog kamena formirane su lomljenjem iz kamenog bloka te pažljivo klesane sa svih strana, osim strane okrenute zidu koja je ostala neobrađena. Površina je zaglađena bez rubnih bordura. Svi fasadni istaci su zidani, pa je debljina žbuke jednaka na svim dijelovima pročelja. Tako su izvedeni i svi prozorski okviri, osim jednog prozora na

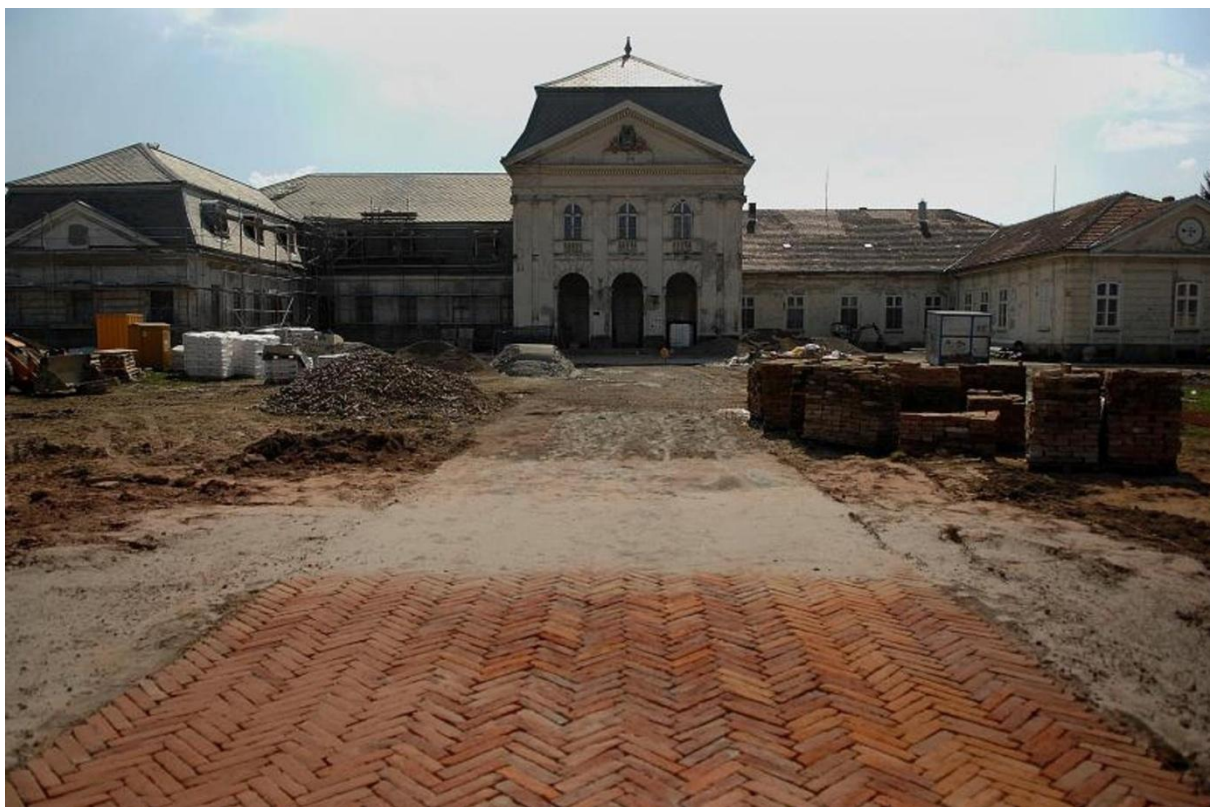
Slika 30. Adaptacija istočnog krila dvorca,
