Dvorac Pejačević u Osijeku

Master's thesis / Diplomski rad

2021

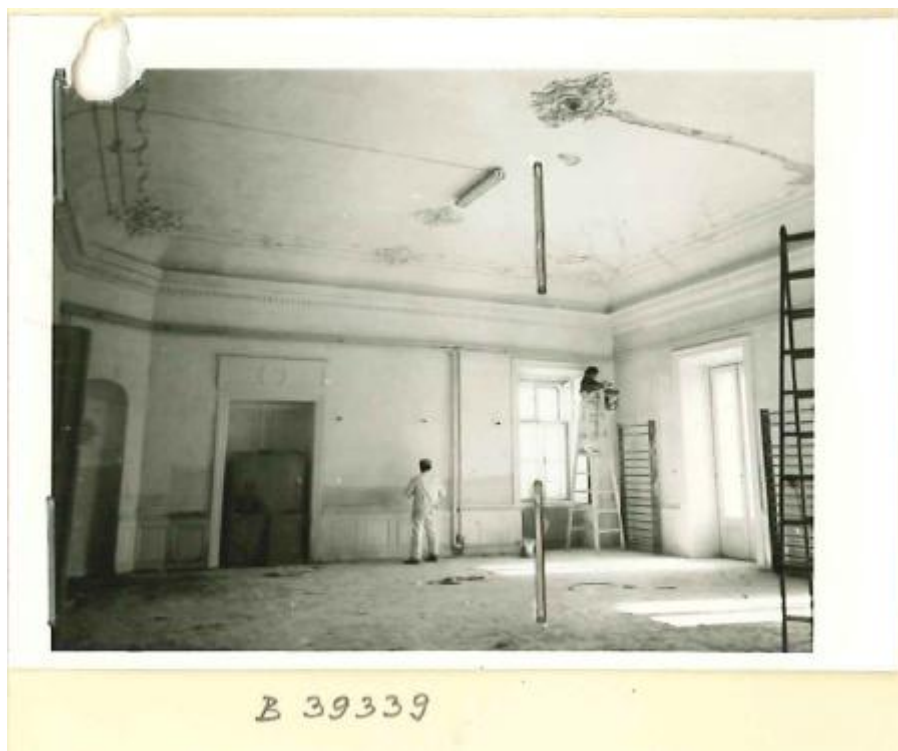
Slika 20. Svečana dvorana, sačuvana kasetirana oplata u donjoj zoni zidova, izvor: MK-UZKB-KOS-B 39339

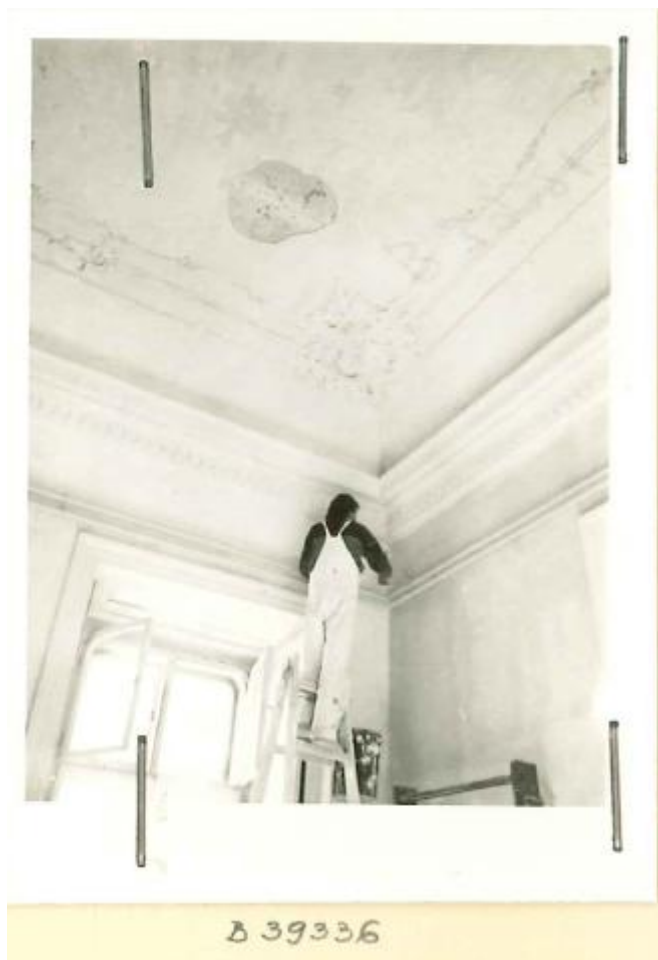
Slika 21. Svečana dvorana, završni vijenac sa zuborezom (dentima), izvor: MK-UZKB-KOS-B 39336

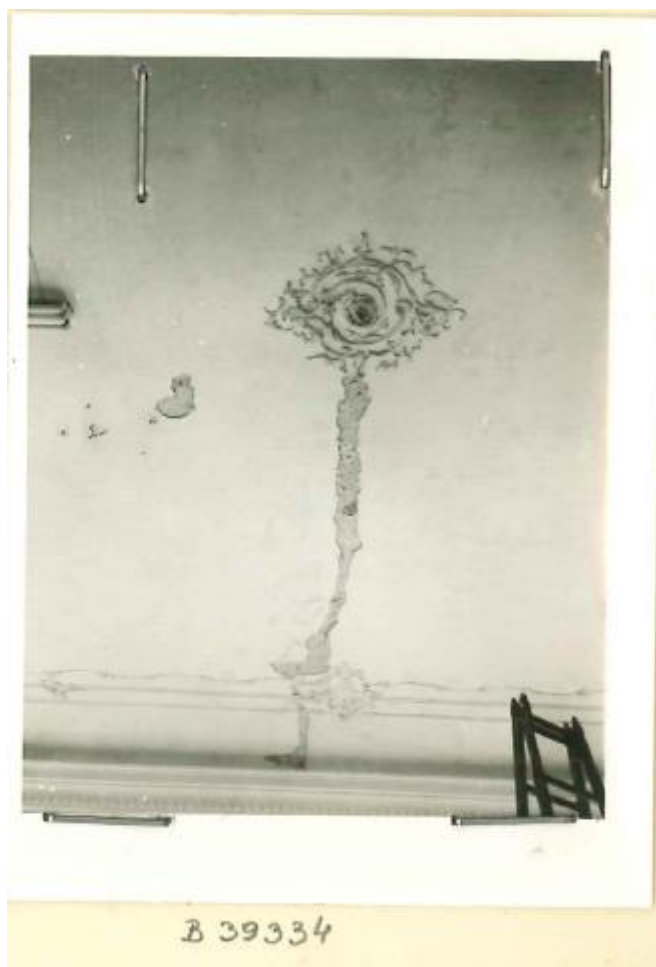
Slika 22. Svečana dvorana, ostatak štukaturnog ukrasa stropa, izvor: MK-UZKB-KOS-B 39334

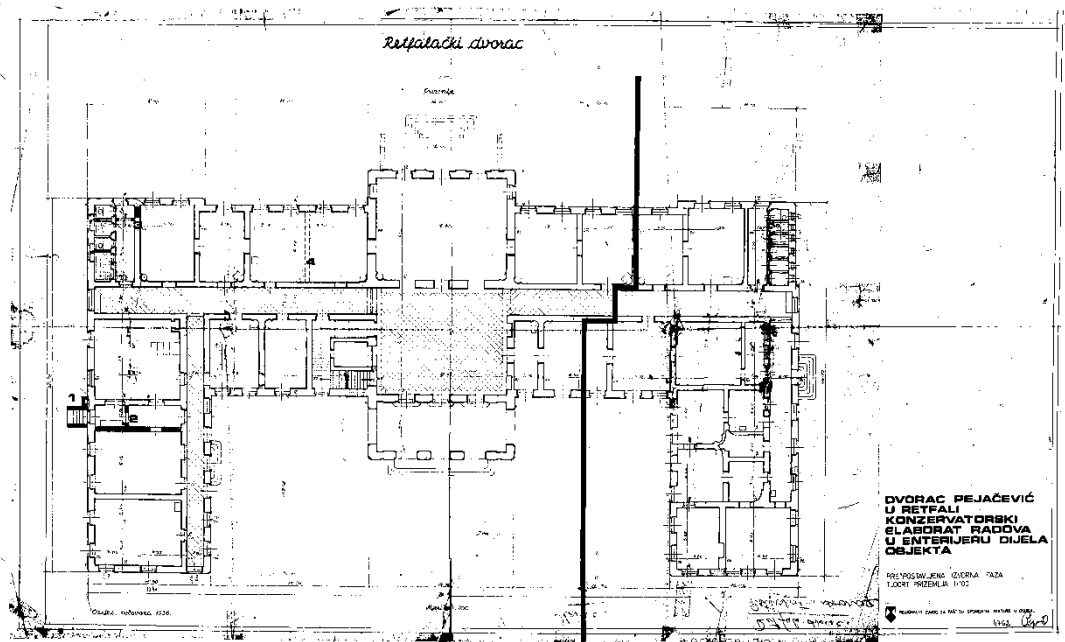
Prilog 23. Pretpostavljeni izvorni raspored prostorija prizemlja, izvor: MK-UZKB-MF-40991

položaj vrata.⁷⁶ Svi saloni južne strane središnjeg krila bili su povezani vratima kroz sredinu, drugom uzdužnom komunikacijom, paralelnom sa koridorskim hodnikom. Predvorje i svečanu dvoranu u prizemlju povezivala su troja vrata (prilog 23.). Izvorni izgled zidova i stropova nije se mogao utvrditi. Sondiranjem žbuke otkriven je prvi sloj bijele boje, što bi značilo da su zidovi i stropovi izvorno bili jednostavno obijeljeni u svim prostorijama.⁷⁷ Konzervatori su smatrali kako je štuko dekoracija na stropovima u predvorju i dvorani na katu izvorna, kao i završni vijenci na zidovima tih prostorija, a istražnim radovima utvrđeno je da je sličan vijenac postojao u svečanoj dvorani u prizemlju ali je kasnije obijen.⁷⁸ Druga faza uslijedila je nedugo nakon izgradnje dvorca. Tada su zazidana dvojna vrata iz predvorja u svečanu dvoranu u prizemlju i iluzionistički su oslikane svečane dvorane u prizemlju i na katu, te većina prostorija u središnjem krilu dvorca. (prilog 24.). U trećoj fazi, u gotovo svim prostorijama središnjeg krila kao i u dvoranama na katu, zidovi i stropovi su ponovo prežbukani. U svečanoj dvorani prizemlja obijen je stariji korniš te postavljen novi, a na stropu je aplicirana dekoracija izvedena u tehnici papier machea. Zidovi su u podnožju bili obloženi drvenim kasetiranim oplatama. Četvrtu fazu je tada predstavljala adaptacija prostora dvorca, 1936. godine, za novu namjenu, nakon što je dvorac prešao u vlasništvo časnih sestara.

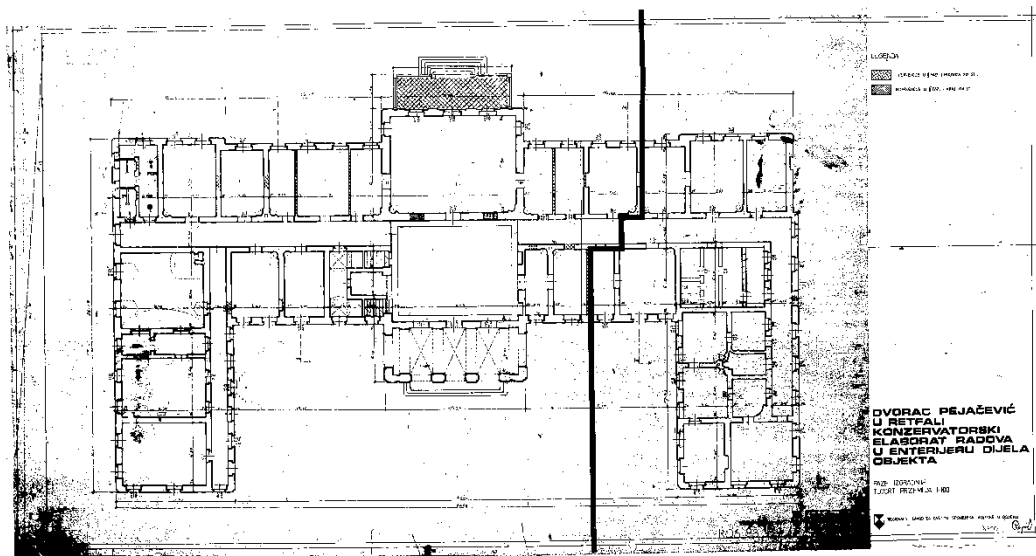
Prilog 24. Etape izgradnje, tlocrt prizemlja, izvor: MK-UZKB-MF-40989

Na temelju konzervatorskih istraživanja i analizom postojećeg stanja, pretpostavljene su četiri faze radova u unutrašnjosti dvorca. Prva faza, izvorni izgled bio je sačuvan u organizaciji prostora središnjeg i istočnog krila, unatoč usitnjavanju prostora brojnim kasnijim pregradnjama. Moguće je bilo djelomično utvrditi izvorni raspored i veličinu prostorija, te

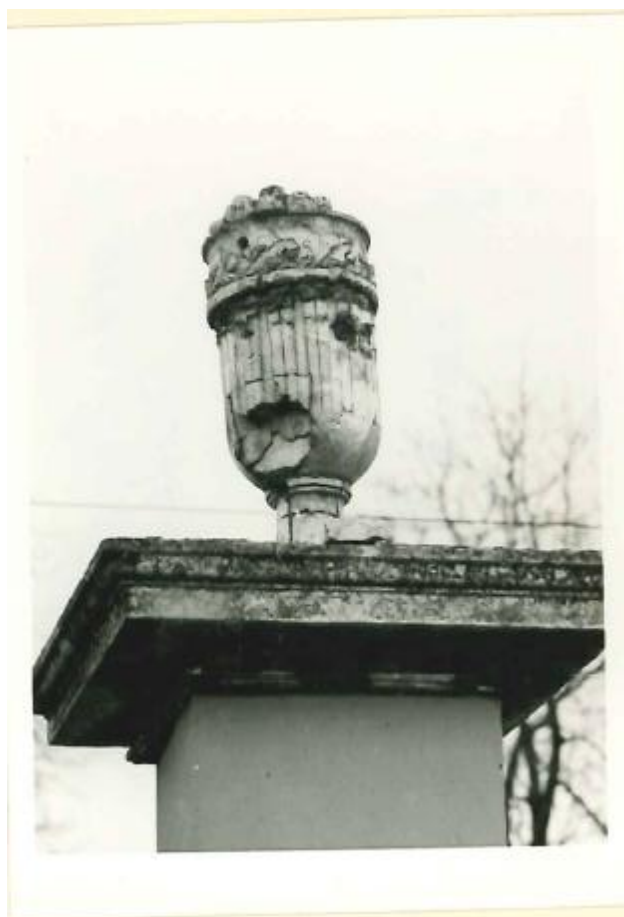
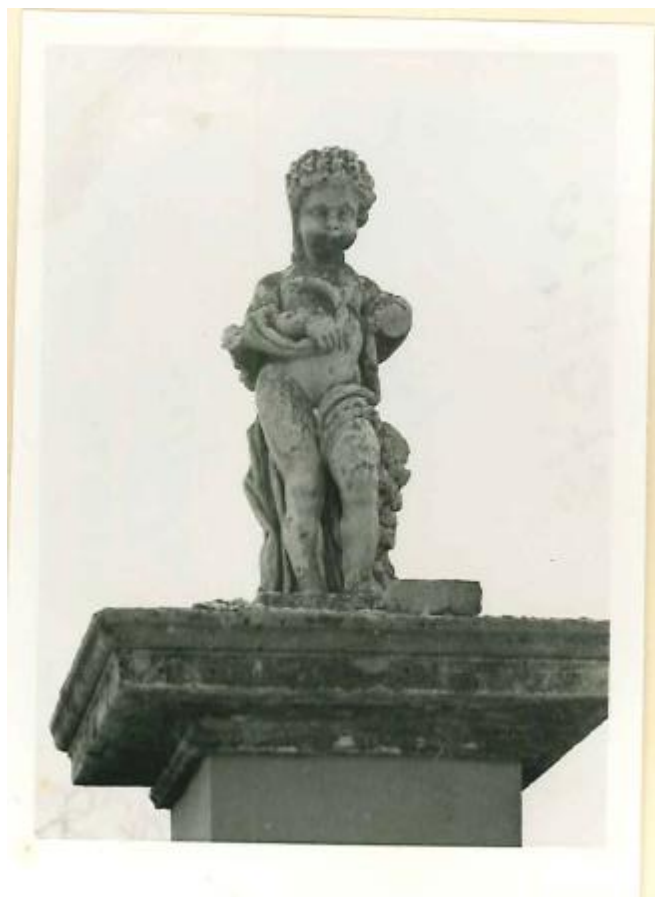
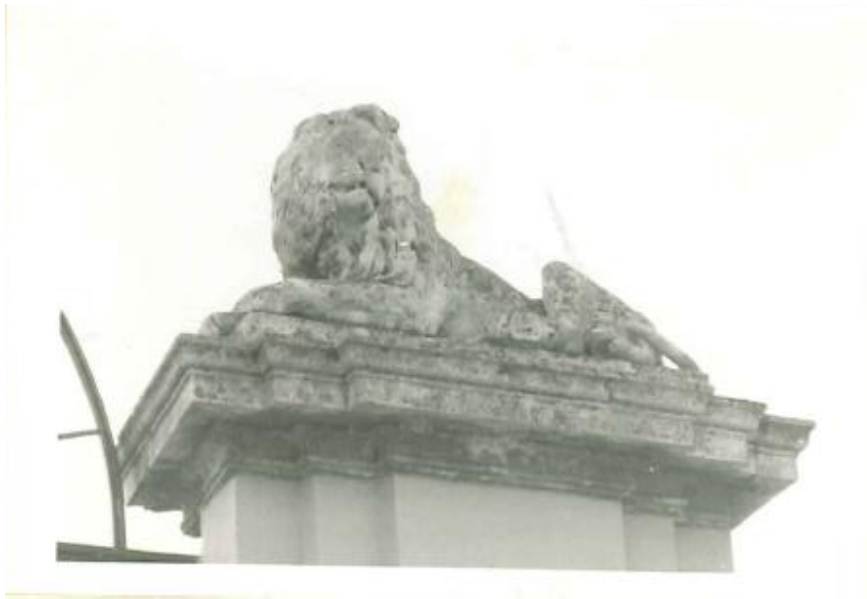
Slika 25. Oštećenja na skulpturama ograde dvorca, izvor: MK-UZKB-KOS-B 14371

Slika 25. a Oštećenja na skulpturama ograde dvorca, izvor: MK-UZKB-KOS-B 14362

Prilog 25. b Oštećenja na skulpturama ograde dvorca, izvor: MK-UZKB-KOS-B 14375

Regionalni zavod za zaštitu spomenika kulture u Osijeku 1989. godine šalje zahtjev Republičkoj samoupravi interesne zajednice kulture SR Hrvatske u kojem traži da se dvorac Pejačević u Osijeku uvrsti u program kulturnog razvoja SRH za 1989. godinu.⁷⁹ U zahtjevu se spominje ograda dvorca Pejačević, odnosno potreba za obnovom pojedinih dijelova ograde, koja s dvorcem čini nedjeljivu cjelinu te je dio zaštićene urbanističke cjeline. Istaknuto je kako zidani dijelovi ograde propadaju. To se odnosilo na oštećene skulpture ukrasnih vaza, puta i lavova (slika 25., 25. a, 25. b).

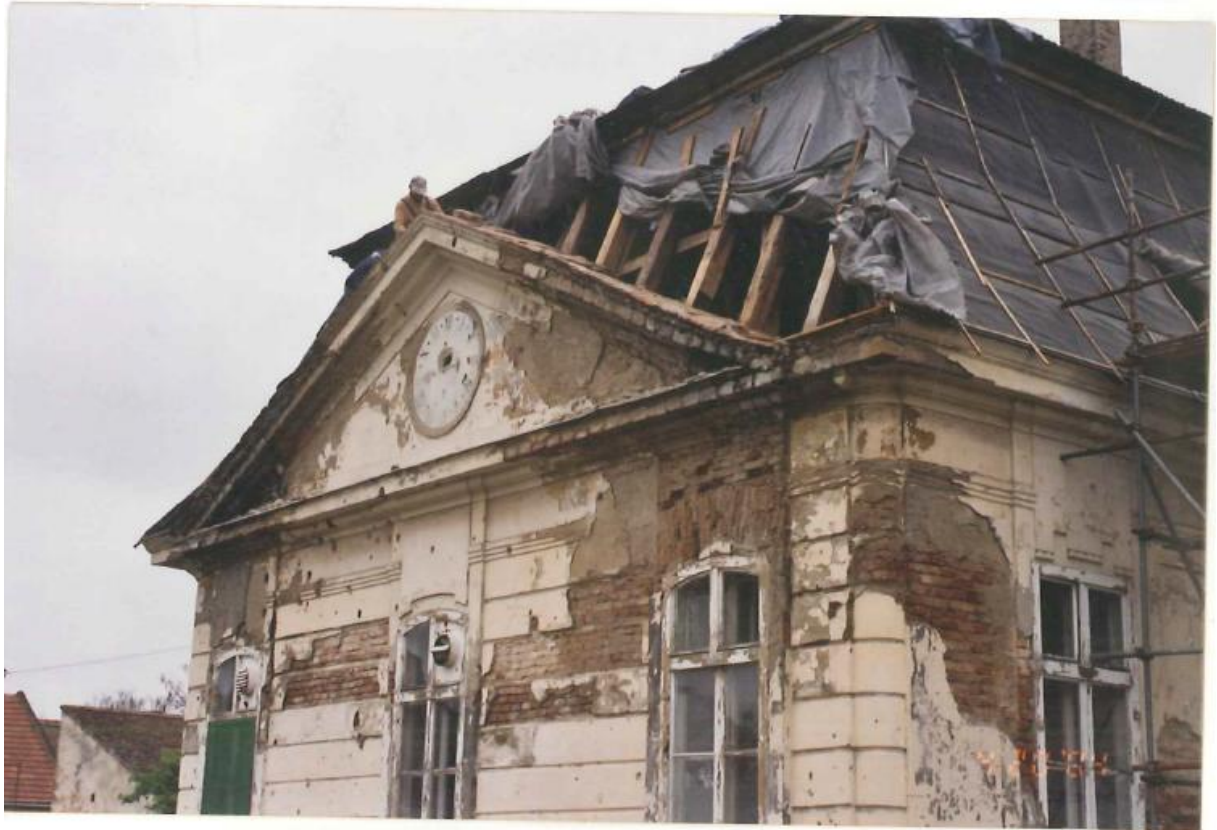
Slika 26. Radovi na rekonstrukciji mansardnog krovišta nad istočnim krilom, izvor: MK-UZKB-KOS

konstrukcija krovišta, potkrovlja i stropa nad prizemljem zapadnog krila niti način izvedbe bočnih zidova mansarde. Konstrukcija dvostruke visulje nije bila korektna. Potkrovlje bi bilo usitnjeno u prevelik broj malih soba, a prema konzervatorskim smjernicama u potkrovlju je trebalo ponoviti prostorni sklop prizemlja uz nužne funkcionalne prilagodbe. Također, broj krovnih mansardnih prozora bio je prevelik čime bi se poništila stilska autentičnost cjeline“.⁸⁸ Sanacija i djelomična rekonstrukcija krovišta dvorca započeta je 2004. godine. Naručitelji ovih radova bili su Družba Marijinih sestara od čudotvorne medaljice i Ministarstvo kulture RH, a izvođač Monte-mont d.o.o. Osijek. Ugovoreni radovi obuhvaćali su sanaciju postojećeg mansardnog krovišta nad istočnim krilom i rekonstrukciju izgorjelog krovišta nad središnjim rizalitom i zapadnim krilom. Završena je rekonstrukcija mansardnog krovišta nad središnjim rizalitom te sanacija krovišta nad istočnim krilom i pokrivanje krova novim pločama od škripljca (slika 26., 27.). Izrađeni su i novi mansardni prozori od masivne hrastovine koji su opšiveni cinkotit limom te je postavljena krovna limarija.⁸⁹

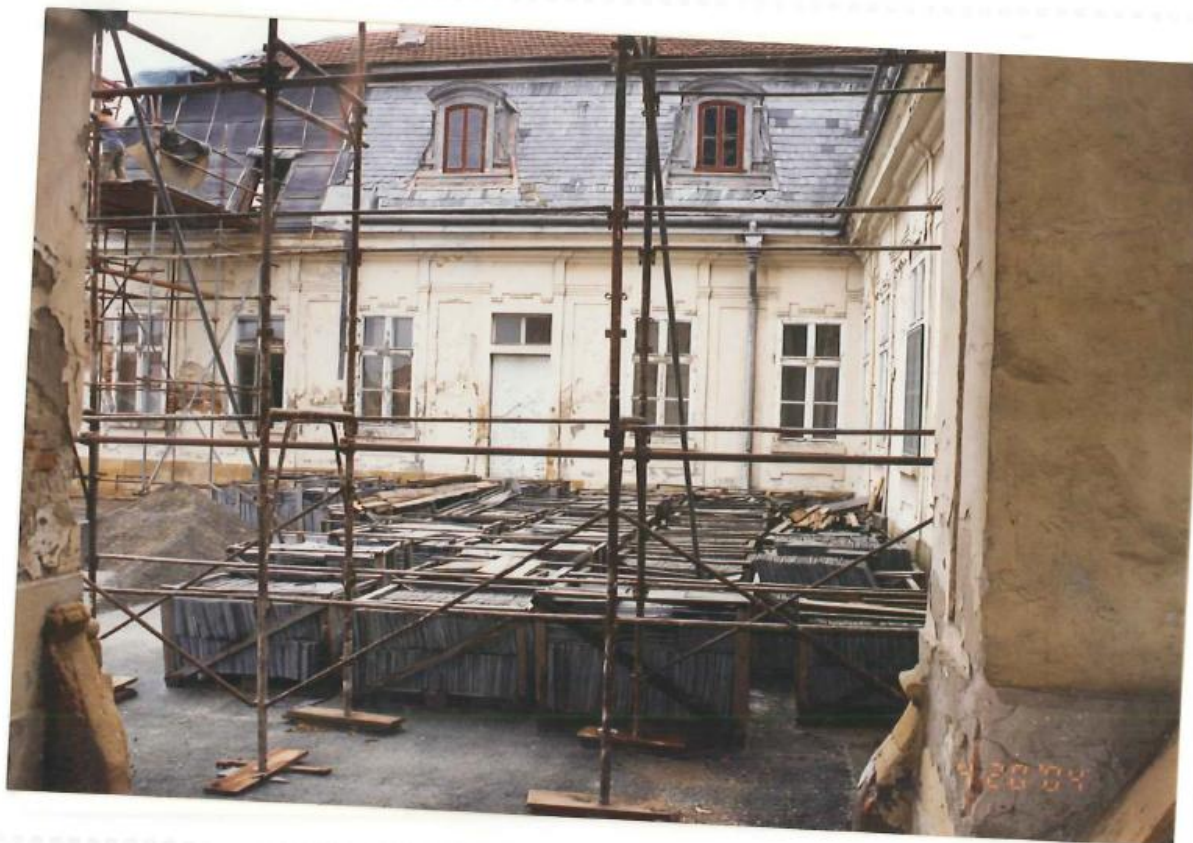
Slika 27. Radovi na rekonstrukciji krovšta nad istočnim krilom, izvor: MK-UZKB-KOS

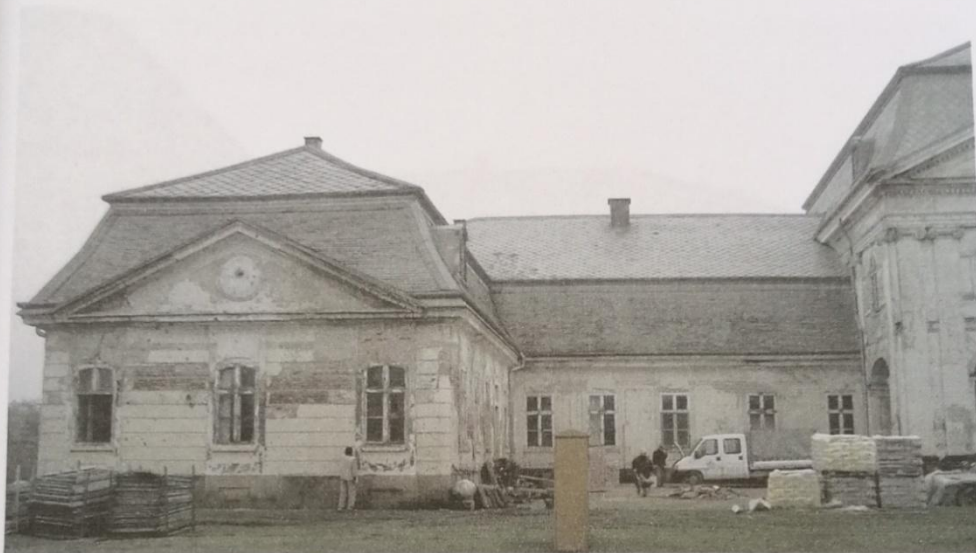
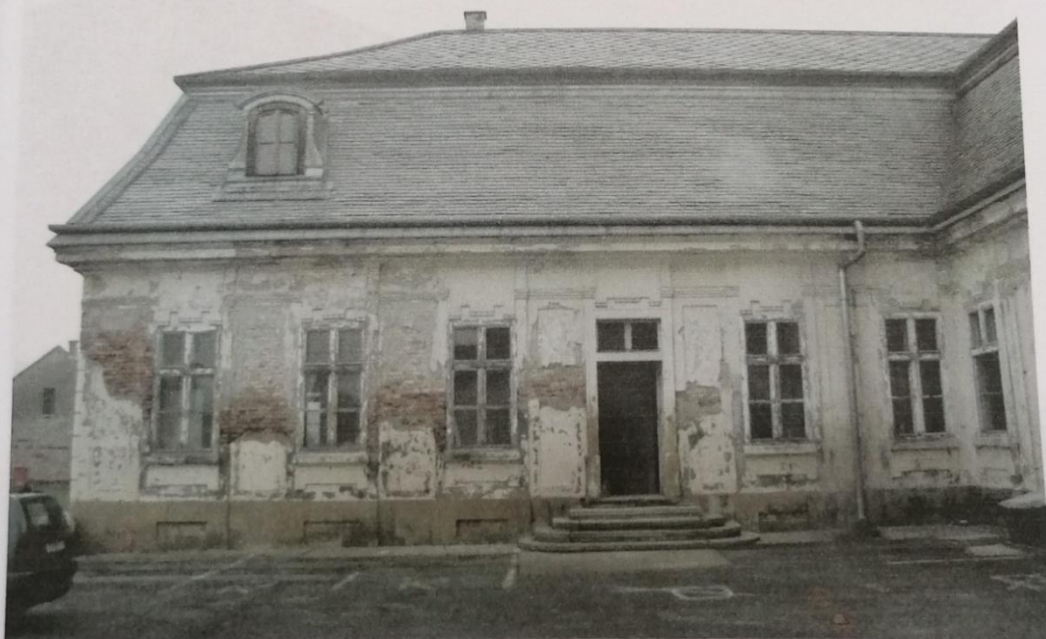
Sjeverno pročelje istočnog krila

Zapadno pročelje istočnog krila

Konzervatorskom studijom utvrđeno je kako su pročelja uglavnom zadržala izvorne gabarite i način oblikovanja (prilog 28., 29.; slika 30.). Prilikom istraživanja na pročeljima su bile zatečene jedino manje promjene na pojedinim prozorskim otvorima i soklu građevine. Izvorna podjela i sve izvorne profilacije bile su sačuvane, osim profilacije prozorskih klupica koje su bile otučene te su na pročelje bile aplicirane kopije od betona. Postoji mogućnost da klupice izvorno nisu ni bile izvedene, već su naknadno bile ugrađene u prozorski okvir. Izvorno je podnožje (sokl) bilo zidano i ožbukano, izvedeno kao zidno pojačanje temeljnog zida, a do danas očuvalo se samo na istočnom pročelju.⁹⁹ Tijekom radova na podrezivanju zidova i umetanju hidroizolacije te žbukanju skola teraplantom, uništena je izvorna profilacija sokla, ako je i postojala. Sudeći po skromnim preostalim tragovima, vjerojatno je bila izvedena kao jednostavnije skošenje. Sve površine sokla okrenute glavnom ulazu, naknadno su otučene i izdubljene te obložene kamenim pločama od pješčenjaka. U osovini prozorskih polja izvedene su plitke niše kao slijepi otvori podrumskih prozora, a na podrumljenom dijelu zgrade ti su otvori i realizirani. Sokl južnog pročelja također je naknadno otučen i obložen kamenim pločama od ružičastog šikloškog kamena, ali bez slijepih niša podrumskih prozora. Kamene ploče pješčenjaka i šikloškog kamena formirane su lomljenjem iz kamenog bloka te pažljivo klesane sa svih strana, osim strane okrenute zidu koja je ostala neobrađena. Površina je zaglađena bez rubnih bordura. Svi fasadni istaci su zidani, pa je debljina žbuke jednaka na svim dijelovima pročelja. Tako su izvedeni i svi prozorski okviri, osim jednog prozora na

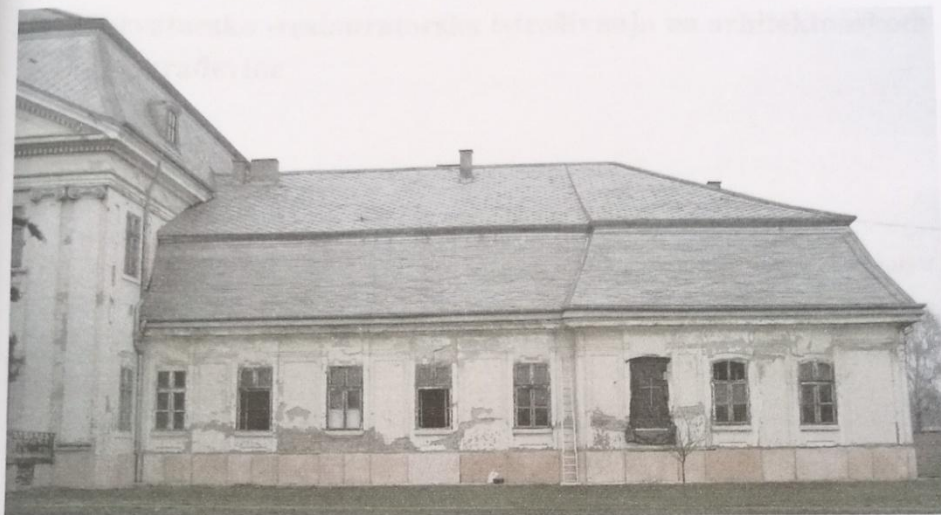
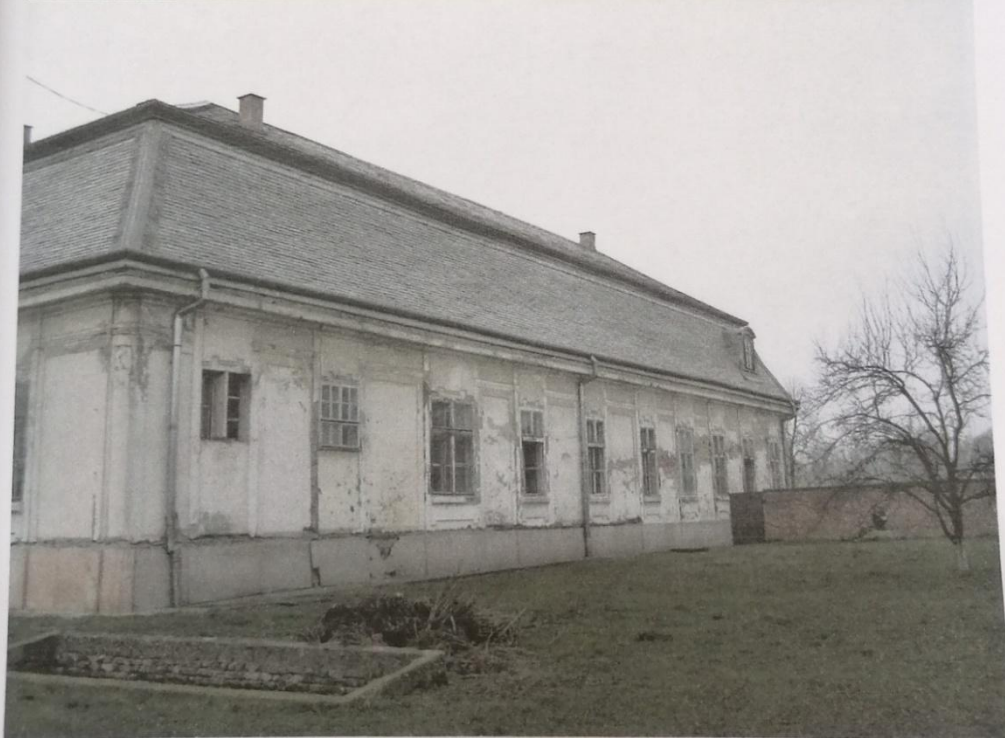
Prilog 29. Južno i istočno pročelje istočnog krila prije obnove, obnove, izvor: MK-UZKB-KOS: Ured ovlaštenog arhitekta Tone Papić, Konzervatorska studija, Separat - Obnova pročelja istočnog krila, br. 03/010, 2011.

Južno i istočno pročelje istočnog krila
