Dvorac Pejačević u Osijeku

Master's thesis / Diplomski rad

2021

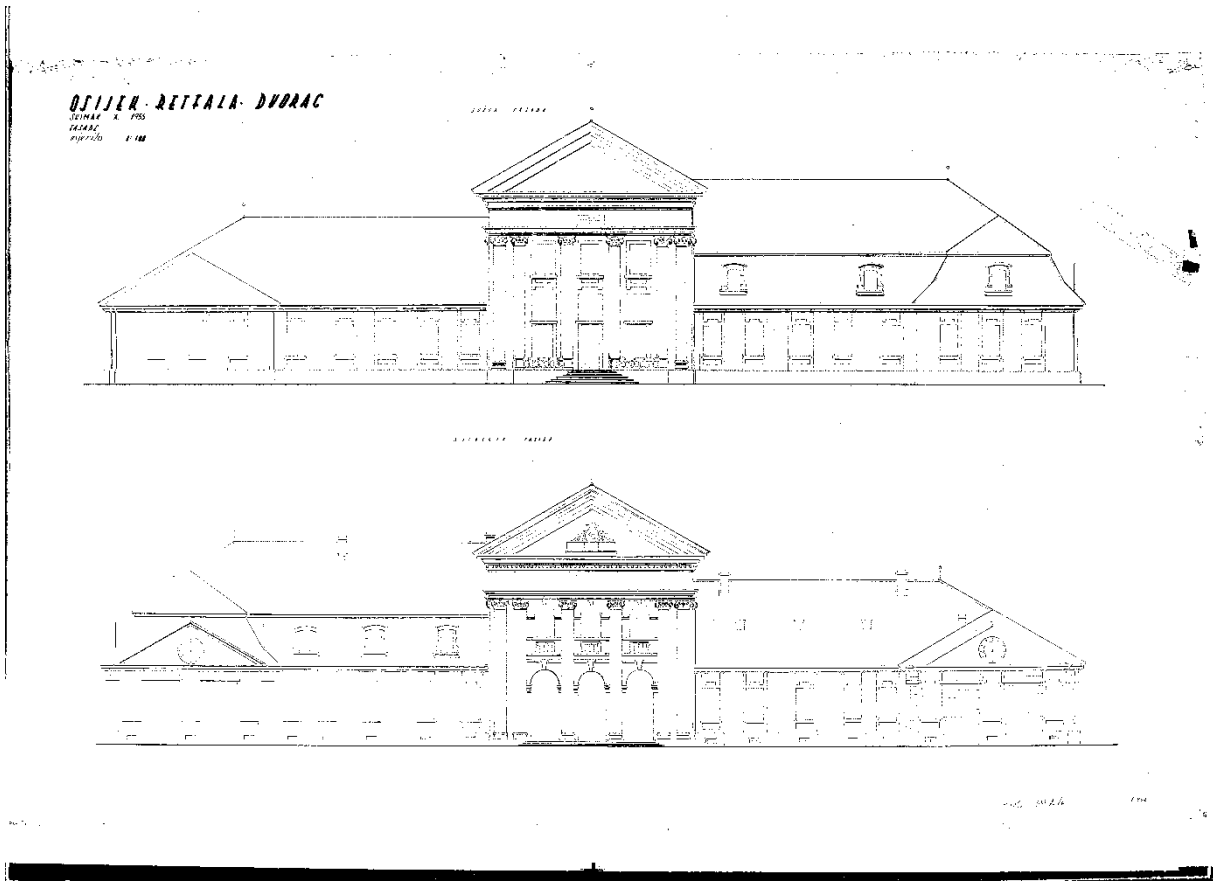
Prilog 4. Snimak sjevernog i južnog pročelja dvorca Pejačević u Retfali, izvor: MK-UZKB-MF-1272
