Postupci zaštite srednjovjekovnog zidnog slikarstva u kontinentalnoj Hrvatskoj

Master's thesis / Diplomski rad

**Postupci zaštite srednjovjekovnog zidnog slikarstva u kontinentalnoj
Hrvatskoj**

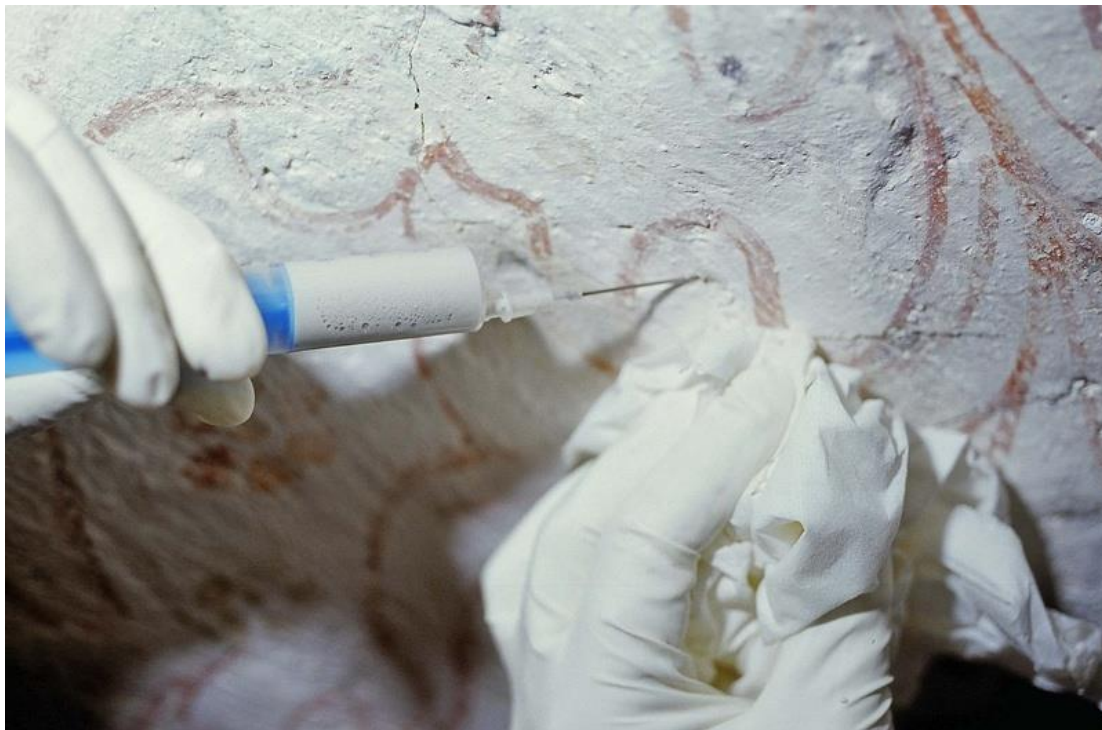
Prilog 21. Fotografija, injektiranje zidnih slika u crkvi svetog Ivana u Ivaniču Miljanskom. Izvor: *Hrvatski restauratorski zavod*, https://www.hrz.hr/images/stories/ivanic_miljanski/gallery.html, pregledano: 28. 9. 2023.

Sljedeći korak konzervatora i restauratora bila je sanacija oštećenja na zidnom osliku. I dok su na svodu svetišta, gdje je oštećenja bilo znatno manje, pukotine u *intonacu* popunjene, a zidni oslik injektiran, nešto više posla bilo je na zidovima svetišta, crkve i trijumfalnom luku (prilog 21). Tako su na onim mjestima gdje je oslik bio potpuno oljušten sve do kamene građe s ostacima vezne žbuke, izvedeni novi, grubi (u donjim dijelovima zida) ili fini (u gornjim dijelovima zida) slojevi žbuke. Na mjestima dubljih oštećenja izveden je opšav
