Postupci zaštite srednjovjekovnog zidnog slikarstva u kontinentalnoj Hrvatskoj

Master's thesis / Diplomski rad

Diplomski sveučilišni studij povijesti umjetnosti; smjer: Konzervatorski i muzejsko galerijski
(jednopedmetni)

Zadar, 2023.

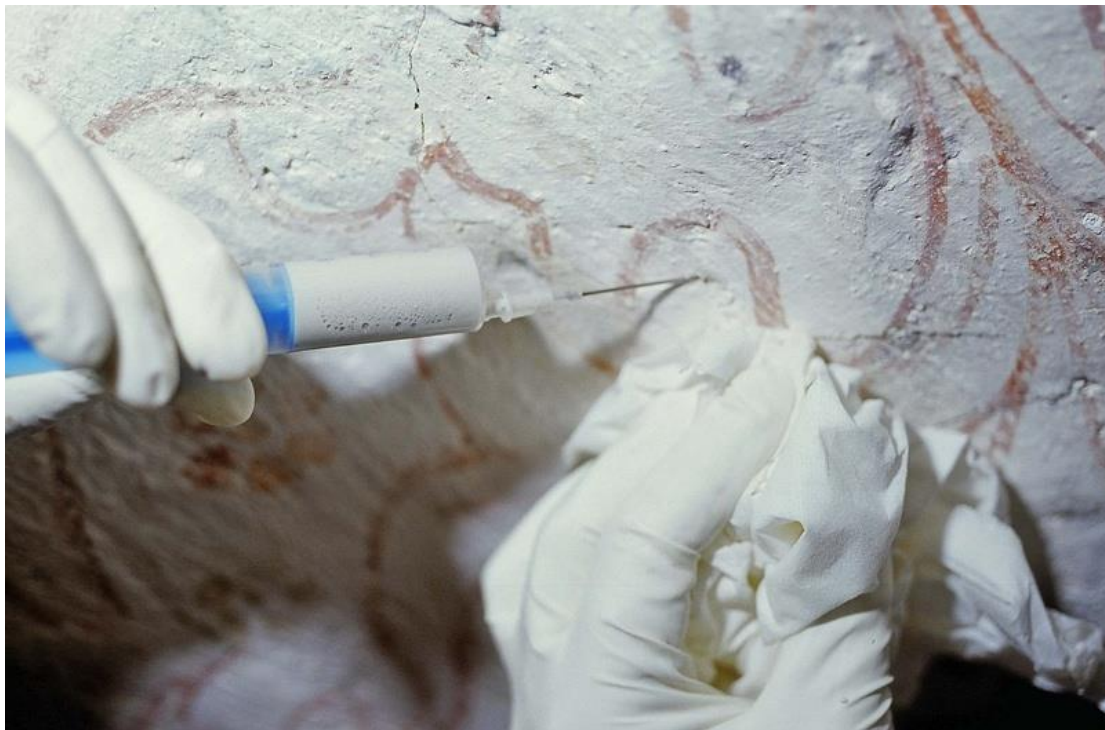
Prilog 21. Fotografija, injektiranje zidnih slika u crkvi svetog Ivana u Ivaniču Miljanskom. Izvor: *Hrvatski restauratorski zavod*, https://www.hrz.hr/images/stories/ivanic_miljanski/gallery.html, pregledano: 28. 9. 2023.

Sljedeći korak konzervatora i restauratora bila je sanacija oštećenja na zidnom osliku. I dok su na svodu svetišta, gdje je oštećenja bilo znatno manje, pukotine u *intonacu* popunjene, a zidni oslik injektiran, nešto više posla bilo je na zidovima svetišta, crkve i trijumfalnom luku (prilog 21). Tako su na onim mjestima gdje je oslik bio potpuno oljušten sve do kamene građe s ostacima vezne žbuke, izvedeni novi, grubi (u donjim dijelovima zida) ili fini (u gornjim dijelovima zida) slojevi žbuke. Na mjestima dubljih oštećenja izveden je opšav
