**Nesreće koje su inspirirale razvoj elektroničkih
navigacijskih uređaja**

**Accidents that inspired development of navigational
electronic devices**

Završni rad

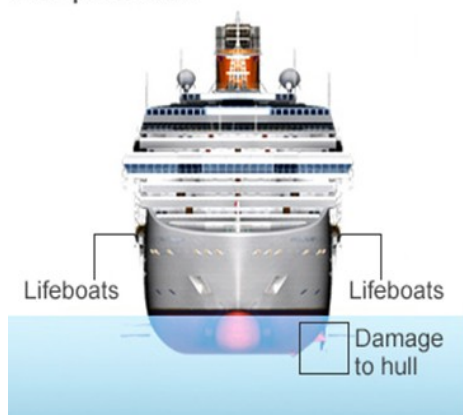
1. Ship hits rock

Slika 7. Ilustracija nasukanja Costa Concordie. (BBC, 2015)

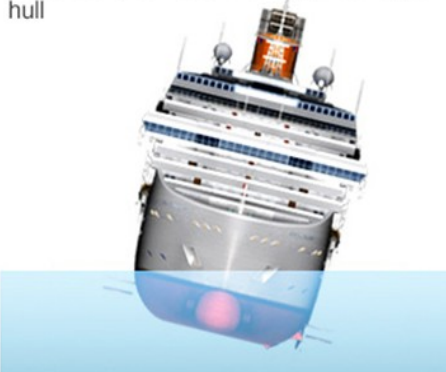
2. Ship tilts

Water starts to flood in through damaged hull

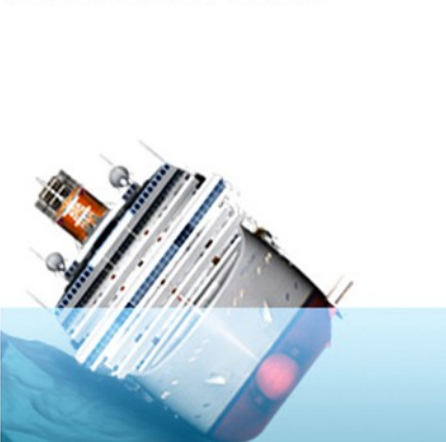
4. Ship lists and sinks

Rescuers search for survivors
