**Nesreće koje su inspirirale razvoj elektroničkih
navigacijskih uređaja**

**Accidents that inspired development of navigational
electronic devices**

Završni rad

Zadar, 2024.

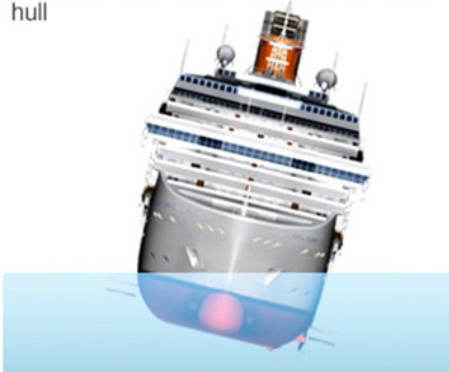
2. Ship tilts

Water starts to flood in through damaged hull

Slika 7. Ilustracija nasukanja Costa Concordie. (BBC, 2015)

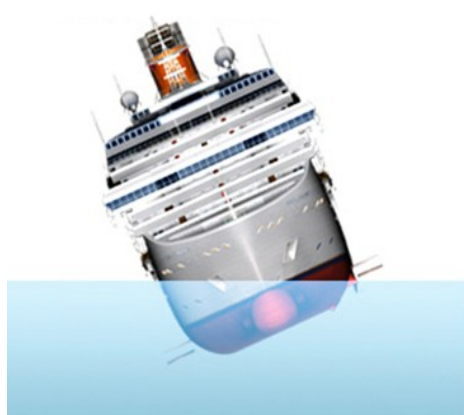
3. Ship tilts to opposite side

Rush of water possibly causes boat to lean to starboard side

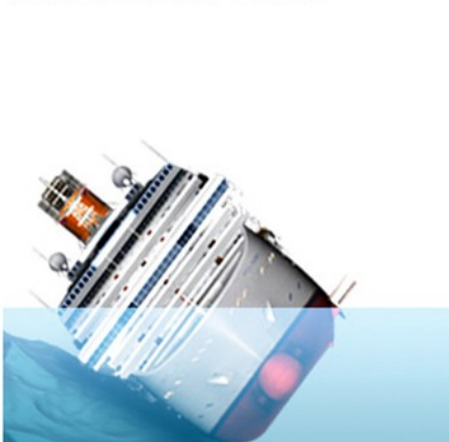
4. Ship lists and sinks

Rescuers search for survivors
