**„Žive, kraljuje, vlada“ – crkva Gospe od Zdravlja u
Gornjim Brelima od iskapanja do prezentacije**

Diplomski rad

Zadar, 2022.

Dora Štublin

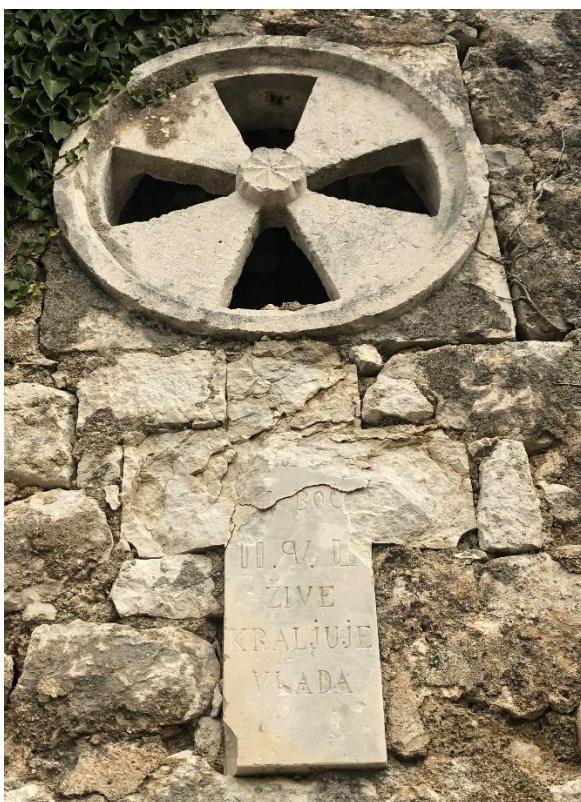
Prilog 2. Fotografija, križ s natpisom i rozeta s pročelja.
Autor fotografije: Izv. prof. dr. sc. Željko Miletić

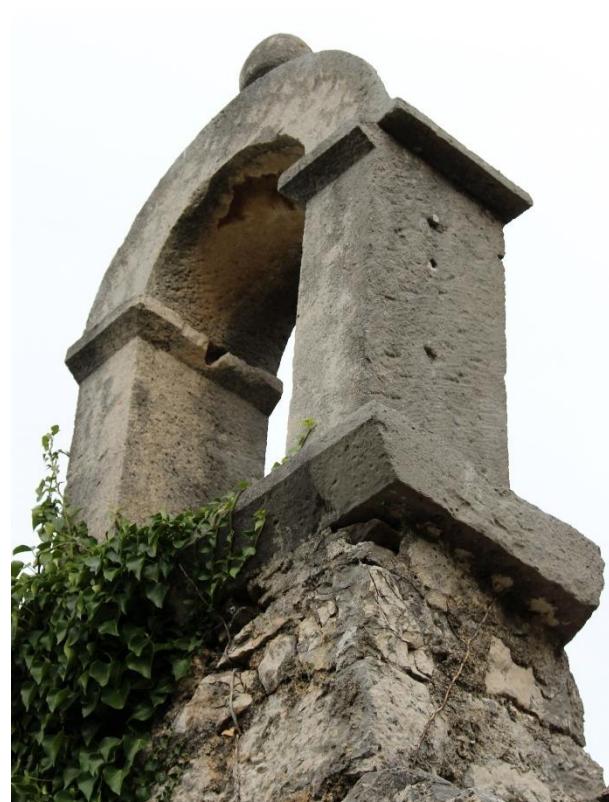
Prilog 3. Fotografija, preslica.
Autor fotografije: Izv. prof. dr. sc. Željko Miletić

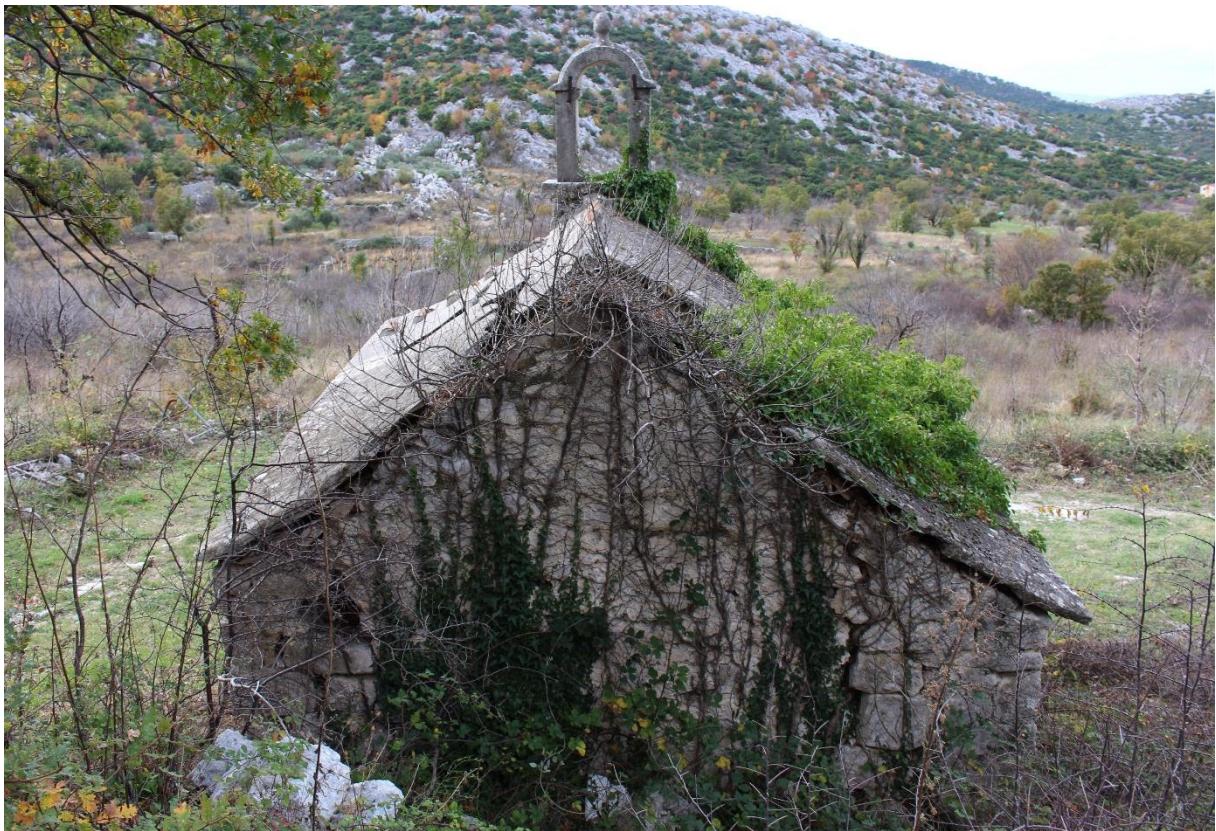
Prilog 4. Fotografija, Gospa od Zdravlja prije izvedbe radova – pogled sa sjeveroistoka. Autor fotografije: Izv. prof. dr. sc. Željko Miletić

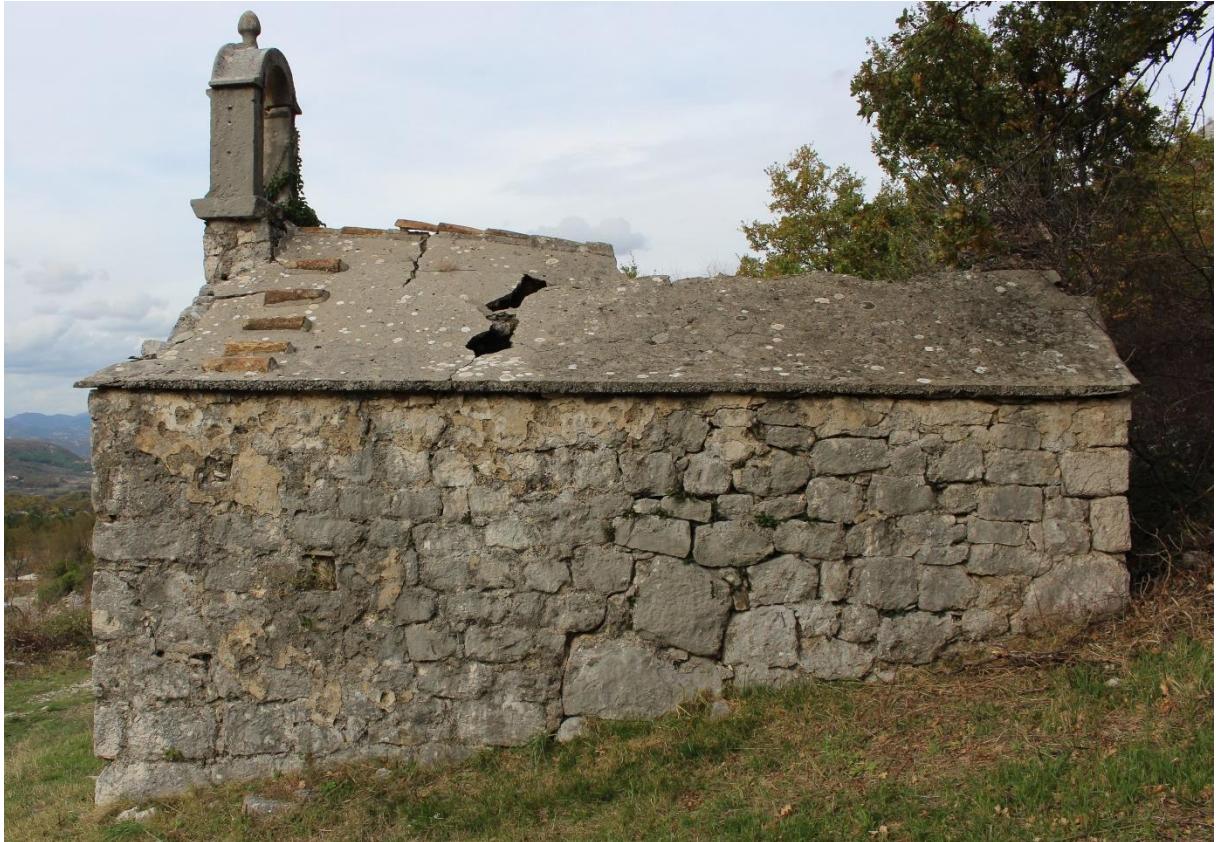
Prilog 5. Fotografija, Gospa od Zdravlja prije izvedbe radova – pogled sa jugoistoka. Autor fotografije: Izv. prof. dr. sc. Željko Miletić
