Master's thesis / Diplomski rad

Obnova tvrđave u Slavonskom Brodu

Diplomski rad

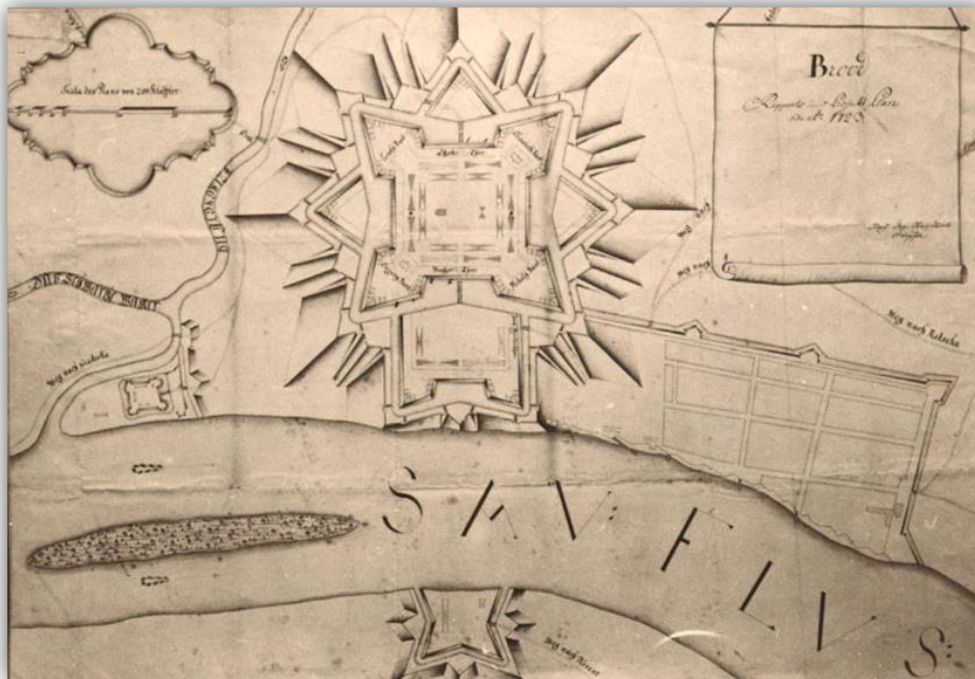
Slika 2. Plan Tvrđave Brod iz 1723. godine (izvor: Ministarstvo kulture, arhiv)

tvrđavi uz koje je priložio i novi plan (**Slika 2.**) na kojemu se mogu vidjeti novi elementi i pomak u izgradnji. Na bastionima na sjevernoj strani tvrđave (bastioni Sv. Karla i Sv. Elizabete) te kurtinama koje ih povezuju bili su dovršeni vijenci i prsobrani. Plan isto tako prikazuje da su bedemi istočne i zapadne kurtine bili prokopani te da je u bastionu Sv. Elizabete bila zamišljena izgradnja velike barutane. Godinu nakon toga, Petraš je obolio i preminuo, a na njegovo mjesto došao je general Odyer koji je zaslužan za angažiranje Nikole Doxata na daljnjim radovima na tvrđavi.
