Obnova tvrđave u Slavonskom Brodu

Diplomski rad

Zadar, 2020.

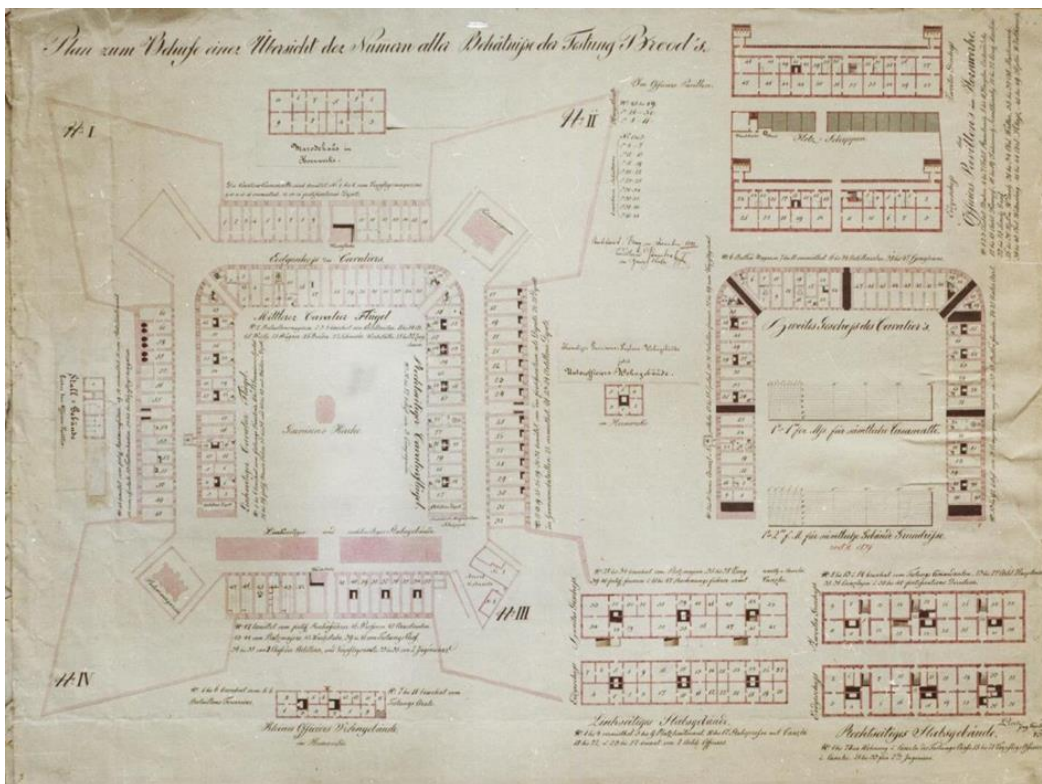
4. Plan Tvrđave Brod iz 1832. godine (izvor: Ministarstvo kulture, arhiv)
