Obnova tvrđave u Slavonskom Brodu

Master's thesis / Diplomski rad

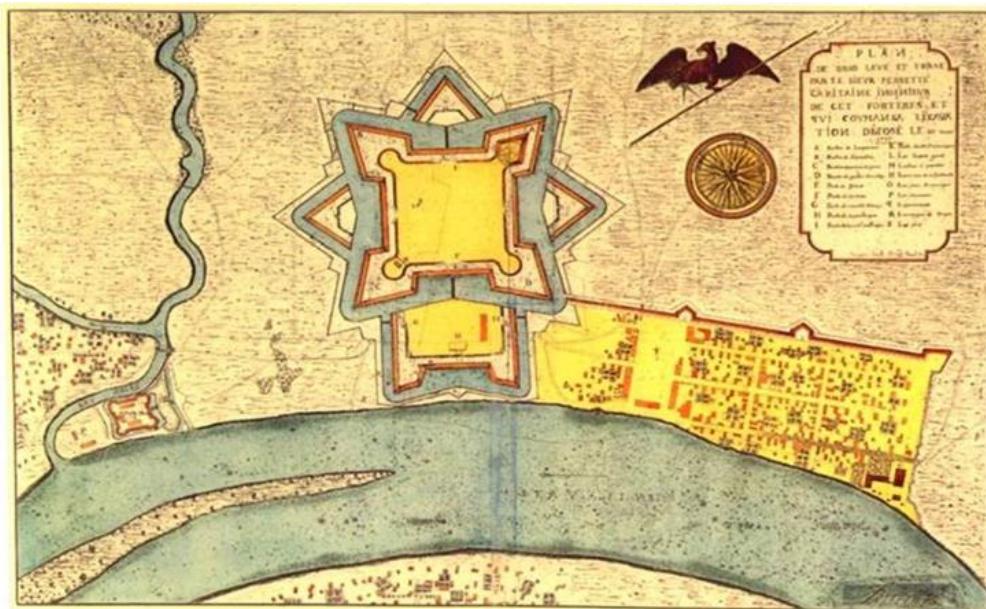
Slika 1. Plan Tvrđave Brod iz 1719. (izvor: Ministarstvo kulture, arhiv)

(revelini, kontragarde - uzak fortifikacijski element ispred čela bastiona i revelina koji je služio za obranu grabišta i podnožja glavne tvrđavske forme, linete – vanjski fortifikacijski element za ojačanje obrane glavne tvrđavske fronte) tako i unutarnjih (kavaliri – izvorno kula promatračnica, ali u brodskoj tvrđavi ima drugačiji oblik i ulogu, redvi – malo samostalno utvrđenje unutar revelina), koji su činili ta zdanja mnogo težima za osvojiti.⁴ Osim inženjera J. Willera i Perreta, za izgled i realizaciju ove tvrđave bilo je zaduženo više stručnjaka koji su se međusobno izmenjivali nekad zbog bolesti, a nekad zbog neslaganja. Tako je Perettu, zbog bolesti inženjera J. Willera, u pomoć došao inž. Johann Maixner koji je kasnije imenovan pravim inženjerom poručnikom te plaćen mjesечно plaćom od 50 forinti.⁵ Osim njega, osoba vrijedna spomena svakako je i bečki inženjer Werner jer nam njegov plan iz 1719. godine daje na uvid kakvo je bilo stanje izgradnje u tim najranijim fazama (**Slika 1.**).

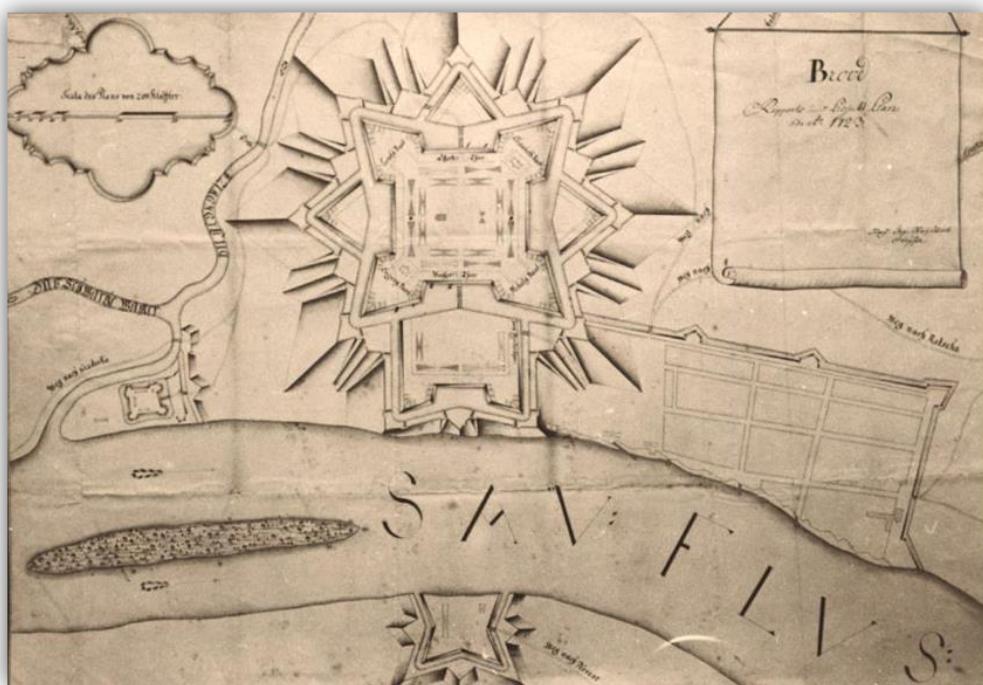
Slika 2. Plan Tvrđave Brod iz 1723. godine (izvor: Ministarstvo kulture, arhiv)

tvrđavi uz koje je priložio i novi plan (**Slika 2.**) na kojemu se mogu vidjeti novi elementi i pomak u izgradnji. Na bastionima na sjevernoj strani tvrđave (bastioni Sv. Karla i Sv. Elizabete) te kurtinama koje ih povezuju bili su dovršeni vijenci i prsobrani. Plan isto tako prikazuje da su bedemi istočne i zapadne kurtine bili prokopani te da je u bastionu Sv. Elizabete bila zamišljena izgradnja velike barutane. Godinu nakon toga, Petraš je obolio i preminuo, a na njegovo mjesto došao je general Odyer koji je zaslužan za angažiranje Nikole Doxata na dalnjim radovima na tvrđavi.

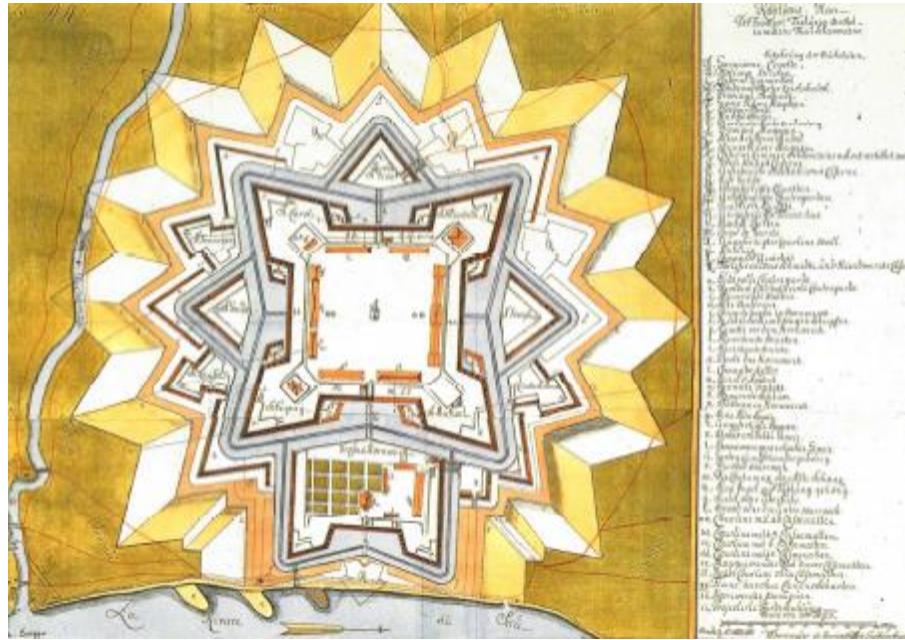
Slika 3. Plan Tvrđave Brod iz 1750. godine (izvor: Ministarstvo kulture, arhiv)

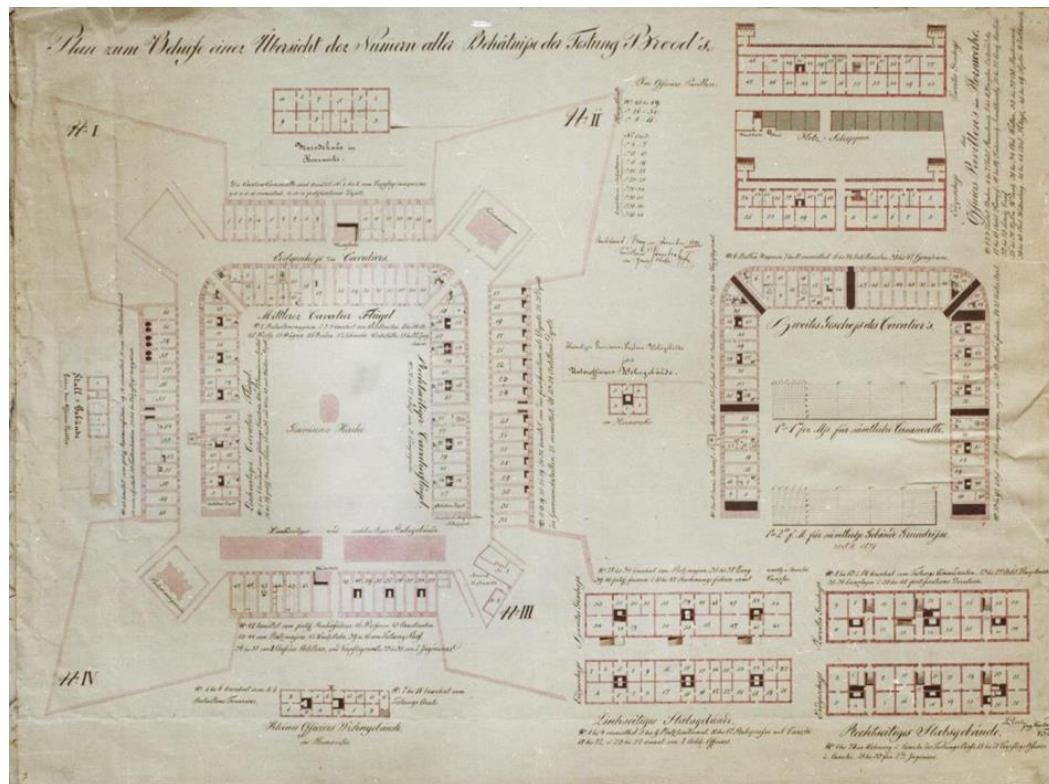
4. Plan Tvrđave Brod iz 1832. godine (izvor: Ministarstvo kulture, arhiv)

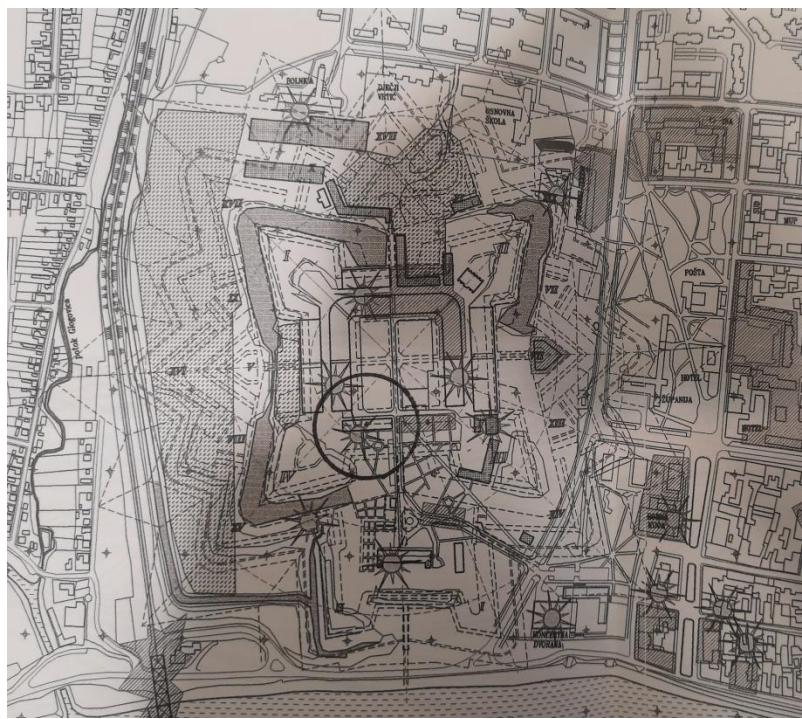
Slika 6. Prikaz plana Tvrđave s obilježenim mjestima na kojima su građevne pogodjene u Drugom svjetskom ratu i Domovinskom ratu. (izvor: Ministarstvo kulture, arhiv)

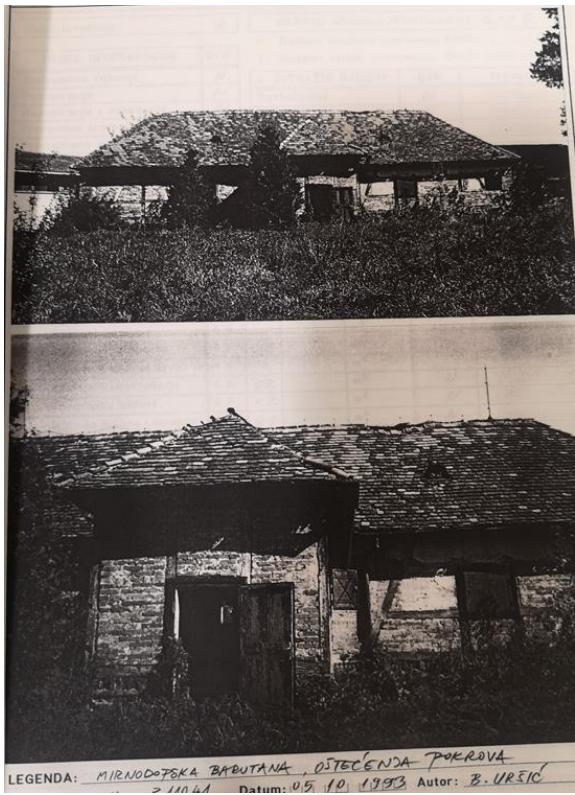
Slika 11. Mirnodopska barutana. Stanje nakon Domovinskog rata, 1993. (izvor: Ministarstvo kulture, arhiv)

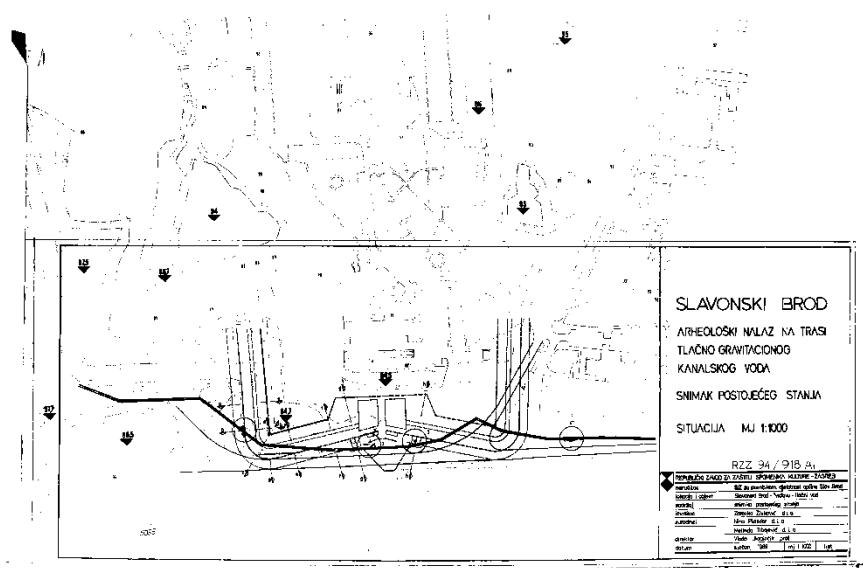
Slika 12. Vukovarska ulica, građena 70-ih godina, nasjela na istočni dio *hornverka*. (izvor: Ministarstvo kulture, arhiv)

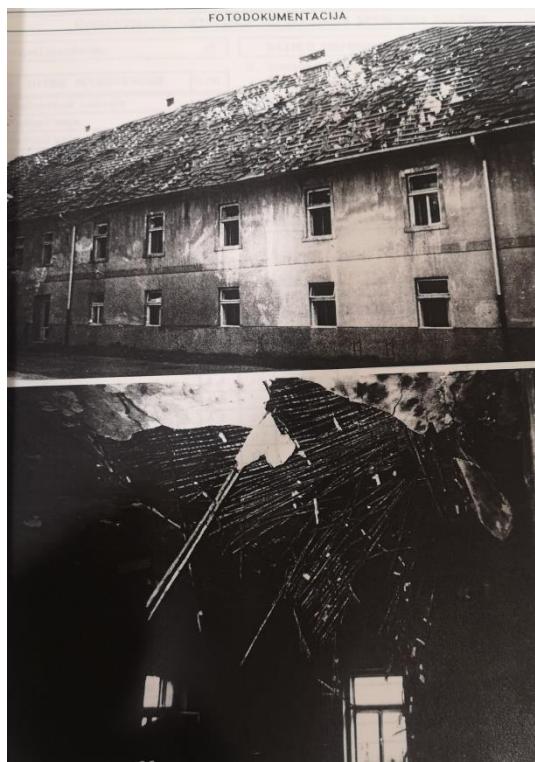
Slika 13. Slavonska vojarna, stanje nakon Domovinskog rata 1993. godine. (izvor: Ministarstvo kulture, arhiv)

godine (**Slika 13. i 14.**). Ovo je prvi od mnogih budućih sadržaja koji su planirani da ispunjavaju prazne prostore tvrđave.⁴⁵ Nakon spomenutih radova fokus obnove bio je usmjeren na vraćanje kavalira u prvobitno stanje. S obzirom na to da je kavalir oduvijek smatran najreprezentativnijim i najzanimljivijim dijelom tvrđave u arhitektonskom smislu, sasvim je logično da njegova obnova bude sljedeća. Međutim, to će se ispostaviti kao puno komplikiranija inicijativa jer se ni dvadeset tri godine kasnije cjelokupna obnova kavalira neće ostvariti. No, o tome više u nadolazećim poglavljima.

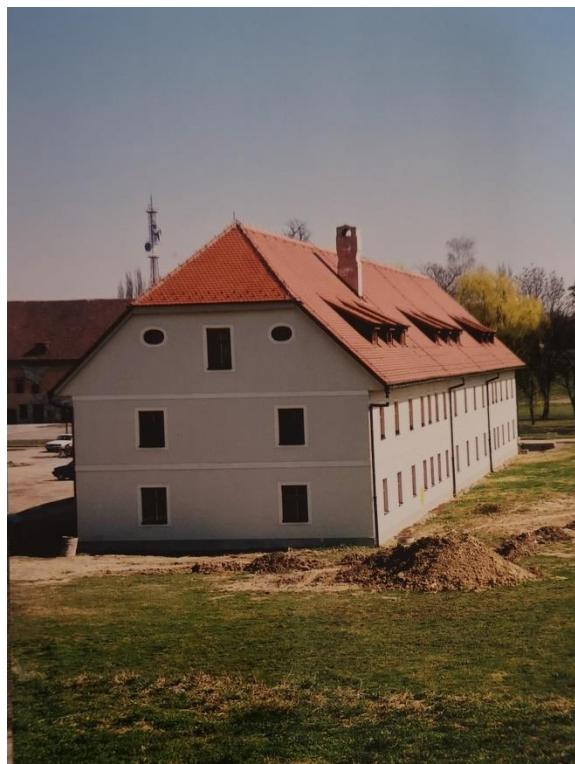
Slika 14. Obnovljena zgrada Slavonske vojarne, danas Klasična gimnazija. (izvor: Ministarstvo kulture, arhiv)

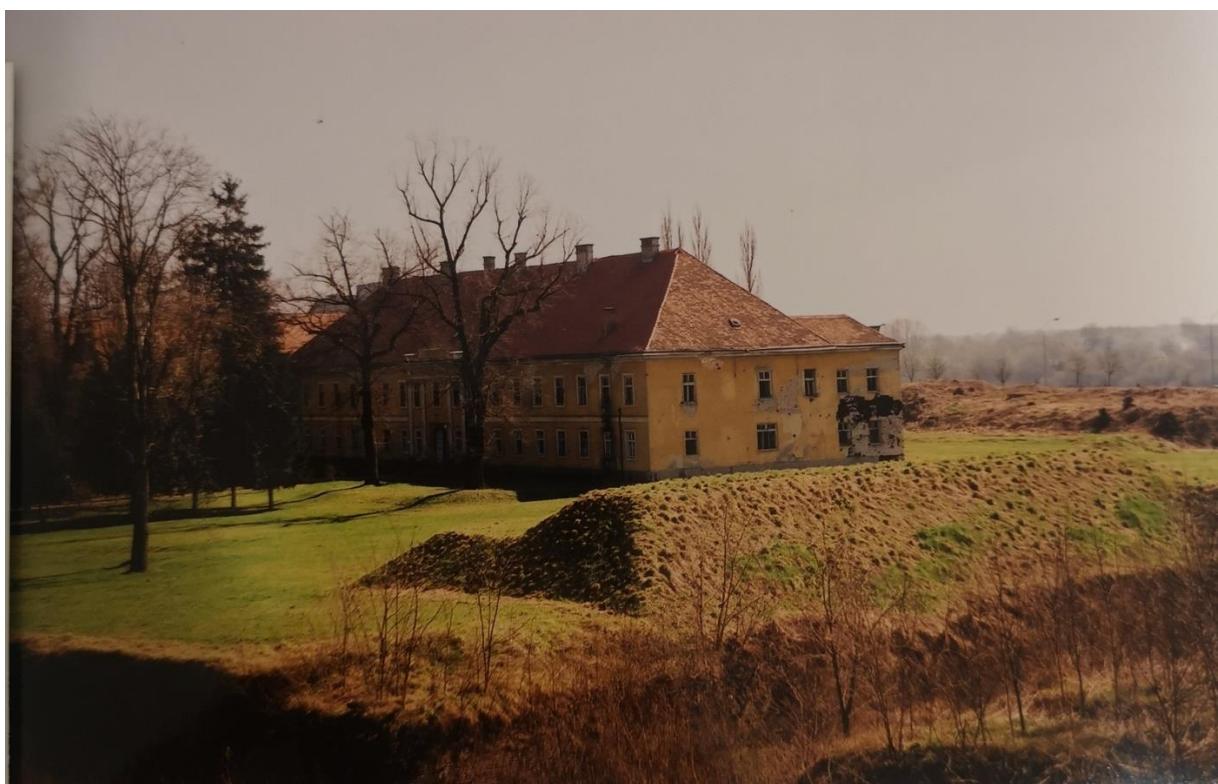
Slika 15. Časnički paviljon, prije obnove, 2002. godine.

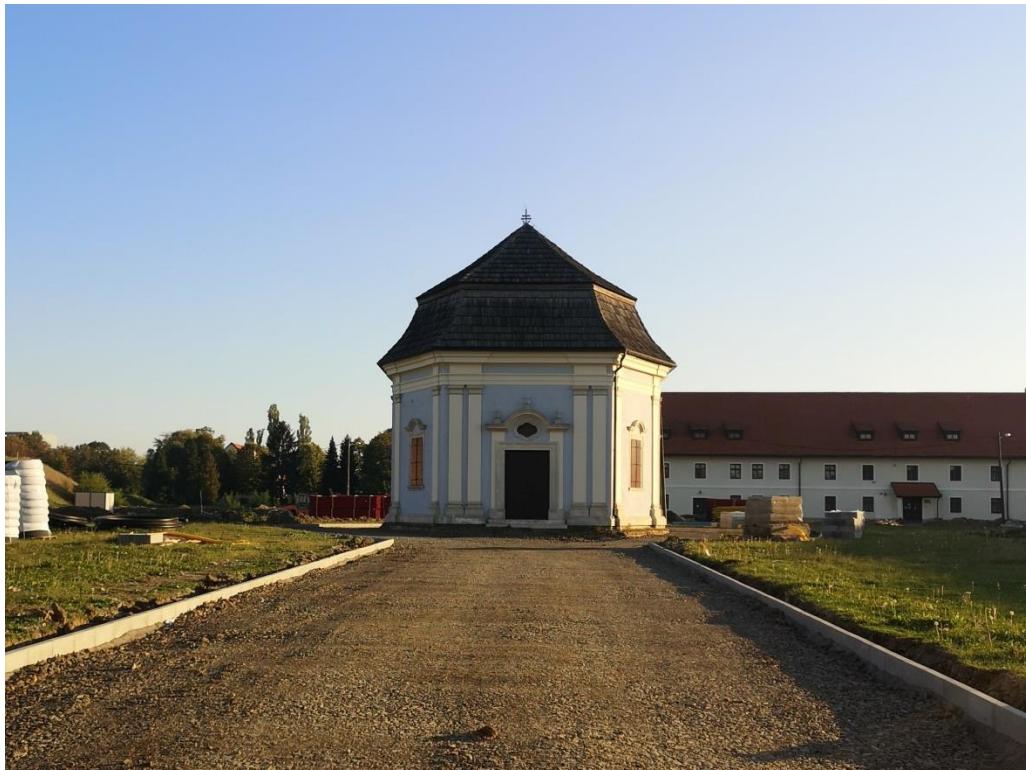
Slika 18. Kapela Sv. Ane, rekonstrukcija. (izvor: I. Kajdiž, listopad 2020.)

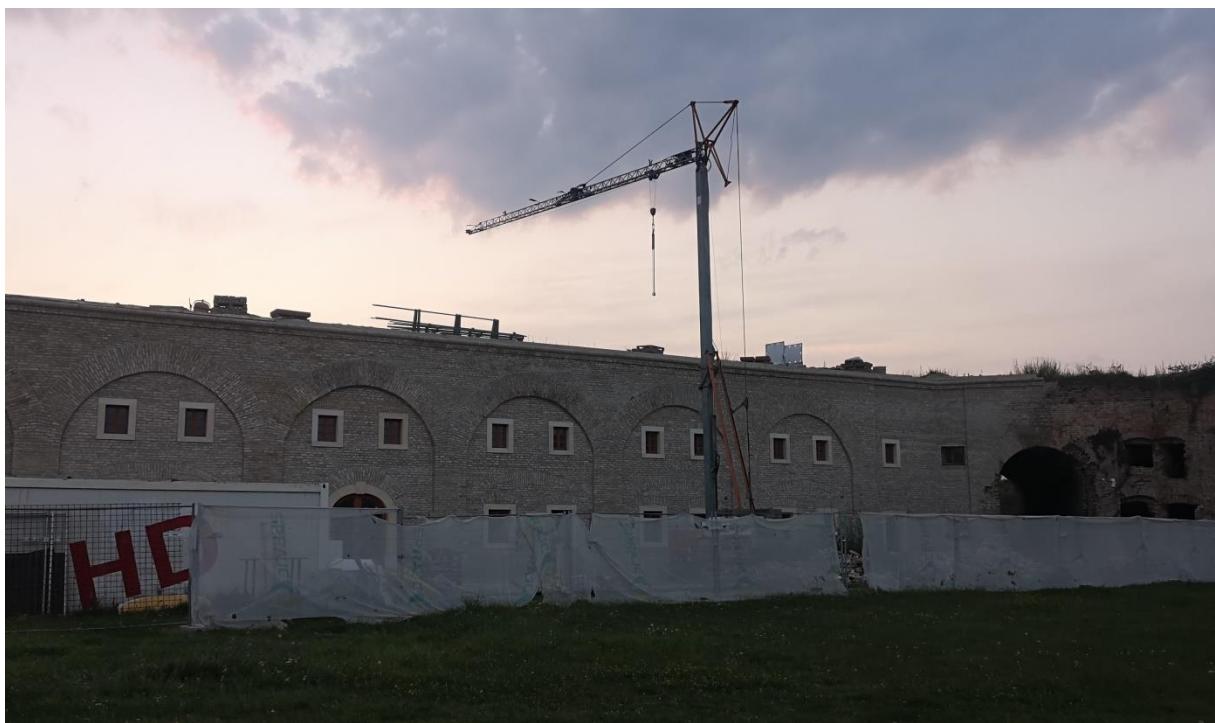
Slika 21. Radovi na zapadnom krilu kavalira danas. (izvor: I. Kajdiž, listopad 2020.)

Obnova sjevernog djela zapadnog krila kavalira još je jedan značajan pothvat u smislu obnove i revitalizacije ovog spomenika kulture, a provodi od travnja 2019. godine i uskoro će biti spremna za posjetitelje. „Naime, cilj projekta je obnoviti sjeverni dio zapadnog kavalira Tvrđave Brod na površini od 2.429,65 m² u prostor *Kuća tambure - Slavonska notna bajka* kako bi se stvorio preduvjet za centar posvećen tamburi kao novoj kulturno-turističkoj atrakciji, a s ciljem očuvanja glazbenog stvaralaštva i promocije, te stvaranja inovativnih kulturno-umjetničkih, edukativnih i drugih sadržaja.“⁹¹ Projekt je financiran je iz Europskog fonda za regionalni razvoj u sklopu Operativnog programa Konkurentnost i kohezija i važan je zbog toga što će na ovaj način Slavonski Brod dobiti moderan i funkcionalan prostor namijenjen za održavanje koncerata, proba, izložbe vrijednih eksponata tambura i edukaciju posjetitelja o povijesnom značaju tambure u Slavoniji. Posjetitelji će u novom muzejskom prostoru imati priliku doživjeti tamburu kao tradicionalni glazbeni instrument kroz brojne zanimljive interaktivne sadržaje što će značajno pomoći u očuvanju slavonske kulture te njezinom približavanju mlađim generacijama. Ovim radovima cijelo zapadno krilo kavalira biti će obnovljeno izvornim materijalima⁹² i vraćeno u život (**Slika 21. i 22.**).

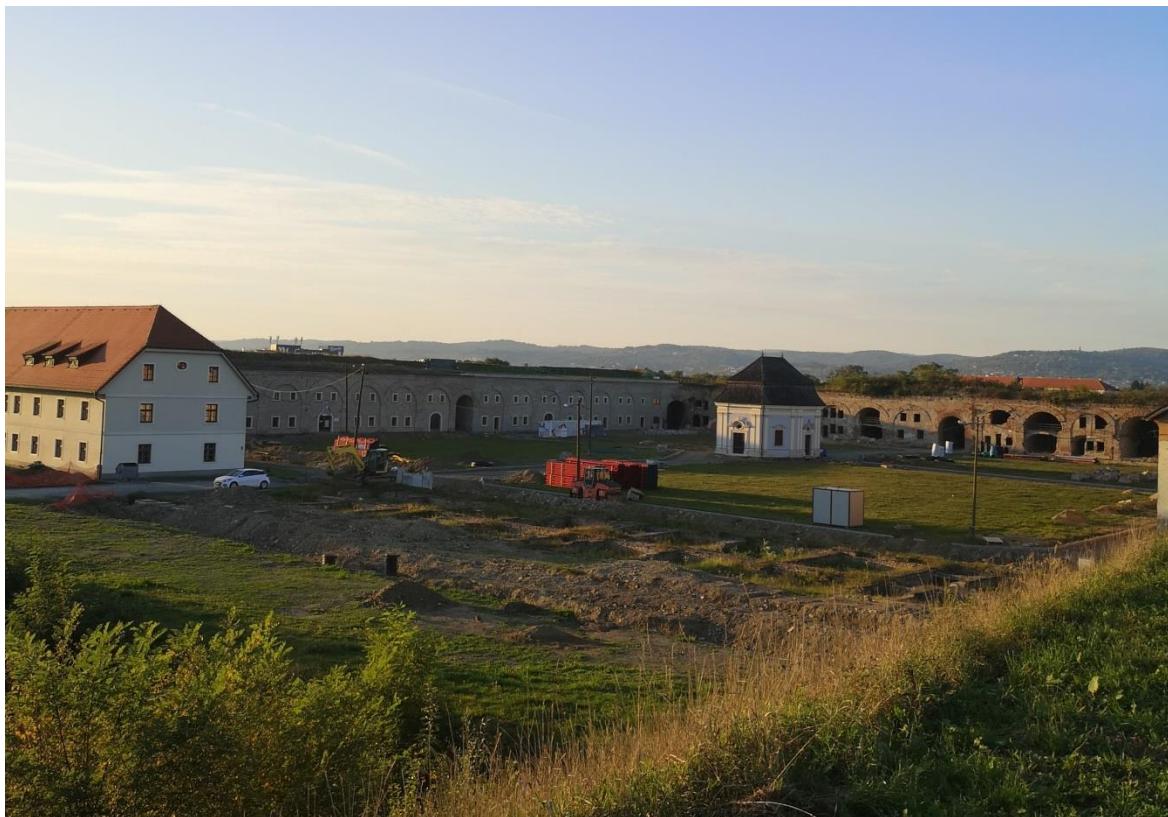
Slika 22. Pogled na Oružni trg s bastiona Sv. Mihovila, radovi na infrastrukturi koji su u tijeku. (izvor: I. Kajdiž, listopad 2020.)

Također, trenutno su u tijeku radovi na uvođenju komunalne infrastrukture i uređenja tvrđavskih prometnica kao i zelenih površina. Radovi će zahvatiti prostor Oružnog trga, ulične koridore između kavalira i kurtina, ali i koridore za priključenje prometnica te komunalne infrastrukture na postojeću gradsku prometnu i infrastrukturnu mrežu. Ukratko, spomenuti radovi neće se samo odvijati u središtu Tvrđave već i na pristupnim cestama kao što su Borovska ulica u naselju Plavo Polje (prvo naselje sjeverno od Tvrđave).⁹³ U budućnosti se još planira obnova sjevernog krila kavalira s rekonstrukcijom tornja sa satom iznad Osječkih vrata dok će se istočno krilo kavalira najvjerojatnije sanirati, ali ne i prenamijeniti.
