Obnova tvrđave u Slavonskom Brodu

Diplomski rad

Zadar, 2020.

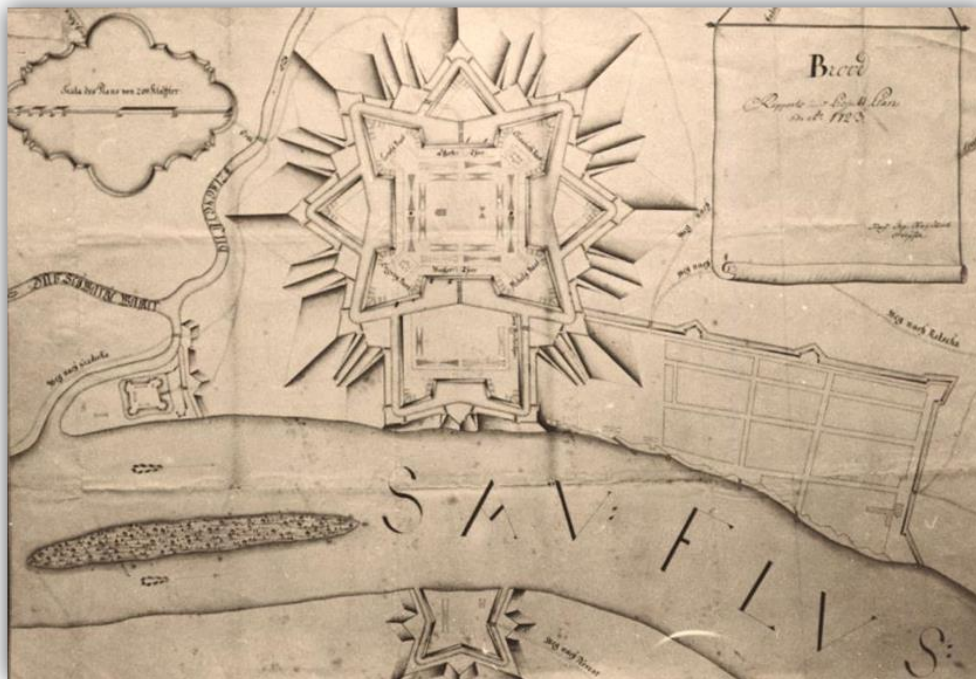
Slika 2. Plan Tvrđave Brod iz 1723. godine (izvor: Ministarstvo kulture, arhiv)

tvrđavi uz koje je priložio i novi plan (**Slika 2.**) na kojemu se mogu vidjeti novi elementi i pomak u izgradnji. Na bastionima na sjevernoj strani tvrđave (bastioni Sv. Karla i Sv. Elizabete) te kurtinama koje ih povezuju bili su dovršeni vijenci i prsobrani. Plan isto tako prikazuje da su bedemi istočne i zapadne kurtine bili prokopani te da je u bastionu Sv. Elizabete bila zamišljena izgradnja velike barutane. Godinu nakon toga, Petraš je obolio i preminuo, a na njegovo mjesto došao je general Odyer koji je zaslužan za angažiranje Nikole Doxata na daljnjim radovima na tvrđavi.

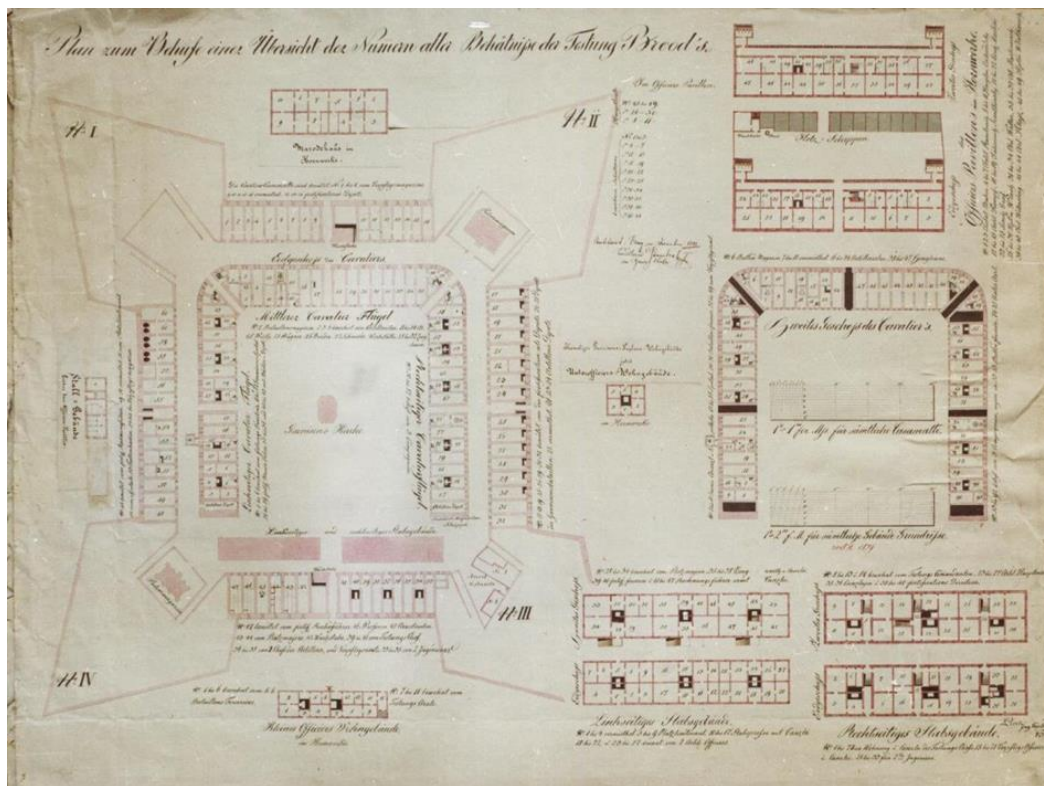
4. Plan Tvrđave Brod iz 1832. godine (izvor: Ministarstvo kulture, arhiv)
