# Dvorac Pejačević u Osijeku

**Master's thesis / Diplomski rad**

**Dvorac Pejačević u Osijeku**

**Diplomski rad**

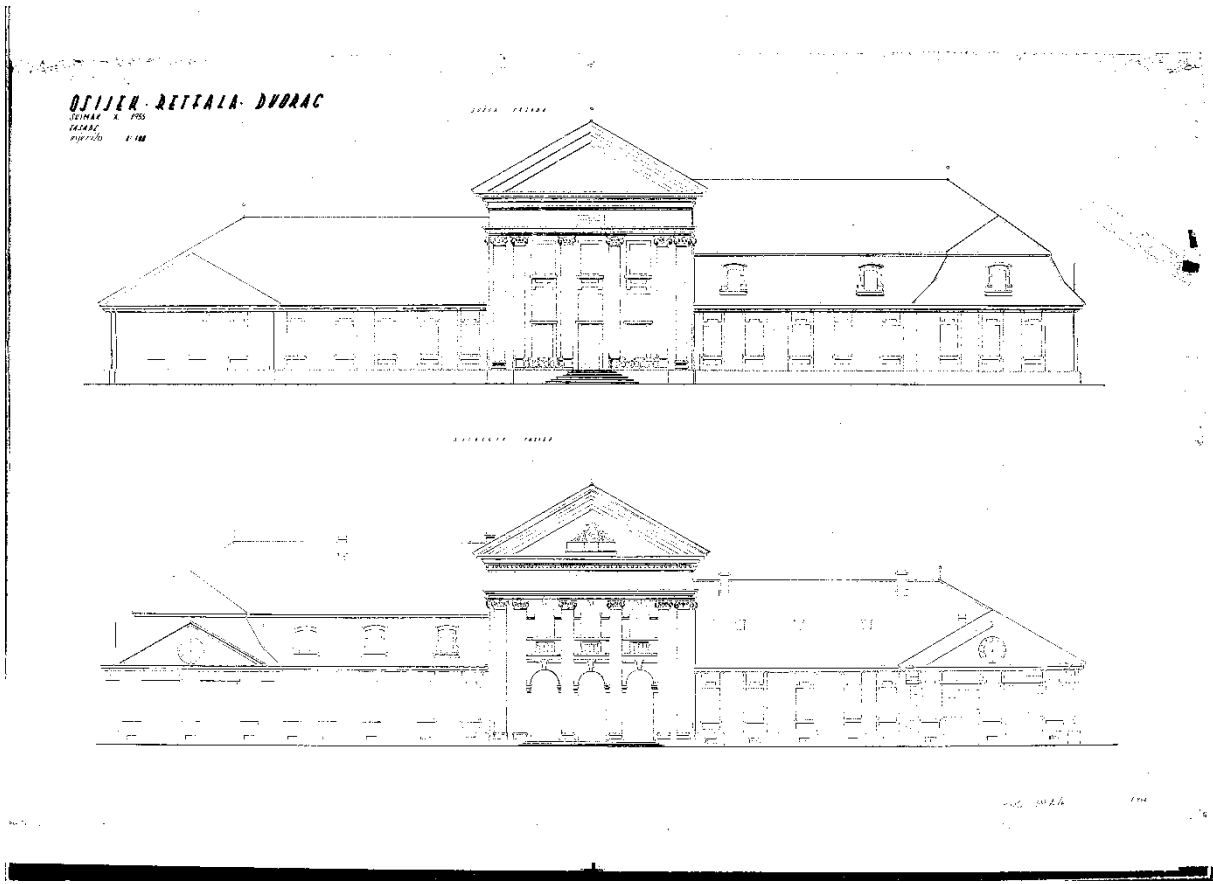
Prilog 4. Snimak sjevernog i južnog pročelja dvorca Pejačević u Retfali, izvor: MK-UZKB-MF-1272

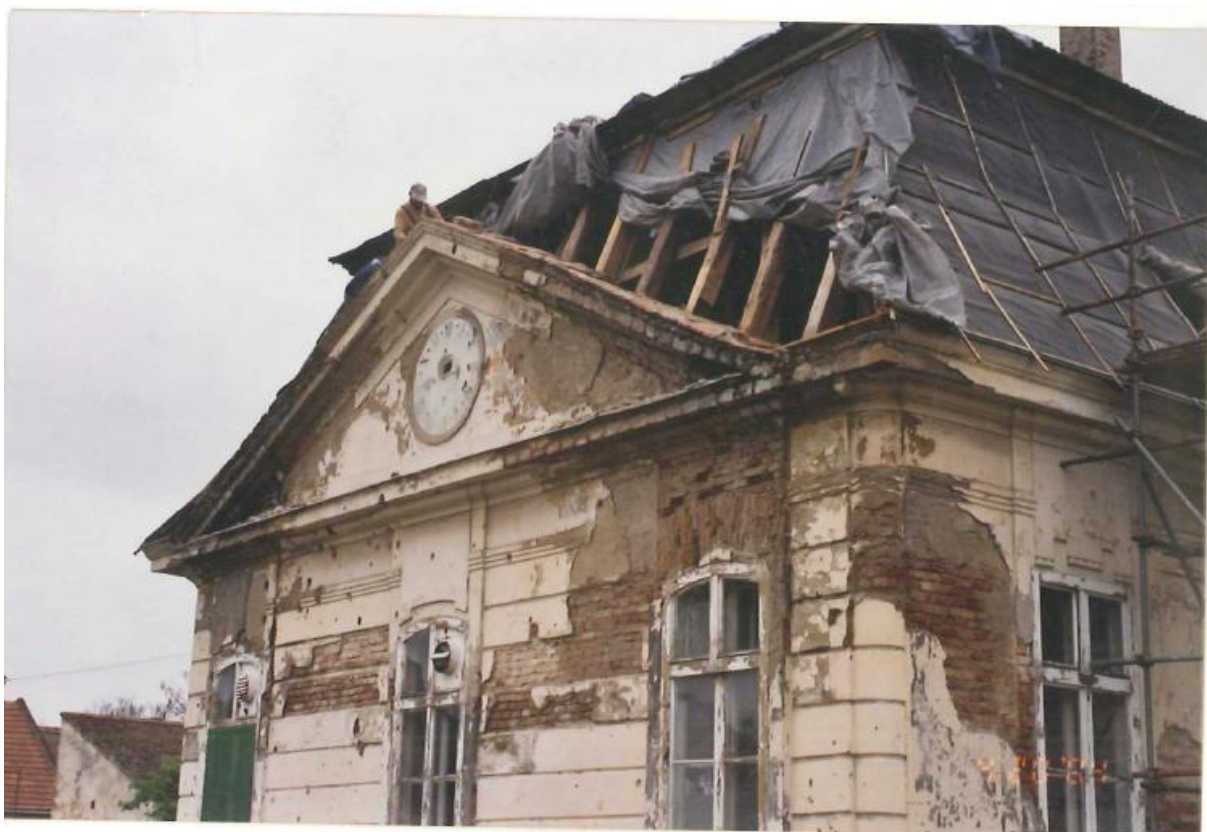
Slika 26. Radovi na rekonstrukciji mansardnog krovišta nad istočnim krilom, izvor: MK-UZKB-KOS

konstrukcija krovišta, potkrovlja i stropa nad prizemljem zapadnog krila niti način izvedbe bočnih zidova mansarde. Konstrukcija dvostruke visulje nije bila korektna. Potkrovlje bi bilo usitnjeno u prevelik broj malih soba, a prema konzervatorskim smjernicama u potkrovlju je trebalo ponoviti prostorni sklop prizemlja uz nužne funkcionalne prilagodbe. Također, broj krovnih mansardnih prozora bio je prevelik čime bi se poništila stilska autentičnost cjeline“.<sup>88</sup> Sanacija i djelomična rekonstrukcija krovišta dvorca započeta je 2004. godine. Naručitelji ovih radova bili su Družba Marijinih sestara od čudotvorne medaljice i Ministarstvo kulture RH, a izvođač Monte-mont d.o.o. Osijek. Ugovoreni radovi obuhvaćali su sanaciju postojećeg mansardnog krovišta nad istočnim krilom i rekonstrukciju izgorjelog krovišta nad središnjim rizalitom i zapadnim krilom. Završena je rekonstrukcija mansardnog krovišta nad središnjim rizalitom te sanacija krovišta nad istočnim krilom i pokrivanje krova novim pločama od škripljca (slika 26., 27.). Izrađeni su i novi mansardni prozori od masivne hrastovine koji su opšiveni cinkotit limom te je postavljena krovna limarija.<sup>89</sup>

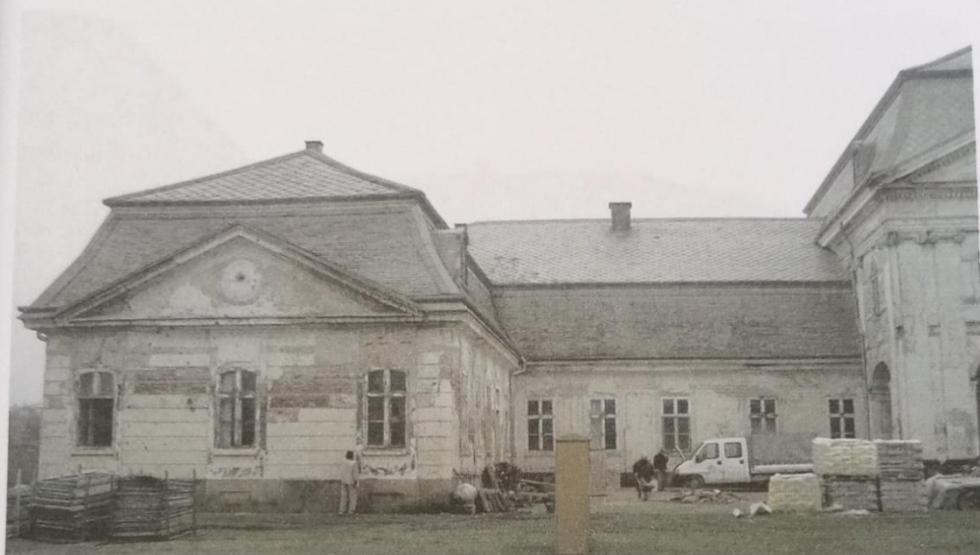
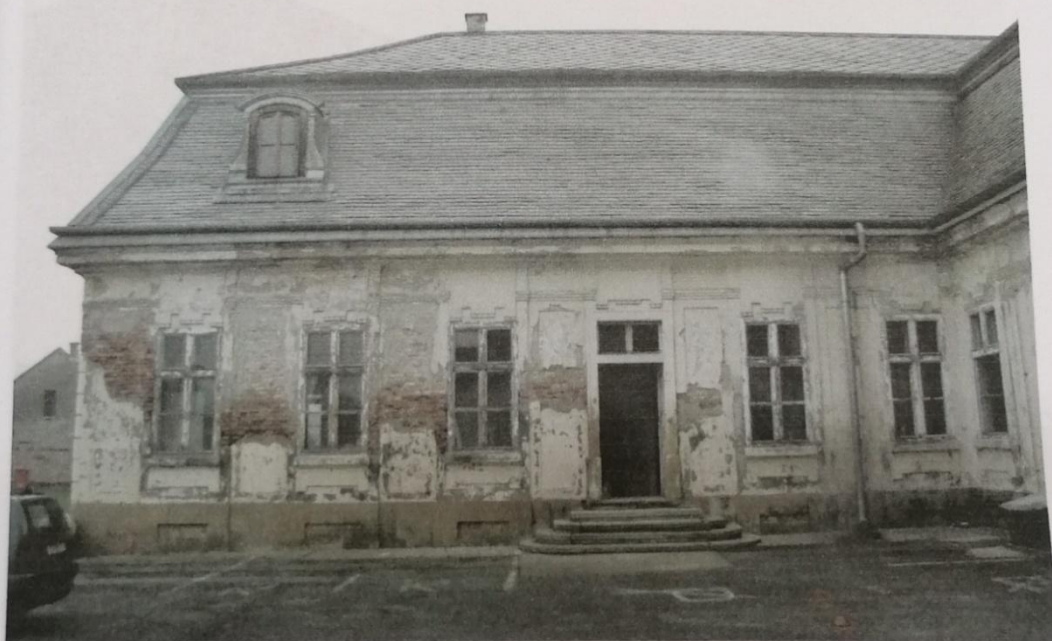
Sjeverno pročelje istočnog krila

Zapadno pročelje istočnog krila

Prilog 28. Sjeverno i zapadno pročelje istočnog krila prije obnove, izvor: MK-UZKB-KOS: Ured ovlaštenog arhitekta Tone Papić, Konzervatorska studija, Separat - Obnova pročelja istočnog krila, br. 03/010, 2011.

Konzervatorskom studijom utvrđeno je kako su pročelja uglavnom zadržala izvorne gabarite i način oblikovanja (prilog 28., 29.; slika 30.). Prilikom istraživanja na pročeljima su bile zatečene jedino manje promjene na pojedinim prozorskim otvorima i soklu građevine. Izvorna podjela i sve izvorne profilacije bile su sačuvane, osim profilacije prozorskih klupica koje su bile otučene te su na pročelje bile aplicirane kopije od betona. Postoji mogućnost da klupice izvorno nisu ni bile izvedene, već su naknadno bile ugrađene u prozorski okvir. Izvorno je podnožje (sokl) bilo zidano i ožbukano, izvedeno kao zidno pojačanje temeljnog zida, a do danas očuvalo se samo na istočnom pročelju.<sup>99</sup> Tijekom radova na podrezivanju zidova i umetanju hidroizolacije te žbukanju skola teraplantom, uništena je izvorna profilacija sokla, ako je i postojala. Sudeći po skromnim preostalim tragovima, vjerojatno je bila izvedena kao jednostavnije skošenje. Sve površine sokla okrenute glavnom ulazu, naknadno su otučene i izdubljene te obložene kamenim pločama od pješčenjaka. U osovini prozorskih polja izvedene su plitke niše kao slijepi otvori podrumskih prozora, a na podrumljenom dijelu zgrade ti su otvori i realizirani. Sokl južnog pročelja također je naknadno otučen i obložen kamenim pločama od ružičastog šikloškog kamena, ali bez slijepih niša podrumskih prozora. Kamene ploče pješčenjaka i šikloškog kamena formirane su lomljenjem iz kamenog bloka te pažljivo klesane sa svih strana, osim strane okrenute zidu koja je ostala neobrađena. Površina je zaglađena bez rubnih bordura. Svi fasadni istaci su zidani, pa je debljina žbuke jednaka na svim dijelovima pročelja. Tako su izvedeni i svi prozorski okviri, osim jednog prozora na
