Razvoj višekriterijskog modela održivog upravljanja na području sedrotvornih vodotokova - primjer Skradinskog buka

Doctoral thesis / Disertacija

2020

**RAZVOJ VIŠEKRITERIJSKOG MODELA
ODRŽIVOG UPRAVLJANJA NA PODRUČJU
SEDROTVORNIH VODOTOKOVA - PRIMJER
SKRADINSKOG BUKA**

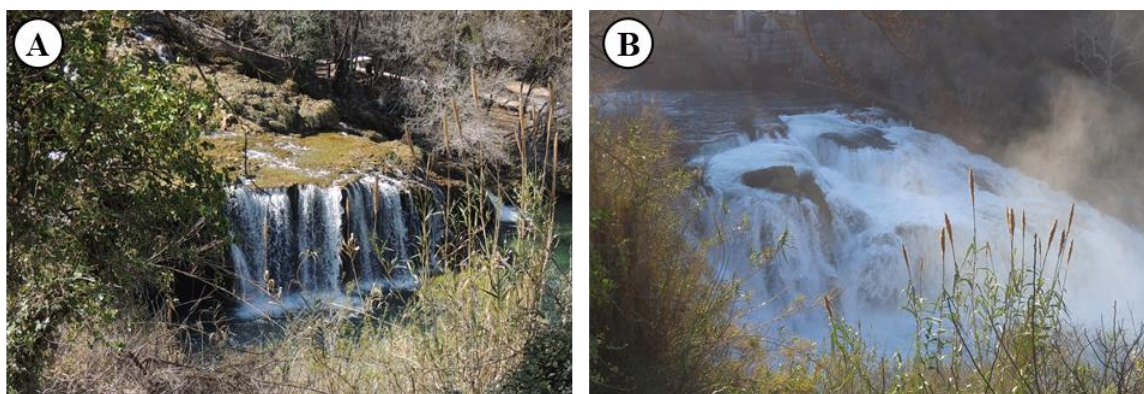
Slika 1. Izgled Skradinskog buka u A) toplom u odnosu na B) hladno razdoblje

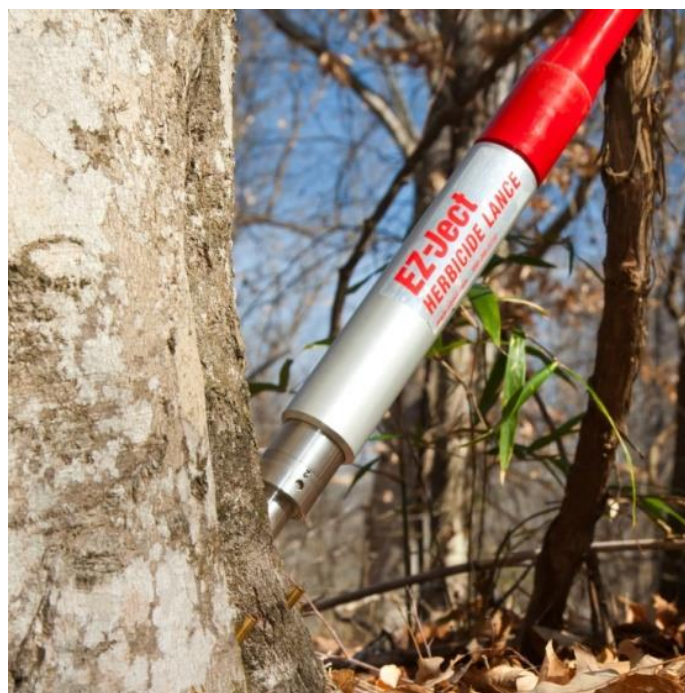
Slika 8. EZ-Ject sustav unošenja herbicida

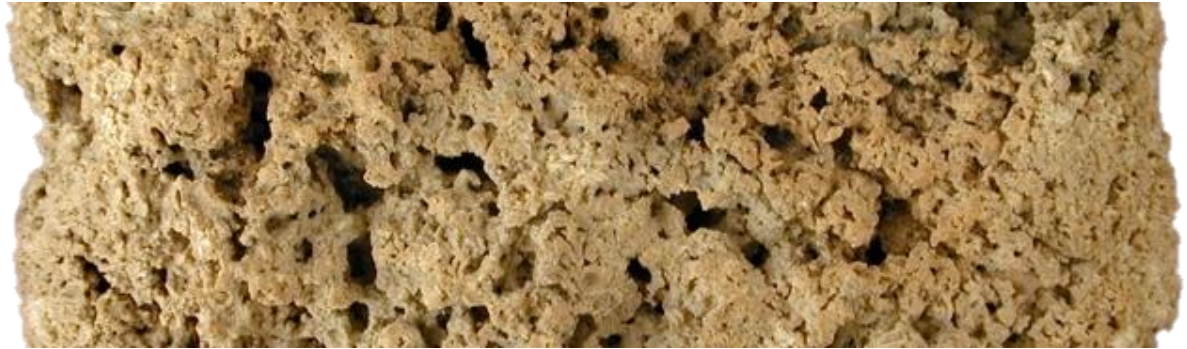
Slika 11. Šupljikava struktura sedre

Engleski naziv *tufa* se donosi na karbonatnu sedru, mekanu, šupljikavu, spužvastu te izrazito poroznu monomineralnu stijenu formiranu u rijekama, slapovima i jezerima vapnenačkih područja kroz izlučivanje isključivo minerala kalcita po mahovinama, cijanobakterijama i vodenom bilju (Slika 11) (Viles i Goudie, 1990, Benac, 2013, Zhang i dr., 2001, Bonacci i dr., 2017, Liu, 2017). Sedra predstavlja jedinstveni krajobraz i važan je izvor paleookolišnih informacija (Carthew i dr., 2003, Gradziński, 2010). Nastanak sedre je vrlo lokaliziran (Pevalek, 1956), odnosno samo u onim tokovima koji zadovoljavaju širok spektar biohidrokemijskih parametara dolazi do njena nastanka. Sedra je stoga *dobar indikator uvjeta u okolišu zbog svojih morfoloških, geokemijskih i izotropnih karakteristika, koje su odraz klimatskih uvjeta u razdoblju njezina rasta, ali i trenutnog stanja vodenih ekosustava zbog precipitacije, izmjene hranjivih tvari i antropogenog utjecaja* (Marguš, 2018; 25). Terestrički je slatkovodni karbonat tipičan za krška područja (Capezzuoli, 2014), bogat makrofitima, mikrofitima, beskralježnjacima i bakterijama (Lyons i Kelly, 2017, Bonacci i dr., 2017, Liu, 2017, Gradziński, 2010) uz obično odsutan aragonit (Capezzuoli, 2014), oblikovan u vodama ambijentalne do gotovo ambijentalne temperature (Carthew i dr., 2003). Viles i Pentecost, (2007) navode izraz meteogene sedre s obzirom na to da CO₂ u sustavima dolazi prvenstveno iz tla i podzemnih voda.

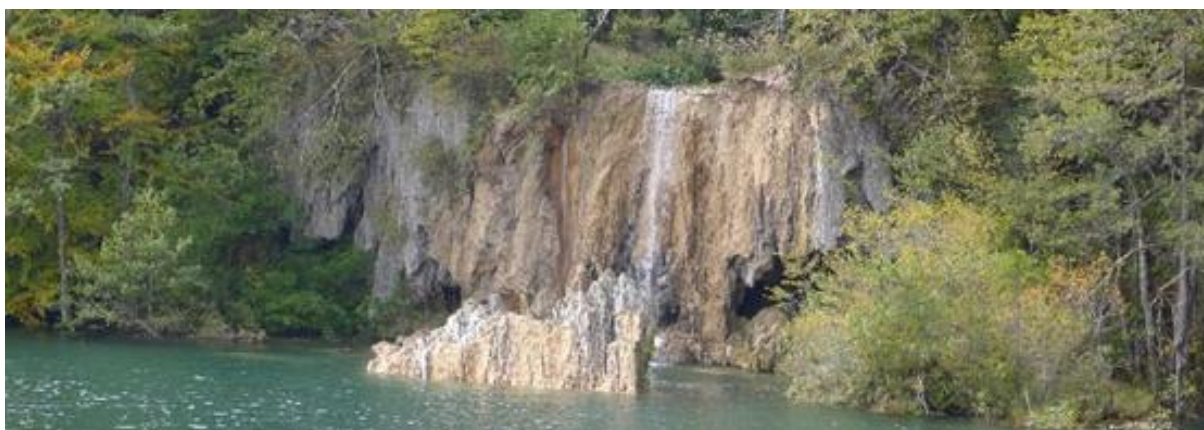
Slika 18. Odlomljen dio sedrene barijere Ciginovac/Okrugljak (NPPJ)

Nadalje, prevelika gustoća vodenih makrofita direktno kontrolira brzinu protoka (Marguš, 2018) te može uzrokovati promjenu vodenih tokova što rezultira njihovim isušivanjem te u nekim slučajevima odlomljavanjem (Slika 18) (URL 11). Pojave odrona sedrenih barijera spadaju u njihovu normalnu fazu razvoja, ali ako istovremeno dođe do smanjenja vitaliteta ili potpunog nestanka sedrotvoraca, tad prognoze *zacjeljivanja* barijere nisu povoljne (Pevalek, 1956).

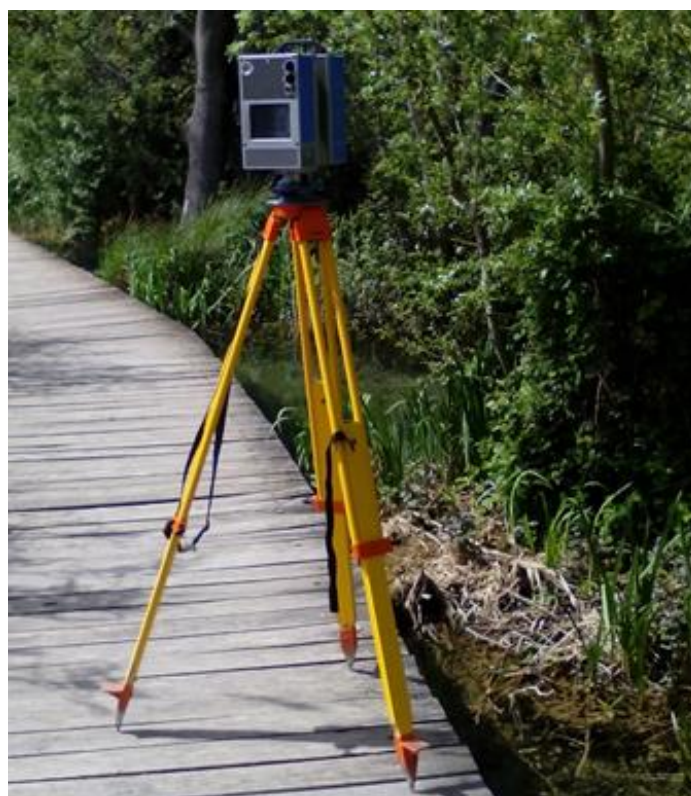
Slika 42. Z+F Imager5600i na odabranoj testnoj plohi

Rezolucija je postavljena na vrijednost *high* dok je kvaliteta postavljena na *normal*. Vrijeme skeniranja svakog stajališta prema određenim postavkama iznosilo je 3:22 min. Ukupno je na 156 stajališta (Slika 44) snimljeno 244 736 910 točaka, nešto više od 1,5 milijuna točaka po stajalištu (Slika 43).

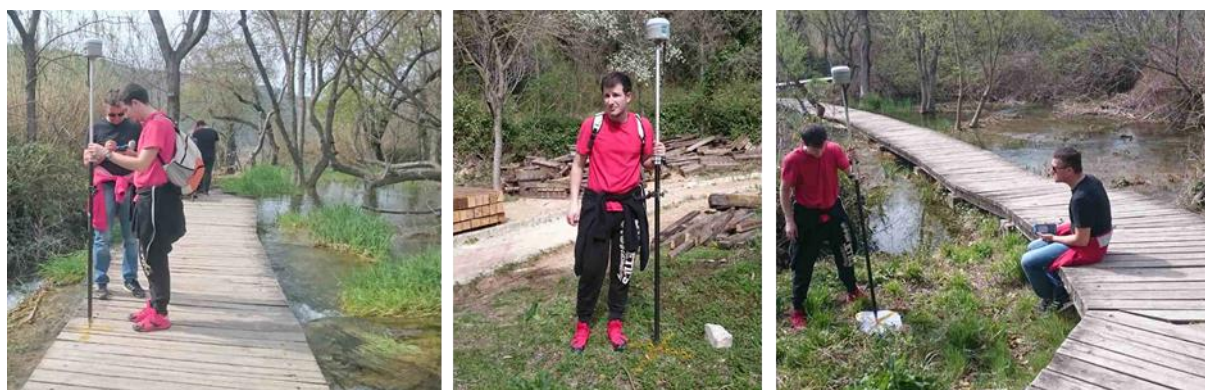
Slika 52. Prikupljanje točaka lokalne geodetske osnove, ožujak 2017. godine

Prvo aerofotogrametrijsko snimanje izvršeno je u ožujku 2017. godine. Drugo snimanje izvršeno je u ožujku 2018. godine, neposredno nakon postavljanja pločica u reaktivirane sedrotvorne tokove. Proces obrade snimaka za oba snimanja je bio identičan. Prvi korak se odnosio na označavanje i prikupljanje točaka lokalne geodetske osnove. Označene geodetske točke su prikupljene koristeći *RTK-GPS Stonex S10* (Slika 52 i 53). Točke su prikupljene u službenom projekcijskom koordinatnom referentnom sustavu poprečne Mercatorove projekcije (HTRS96/TM).

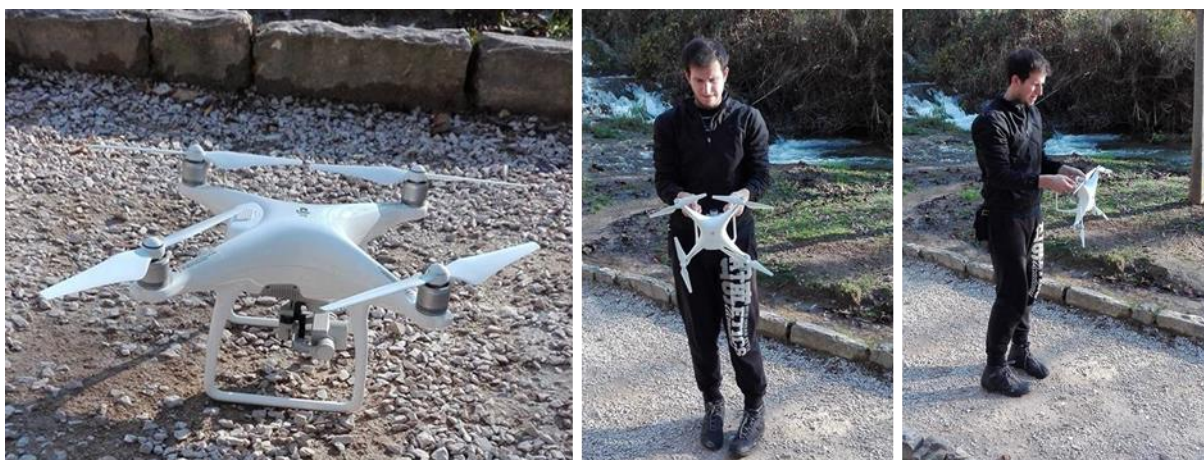
Slika 54. Kalibriranje sustava senzora Phantoma 4, ožujak, 2018

Orijentacijske točke su prikupljene s ciljem postizanja bolje apsolutne orijentacije modela. GCP se mogu prepoznati na snimcima ili rekonstruiranom modelu, a imaju poznate (X, Y i Z) koordinate u specifičnom koordinatnom sustavu. Označene su i prikupljene četiri orijentacijske (OT01-04) uvažavajući morfologiju terena. Zbog guste vegetacije nije bilo moguće prikupiti veći broj orijentacijskih točaka u središtu testne plohe. Naime, dolazio bi do gubitka signala GPS-a ili bi se procijenilo da točke ne bi bile vidljive iz zraka. Plan postavljanja točaka je napravljen u softveru *ArcMap 10.1*. Prilikom označavanja GCP-a vođeno je računa da su oznake dovoljno velike, korištena je kontrastna boja u odnosu na lokalni teren te se pazilo na otvorenost horizonta iznad oznaka. Prije snimanja izvršeno je kalibriranje *vision* pozicijskog sustava, inercijalnog mjernog sustav (IMU) te kompasa UAV-a (Slika 54).

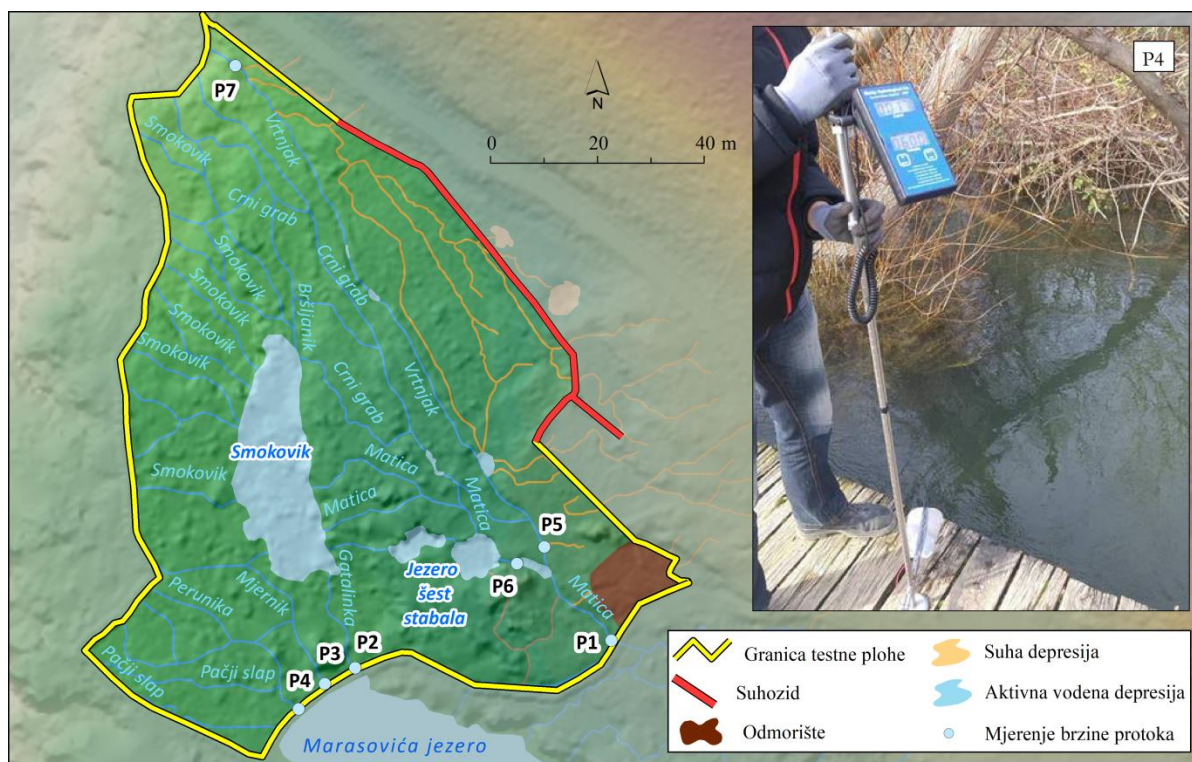
Slika 59. Lokacije mjerenja protoka vode na testnoj plohi

Na lokacijama P1 (tok Matica ispod Mostića), P5 (početak toka Vrtnjak), P6 (neposredno prije Jezera šest stabala) i P7 (najnižvodnija točka toka Vrtnjak na testnoj plohi) prije uklanjanja vegetacije nije bilo vode.

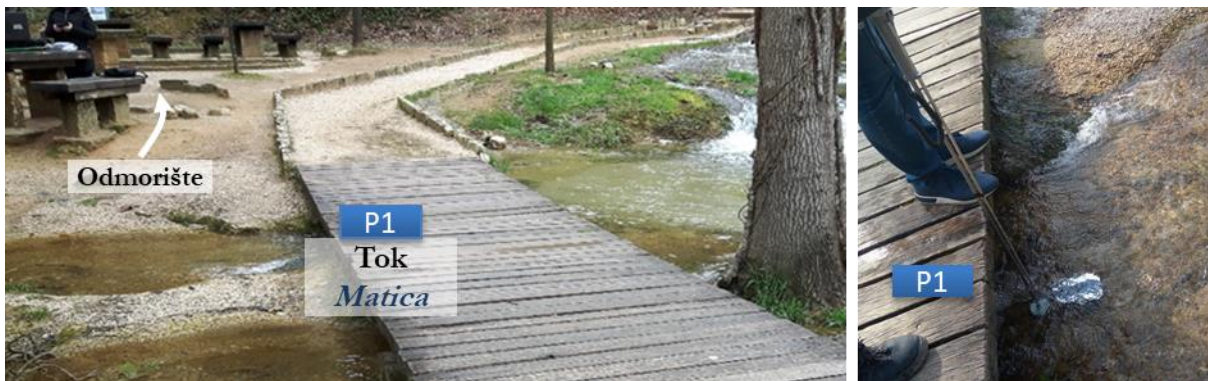
Slika 60. Mjerenje brzine protoka vode na lokaciji P1 (tok Matica kod odmorišta)

obavljeno 15. veljače 2018. Brzina protoka je mjerena jednom mjesečno. Na slikama 60-63. prikazane su sve lokacije mjerenja protoka vode na testnoj plohi.

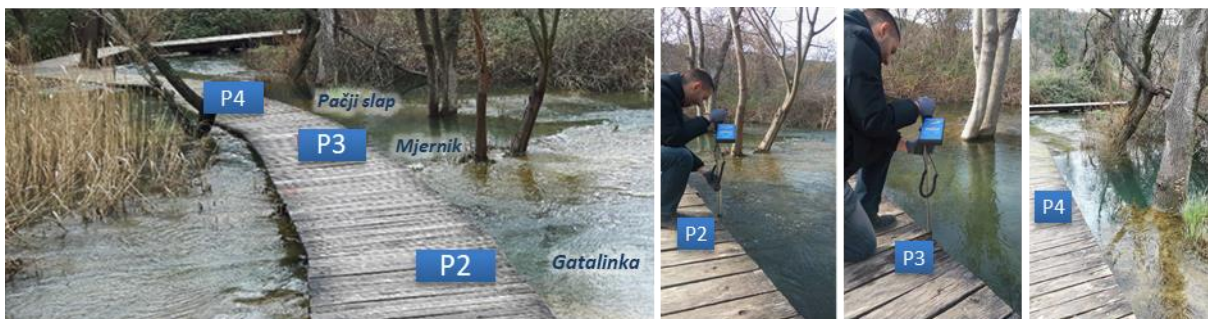
Slika 61. Mjerenje brzine protoka vode na lokacijama P2-P4 (kod Marasovića jezera)

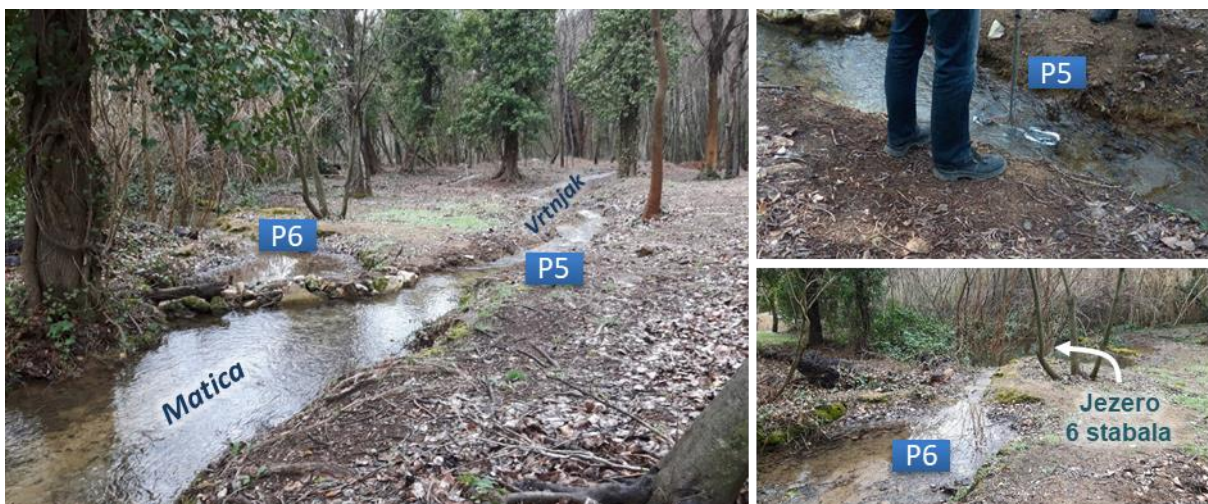
Slika 62. Mjerenje brzine protoka vode na lokacijama P5 (ulaz u tok Vrtnjak) P6 (ulaz u Pačji slap)

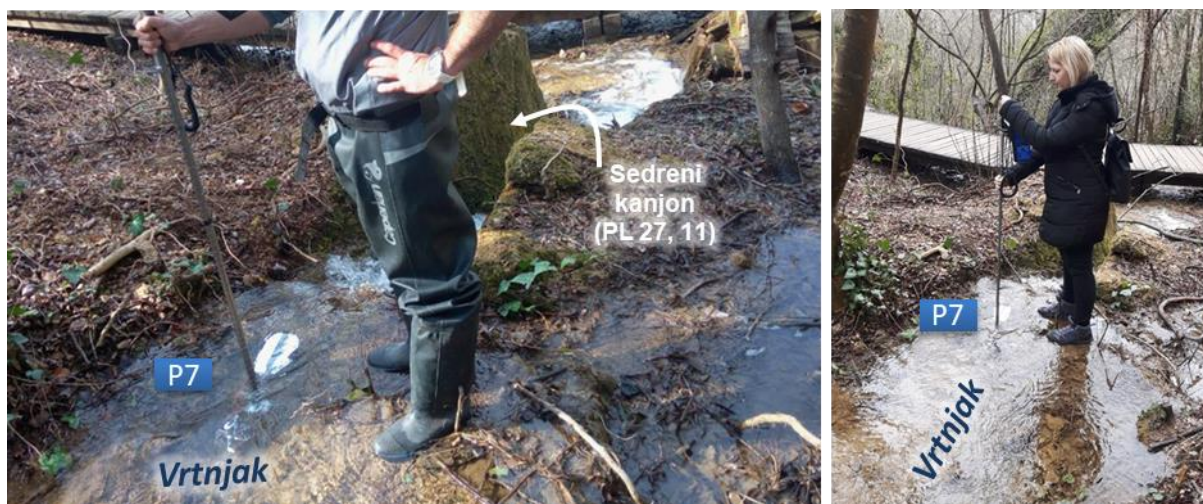
Slika 63. Mjerenje brzine protoka vode na lokaciji P7 (najnižvodnija točka toka Vrtnjak na testnoj plohi)

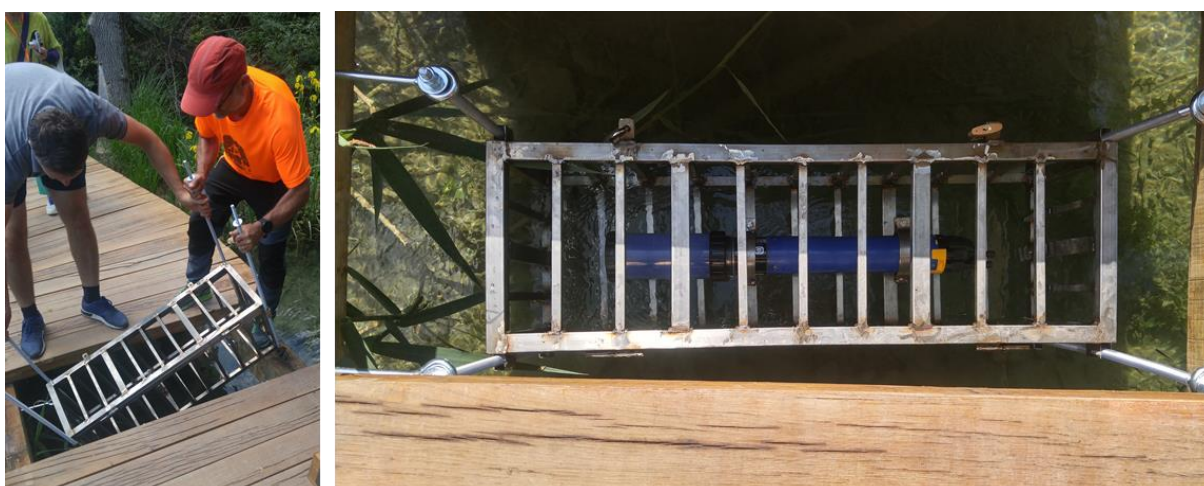
Slika 64. Postavljanje multiparametnae sonde YSI EXO2 na odabranu lokaciju

Ispitivanje kakvoće vode na odabranoj testnoj plohi unutar NP "Krka" dio je sustava za praćenje stanja reaktiviranog sedrotvornog krajobraza. Loša kakvoća vode ne utječe samo na život vodenih organizama, već i na cijeli ekosustav Parka. Nadzor kakvoće vode pomaže u praćenju prirodnih procesa (npr. prirodna eutrofikacija) te utvrđivanju čovjeka utjecaja (npr. prisutnost zagađivača, toksičnih metala itd.) na ekosustav. U blizini lokacije P3 za mjerenje protoka vode, u toku Mjernik (po čemu je tok i dobio ime), 18. svibnja 2018. godine, postavljena je multiparametna sonda YSI EXO2 (Slika 64). Sonda je postavljena ispod šetnice (staze) te je od trenutka postavljanja kontinuirano mjerila kvalitetu vode koja dolazi na testnu plohu.

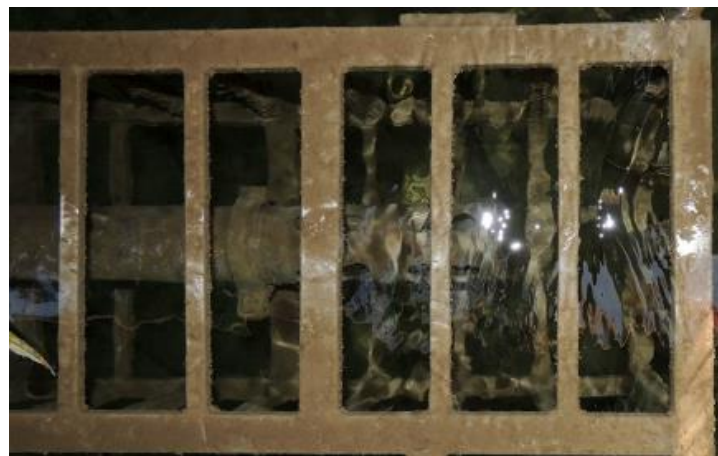
Slika 66. Osedreni kavez i sonda nakon dvadesetak dana izloženosti toku

Programirana je da obavlja kontinuirana mjerenja u petnaestominutnim intervalima. Prikupljeni podaci su preuzimani pomoću *Bluetootha*. Nakon dvadeset dana u vodi uočeno je da su sonda i kavez potpuno osedreni stoga je u nastavku istraživanja provođeno intervalno čišćenje sonde (Slika 66).

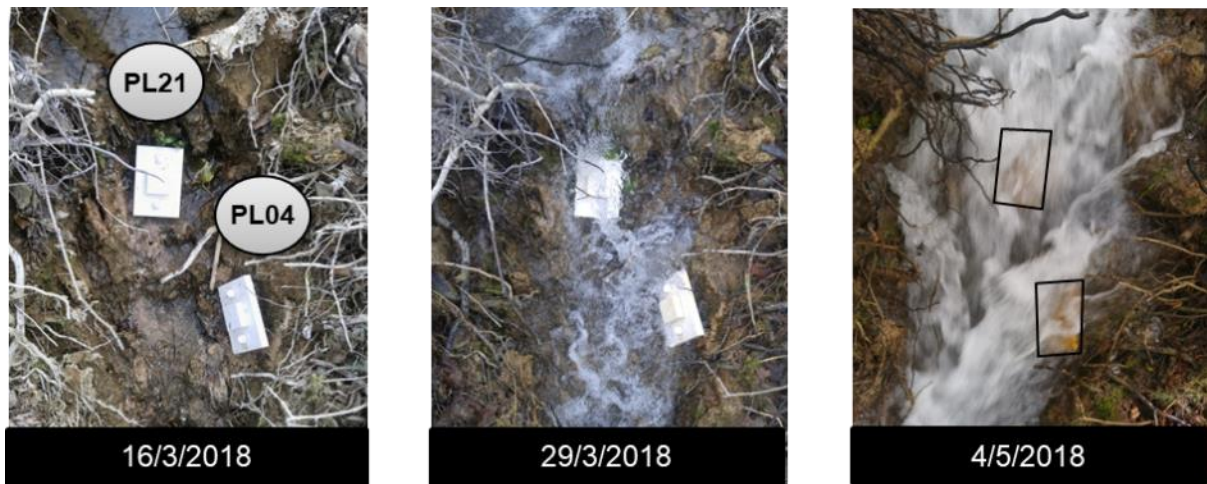
Na lokaciju *Kod duplog crnog graba* PL04 i 21 pločice su postavljene tako da tok udara u njihovu kraću stranicu. Nalaze se u toku *Crni grab* koji je prije selektivnog uklanjanja vegetacije bio neaktivan. Smještene su uzvodno od lokacije *Kod spomenika*. Tok je usječen te mu je širina slična lokaciji *Tvrda sedra*, sa sličnom brzinom protoka. PL21 je postavljena nešto niže, na dno toka, dok PL04 ima izražen nagib po longitudinalnoj osi te se nalazi na izdignutoj poziciji. Pločice se nalaze na dubini većoj od desetak centimetara. Lokaciju obilježava izrazita turbulencija vode (Slika 89) (slično kao *Tvrda sedra*). Osunčanost je slaba zbog dva velika crna graba koja se nalaze iznad toka. U blizini nisu uočene veće količine makrofita i mahovina. S obzirom na obilježja fluvijalnog okruženja ova lokacija je klasificirana kao izrazito brzi tok (FFW). Fluvijalna obilježja lokacije su bila konstantna kroz jednogodišnje razdoblje mjerenja.

Slika 89. PL04 i 21 na lokaciji *Kod duplog Crnog graba*

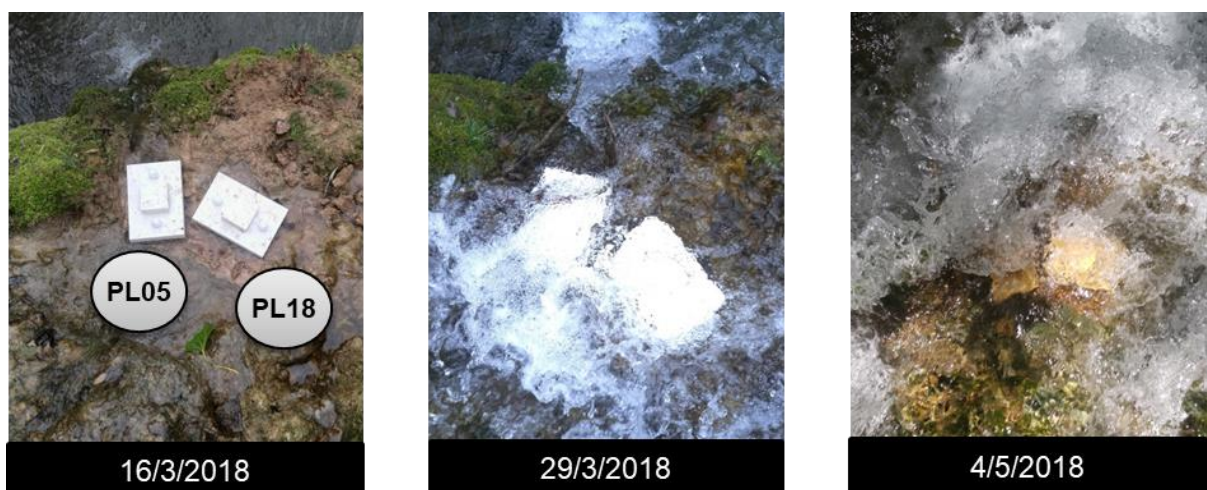
Na lokaciju *Jezerki slapić* PL05 je postavljena tako da joj tok udara u kraću stranu, dok PL18 udara u bočnu, dulju stranu. Nalaze se u toku *Matica* (blizu odmarališta) koji je prije selektivnog uklanjanja vegetacije bio neaktivan. Smještene su ispod manje sedrene kaskade s koje tok *Matica* opskrbljuje vodom *Jezero šest stabala* u kojem se nalazi još jedna lokacija pločica istog naziva. Pločice po longitudinalnoj osi imaju isti nagib, ali PL18 po vertikalnoj osi ima izražen nagib, stvarajući veći otpor odnosno turbulenciju vode. Pločice nisu u potpunosti uronjene u vodu već se nalaze u zoni prskanja (izrazita turbulencija vode) čiji je intenzitet određen snagom protoka (Slika 90). Postoji mogućnost da su kroz ljetna razdoblja periodično bila na suhome. U blizini PL05 uočene su zajednice mahovina. S obzirom na obilježja fluvijalnog okruženja ova lokacija je klasificirana kao zona prskanja (SZ). Fluvijalna obilježja lokacije su bila konstantna kroz jednogodišnje razdoblje mjerenja.

Slika 90. PL 05 i 18 na lokaciji *Jezerki slapić*

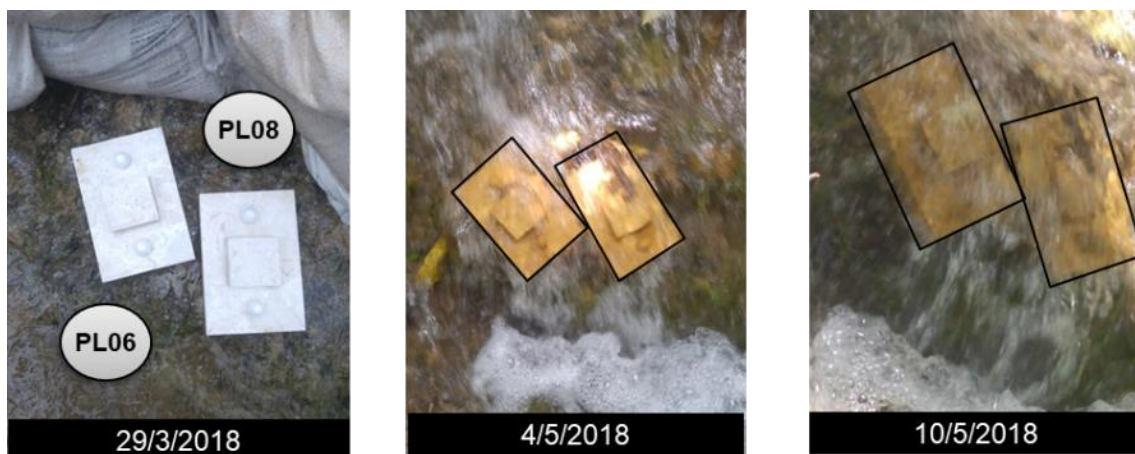
dobiva iz velike reaktivirane akumulacije *Smokovik* i dijela toka *Crni grab*. U neposrednoj blizini, gotovo u istom vodenom tijelu (ovisno o vodostaju), nalazi mu se lokacija *Nježna mahovina*. Tok je veoma širok (širi od *Bezimene*), a ovisno o vodostaju spojen s akumulacijom *Smokovik*. Brzina protoka mu je slična kao lokaciji *Kod spomenika*. Pločice su postavljene tako da im tok udara u kraću stranu. Po longitudinalnoj osi imaju isti nagib, dok po vertikalnoj PL06 ima nešto izraženiji stvarajući veći otpor (Slika 91). Lokaciju obilježava umjerena turbulencija vode (slično kao *Kod spomenika*). Pločice su u potpunosti uronjene u vodu, ali se nalaze na jako maloj dubini zbog čega postoji mogućnost da su kroz ljetno razdoblje bili na suhome. S obzirom na obilježja fluvijalnog okruženja ova lokacija je klasificirana kao umjereno brzi tok (MFW). Fluvijalna obilježja lokacije su bila konstantna kroz jednogodišnje razdoblje mjerenja.

Slika 91. PL 06 i 08 na lokaciji *U bršljanu*

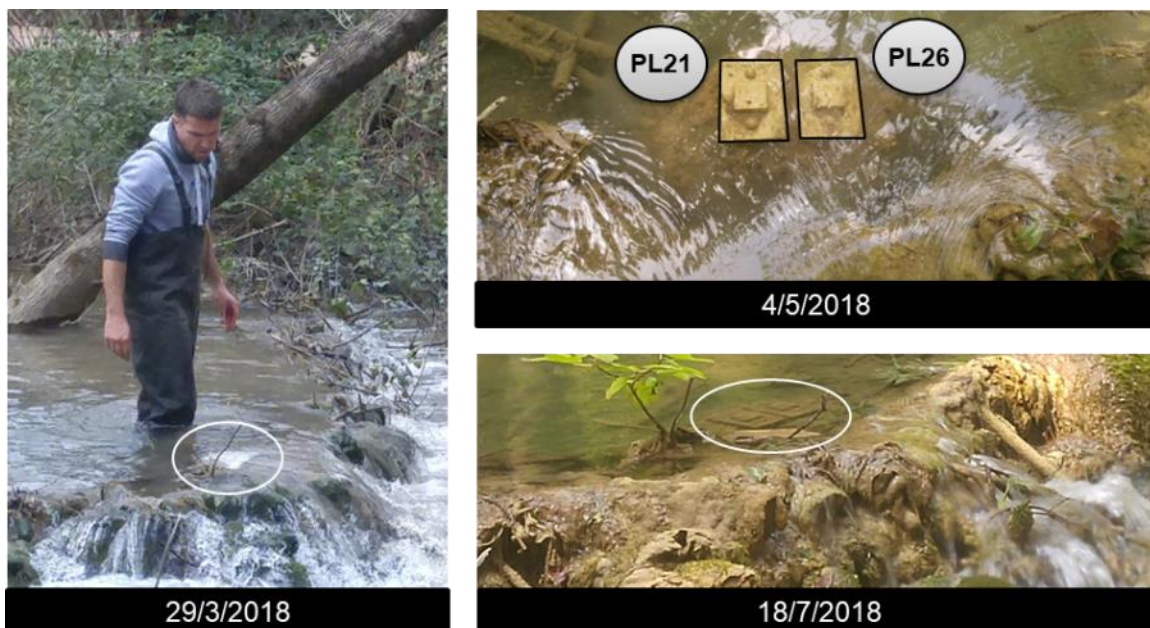
Na lokaciji *Kaskada* PL21 i PL26 su postavljene tako da im voda udara u kraću stranu. Nalaze se u jednom od tokova koji izlazi iz akumulacije *Smokovik*, a za vrijeme velikog vodostaj taj cijeli prostor predstavlja jednu veliku akumulaciju. Lokacija je prije selektivnog uklanjanja i čišćenja vegetacije bila aktivna, ali sa slabijim protokom vode. U neposrednoj blizini, gotovo u istom vodenom tijelu (ovisno o vodostaju), ali u potpuno različitom fluvijalnom okruženju, nalazi se lokacija *Nježna mahovina*. Pločice su učvršćene na komad suhe sedre koji je pronađen u blizini. Imaju potpuno iste nagibe po longitudinalnoj, vertikalnoj i lateralnoj osi (Slika 92). Komad sedre je uronjen u vodu malo dalje od samog ruba kaskade. Pločice su u potpunosti uronjene u vodi, a nalaze se na dubini od oko 30 cm, ovisno o vodostaju. Na lokaciji pločica turbulencija vode nije uočena. U blizini pločica nisu uočene veće količina makrofita i mahovina. Brzina vode je nešto manja u odnosu na lokaciju *U bršljanu* zbog čega je ova lokacija klasificirana kao sporiji tok (SFW). Fluvijalna obilježja lokacije su bila konstantna kroz jednogodišnje razdoblje mjerenja.

Slika 92. PL 21 i 26 na lokaciji *Kaskada*

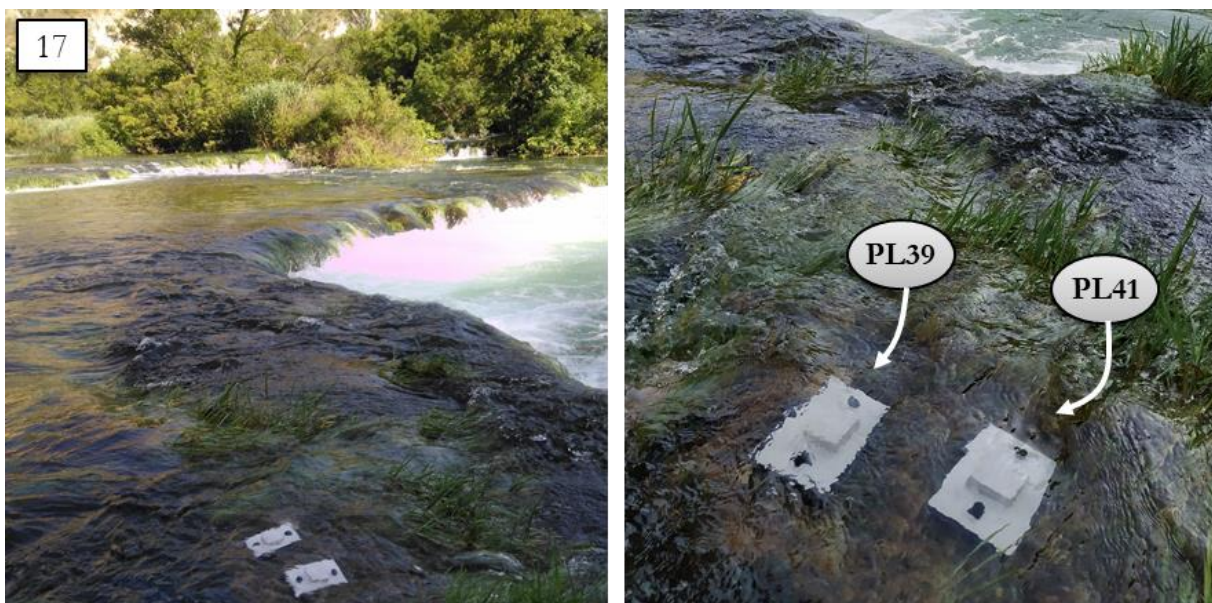
Na mezo razini istraživanja izvršeno je praćenje dinamike formiranja sedre kroz šestomjesečno razdoblje (srpanj, 2019. – siječanj, 2020.) na prostoru RS-a. RS je pretposljednji slap na rijeci Krki, a nalazi se 14 km nizvodno od Miljacka slapa te 13,2 km uzvodno od odabrane testne plohe na SB (Slika 5). Dug je 650, a širok 450 m s visinskom razlikom od 22,5 m (Ridl, 2015). Veoma je zanimljiv zbog specifičnosti kanjonske vegetacije na kontaktima suhih, vlažnih, svijetlih i sjenovitih staništa te zbog kaskada koje su popularno prozване *srebrene ogrlice*, a čine početak sedrene barijere. Prostor RS-a je odabran s ciljem usporedbe stopa sedrenja s onima izmjerenima na odabranoj testnoj plohi SB-a.

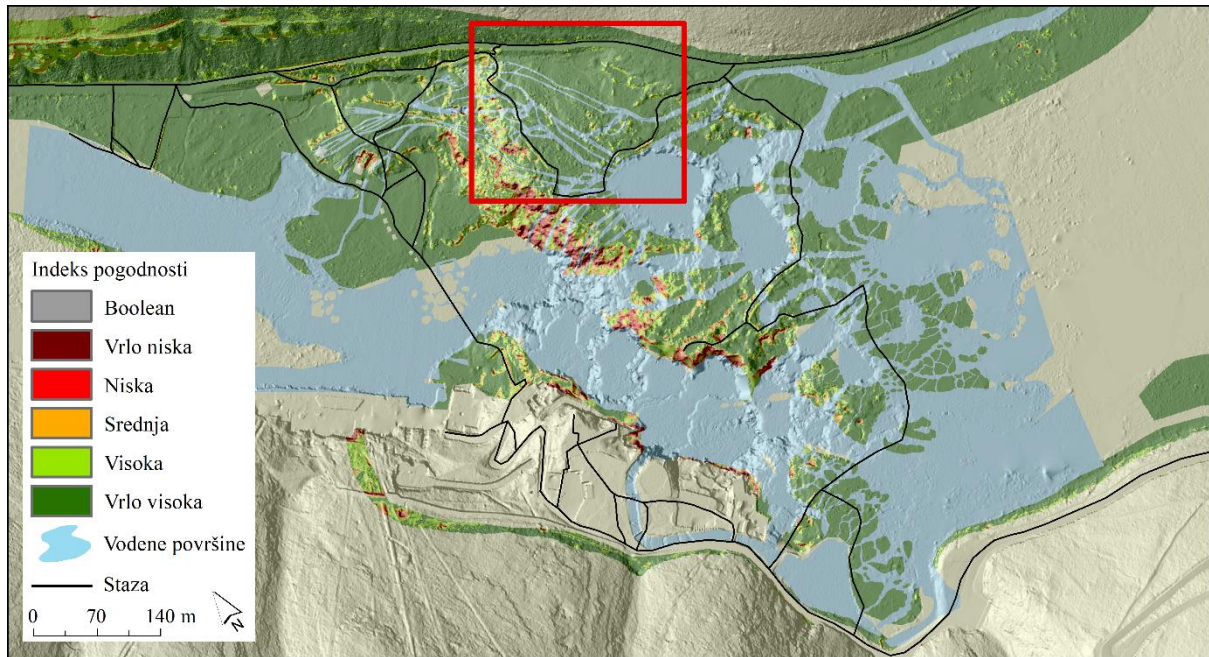
IUCN, NGS 2018). Brzim gubitkom bioraznolikosti i modifikacijom izvornih ekosustava nameće se potreba sve hitnije zaštite i obnove zaštićenih područja (Phillips i WCU, 2002, Dudley, 2008). Ekosustav je dinamičan kompleks biljaka, životinja i mikroorganizama te njihovog neživog abiotičkog okruženja koje djeluje kao funkcionalna jedinica (HAOP, 2015).

Najveći dio zaštićenih područja u RH spada u dvije kategorije: Nacionalni park (8) i Park prirode (11) (Tablica 1). Oni zajedno čine preko 90% površine zaštićenih prostora u RH, a proglašava ih Hrvatski sabor. Njima se upravlja na temelju posebnih prostornih planova donesenih od strane Hrvatskog sabora (Bočić i dr., 2007, Bulat, 2012).

Tablica 1. Kategorije zaštićenih područja u RH

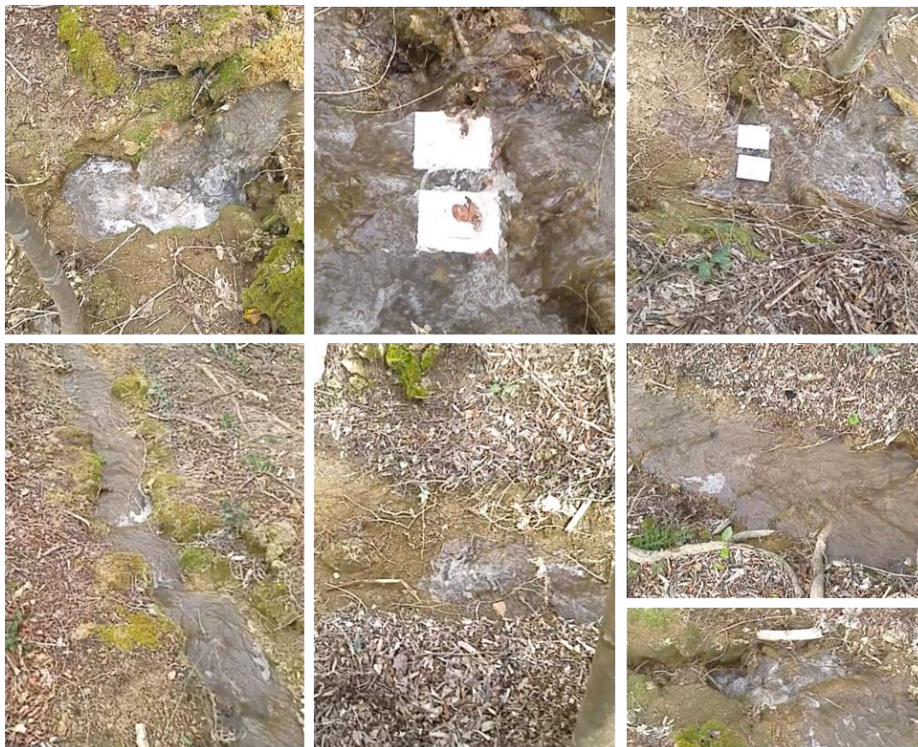
2.3.2 Prilagodljivo upravljanje u NPK

Plan upravljanja je strateški dokument koji propisuje svrhu zaštićenog prostora, mjere i aktivnosti, odnosno strategije koje je potrebno provoditi da bi se ta svrha ostvarila (Vatavuk, 2018). Posljednji Plan upravljanja NPK donesen je u razdoblju od 2006. do 2010. godine, a predviđen je za razdoblje od 2010. do 2020. godine, s revizijom nakon pet godina (Bulat, 2011). Kao jedan od glavnih ciljeva upravljanja navedena je *zaštita i očuvanje vodenih ekosustava*. Za ostvarenje navedenog cilja potrebno je provoditi sljedeće akcijske planove (Bulat, 2011):

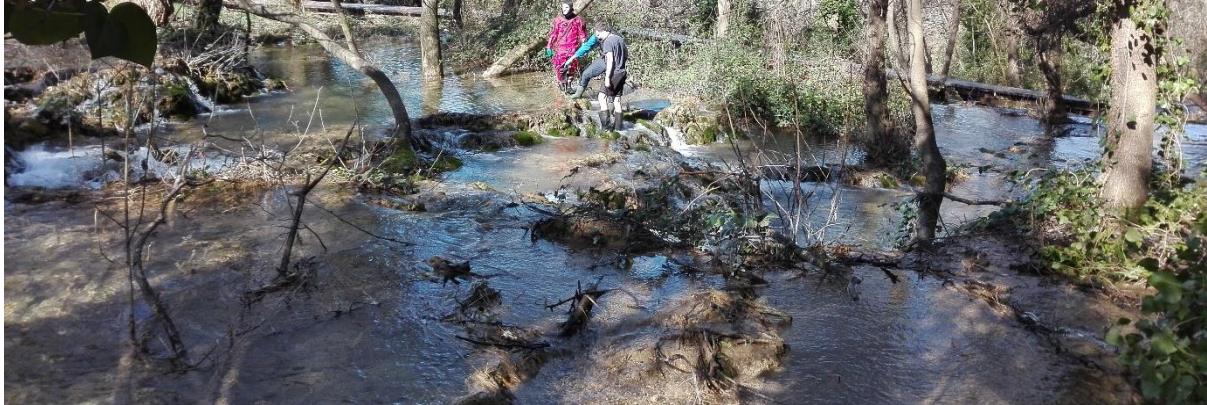
AKCIJSKI PLAN 7	
PROGRAM SELEKTIVNE SJEČE MAKROVEGETACIJE NA SLAPOVIMA	
Ciljevi	- Spriječiti sukcesiju makrovegetacije - Očuvati uvjete za prirodni razvoj sedrotvoraca
Glavne aktivnosti	- Izraditi program selektivne sječe makrovegetacije - Provesti selektivnu sječicu makrovegetacije - Pratiti rast sedre na očišćenim područjima
Nositelji	JU NPK - SZ, ODK Suradnici: znanstvene i stručne institucije
Vremenski okvir	2012 - 2015
Proračun (kn)	700 000
AKCIJSKI PLAN 8	
ISTRAŽIVANJE SEDROTVORACA I BIODINAMIČKIH PROCESA SEDRENJA	
Ciljevi	- Očuvati uvjete i biodinamičke procese za taloženje sedre

U upravljanju zaštićenih područja važna su načela prilagodljivosti i participativnosti upravljanja (UNDEP, 2018). Uprava NPK vodi se načelima prilagodljivog upravljanja (Martinić i Marguš, 2017). Naime, upravljanje je proces koji mora biti podložan različitim promjenama uslijed stjecanja novih saznanja ili promjena uvjeta okoliša kojim se upravlja (Bulat, 2011). Zbog toga su nužne revizije Plana koje se događaju nakon pete godine njegove implementacije. Glavna svrha revizije je prilagođavanje strateških ciljeva Parka novonastalim okolnostima (Bulat, 2011).

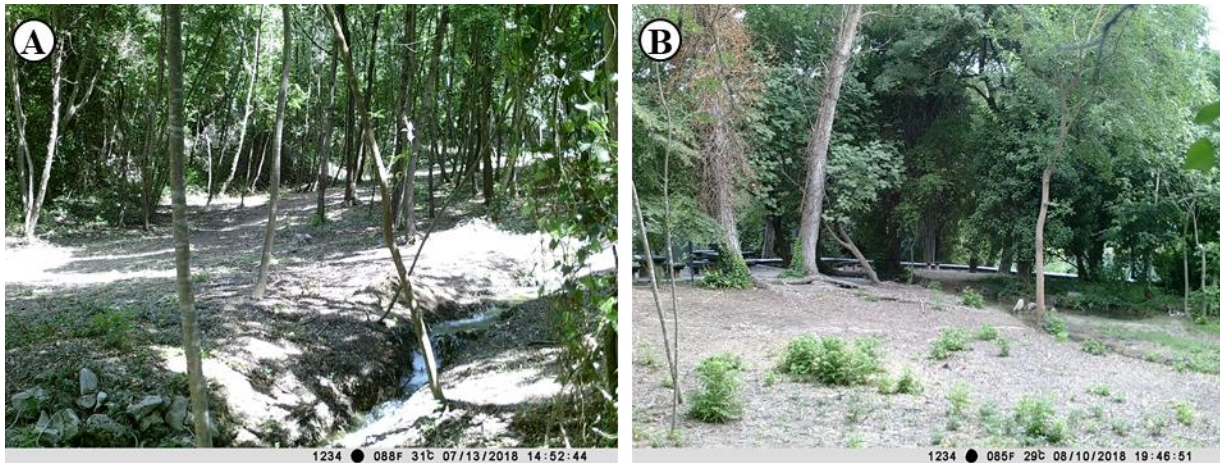
Vrlo je teško pretpostaviti da će planirana aktivnost dovesti do ostvarenja željenog cilja. Ako do toga ne dođe, potrebno je definiranu aktivnost prilagoditi novonastaloj situaciji. Ostvarenje cilja, odnosno učinaka provedene aktivnosti može se pratiti skupom različitih indikatora (kvantitativni i kvalitativni). Takav oblik djelovanja u najjednostavnijem obliku predstavlja prilagodljivo upravljanje (Vatavuk, 2018). Stoga, pažljivo praćenje aktivnosti i ishoda u prilagodljivom upravljanju unaprjeđuje znanstveno razumijevanje i pomaže prilikom prilagodbe politika i djelovanja kroz iterativni proces učenja (Williams, 2011). Iterativna priroda procesa omogućuje sustavan i kontinuiran napredak temeljen na rezultatima i

Uspješno upravljanje zaštićenim područjima treba biti provođeno na holistički način (Thomas i Middleton, 2003, Badalamenti i dr., 2000). Mora se temeljiti na interdisciplinarnom pristupu u kojem će se koristiti metode iz različitih znanstvenih područja (geografija, biologija, kemija, geologija, ICT itd.). Korištenje interdisciplinarnog pristupa podrazumijeva okupljanje stručnjaka i zainteresiranih strana u procesu upravljanja zaštićenim područjem. Tim pristupom uočeni problem se ne "rastavlja" na pojedine elemente već se tretira kao cjelina uvažavajući različite discipline koje zajedno traže rješenje. To rezultira integracijom disciplina te sintezom znanja i tehnologija što u konačnici generira potpunije i djelotvornije rješenje (Kelleher i Kenchington, 1991).

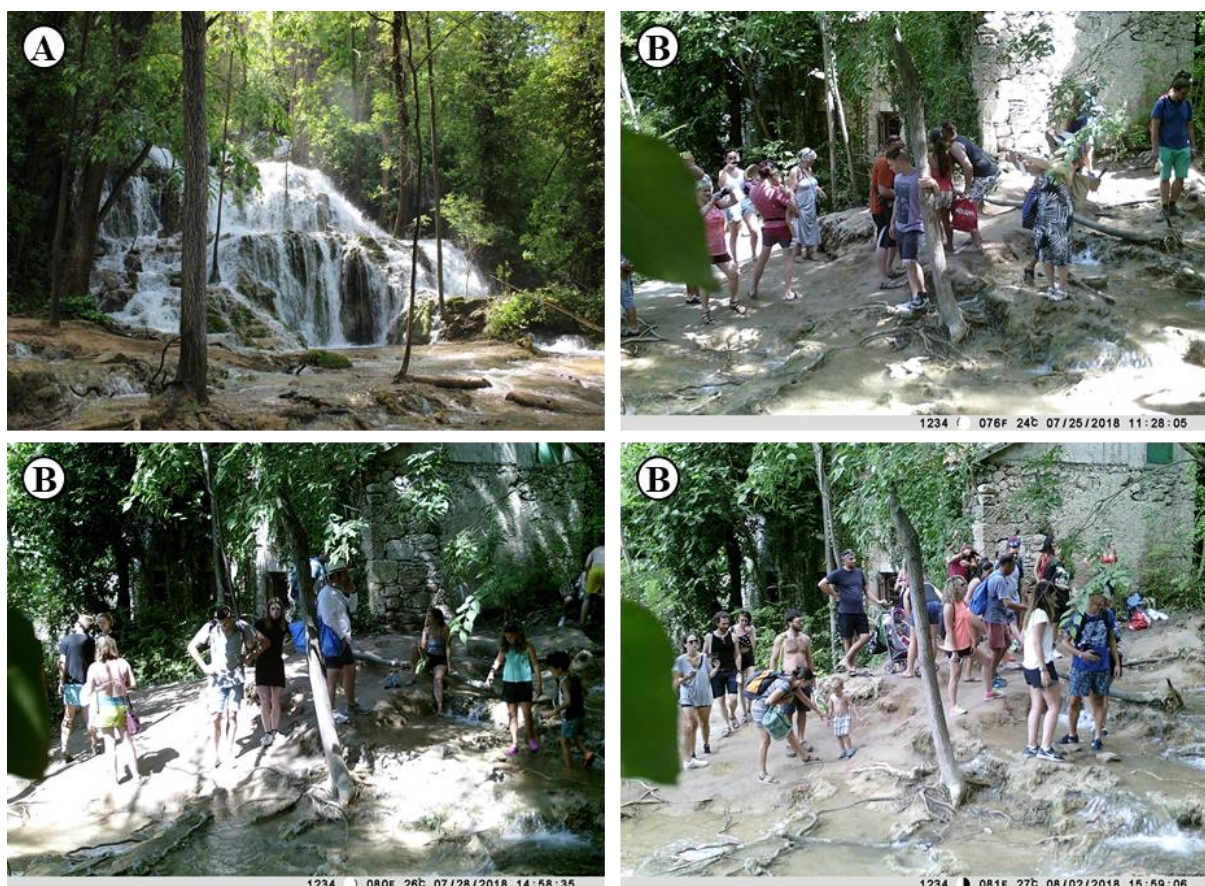
Slika 129. A) Reaktivirani slap izvan testne plohe B) posjetitelji slapa snimljeni intervalnom kamerom

Poslije šest mjeseci praćenja pojavnosti pajasena kamera je premještena na lokaciju izvan odabrane testne plohe (SZ dio), nedaleko od stare vodenice, blizu lokacije slapa koji je posljednjih godina bio presušen (Slika 129A). Time se htjelo utvrditi hoće li reaktivirani slap postati atraktivna lokacija za posjetitelje. Navedeno je iz intervalnih snimaka i utvrđeno (Slika 129B).

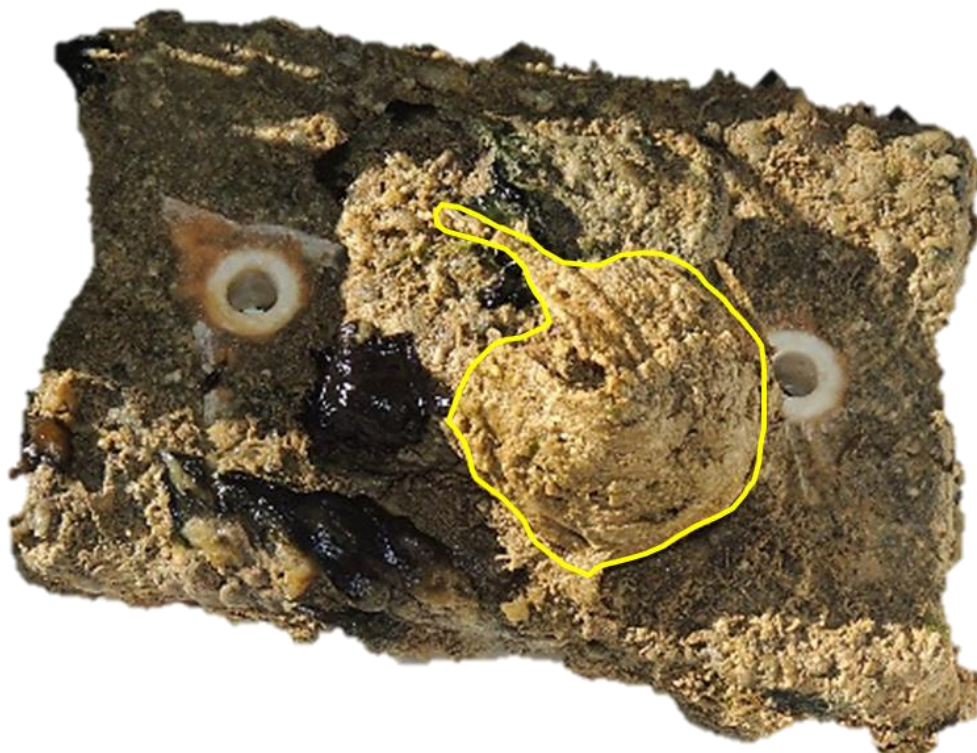
Slika 151. Zadržavanje i inkrustacija lista na PL15 (*Krivo stablo*)

Najmanja razlika između susjednih pločica je zabilježena na lokaciji *Sedreni kanjon* u iznosu od 0,033 mm a⁻¹, a najveća na lokaciji *Pačji slap* u iznosu od čak 25,981 mm a⁻¹. Standardna devijacija iznosi 6,852. Na svim lokacijama osim na *Pačjem slapu* i *Krivom stablu* je zabilježena razlika u visini sedre između susjednih pločica veća od 1 mm a⁻¹. Razlika od 1,642 mm a⁻¹ na lokaciji *Krivo stablo* je posljedica zadržavanja i inkrustacije lista na površini mjerene plohe PL15 (Slika 151).

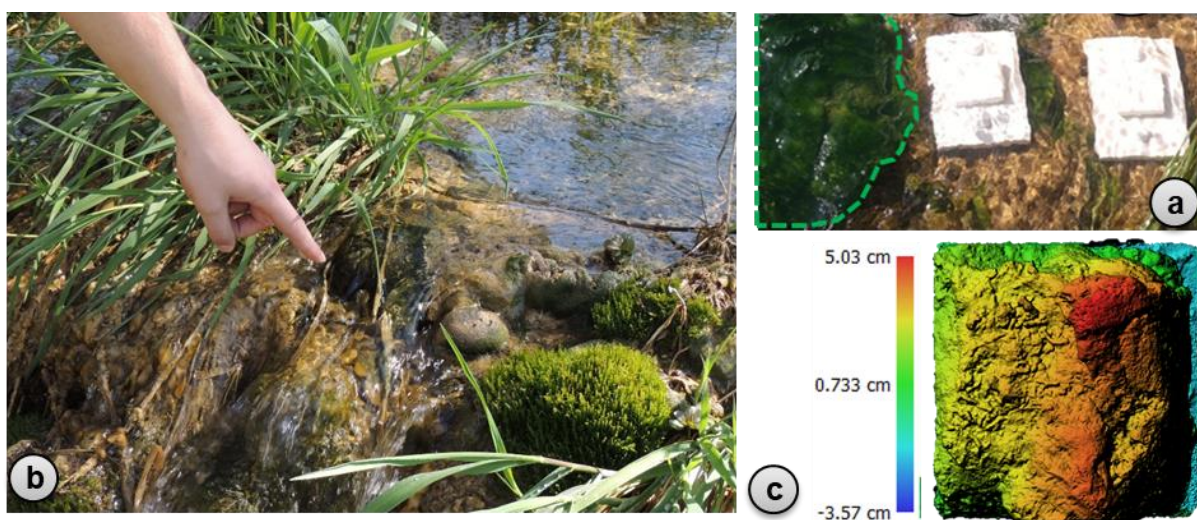
Slika 152. a) PL07 postavljena u neposrednoj blizini mahovina b) mahovine u potpunosti prerasle PL07 c) izvedeni DTHRM PL07

Razlika u prirastu sedre od $25,981 \text{ mm a}^{-1}$ na dvije susjedne pločice lokaciji *Pačji slap* posljedica je specifičnosti obilježja mikrolokaliteta PL07. Naime, na slici 152a se može vidjeti da je PL07 postavljena u neposrednoj blizini nakupine mahovina dok je susjedna PL25 nešto udaljenija. Također, PL25 je imala veću frekvenciju vađenja od PL07. Ona je iz toka vađena svaka tri mjeseca, dok je PL07 izvađena tek nakon godine dana. Vađenje i sušenje PL25 poremetilo je razvoj zajednice mahovina što je za posljedicu imalo usporavanje prirasta sedre. Vraćanjem u vodu ponovno je trebalo doći do rekolonizacije ove zajednice na mjernu plohu. Dakle, kod PL25 je stoga došlo do povremenih prekida procesa precipitacije sedre, a frekventnijim vađenjem onemogućeno je da mahovine u potpunosti prerastu mjernu površinu PL25. Rastom mahovina preko PL07 (Slika 152b-c) postupno se povećala nukleacijska površina, a time i prirast sedre na mjernoj površini.

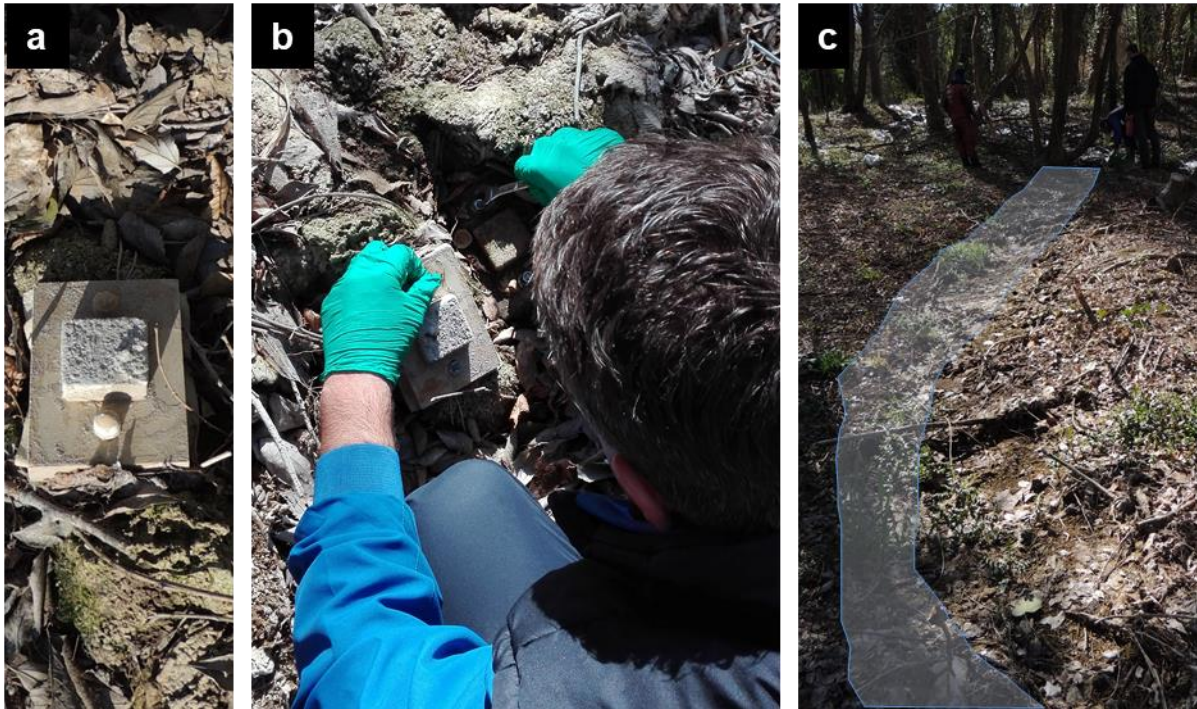
Slika 169. a) PL24 unutar presušenog toka b) skidanje PL24 i PL19 te c) uklanjanje akumuliranog biljnog materijala

Razlog manjih stopa prirasta na lokaciji *Kod spomenika* u odnosu na druge lokacije (*U bršljanu* i *Bezimena*) istog tipa fluvijalnog okruženja te nižeg intenziteta prirasta u odnosu na prvo šestomjesečno razdoblje je presušenje toka koje je uočeno prilikom posljednjeg, četvrtog vađenja pločica (Slika 169a). Dolaskom na teren, desetak metara uzvodno od lokacije *Kod*

spomenika (Slika 169c) uočeno je srušeno stablo smokve koje je prekrilo dio toka. Na toj lokaciji je došlo do značajne akumulacije materijala (grančice, lišće) nošenog tokom što je u konačnici stvorilo prirodnu branu, preusmjerilo protok vode te u konačnici presušilo tok u kojem su se nalazile PL24 i PL19 (Slika 170a-c).

Nakon vađenja PL24 i PL19 iz presušenog toka, uslijedilo je uklanjanje akumuliranog materijala, odnosno rušenja prirodno nastale brane (Slika 169c). Uklanjanjem materijala na kritičnoj točki došlo je neposrednog reaktiviranja prethodnog toka. Snaga protoka je potom pročistila zapunjeno korito. Na slici 170 prikazani su isječci iz filmskog materijala snimljenog na terenu prilikom reaktiviranja presušenog toka. Presušivanje toka uslijed akumulacije materijala, glavni je uzrok manjem intezitetu sedrenja na lokaciji *Kod spomenika* te objašnjava veliku razliku (naročito u hladnom razdolbju) između stopama prirasta sedre između lokacija (*U bršljanu* i *Bezimena*) koje se nalaze u istom fluvijalnom okruženju. Ovim primjerom prikazano je kako povećana koncentracija biljnog materijala, odnosno neodržavanje tokova, izraženo u nedovoljno čestom uklanjanju akumulirane vegetacije, može ugroziti održive uvjete sedre na nekim mikrolokacijama.

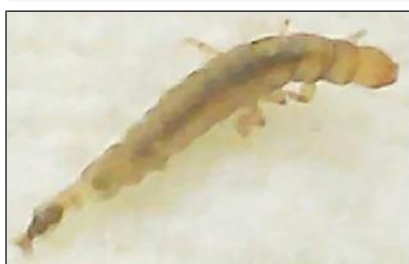
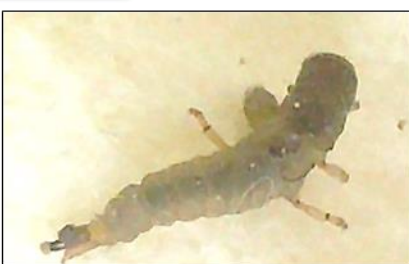
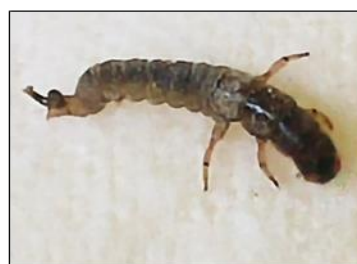
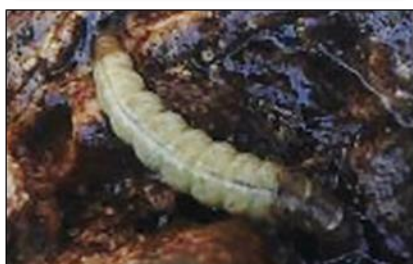
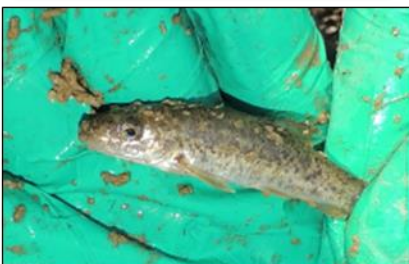
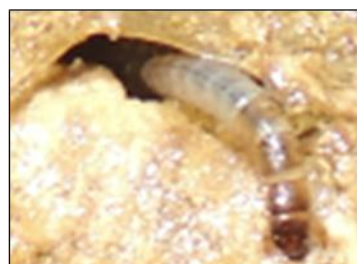
Slika 171. Primjeri organizama koji su uočeni prilikom vađenja pločica iz protoka

Makrozoobnetos se odnosi na faunu vodenih beskralježnjaka sveprisutnu u potocima i rijekama svijeta. Pojam „makro“ označava organizme veće od 500 mikrona koje zaustavlja sito ili mreža (Hauer i Resh, 2017). O ulozi organizama u procesu sedrenja se dosta debatira. Ona prije svega ovisi o biotičkim i abiotičkim obilježjima promatranog sedrotvornog sustava (Plant, 2019). Staništa na sedrenim slapovima zbog svojih jedinstvenih ekoloških uvjeta predstavljaju jedinstven biotop na kojeg se mogu naseliti samo one biljne i životinjske vrste koje su prilagođene tim posebnim uvjetima (Slika 171) (Matoničkin i Pavletić, 1960).
