Razvoj višekriterijskog modela održivog upravljanja na području sedrotvornih vodotokova - primjer Skradinskog buka

Doctoral thesis / Disertacija

2020

**RAZVOJ VIŠEKRITERIJSKOG MODELA
ODRŽIVOG UPRAVLJANJA NA PODRUČJU
SEDROTVORNIH VODOTOKOVA - PRIMJER
SKRADINSKOG BUKA**

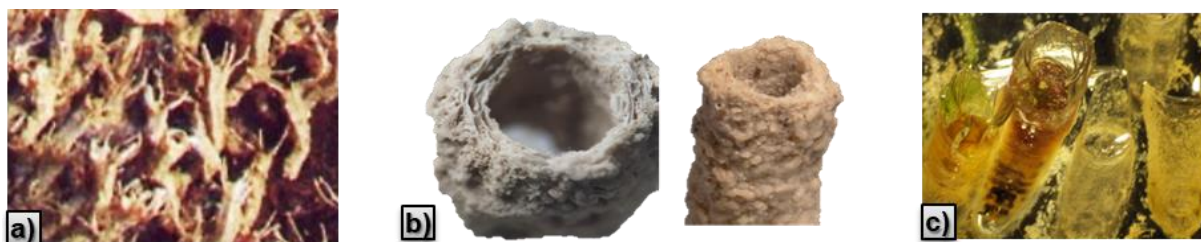
Slika 173. Primjeri ličinki vodenih kukaca *Simuliidae* c) i *Chironomidae* (red: *Diptera*) a-b)

Kukci iz porodice *Simuliidae* i *Chironomidae* najčešće se koriste kao bioindikatori (Slika 173). Obje porodice su karakteristične za vode bogate organskim. Oni su također biomedijatori u procesu nastanka sedre jer proizvode cjevaste oblike (eng. *dwelling tube*) te metaboličke izlučevine; svilene mreže (eng. *silk nets*) koje im primarno služe u korist hranjenja, ali u konačnici postaju lokacije precipitacije kalcita (Matoničkin Kepčija i dr., 2005). Svilene mreže po sastavu slične na svilu te se za njihove izlučevine love i zadržavaju kristalići kalcita što može dovesti do mozaičnog rasporeda sedre, a da se na fotografijama ne vidi zašto je do tog došlo (Matoničkin Kepčija, 2019). Te strukture se u konačnici ugrađuju u precipitat što rezultira specifičnom sedrenom strukturom ili fabrikom (Carthew i dr., 2002). Ličinke iz porodice *Chironomidae* su uobičajene za lokacije plitke tekuće vode na prednjim stranama (vijencu) brane gdje izgrađuju malene cilindrične "stambene" cijevi sačinjene od svilenih sekreta (Carthew i dr., 2003).

Otkriveni cjevasti oblici su građeni paralelno sa smjerom toka dok su im "ručice" okrenute prema struji samog toka. One su se postupno ugrađivale u precipitat sedre što je povećalo stope prirasta (stope prirasta za PL13 i PL25 su više od prosječne stopa za sve pločice), ali je istovremeno povećana i poroznost (najveća erozija je otkrivena na PL13 i PL25). U konačnici to rezultira specifičnom sedrenom strukturom (Carthew i dr., 2002). Te mikro konstrukcije hvataju male fitoklaste (biljne fragmente - lišće i grančice) koji se također ugrađuju u sedru povećavajući joj poroznost (Carthew i dr., 2003). Nadalje, konstrukcije ličinki na mikro razini remete protok vode, pojačavaju lokalnu turbulenciju te time povećavaju mehaničko otpuštanje CO₂, što povećava zasićenost kalcita i ubrzava stvaranje sedre. Prirastom sedre turbulencija vode postaje sve izraženija te se cijeli proces ponavlja (Carthew i dr., 2002).

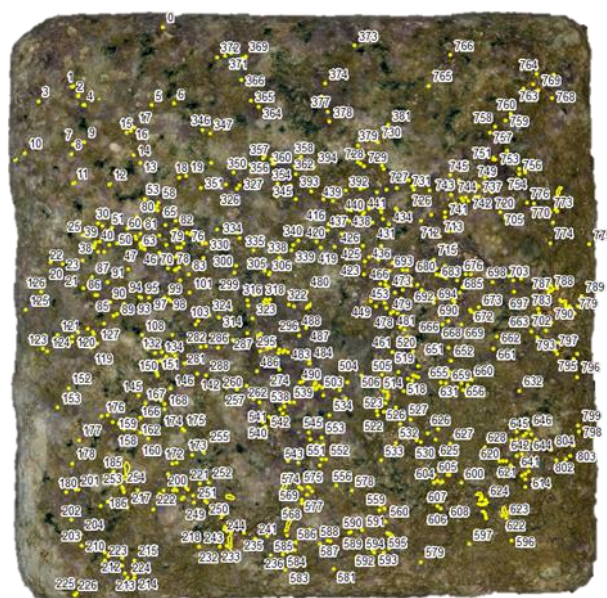
Slika 176. Detektirane mikro rupice na površini sedre PL25 (prosinač, 2018)

Međutim, iako nema puno jasnih cjevastih oblika ličinki (prosinač, 2018), tek nekoliko njih je detektirano na površini sedre, ipak se mogu uočiti brojne mikro rupice na precipitatu (rupičasta struktura sedre) koje su zapravo ostatci ličinki cjevastih oblika koje su u prethodnom snimanju (lipanj, 2018) na površini sedre bile položene uspravno. Detektirano je preko 600 manjih mikroudubljenja (Slika 176).

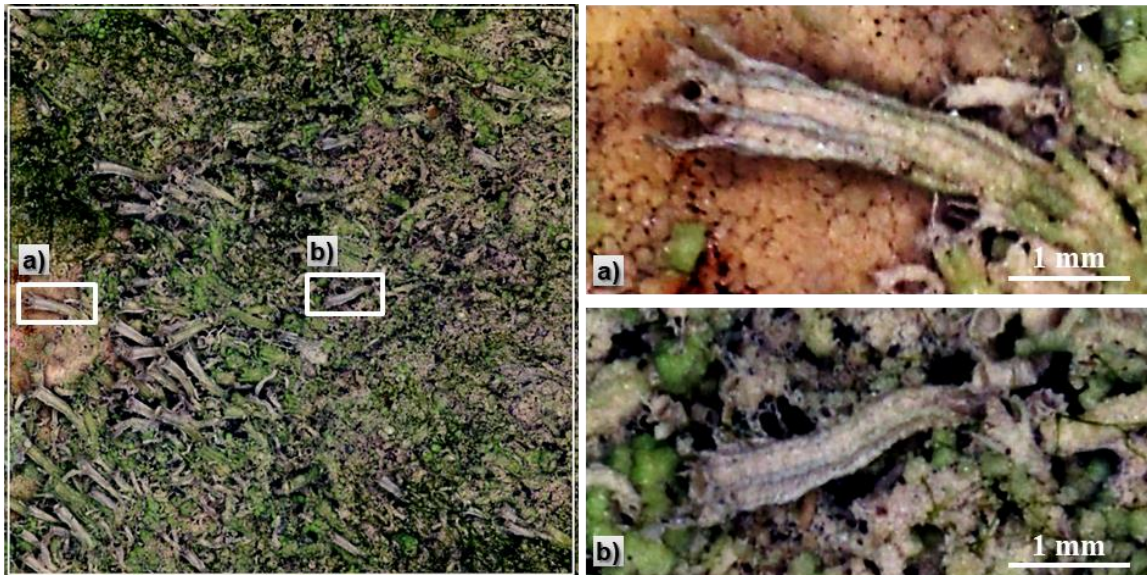
Slika 178. PL25 (lipanj, 2018) *Chironomidae* (red: *Diptera*)

Na PL25 (lokacija *Pačji slap*) u mjeranju u lipanju, 2018., zabilježen je najveći broj jedinki ličinki vodenih kukaca iz porodice *Chironomidae* (red: *Diptera*). To ne iznenađuje s obzirom na to da je interval snimanja svaka tri mjeseca, tako da se vrijeme snimanja (lipanj, 2018) poklopilo s vremenom kad je najveća abundancija ličinki. Nadalje, PL25 je smještena

na prirodnoj barijeri u blizini mahovina. Lokacija je dobro osunčana te pogodna kao mikrostanište za različite vrste makrozoobentosa. S obzirom na takva obilježja staništa i veliku frekvenciju snimanja ne iznenađuje toliki broj uočenih organizama na površini sedre. U odnosu na PL13 (*Tvrda sedra*) na ovoj lokaciji ličinke iz porodice *Chironomidae* su duže, polegnute, te se pružaju u pravcu toka s ispruženim mikro konstrukcijama za hranjenje (Slika 178).

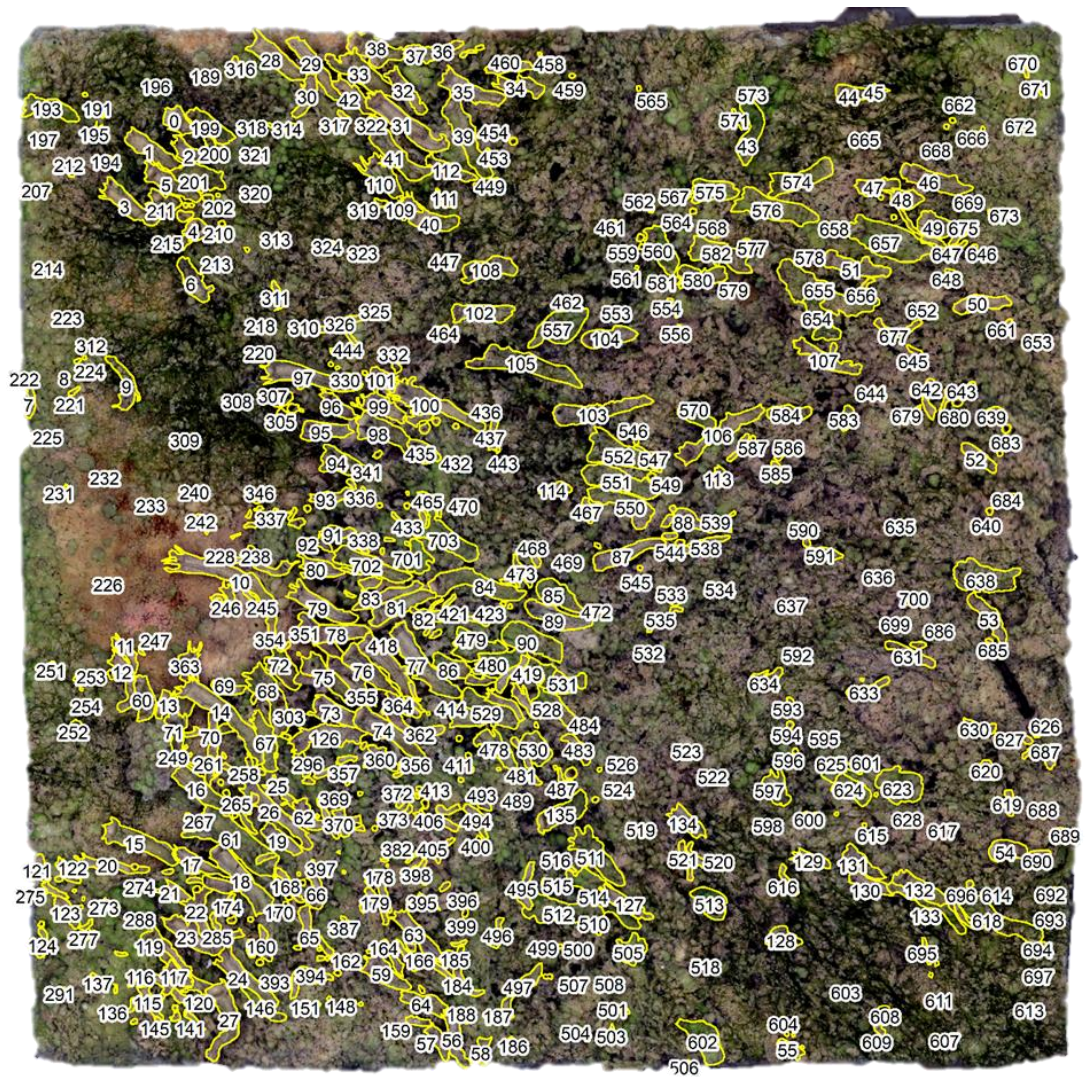
Slika 179. Detektirani mikroorganizmi na površini PL25 (lipanj, 2018)

Na PL25 (lipanj, 2018) koristeći visoko-rezolucijski DOF detektirani su različiti oblici makrozoobentosa. Najprepoznatljivije su duguljaste velike ličinke *Chironomidae* koje na svojim otvorima imaju prepoznatljive ručice, a po sredini tijela grebene (Slika 180). Cijelo tijelo im je sivkaste, svijetlo-smeđe boje. Malo teže je uočiti te ličinke nakon duže izloženosti toku te su se već integrirale u samu površinu substrata. Njihovo tijelo sad je prekriveno zelenkastom ovojnicom, dok su prepoznatljive ručice izgubile svoj oblik, kojeg su zamijenile zelenkaste okrugle nakupine (Slika 180). Uz duguljaste velike ličinke *Chironomidae* detektirani su i mali cjevasti oblici ličinki položeni uspravno i bočno (Slika 180). Na PL25 (lipanj, 2018) detektirano je preko 700 različitih mikro oblika (Slika 179).

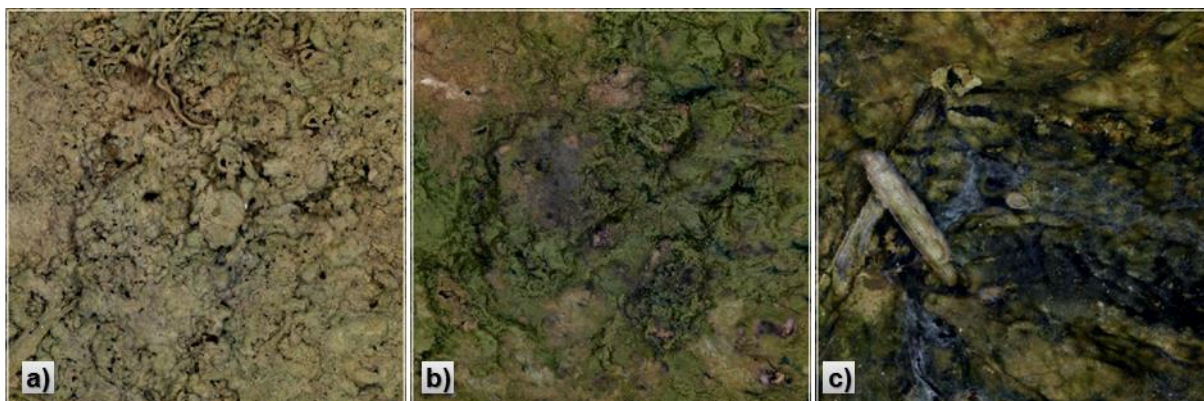
Slika 181. PL25 a) rujana, 2018 b) prosinac, 2018 te c) ožujak, 2019

Kroz intervalna snimanja (rujan, prosinac 2018. i ožujak, 2019) došlo je do gotovo potpune inkrustacije detektiranih organizama. Na površini intervalnih modela nije uočen velik broj jasnih obrisa mikroorganizama (Slika 181).

Specifični cjevasti oblici mikroorganizama su najuočljiviji na PL25 u lipnju, 2018. Nakon tri mjeseci (rujan, 2018) već su toliko inkrustirani u površinu sedre da bi ih bilo gotovo nemoguće detektirati da LCS nije fiksiran, odnosno da se ne nalaze na gotovo istoj X, Y i Z lokaciji. Na modelima nakon devet mjeseci i godine dana (prosina, 2018. i ožujak, 2019) mikroorganizama na površini sedre nema. U potpunosti su prekriveni nastalim precipitatom. Razlog tome može biti: generalno je u ljetnim mjesecima precipitiranje sedre intenzivnije zbog čega dolazi do izrazitijeg kalcificiranja biljki. To može biti problem, osobito za životinjske vrste koje ne mogu podnositi intenzivnije taloženje sedre te otežano naseljavaju kalcificirano bilje (Matoničkin i Pavletić, 1960). Naime, na površini modela za rujana i prosinac, 2018 te ožujak, 2019 uočena je veća količina nakupina većih biljnih fragmenata (listovi, tanke grančice) (Slika 181a-c).

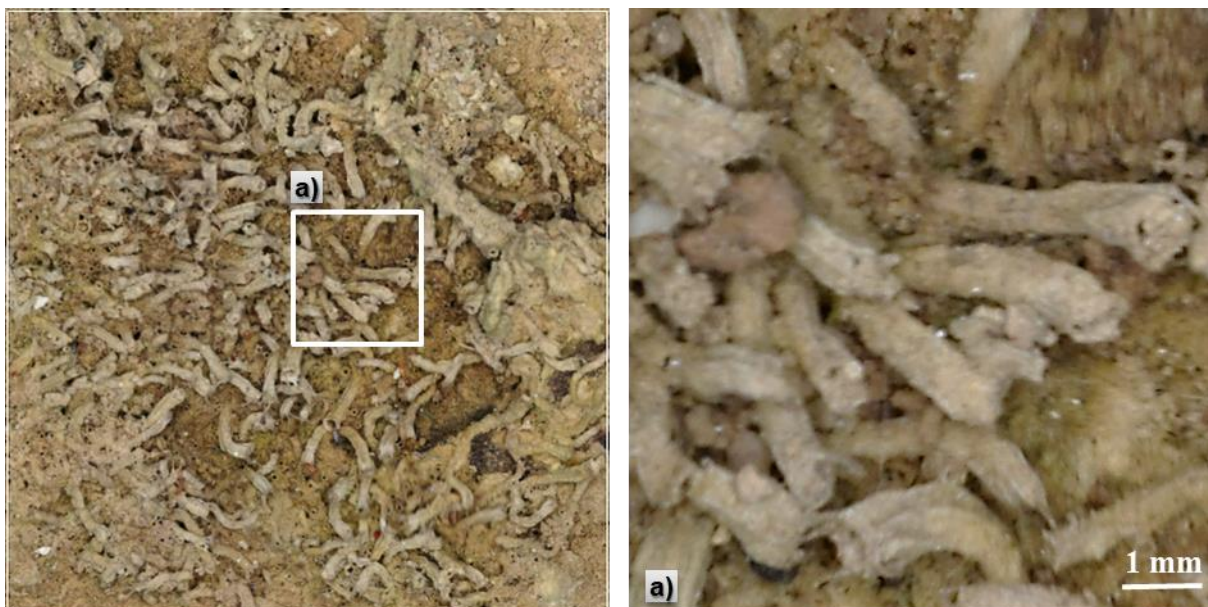
Slika 187. PL16 (ožujak, 2019) inkrustacija cilindričnih cijevi

Na njenoj susjednoj pločici PL16 koja je izvađena nakon godine dana (ožujak, 2019) također je uočeno obilje cjevastih oblika (Slika 188) koji su već, u odnosu na PL03, intenzivnije započeli proces inkrustacije (Slika 189). Razlika u stopi prirasta sedre između ove dvije lokacije iznosi tek 0,1519 mm. Posljedica je nešto veće količine biljnih fragmenata koji su se nakupili na PL16 te činjenice da PL03 ima veću frekvenciju vađenja iz toka.

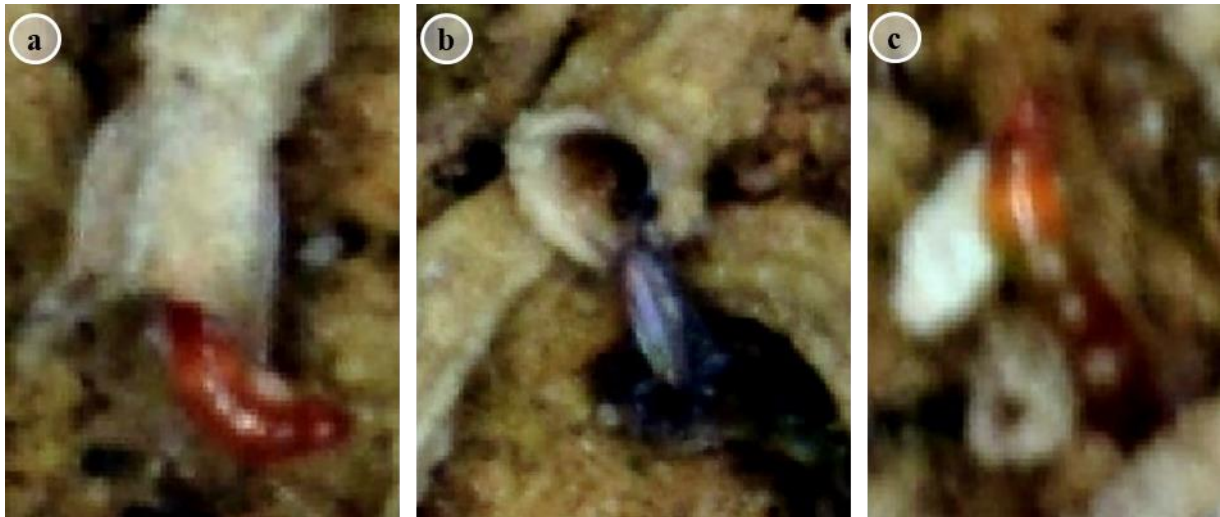
Slika 188. Detektirani nedeterminirani organizmi na PL16 (ožujak, 2019).

Na površini PL16 detektirani su zanimljivi događaji. Na slici 188a-c mogu se uočiti nedeterminirane crvenkasti crvići koji izlaze iz ličinki vodenih kukaca iz porodice *Chironomidae*, dok se na slici 188b može vidjeti nedeterminirani tip dvokrilca koji je upravo izašao iz ličinke.
