Obnova i zaštita Starog mosta u Mostaru

Master's thesis / Diplomski rad

2024

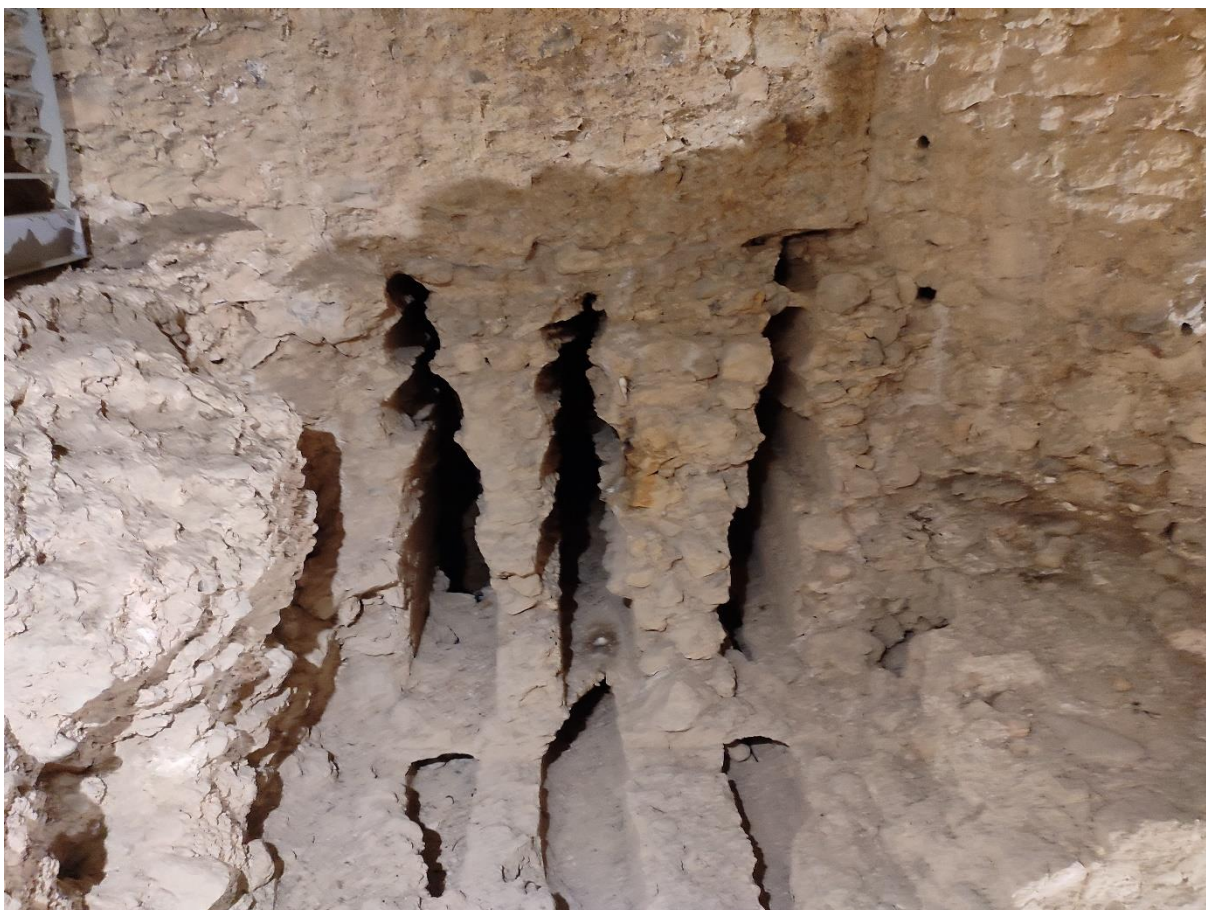
Slika 8. Masivni kamen s udlagama i ostacima drvenih greda *in situ*, Muzej Hercegovine Mostar, Odjel Stari Most (Izvor: Lucija Radoš)

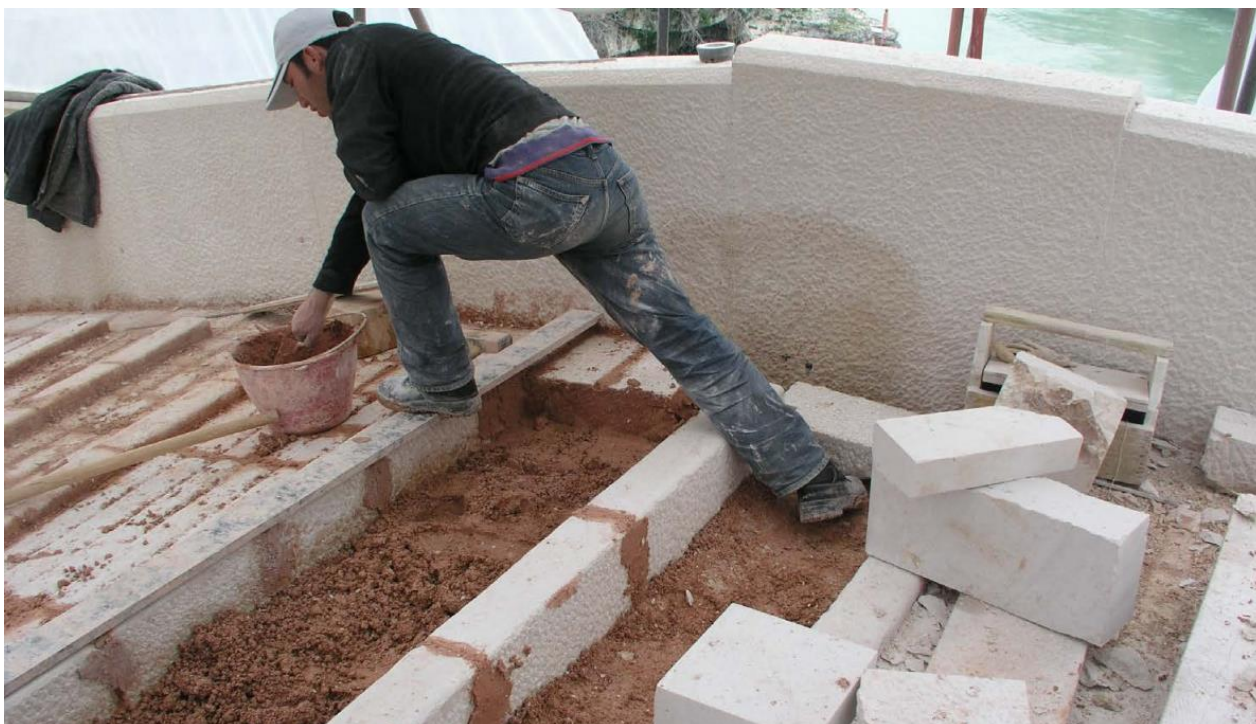
Slika 15. Prikaz popločanja kaldrme (Izvor: M. Glibić, Priče o Starom mostu, 2018., 61)

Jedna od završnih faza u obnovi Starog mosta je popločanje kaldrme lokalnim krečnjakom. Na početku obnove privremeno su uklonjeni svi ostatci starog pločnika koji su ponovno ugrađeni procesom demontaže. Uništeni blokovi zamijenjeni su novima istog sastava (lokalni krečnjak, tvrdi marmorizirani vapnenac svijetlosive boje s tankim linijama crvene boje na površini. Takav kamen je najpogodniji za kaldrmu budući ima jaku otpornost na deformacije nastale kretanjem. Prije ponovne demontaže blokovi su bili izrezani u kamenolomu te ručno obrađivani tradicionalnom tehnikom „naguravanja“. Veličina kamenih blokova odgovarala je starim veličinama, dokumentiranim u 1955. godini.¹⁰⁰ Gornji uglancani sloj kamena dorađivan je in situ, kako bi se dobio dojam habanosti baš kao što je to bio slučaj kod izvornog mosta.
