Obnova i zaštita Starog mosta u Mostaru

Master's thesis / Diplomski rad

Diplomski rad

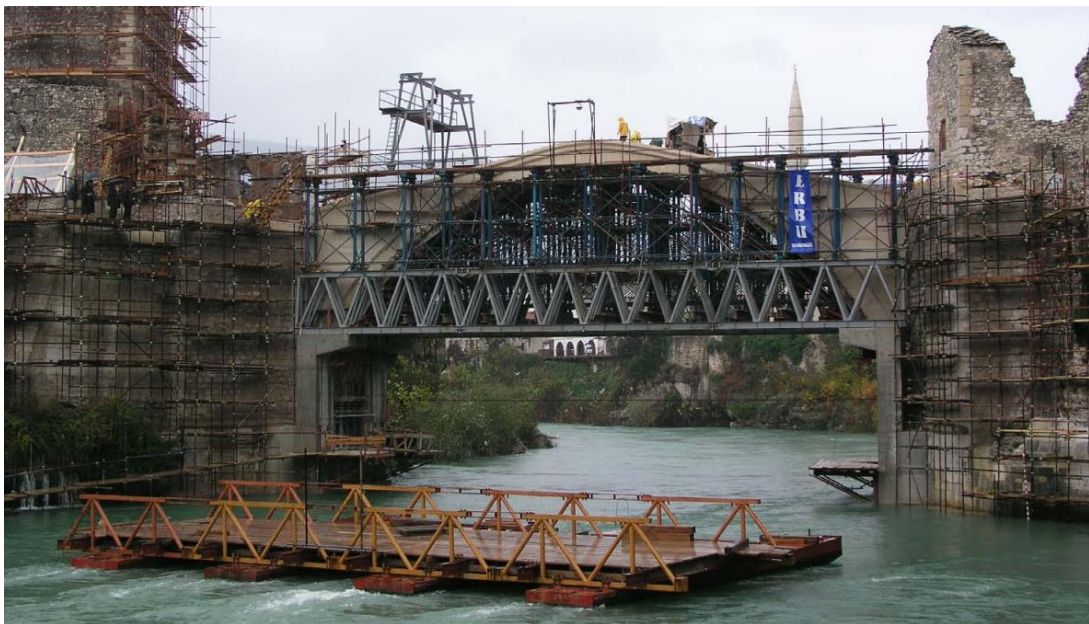
Slika 12. Konstrukcija skele tijekom obnove Starog mosta (Izvor: M. Glibić, Priče o Starom mostu, 2018., 44)

oslonjene o betonski stup bile su od čeličnih cijevi trokutastog presjeka. Samo jedna rešetka težila je 9 tona. Jedan od problema bilo je pitanje kako postaviti skelu u gustoj stambenoj četvrti neprohodnoj za velike dizalice. Slučaj je riješen trodijelnom rešetkom koja je dopremljena do pontona na kojima je bila smještena platforma širine jednake kao Most. Trodijelna rešetka prebačena je autodizalicom na platformu te spojena u kompaktnu cjelinu pomoću vijčanih spojeva. Rešetka je horizontalno navučena na betonski stup s pomoću dvije uzvodne i dvije nizvodne čelične konstrukcije, a pod Most je dovučen ponton. Krajevi čeličnih rešetki povezani su s betonskim stupovima sistemom prenapinjanja koji smanjuje mogućnost ugibanja konstrukcije. Skela za lučni dio Mosta nastavljala se na osnovnu skelu preko rešetki i pomoćnih nosača I – profila između njih na koje su bili postavljeni stupovi.⁹⁰ Na vrhu stupova nalazio se prilagodljivi regulator tzv. jack s pomoću kojega se postizala dodatna željena visina. Posljednji sloj oslonjen na nosače činila je drvena skela. S pomoću daščanih oplata od platica formirana je ploha intradosa i dobivena je približna geometrija Mosta.

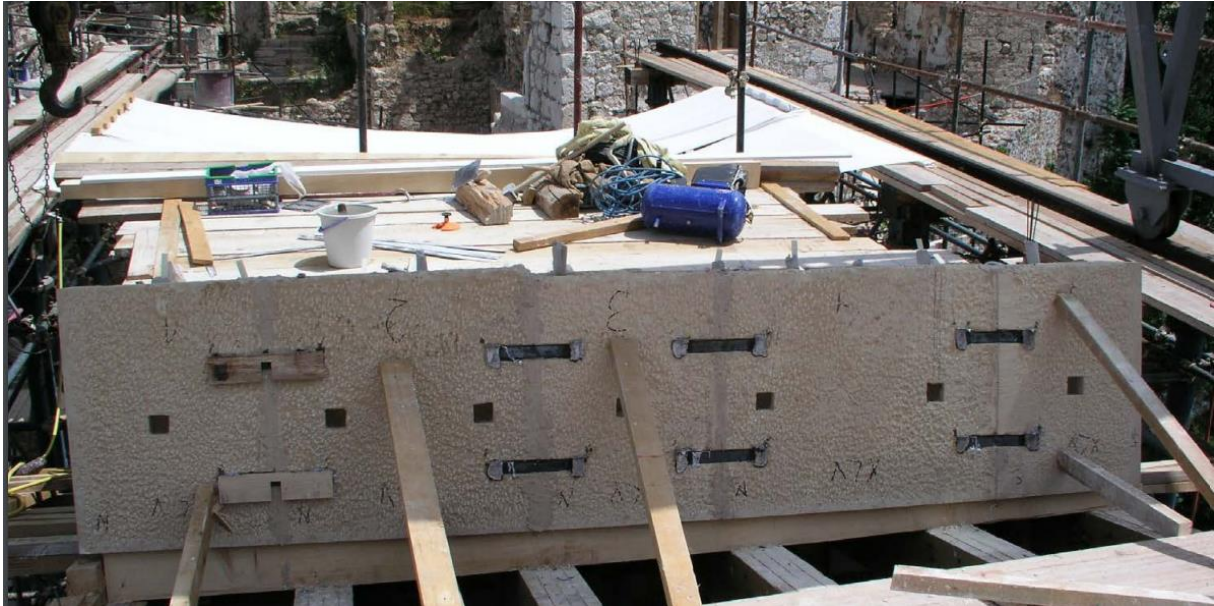
Slika 13. Pripremljeni kameni blokovi za zidanje luka Mosta (Izvor: M. Glibić, Priče o Starom mostu, 2018., 48)

desnoj obali. Izuzetak je bilo pet redova kamenih blokova izvornog luka. Na prethodno izgrađenoj skeli montirana je okvirna dizalica radi što preciznijeg smještaja blokova. Pripremljeni i isklesani blokovi bili su izrađivani na pomoćnom skladišnom prostoru u blizini Mostara. Kameni blokovi bili su ručno isklesani s tri strane. Svaki blok imao je izbušene šupljine za spojna sredstva, klinove i klanfe, a strana koja bi nalijegala na prethodni blok imala je ugrađene kovane klinove zalivene olovom.⁹¹ Ti pripremljeni klinovi bi na način spajanja i ugradnje bili umetnuti u rupe prethodnog bloka i dodatno su bili zaliveni olovom. Na gornjoj strani bloka iskopane su praznine za klinove sljedećeg bloka i praznine za parove klanfa. Te klanfe su horizontalno povezivale redove kamenih blokova u kompaktnu monolitnu cjelinu a njihovo zalijevanje olovom radilo se na licu mjesta, odnosno nakon polaganja blokova na određeno mjesto. Lučna konstrukcija Mosta građena je za vrijeme ljetnih mjeseci a Mostaru svojstvene ljetne temperature nisu pogodovale radovima. Iz tih razloga kameni blokovi prije ugradnje morali su se potapati u veliki bazen vode kako bi porozna struktura upila što više vode. Ovaj preduvjet morao je biti ispunjen kako se mort u sljubnicama ne bi naglo isušio te na taj način dobio neadekvatnu čvrstoću, što bi uzrokovalo slabljenje njegove funkcije.

Budući da su zadani parametri odstupanja iznosili ± 1 cm, geodetski su provjeravani svi blokovi kako na intradosu tako na ekstradosu. Ukoliko bi se zadano odstupanje prekoračilo, plohi bi se dodavao sloj morta ili bi bila dodatno isklesana. Nakon procesa zalijevanja olovom i na ekstradosu se pristupilo povezivanjem klanfi. Figurativno, uloga klanfi je slična ulozi metalnog obruča na drvenoj bačvi – one armiraju i drže u zamišljenom obliku cjelokupne redove blokova lučne konstrukcije Mosta. Ukupno, Most sadrži pet redova klanfa koje nisu potpuno ravne jer bi se zadani pravac bloka katkada pomicao kako bi spoj klanfa dospio na isto mjesto kao i sljubnica između dva horizontalna bloka.
