Master's thesis / Diplomski rad

Obnova tvrđave u Slavonskom Brodu

Diplomski rad

Zadar, 2020.

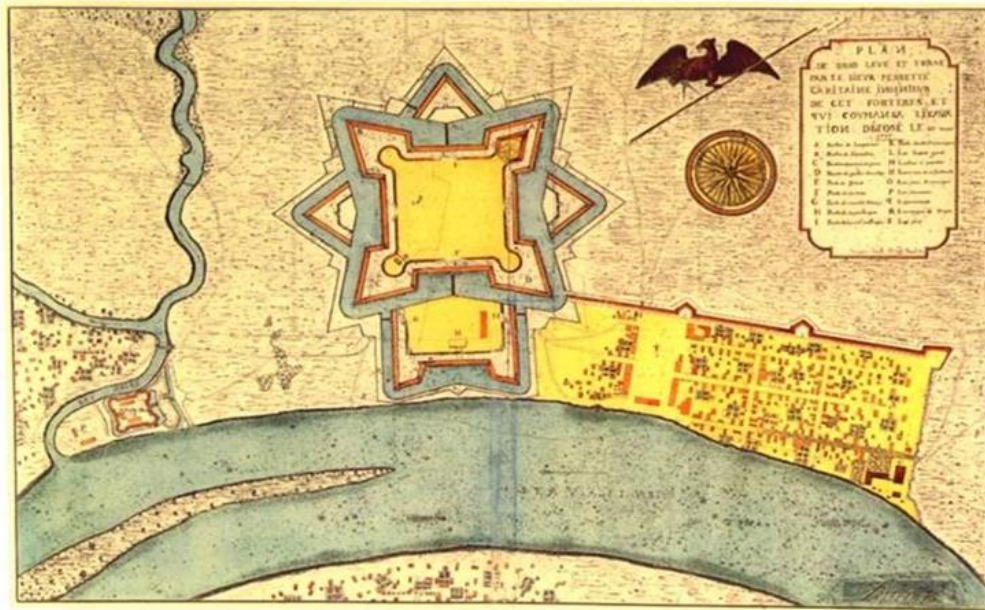
Slika 1. Plan Tvrđave Brod iz 1719. (izvor: Ministarstvo kulture, arhiv)

(revelini, kontragarde - uzak fortifikacijski element ispred čela bastiona i revelina koji je služio za obranu grabišta i podnožja glavne tvrđavske forme, linete – vanjski fortifikacijski element za ojačanje obrane glavne tvrđavske fronte) tako i unutarnjih (kavaliri – izvorno kula promatračnica, ali u broskoj tvrđavi ima drugačiji oblik i ulogu, redvi – malo samostalno utvrđenje unutar revelina), koji su činili ta zdanja mnogo težima za osvojiti.⁴ Osim inženjera J. Willera i Perreta, za izgled i realizaciju ove tvrđave bilo je zaduženo više stručnjaka koji su se međusobno izmjenjivali nekad zbog bolesti, a nekad zbog neslaganja. Tako je Perettu, zbog bolesti inženjera J. Willera, u pomoć došao inž. Johann Maixner koji je kasnije imenovan pravim inženjerom poručnikom te plaćen mjesečnom plaćom od 50 forinti.⁵ Osim njega, osoba vrijedna spomena svakako je i bečki inženjer Werner jer nam njegov plan iz 1719. godine daje na uvid kakvo je bilo stanje izgradnje u tim najranijim fazama (**Slika 1.**).

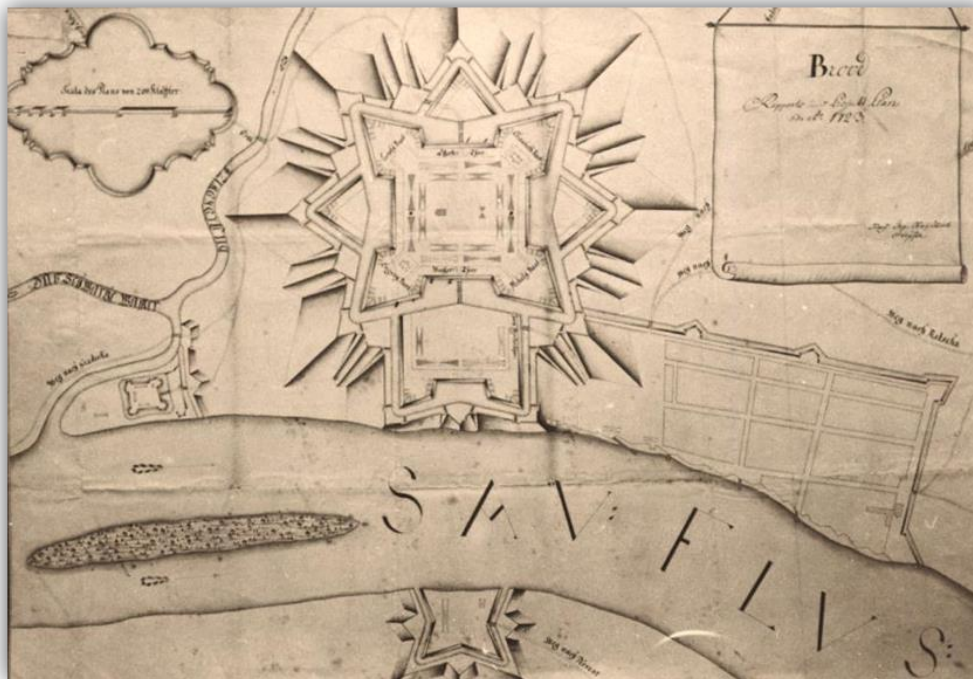
Slika 2. Plan Tvrđave Brod iz 1723. godine (izvor: Ministarstvo kulture, arhiv)

tvrđavi uz koje je priložio i novi plan (**Slika 2.**) na kojemu se mogu vidjeti novi elementi i pomak u izgradnji. Na bastionima na sjevernoj strani tvrđave (bastioni Sv. Karla i Sv. Elizabete) te kurtinama koje ih povezuju bili su dovršeni vijenci i prsobrani. Plan isto tako prikazuje da su bedemi istočne i zapadne kurtine bili prokopani te da je u bastionu Sv. Elizabete bila zamišljena izgradnja velike barutane. Godinu nakon toga, Petraš je obolio i preminuo, a na njegovo mjesto došao je general Odyer koji je zaslužan za angažiranje Nikole Doxata na daljnjim radovima na tvrđavi.

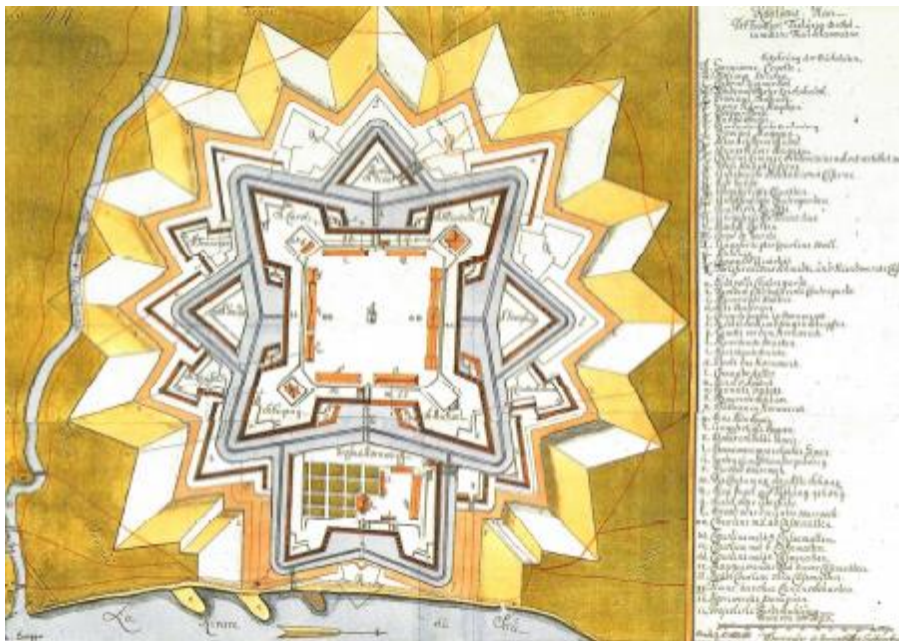
Slika 3. Plan Tvrđave Brod iz 1750. godine (izvor: Ministarstvo kulture, arhiv)

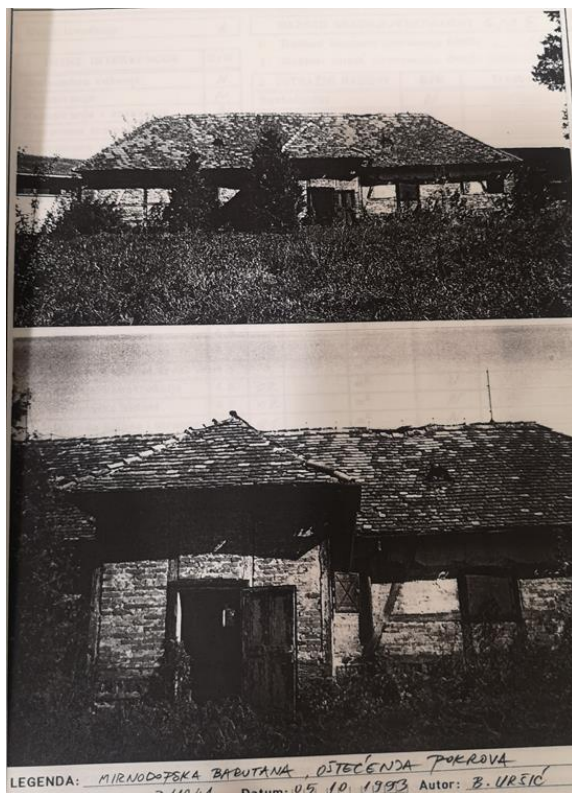
Slika 11. Mirnodopska barutana. Stanje nakon Domovinskog rata, 1993. (izvor: Ministarstvo kulture, arhiv)

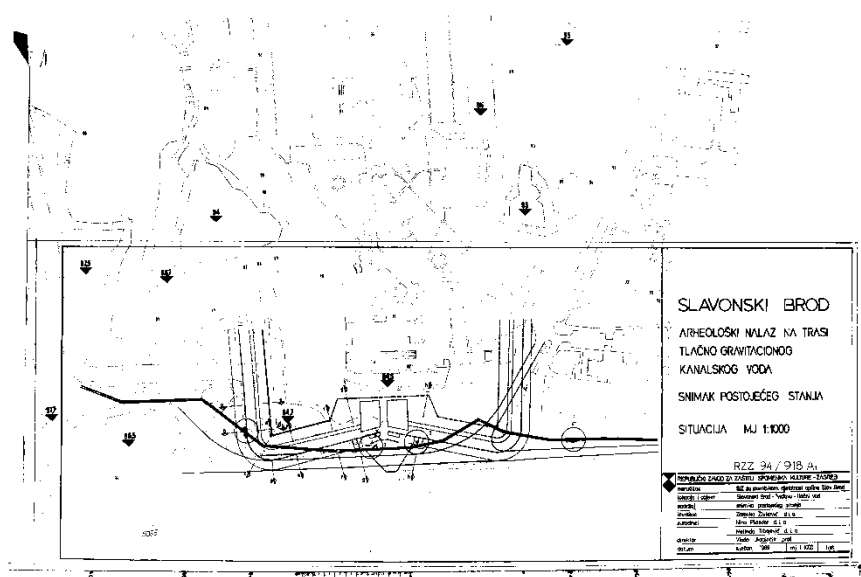
Slika 12. Vukovarska ulica, građena 70-ih godina, nasjela na istočni dio *hornverka*. (izvor: Ministarstvo kulture, arhiv)

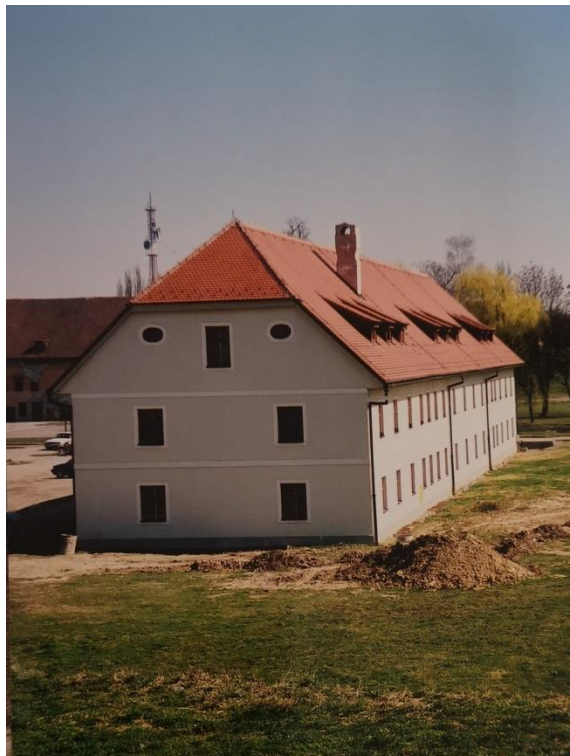
Slika 13. Slavonska vojarna, stanje nakon Domovinskog rata 1993. godine. (izvor: Ministarstvo kulture, arhiv)

Slika 14. Obnovljena zgrada Slavonske vojarne, danas Klasična gimnazija. (izvor: Ministarstvo kulture, arhiv)

godine (**Slika 13. i 14.**). Ovo je prvi od mnogih budućih sadržaja koji su planirani da ispunjavaju prazne prostore tvrđave.⁴⁵ Nakon spomenutih radova fokus obnove bio je usmjeren na vraćanje kavalira u prvobitno stanje. S obzirom na to da je kavalir oduvijek smatran najreprezentativnijim i najzanimljivijim dijelom tvrđave u arhitektonskom smislu, sasvim je logično da njegova obnova bude sljedeća. Međutim, to će se ispostaviti kao puno kompliciranija inicijativa jer se ni dvadeset tri godine kasnije cjelokupna obnova kavalira neće ostvariti. No, o tome više u nadolazećim poglavljima.

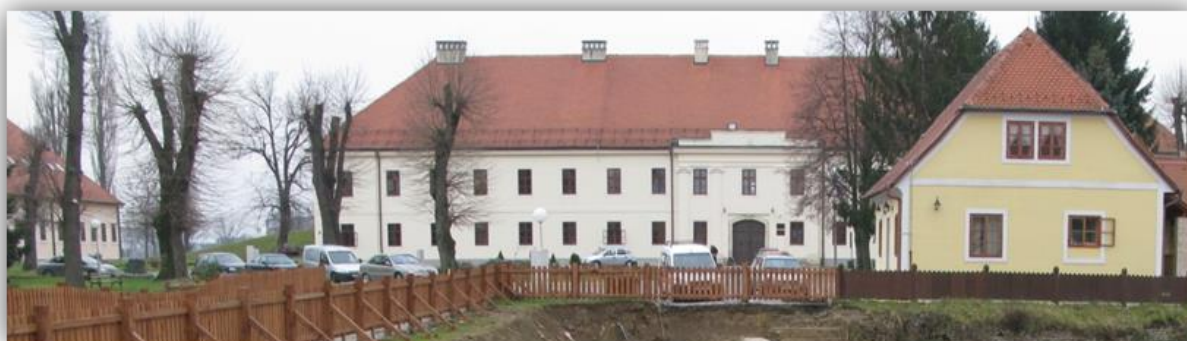
Slika 16. Časnički paviljon i Kapelanov stan nakon obnove. (izvor: Ž. Perković, *Dani europske baštine*, 2015.)

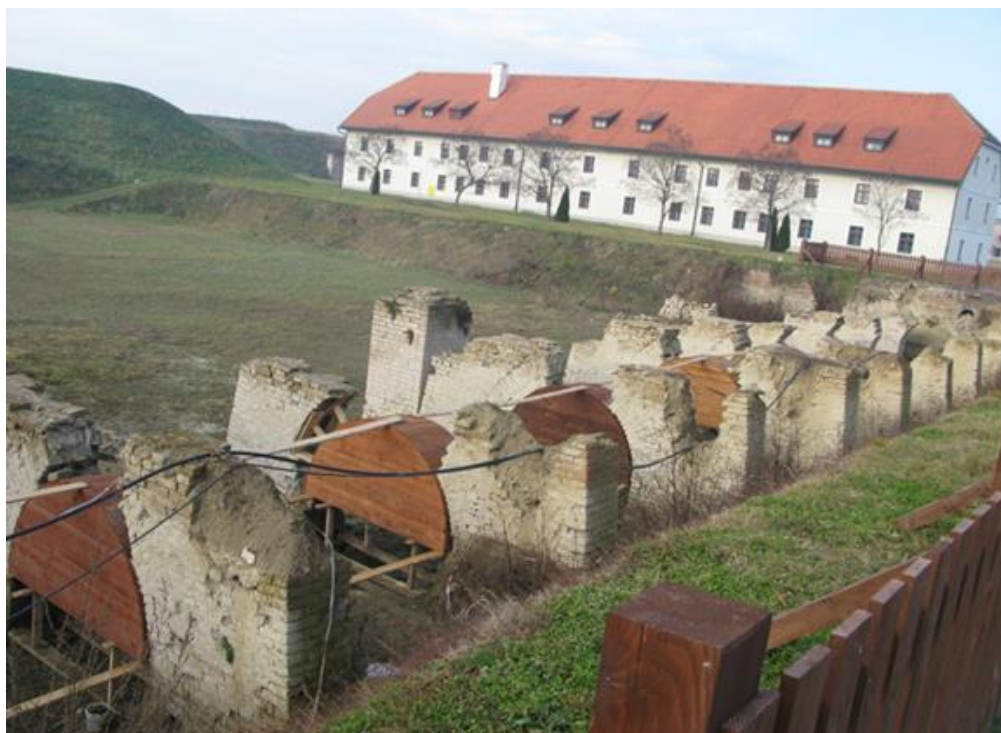
Slika 19. Izvorni most za vrijeme rekonstrukcije , 2011.- 2016. godine (izvor: Ž. Perković, *Dani europske baštine*, 2015.)

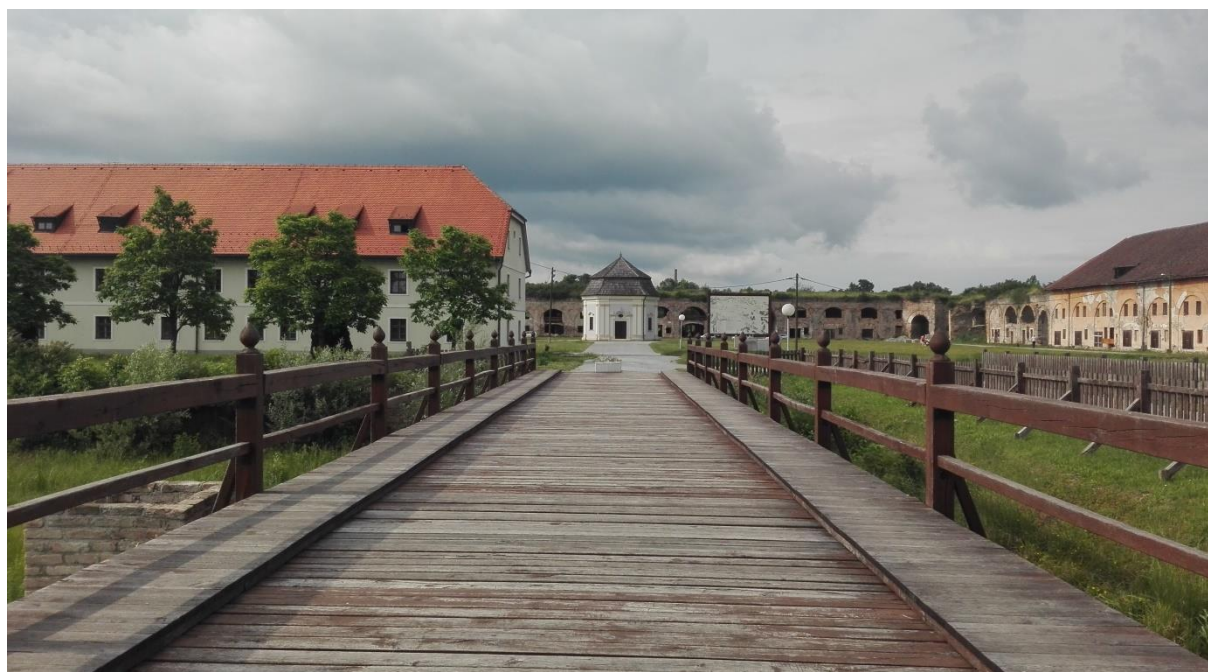
Slika 20. Izgled mosta danas. (izvor: I. Kajdiž, listopad 2020.)

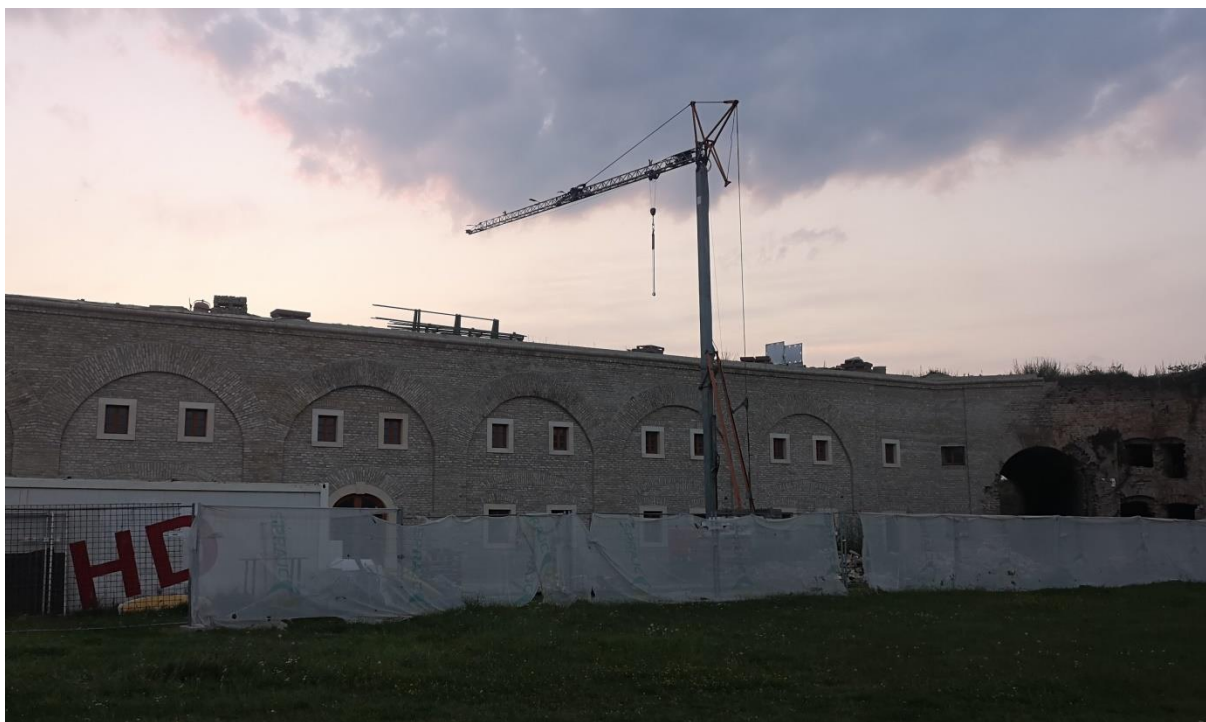
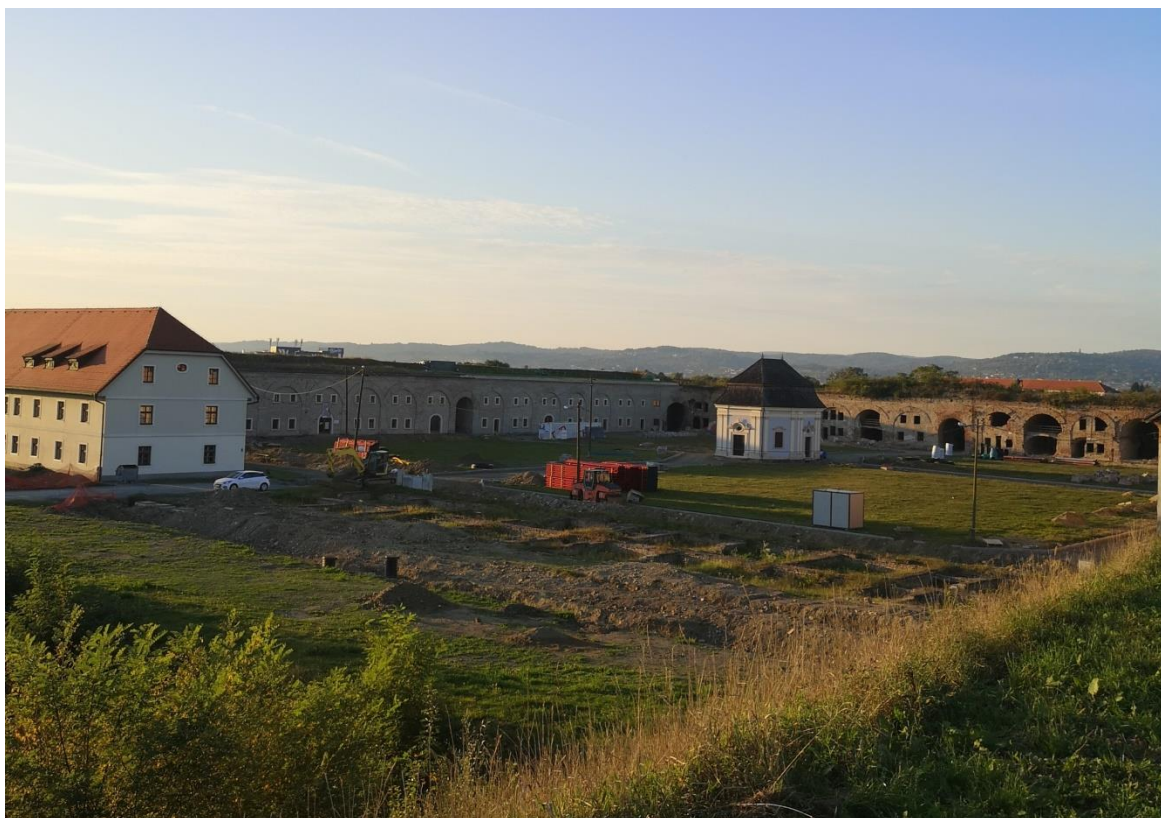
Slika 21. Radovi na zapadnom krilu kavalira danas. (izvor: I. Kajdiž, listopad 2020.)

Slika 22. Pogled na Oružni trg s bastiona Sv. Mihovila, radovi na infrastrukturi koji su u tijeku. (izvor: I. Kajdiž, listopad 2020.)

Obnova sjevernog djela zapadnog krila kavalira još je jedan značajan pothvat u smislu obnove i revitalizacije ovog spomenika kulture, a provodi od travnja 2019. godine i uskoro će biti spremna za posjetitelje. „Naime, cilj projekta je obnoviti sjeverni dio zapadnog kavalira Tvrđave Brod na površini od 2.429,65 m² u prostor *Kuća tambure - Slavonska notna bajka* kako bi se stvorio preduvjet za centar posvećen tamburi kao novoj kulturno-turističkoj atrakciji, a s ciljem očuvanja glazbenog stvaralaštva i promocije, te stvaranja inovativnih kulturno-umjetničkih, edukativnih i drugih sadržaja.“⁹¹ Projekt je financiran je iz Europskog fonda za regionalni razvoj u sklopu Operativnog programa Konkurentnost i kohezija i važan je zbog toga što će na ovaj način Slavonski Brod dobiti moderan i funkcionalan prostor namijenjen za održavanje koncerata, proba, izložbe vrijednih eksponata tambura i edukaciju posjetitelja o povijesnom značaju tambure u Slavoniji. Posjetitelji će u novom muzejskom prostoru imati priliku doživjeti tamburu kao tradicionalni glazbeni instrument kroz brojne zanimljive interaktivne sadržaje što će značajno pomoći u očuvanju slavonske kulture te njezinom približavanju mlađim generacijama. Ovim radovima cijelo zapadno krilo kavalira biti će obnovljeno izvornim materijalima⁹² i vraćeno u život (**Slika 21. i 22.**).
