Obnova tvrđave u Slavonskom Brodu

Diplomski rad

Zadar, 2020.

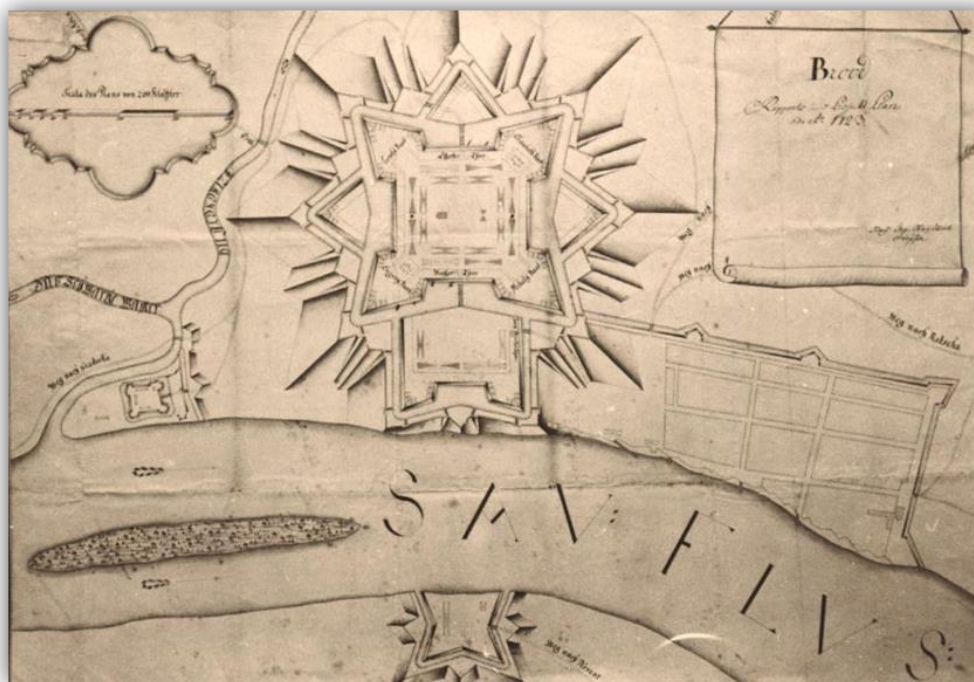
Slika 2. Plan Tvrđave Brod iz 1723. godine (izvor: Ministarstvo kulture, arhiv)

tvrđavi uz koje je priložio i novi plan (**Slika 2.**) na kojemu se mogu vidjeti novi elementi i pomak u izgradnji. Na bastionima na sjevernoj strani tvrđave (bastioni Sv. Karla i Sv. Elizabete) te kurtinama koje ih povezuju bili su dovršeni vijenci i prsobrani. Plan isto tako prikazuje da su bedemi istočne i zapadne kurtine bili prokopani te da je u bastionu Sv. Elizabete bila zamišljena izgradnja velike barutane. Godinu nakon toga, Petraš je obolio i preminuo, a na njegovo mjesto došao je general Odyer koji je zaslužan za angažiranje Nikole Doxata na daljnjim radovima na tvrđavi.

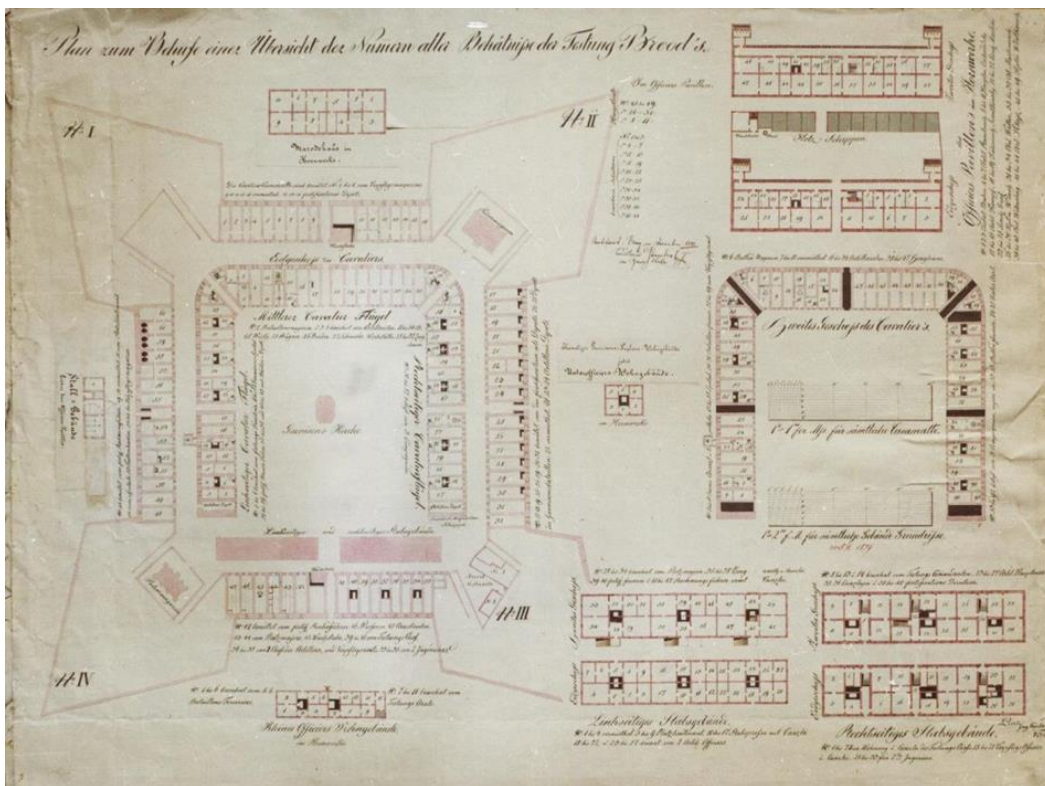
4. Plan Tvrđave Brod iz 1832. godine (izvor: Ministarstvo kulture, arhiv)

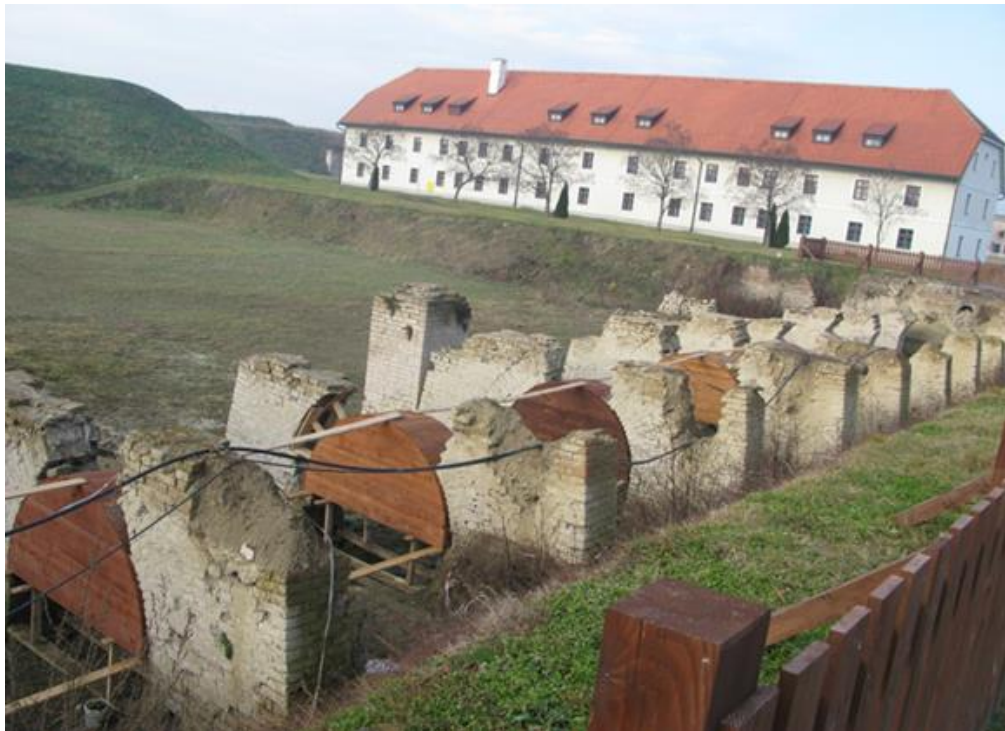
Slika 19. Izvorni most za vrijeme rekonstrukcije , 2011.- 2016. godine (izvor: Ž. Perković, *Dani europske baštine*, 2015.)
