# Dvorac Pejačević u Osijeku

**Master's thesis / Diplomski rad**

**Dvorac Pejačević u Osijeku**

**Diplomski rad**

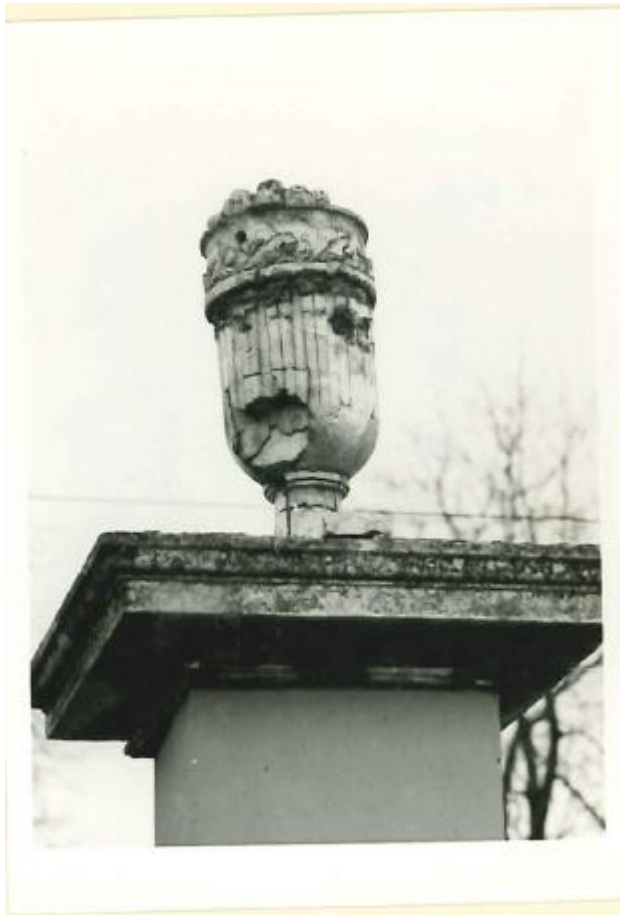
Slika 25. Oštećenja na skulpturama ograde dvorca, izvor: MK-UZKB-KOS-B 14371

Slika 25. a Oštećenja na skulpturama ograde dvorca, izvor: MK-UZKB-KOS-B 14362

Prilog 25. b Oštećenja na skulpturama ograde dvorca, izvor: MK-UZKB-KOS-B 14375

Regionalni zavod za zaštitu spomenika kulture u Osijeku 1989. godine šalje zahtjev Republičkoj samoupravi interesne zajednice kulture SR Hrvatske u kojem traži da se dvorac Pejačević u Osijeku uvrsti u program kulturnog razvoja SRH za 1989. godinu.<sup>79</sup> U zahtjevu se spominje ograda dvorca Pejačević, odnosno potreba za obnovom pojedinih dijelova ograde, koja s dvorcem čini nedjeljivu cjelinu te je dio zaštićene urbanističke cjeline. Istaknuto je kako zidani dijelovi ograde propadaju. To se odnosilo na oštećene skulpture ukrasnih vaza, puta i lavova (slika 25., 25. a, 25. b).

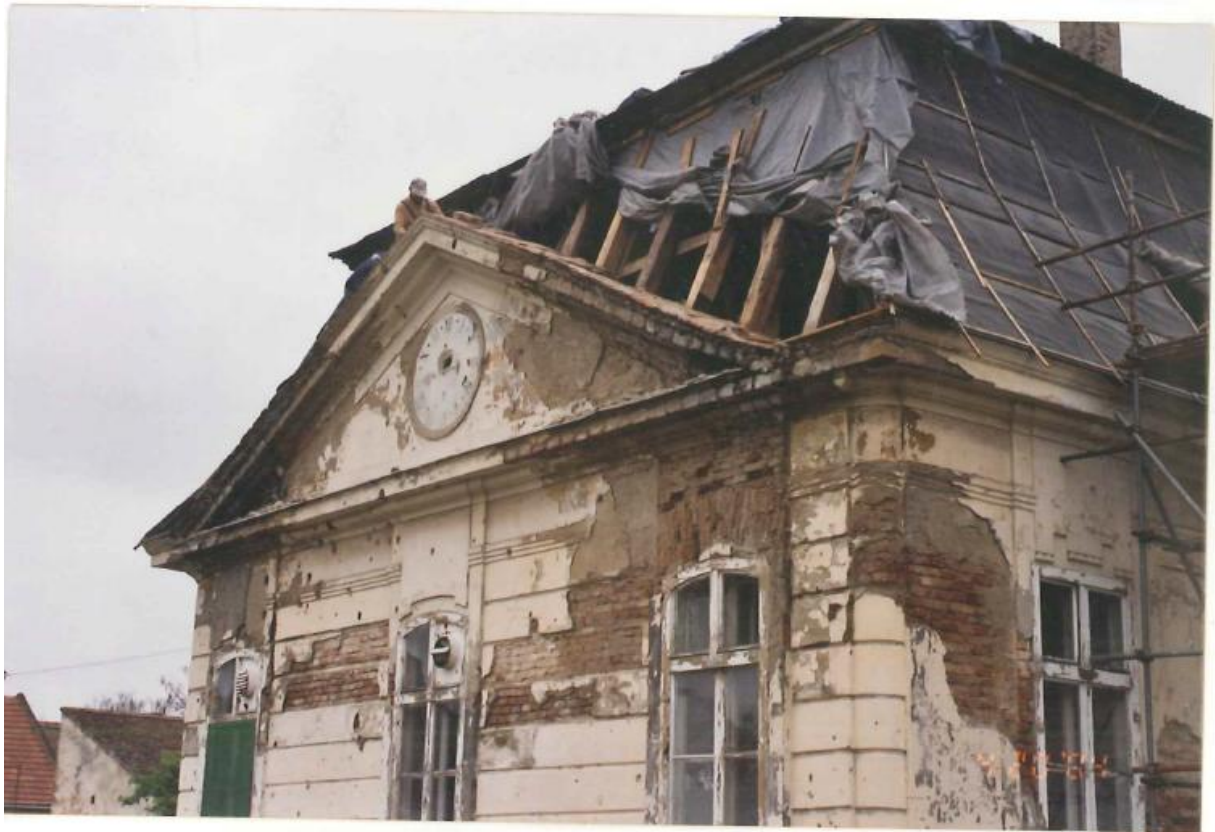
Slika 26. Radovi na rekonstrukciji mansardnog krovišta nad istočnim krilom, izvor: MK-UZKB-KOS

konstrukcija krovišta, potkrovlja i stropa nad prizemljem zapadnog krila niti način izvedbe bočnih zidova mansarde. Konstrukcija dvostruke visulje nije bila korektna. Potkrovlje bi bilo usitnjeno u prevelik broj malih soba, a prema konzervatorskim smjernicama u potkrovlju je trebalo ponoviti prostorni sklop prizemlja uz nužne funkcionalne prilagodbe. Također, broj krovnih mansardnih prozora bio je prevelik čime bi se poništila stilska autentičnost cjeline“.<sup>88</sup> Sanacija i djelomična rekonstrukcija krovišta dvorca započeta je 2004. godine. Naručitelji ovih radova bili su Družba Marijinih sestara od čudotvorne medaljice i Ministarstvo kulture RH, a izvođač Monte-mont d.o.o. Osijek. Ugovoreni radovi obuhvaćali su sanaciju postojećeg mansardnog krovišta nad istočnim krilom i rekonstrukciju izgorjelog krovišta nad središnjim rizalitom i zapadnim krilom. Završena je rekonstrukcija mansardnog krovišta nad središnjim rizalitom te sanacija krovišta nad istočnim krilom i pokrivanje krova novim pločama od škripljca (slika 26., 27.). Izrađeni su i novi mansardni prozori od masivne hrastovine koji su opšiveni cinkotit limom te je postavljena krovna limarija.<sup>89</sup>
