# Dvorac Pejačević u Osijeku

**Master's thesis / Diplomski rad**

**Dvorac Pejačević u Osijeku**

## Dvorac Pejačević u Osijeku

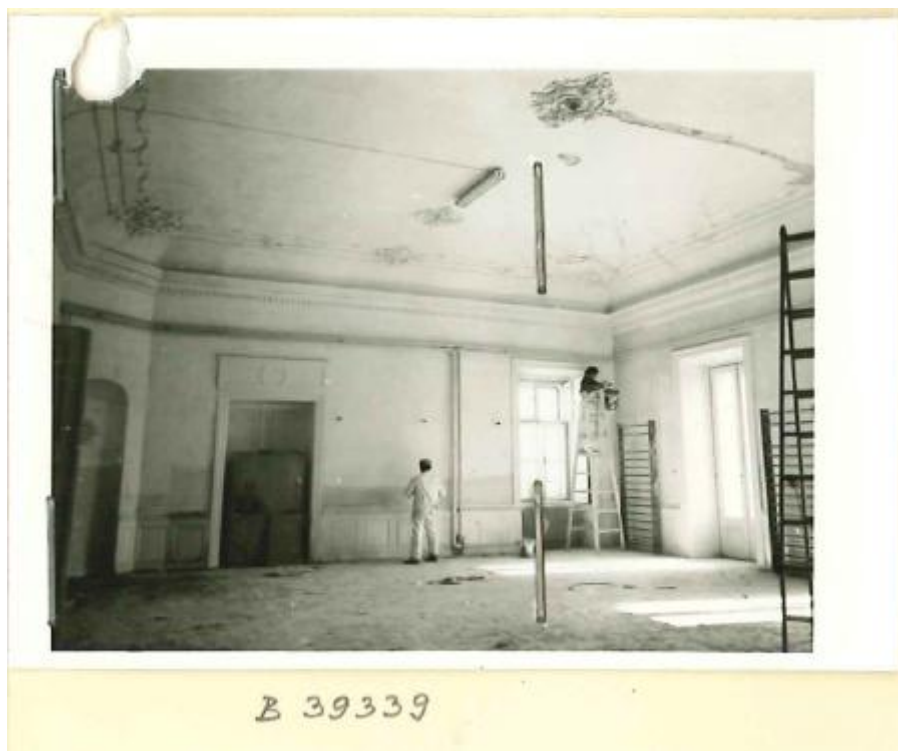
Slika 20. Svečana dvorana, sačuvana kasetirana oplata u donjoj zoni zidova, izvor: MK-UZKB-KOS-B 39339

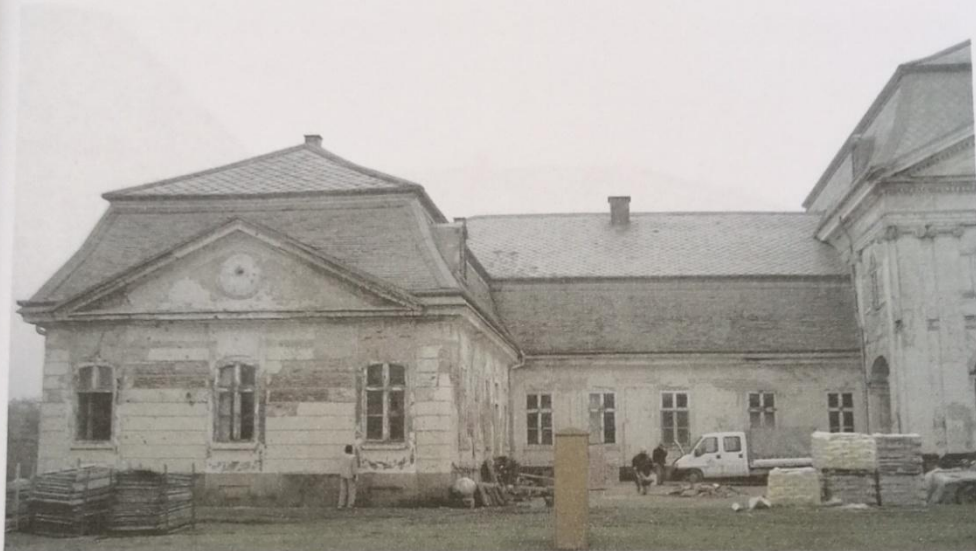
Sjeverno pročelje istočnog krila

Zapadno pročelje istočnog krila

Prilog 28. Sjeverno i zapadno pročelje istočnog krila prije obnove, izvor: MK-UZKB-KOS: Ured ovlaštenog arhitekta Tone Papić, Konzervatorska studija, Separat - Obnova pročelja istočnog krila, br. 03/010, 2011.

Konzervatorskom studijom utvrđeno je kako su pročelja uglavnom zadržala izvorne gabarite i način oblikovanja (prilog 28., 29.; slika 30.). Prilikom istraživanja na pročeljima su bile zatečene jedino manje promjene na pojedinim prozorskim otvorima i soklu građevine. Izvorna podjela i sve izvorne profilacije bile su sačuvane, osim profilacije prozorskih klupica koje su bile otučene te su na pročelje bile aplicirane kopije od betona. Postoji mogućnost da klupice izvorno nisu ni bile izvedene, već su naknadno bile ugrađene u prozorski okvir. Izvorno je podnožje (sokl) bilo zidano i ožbukano, izvedeno kao zidno pojačanje temeljnog zida, a do danas očuvalo se samo na istočnom pročelju.<sup>99</sup> Tijekom radova na podrezivanju zidova i umetanju hidroizolacije te žbukanju skola teraplantom, uništena je izvorna profilacija sokla, ako je i postojala. Sudeći po skromnim preostalim tragovima, vjerojatno je bila izvedena kao jednostavnije skošenje. Sve površine sokla okrenute glavnom ulazu, naknadno su otučene i izdubljene te obložene kamenim pločama od pješčenjaka. U osovini prozorskih polja izvedene su plitke niše kao slijepi otvori podrumskih prozora, a na podrumljenom dijelu zgrade ti su otvori i realizirani. Sokl južnog pročelja također je naknadno otučen i obložen kamenim pločama od ružičastog šikloškog kamena, ali bez slijepih niša podrumskih prozora. Kamene ploče pješčenjaka i šikloškog kamena formirane su lomljenjem iz kamenog bloka te pažljivo klesane sa svih strana, osim strane okrenute zidu koja je ostala neobrađena. Površina je zaglađena bez rubnih bordura. Svi fasadni istaci su zidani, pa je debljina žbuke jednaka na svim dijelovima pročelja. Tako su izvedeni i svi prozorski okviri, osim jednog prozora na
