Obnova i zaštita Starog mosta u Mostaru

Master's thesis / Diplomski rad

2024

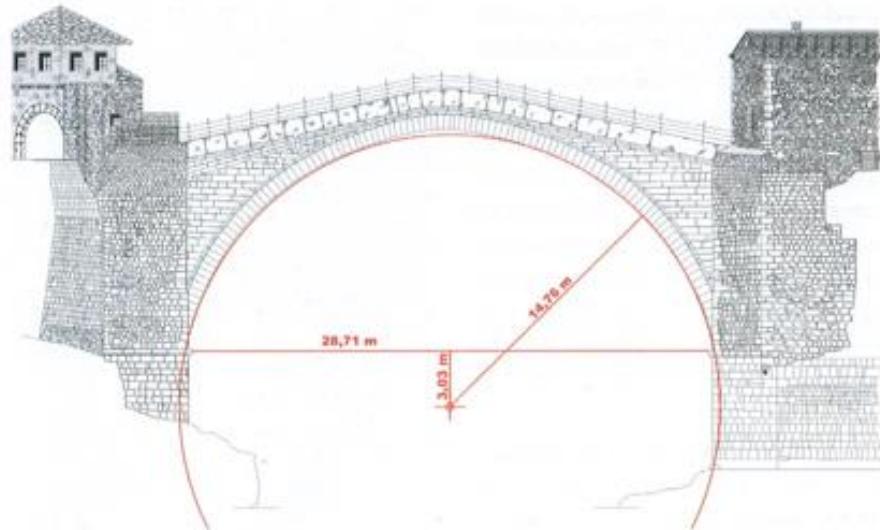
Slika 6. Radijusi zakriviljenosti luka Mosta zajedno s pomaknutim središtem zakriviljenosti (Izvor: A. Milošević i Ž. Peković, 2022., 347)

Tijekom gradnje i projekcije Hayreddinovog mosta najveći izazov bila je konstrukcijska izrada skele i njezino uporište. Njezin oslonac nije mogao biti u koritu rijeke zbog dva razloga – prvi razlog je bio problem vodostaja rijeke Neretve kao i nemogućnost povoljnog oslonca u koritu, a drugi je bila sama širina izvedbe, jer na toliki raspon nije bilo moguće postaviti stabilnu drvenu skelu. Istraživanja su pokazala da je Hayreddin na tom lokalitetu prije početka gradnje mosta zatekao drveni most s hodnom plohom i konstrukcijom od više vertikalnih redova drvenih greda koje se uspješivo smanjuju pri vrhu. Kako bi riješio problem širine, Hayreddin je dao sazidati nove bočne zidove kako bi na taj način smanjio raspon luka.⁵⁶ Najdeblje i najniže pravilno otpilane grede drvenog mosta poslužile su kao oslonac izgradnji skele zbog najvećeg presjeka. Tako pravilno otpilane grede ulazile su i u zidanu konstrukciju oslonca novog mosta. Mjesto na kojem se sijeku grede s novim, za 0,03m spuštenim središtem kružnice, čini kut od 30 stupnjeva. Ovakvo rješenje moglo se naći i u starim rimskim pokušajima rekonstrukcije skele (npr. pokušaj J. P. Adama na akvaduktu Pont de Gard u Francuskoj) gdje su u donjoj trećini luka ostavljali po dva istaknuta kamena na koja bi se zatim oslanjala skela.⁵⁷ Tako se u konačnici i skela Hayreddinovog mosta oslanjala na tri grede koje su bile postavljene na obje strane rijeke pod kutom od točno 30 stupnjeva na radijus luka. Zonu iznad činila je lučna

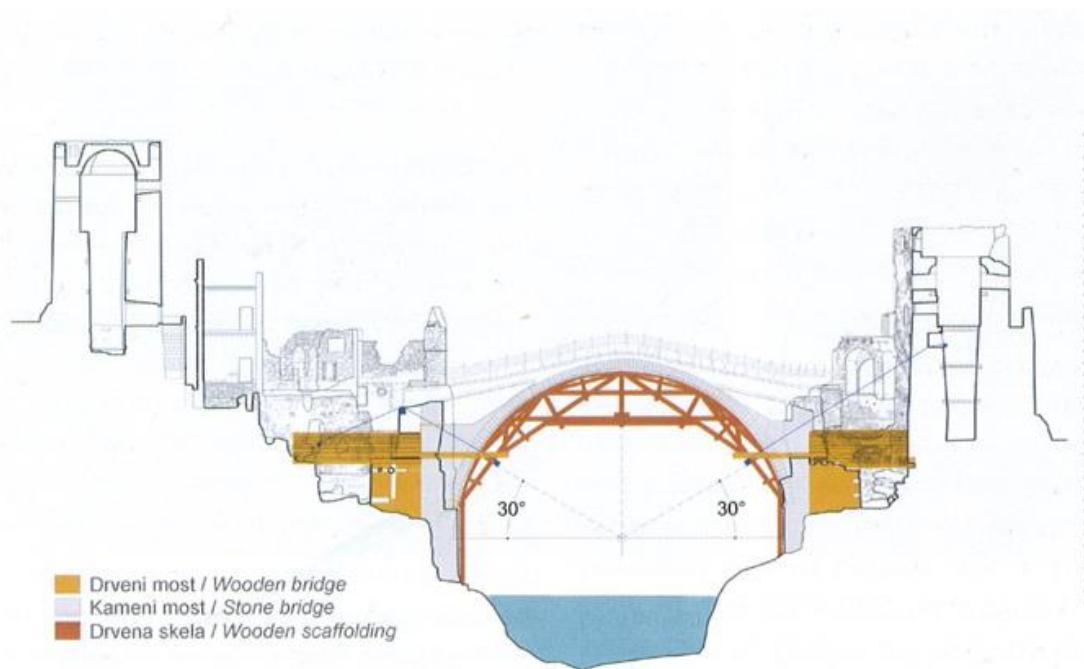
Slika 7. Pretpostavljeni izgled skele Hayreddinovog mosta(Izvor: A. Milošević i Ž. Peković, 2022., 353)

konstrukcija sa središnjom točkom stvarnog oslonca. Osim spomenutih donjih sačuvanih drvenih greda, sve ostale drvene konzole sa starog drvenog mosta su uklonjene.

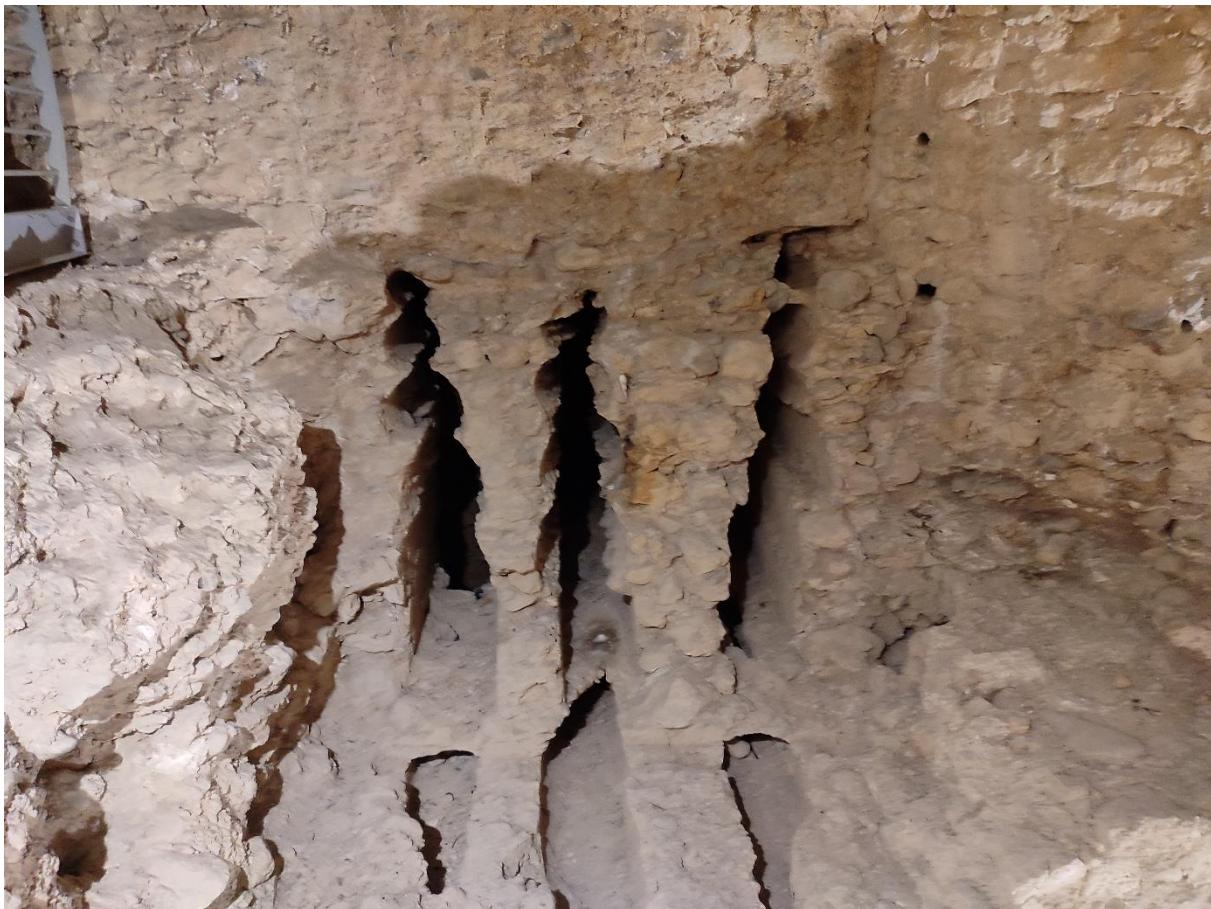
Slika 8. Masivni kamen s udlagama i ostacima drvenih greda *in situ*, Muzej Hercegovine Mostar, Odjel Stari Most (Izvor: Lucija Radoš)

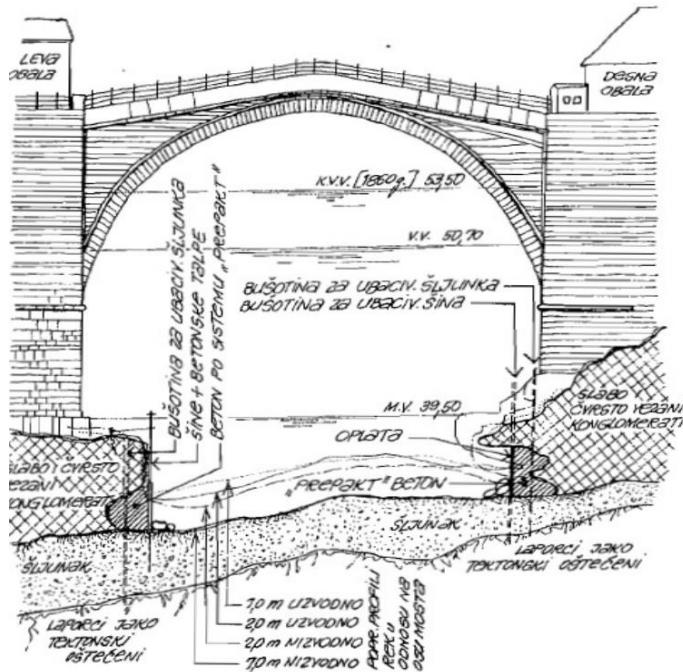
Slika 10. Shema sanacijskih radova upornjaka istočne i zapadne obale (Izvor: B. Stevanović, M. Muravlјov, 2011., 43)

temelja bili su završeni krajem 1957. godine. U ožujku 1958. godine Komisija nije izrazila pozitivno mišljenje o urađenom projektu, budući da betonska masa izvađena putem sonde nije bila u obliku betonske jezgre kako je projekt predviđao.

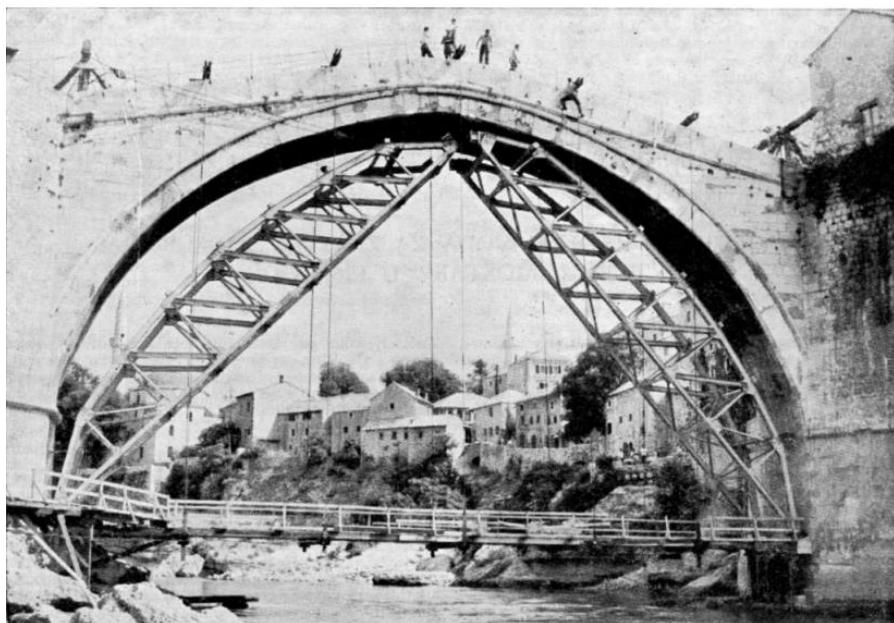
Slika 11. Injektiranje svoda Mosta 1963. godine (Izvor: Izvještaj o radu Zavoda u 1963. godini, 254)

materijal u Mostu. Nakon svih pripremnih radova prešlo se na glavnu fazu poduhvata, ubrizgavanje smjese za injektiranje. Njezin sastav činio je cement 82%, brašno tenelije 15% i 2,5% betona, a ubrizgavala se u prethodno pripremljene bušotine.⁷⁵ Smjesa je probila u sve pore Mosta, a u Most je injektirano sve skupa 17 350 kg suhe tvari.

Proces injektiranja odvijao se u tri faze – u prvoj fazi obuhvaćene su obje strane tjemena, u drugoj obalni stupovi, dok se treća faza odnosila na tjeme Mosta. U sklopu ove faze zamijenjeni su i oštećeni kameni blokovi na svodu Mosta. Svaki dio koji se zamijenio je bio uklopljen na način da je zadržao prvotni izgled. Pri realizaciji zamjene pojavila su se manja oštećenja koja su uobičajena za ovaj proces. Oštećenja su bila otklonjena smjesom brašna od kamena tenelije i bijelog cementa, tzv. konzervatorski mort.⁷⁶ Cilj je bio zadržati „stariji izgled“, stoga su namjerno ostavljeni poneki nepravilni dijelovi. Kako bi se izbjegla oštećenja nastala vodom unutar Mosta otklonjena je vodovodna cijev, dok je ograda ostala netaknuta. Radovi za injektiranje svoda završeni su krajem iste godine, a Komisija je ovu fazu izvedbe ocijenila kao uspješnu.

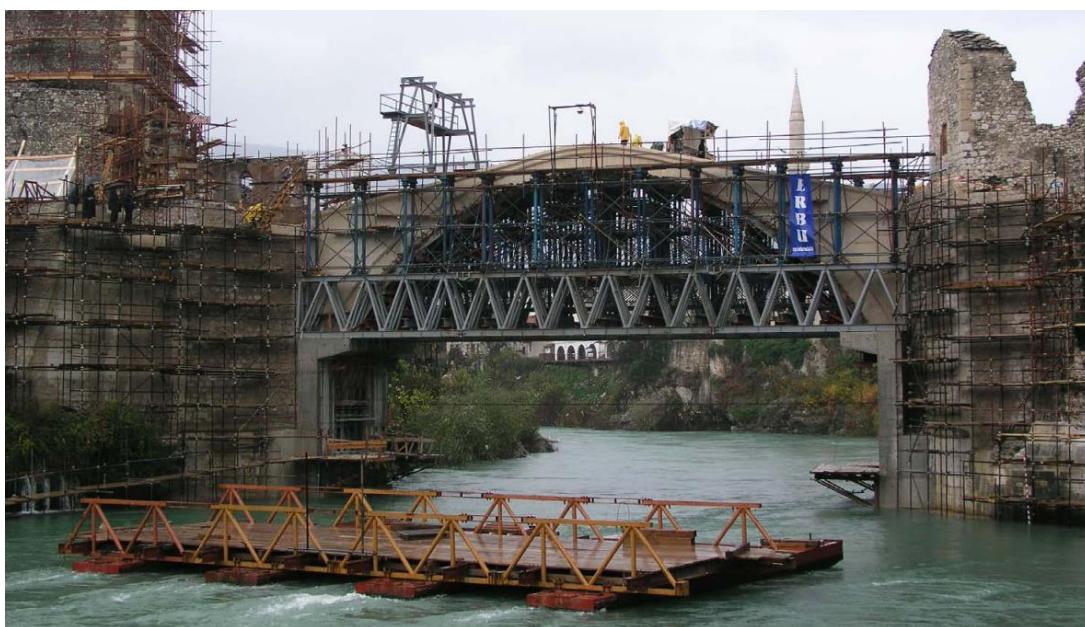
Slika 12. Konstrukcija skele tijekom obnove Starog mosta (Izvor:M. Glibić, Priče o Starom mostu, 2018., 44)

oslonjene o betonski stup bile su od čeličnih cijevi trokutastog presjeka. Samo jedna rešetka težila je 9 tona. Jedan od problema bilo je pitanje kako postaviti skelu u gustoj stambenoj četvrti neprohodnoj za velike dizalice. Slučaj je riješen trodijelnom rešetkom koja je dopremljena do pontona na kojima je bila smještena platforma širine jednake kao Most. Trodijelna rešetka prebačena je autodizalicom na platformu te spojena u kompaktnu cjelinu pomoću vijčanih spojeva. Rešetka je horizontalno navučena na betonski stup s pomoću dvije uzvodne i dvije nizvodne čelične konstrukcije, a pod Most je dovučen ponton. Krajevi čeličnih rešetki povezani su s betonskim stupovima sistemom prenapinjanja koji smanjuje mogućnost ugibanja konstrukcije. Skela za lučni dio Mosta nastavljala se na osnovnu skelu preko rešetki i pomoćnih nosača I – profila između njih na koje su bili postavljeni stupovi.⁹⁰ Na vrhu stupova nalazio se prilagodljivi regulator tzv. jack s pomoću kojega se postizala dodatna željena visina. Posljednji sloj oslonjen na nosače činila je drvena skela. S pomoću daščanih oplata od platica formirana je ploha intradosa i dobivena je približna geometrija Mosta.

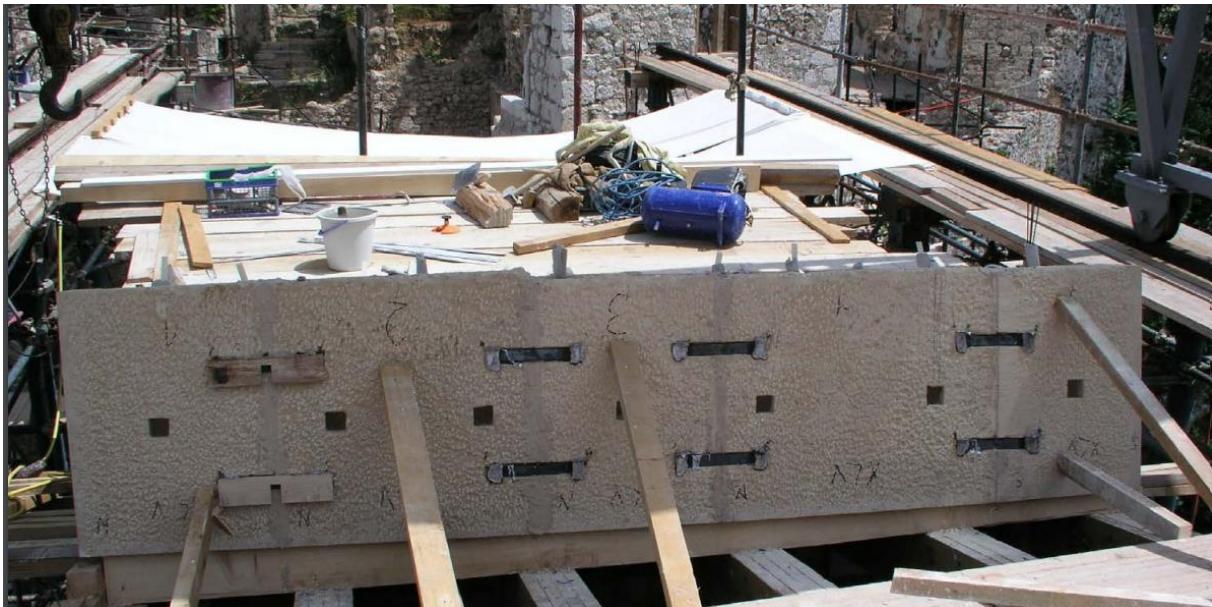
Slika 13. Pripremljeni kameni blokovi za zidanje luka Mosta (Izvor: M. Glibić, Priče o Starom mostu, 2018., 48)

desnoj obali. Izuzetak je bilo pet redova kamenih blokova izvornog luka. Na prethodno izgrađenoj skeli montirana je okvirna dizalica radi što preciznijeg smještaja blokova. Pripremljeni i isklesani blokovi bili su izrađivani na pomoćnom skladišnom prostoru u blizini Mostara. Kameni blokovi bili su ručno isklesani s tri strane. Svaki blok imao je izbušene šupljine za spojna sredstva, klinove i klanfe, a strana koja bi nalijegala na prethodni blok imala je ugrađene kovane klinove zalivenе olovom.⁹¹ Ti pripremljeni klinovi bi na način spajanja i ugradnje bili umetnuti u rupe prethodnog bloka i dodatno su bili zaliveni olovom. Na gornjoj strani bloka iskopane su praznine za klinove sljedećeg bloka i praznine za parove klanfa. Te klanfe su horizontalno povezivale redove kamenih blokova u kompaktnu monolitnu cjelinu a njihovo zalijevanje olovom radilo se na licu mesta, odnosno nakon polaganja blokova na određeno mjesto. Lučna konstrukcija Mosta građena je za vrijeme ljetnih mjeseci a Mostaru svojstvene ljetne temperature nisu pogodovale radovima. Iz tih razloga kameni blokovi prije ugradnje morali su se potapati u veliki bazen vode kako bi porozna struktura upila što više vode. Ovaj preduvjet morao je biti ispunjen kako se mort u sljubnicama ne bi naglo isušio te na taj način dobio neadekvatnu čvrstoću, što bi uzrokovalo slabljenje njegove funkcije.

Budući da su zadani parametri odstupanja iznosili ± 1 cm, geodetski su provjeravani svi blokovi kako na intradosu tako na ekstradosu. Ukoliko bi se zadano odstupanje prekoračilo, plohi bi se dodavao sloj morta ili bi bila dodatno isklesana. Nakon procesa zalijevanja olovom i na ekstradosu se pristupilo povezivanjem klanfi. Figurativno, uloga klanfi je slična ulozi metalnog obruča na drvenoj bačvi – one armiraju i drže u zamišljenom obliku cjelokupne redove blokova lučne konstrukcije Mosta. Ukupno, Most sadrži pet redova klanfa koje nisu potpuno ravne jer bi se zadani pravac bloka katkada pomicao kako bi spoj klanfa dospio na isto mjesto kao i sljubnica između dva horizontalna bloka.

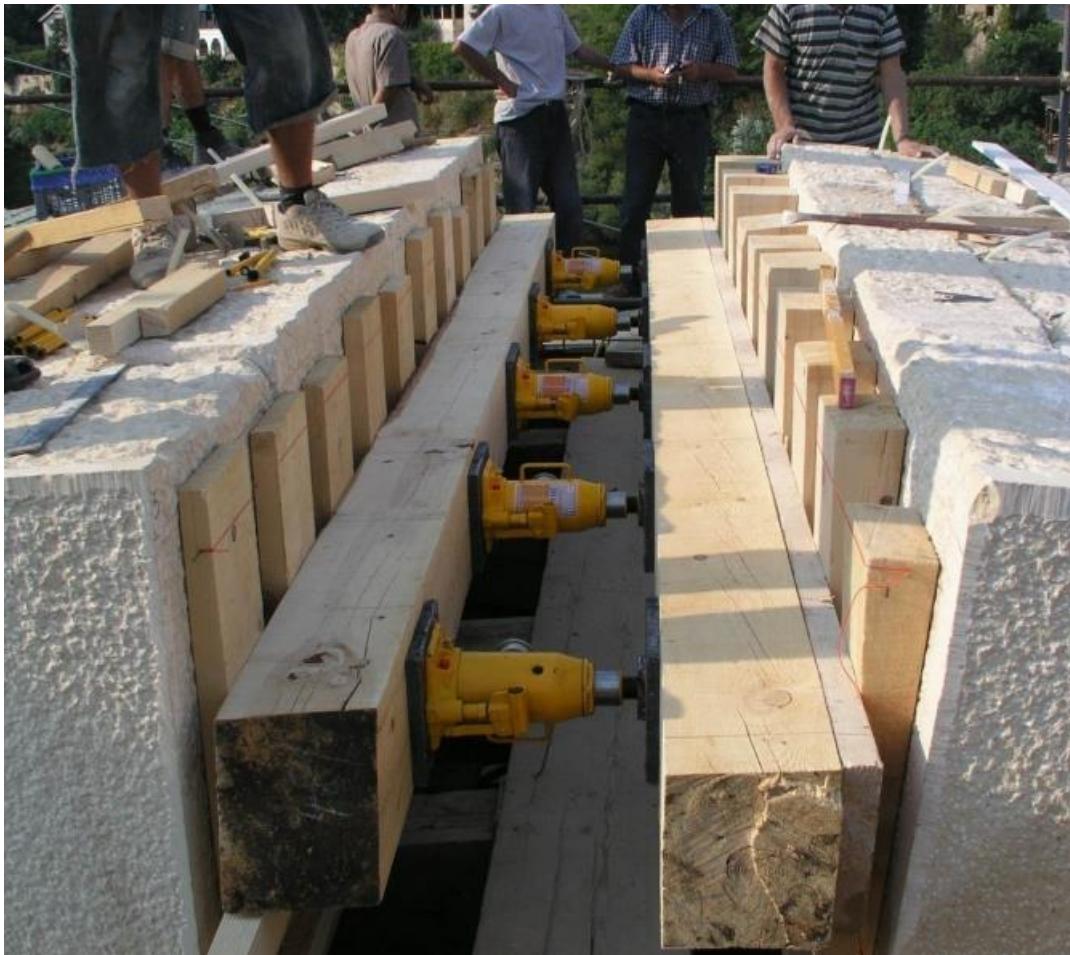
Slika 14. Hidrauličke preše u svrhu razupiranja tjemena luka (Izvor: M. Glibić, Priče o Starom mostu, 2018., 50)

olova na otvore željeznih klinova vrha luka. Razupranje je rezultiralo zbijanjem morta u vodoravnim sljubnicama svoda. Ovim procesom stvoren su preduvjeti za ugradnju zadnja tri reda zaglavnih blokova, što je nagoviještalo skorij kraj radova na lučnoj konstrukciji Mosta.

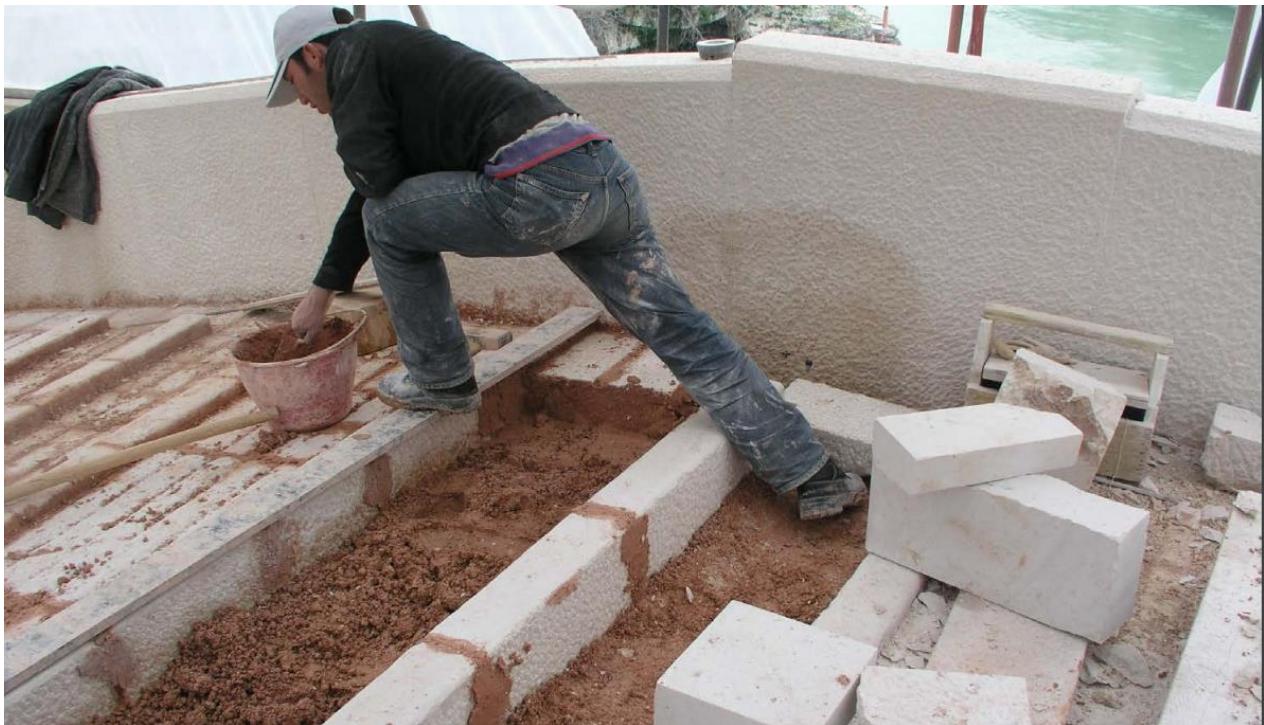
Slika 15. Prikaz popločanja kaldrme (Izvor: M. Glibić, Priče o Starom mostu, 2018., 61)

Jedna od završnih faza u obnovi Starog mosta je popločanje kaldrme lokalnim krečnjakom. Na početku obnove privremeno su uklonjeni svi ostaci starog pločnika koji su ponovno ugrađeni procesom demontaže. Uništeni blokovi zamijenjeni su novima istog sastava (lokalni krečnjak, tvrdi marmorizirani vapnenac svijetlosive boje s tankim linijama crvene boje na površini. Takav kamen je najpogodniji za kaldrmu budući ima jaku otpornost na deformacije nastale kretanjem. Prije ponovne demontaže blokovi su bili izrezani u kamenolomu te ručno obrađivani tradicionalnom tehnikom „naguravanja“. Veličina kamenih blokova odgovarala je starim veličinama, dokumentiranim u 1955. godini.¹⁰⁰ Gornji uglancani sloj kamena dorađivan je in situ, kako bi se dobio dojam habanosti baš kao što je to bio slučaj kod izvornog mosta.

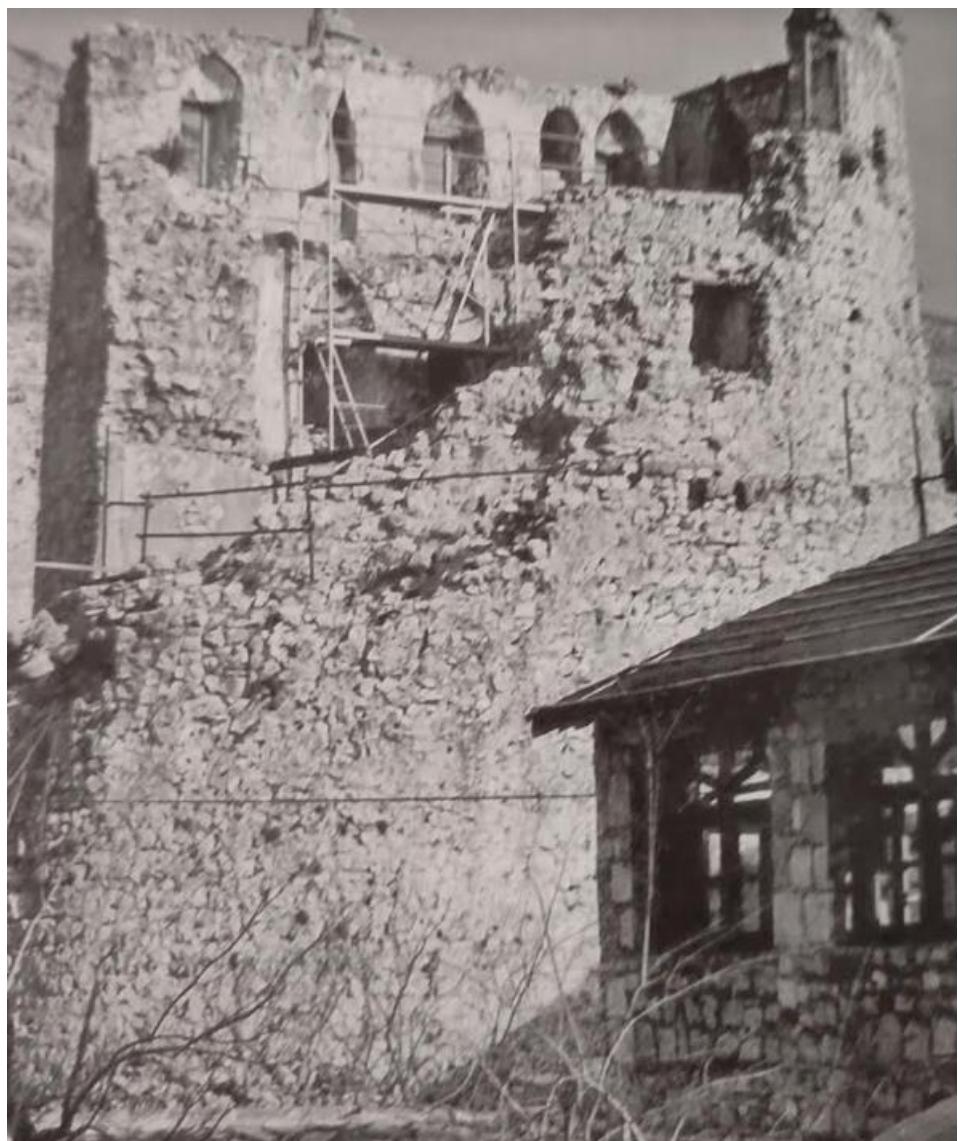
Slika 16. Urušena kula Halebijja 2001. godine, zapadno pročelje (Izvor: A. Milošević i Ž. Peković, 2022., 266)

Pri obnovi kule Halebije, kao i pri obnovi Mosta, poštovao se tradicionalni način građenja. Razrušeni zidovi obnovljeni su zidanim kamenom s obilnim slojem vapnenog morta. Sanacija zidova vršila se i injektiranjem smjesom punila i vapnene suspenzije. Etažne konstrukcije povezane su novim stubištem od hrastovine. Svi noviteti u potpunosti prate izvorne konstrukcije, koje su bile vidljive na šupljinama na zidu. Krov je izrađen od nepravilnih kamenih cigli položenih u vapneni mort. Vanjski otvori ostali su na izvornim mjestima, a njihovi nadvoji uokvireni su hrastovim gredama. Na vanjskim stranama prozora postavljene su željezne rešetke tzv. inferi. Unutarnja rasvjeta prati namjenu građevine, dok je vanjska rasvjeta u skladu s rasvjetom Mosta.

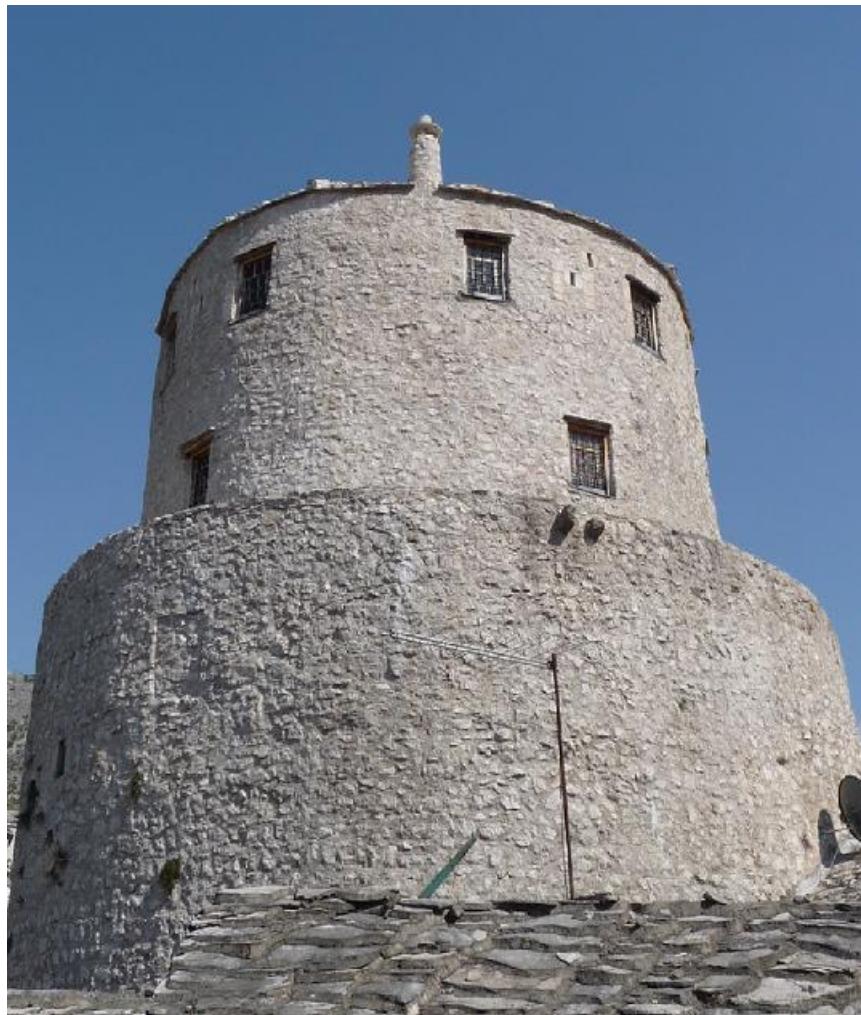
Slika 17. Obnovljena kula Halebija 2004. godine (Izvor: A. Milošević i Ž. Peković, 2022., 294)

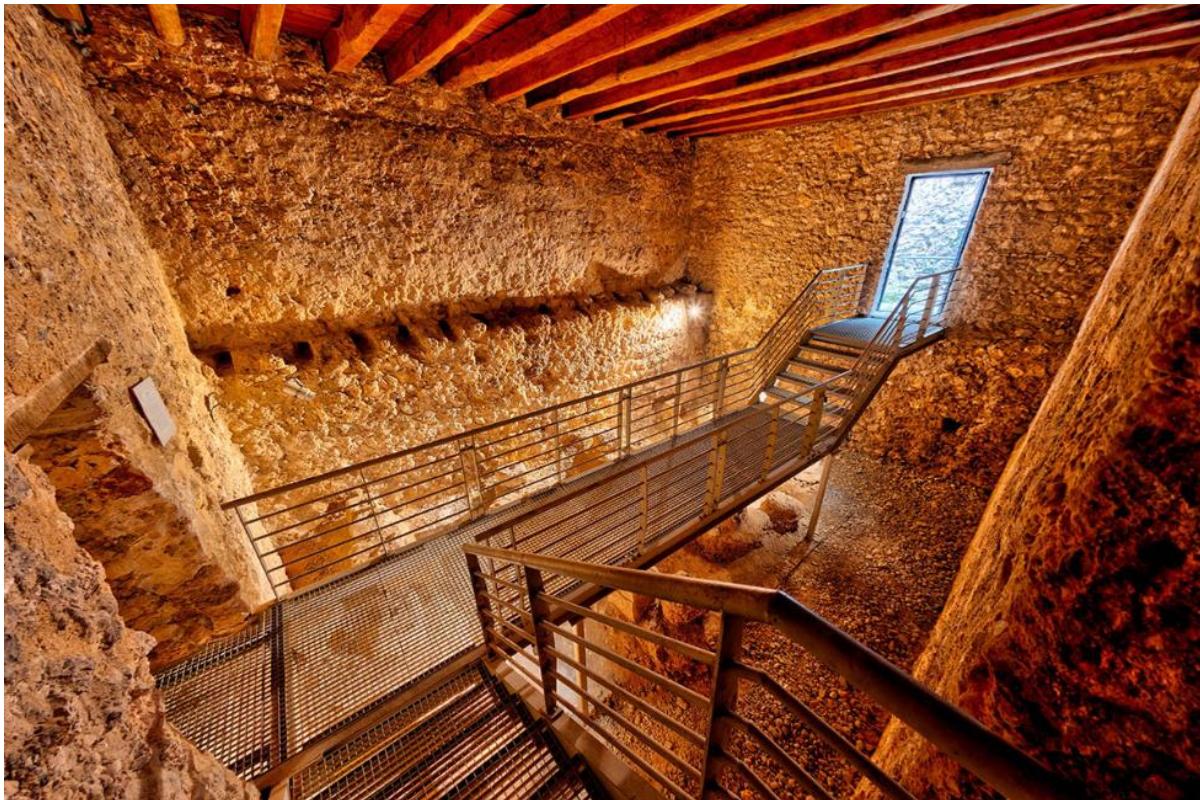
Slika 18. Podzemni arheološki muzej *in situ* u sklopu obnovljene kule Tare (Izvor: <https://www.muzejhercegovine.com/muzej-stari-most/>, datum pristupa: 16.05.2024.)

natkriven armiranobetonskom pločom, koja je poboljšala statiku iznad postavljenih građevina te na taj način ukrutila i zidane oslonce Mosta. U tom podzemlju omogućen je kružni tok kretanja prohoda posjetitelja metalnim stubištima s hodnim površinama.

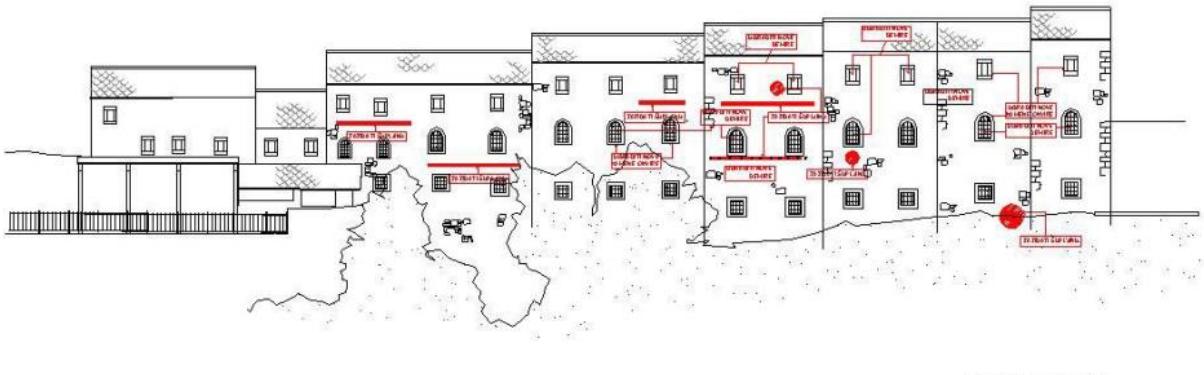
ZAPADNA FASADA

Slika 22. Obnova i sanacija zapadne fasade objekta Labirint (Izvor: https://www.asgmo.ba/index.php?option=com_content&task=view&id=346, datum pristupa: 10.3.2024.)

- U okviru zaštićenog područja oko Starog mosta nalazi se niz povezanih objekata, a jedan od njih je objekt Labirint čija je obnova i sanacija zapadne fasade trajala tijekom mjeseca rujna i listopada 2008. godine. Fasada je obnovljena po uzoru na fazu prije ratnih razaranja, a sam projekt sadržavao je čišćenje vanjskih zidova od vegetacije kao i naknadno žbukanje tradicionalnim materijalima, gašenim vapnom i neretvanskim pijeskom. Oštećeni dijelovi zida obnovljeni su zidanjem u istom nizu kamenih blokova, a vezivno tkivo bila je tradicionalna žbuka od vaspnenca. Ukupni troškovi u iznosu od 49.575,80 BAM (što je približno oko 25.347,70 Eura¹²⁰) osigurani su od strane Federalnog ministarstva kulture i sporta.¹²¹

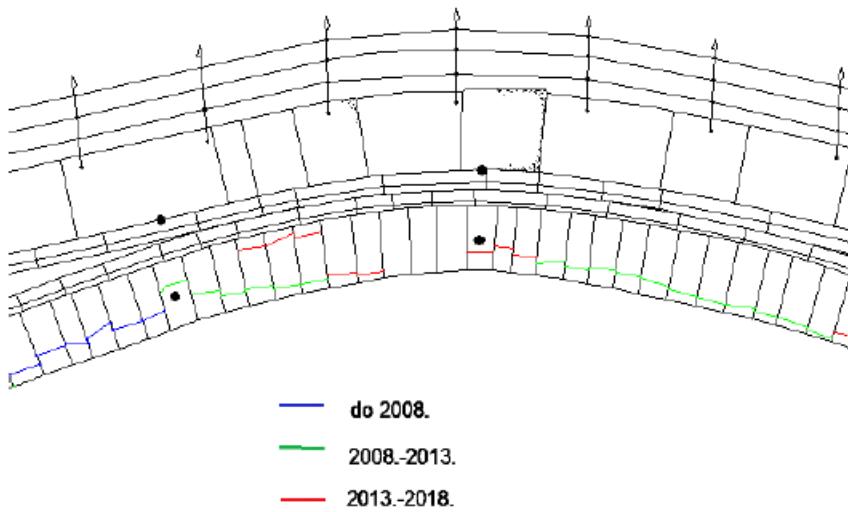
Slika 23. Naprsline na uzvodnoj strani mosta – intrados od 2008. – 2010. godine (Izvor:
Mladen Glibić, Željko Mikulić i Goran Šunjić, 2019., 89)
