Obnova tvrđave u Slavenskom Brodu

Master's thesis / Diplomski rad

Obnova tvrđave u Slavonskom Brodu

3. Obnova tvrđave u Slavonskom Brodu

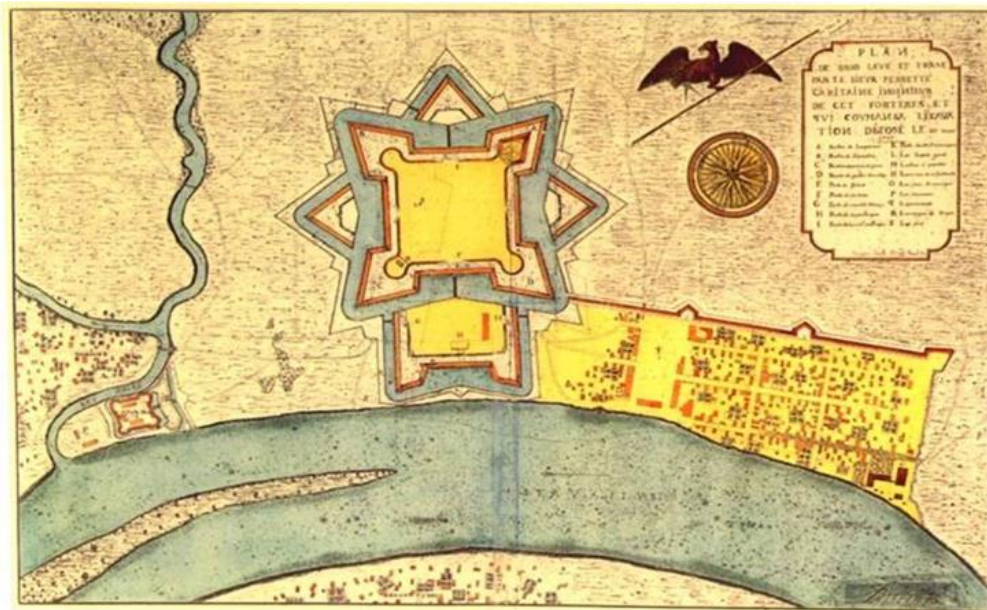
Slika 1. Plan Tvrđave Brod iz 1719. (izvor: Ministarstvo kulture, arhiv)

(revelini, kontragarde - uzak fortifikacijski element ispred čela bastiona i revelina koji je služio za obranu grabišta i podnožja glavne tvrđavske forme, linete – vanjski fortifikacijski element za ojačanje obrane glavne tvrđavske fronte) tako i unutarnjih (kavaliri – izvorno kula promatračnica, ali u broskoj tvrđavi ima drugačiji oblik i ulogu, redvi – malo samostalno utvrđenje unutar revelina), koji su činili ta zdanja mnogo težima za osvojiti.⁴ Osim inženjera J. Willera i Perreta, za izgled i realizaciju ove tvrđave bilo je zaduženo više stručnjaka koji su se međusobno izmjenjivali nekad zbog bolesti, a nekad zbog neslaganja. Tako je Perettu, zbog bolesti inženjera J. Willera, u pomoć došao inž. Johann Maixner koji je kasnije imenovan pravim inženjerom poručnikom te plaćen mjesečnom plaćom od 50 forinti.⁵ Osim njega, osoba vrijedna spomena svakako je i bečki inženjer Werner jer nam njegov plan iz 1719. godine daje na uvid kakvo je bilo stanje izgradnje u tim najranijim fazama (**Slika 1.**).

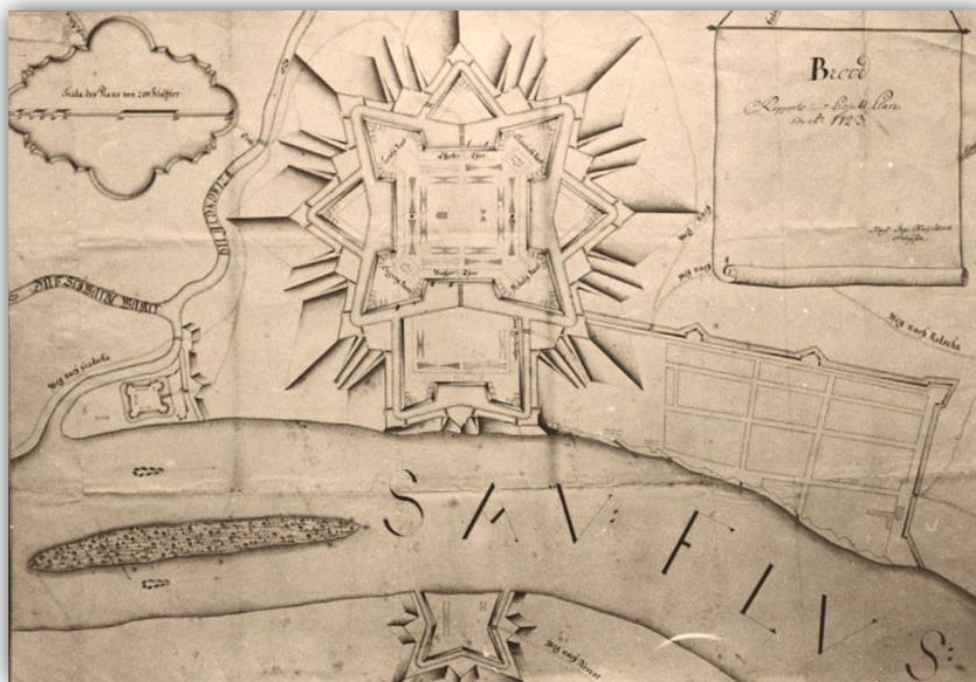
Slika 2. Plan Tvrđave Brod iz 1723. godine (izvor: Ministarstvo kulture, arhiv)

tvrđavi uz koje je priložio i novi plan (**Slika 2.**) na kojemu se mogu vidjeti novi elementi i pomak u izgradnji. Na bastionima na sjevernoj strani tvrđave (bastioni Sv. Karla i Sv. Elizabete) te kurtinama koje ih povezuju bili su dovršeni vijenci i prsobrani. Plan isto tako prikazuje da su bedemi istočne i zapadne kurtine bili prokopani te da je u bastionu Sv. Elizabete bila zamišljena izgradnja velike barutane. Godinu nakon toga, Petraš je obolio i preminuo, a na njegovo mjesto došao je general Odyer koji je zaslužan za angažiranje Nikole Doxata na daljnjim radovima na tvrđavi.

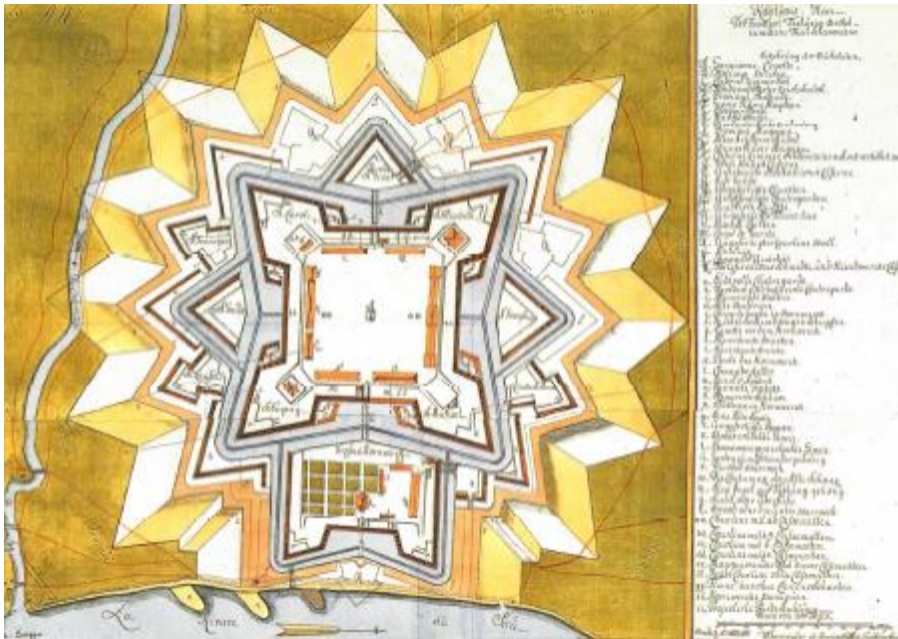
Slika 3. Plan Tvrđave Brod iz 1750. godine (izvor: Ministarstvo kulture, arhiv)

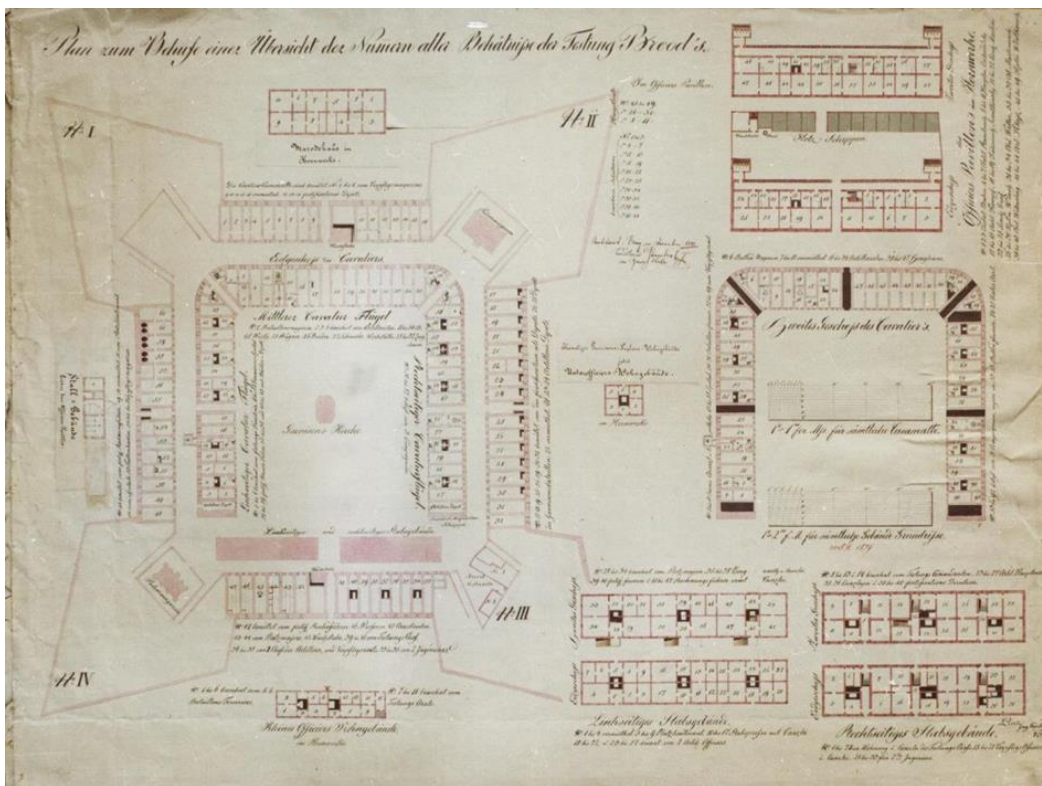
4. Plan Tvrđave Brod iz 1832. godine (izvor: Ministarstvo kulture, arhiv)

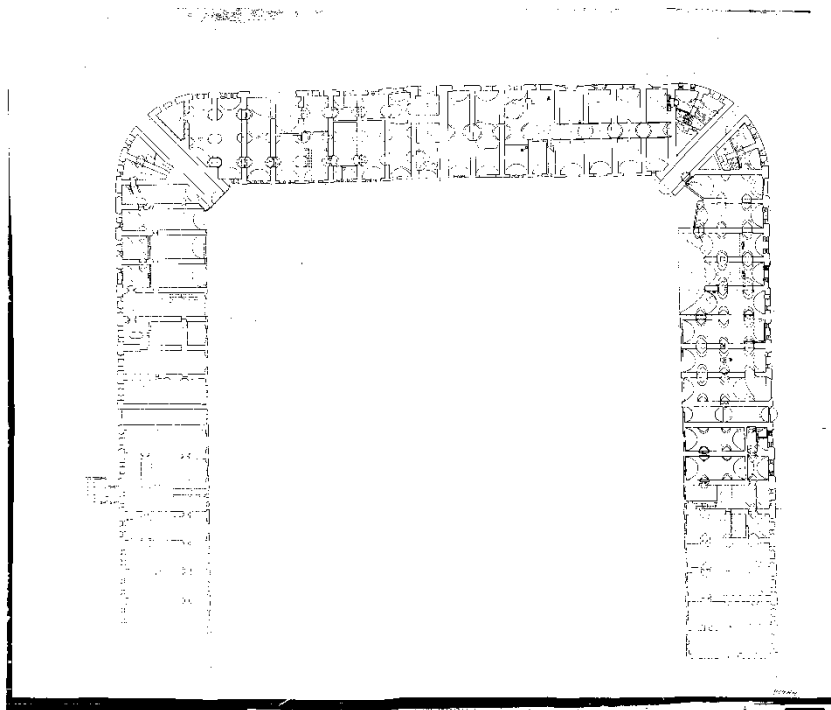
Slika 5. Mikrofilmski snimak kavalira (izvor: Ministarstvo kulture, arhiv)

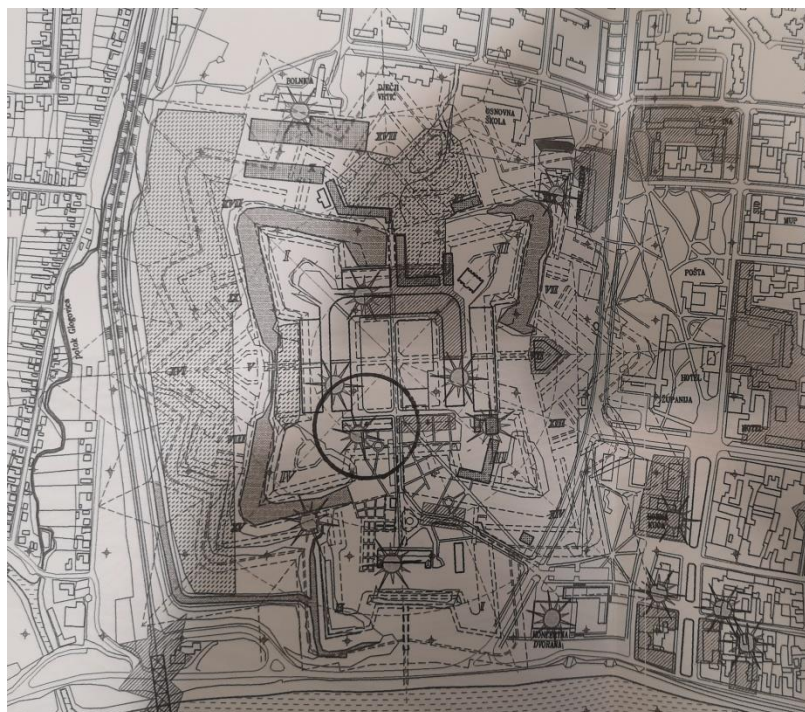
Slika 6. Prikaz plana Tvrđave s obilježenim mjestima na kojima su građevne pogodne u Drugom svjetskom ratu i Domovinskom ratu. (izvor: Ministarstvo kulture, arhiv)

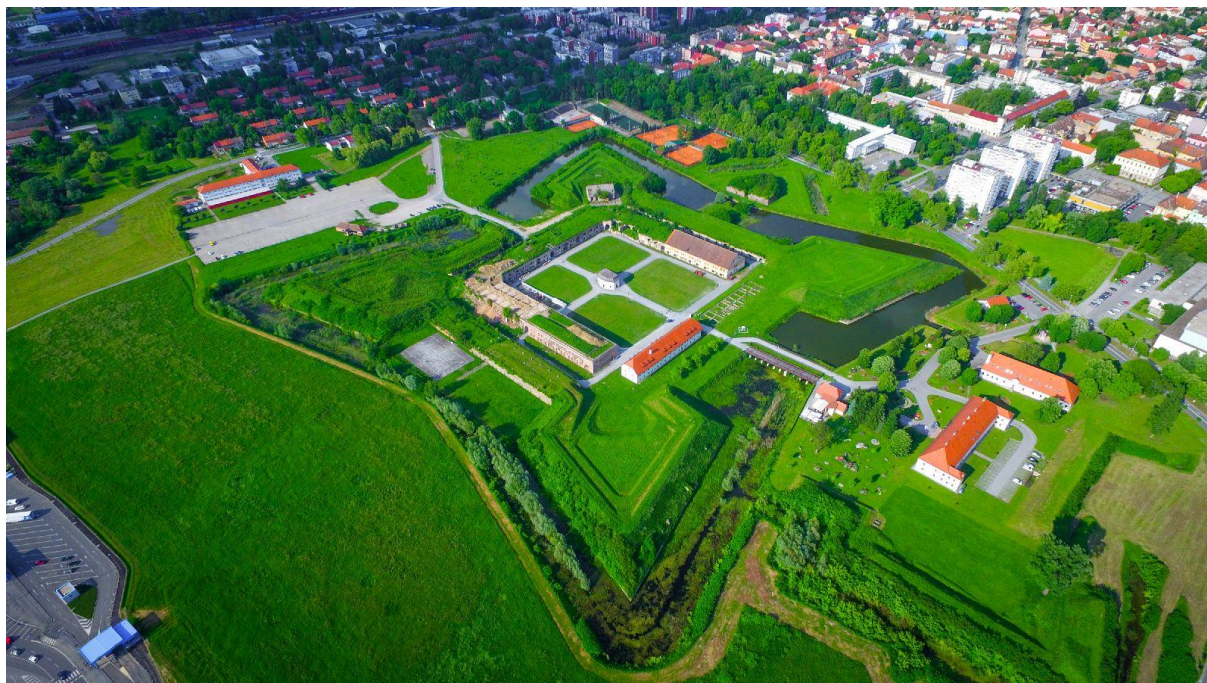
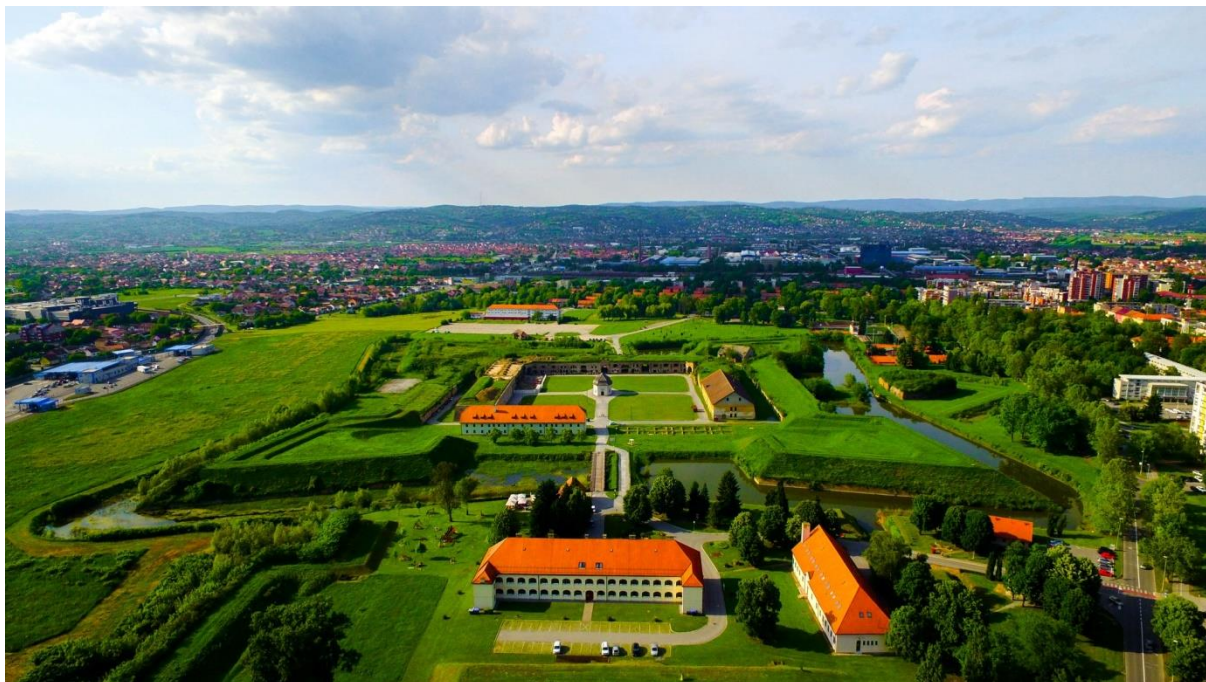
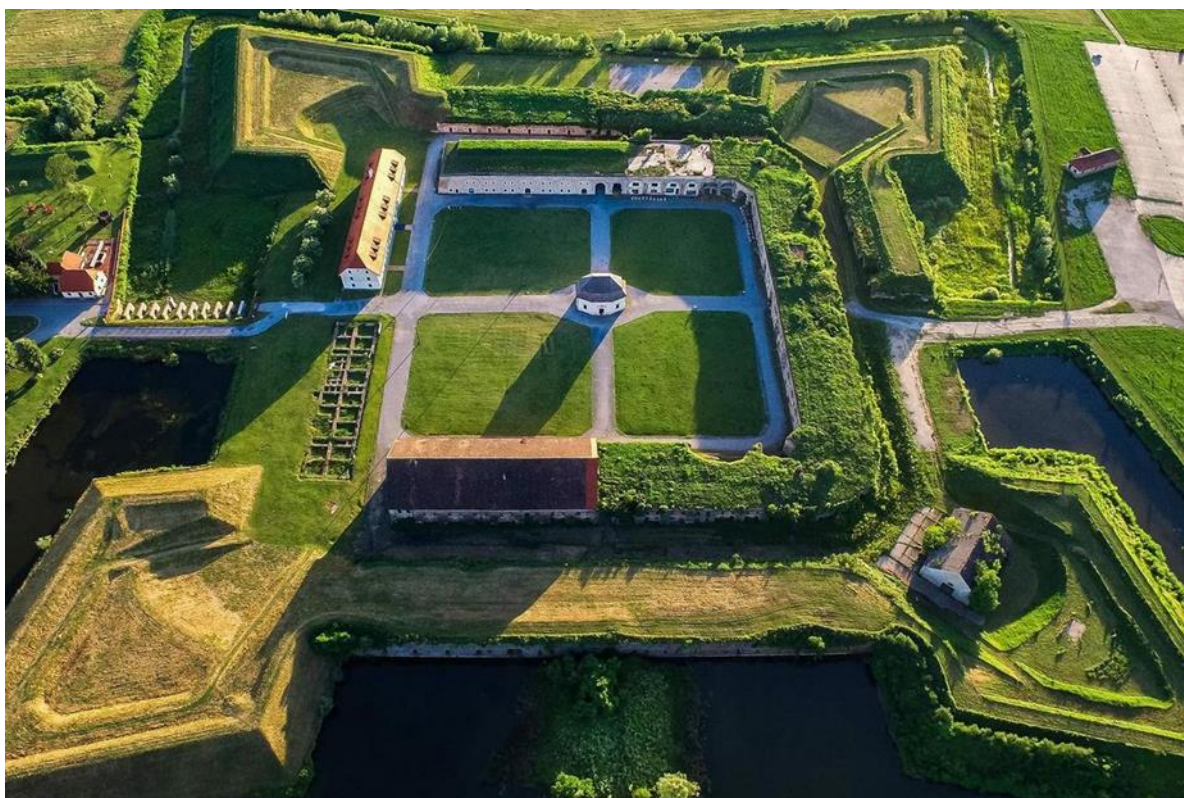
Slika 8. Tvrđava u Slavenskom Brodu, pogled s jugozapada. (izvor: Turistička zajednica grada Slavenskog Broda)

Slika 9. Tvrđava u Slavenskom Brodu, pogled s juga. (izvor: Turistička zajednica grada Slavenskog Broda)

Slika 10. Tvrđava u Slavenskom Brodu, pogled s istoka. (izvor: Turistička zajednica grada Slavenskog Broda)

U zaključnom dijelu ovog poglavlja o povijesnom kontekstu izgradnje tvrđave u Slavanskom Brodu smatram da bi bilo prikladno ponovno istaknuti opisom i slikom (**Slika 8., 9. i 10.**) konačan izgled ove jedinstvene fortifikacije iz 18. stoljeća. Naime, u svojoj izvornoj osnovi brodska tvrđava je zvjezdolikog oblika s tri obrambena pojasa – unutrašnji, vanjski i južni. Unutrašnji prostor tvrđave čine kurtine, odnosno glavni bedemi, koji su zaštićeni sa sve četiri strane ugaonim bastionima. Bastioni su na svim tlocrtima numerirani rimskim brojevima od I. do IV. i nose imena po svecima zaštitnicima grada: bastion I. nosi ime sv. Karla, bastion II. sv. Elizabete, bastion III. sv. Mihovila i bastion IV sv. Eugena. Zanimljivog su izgleda jer, ako ih usporedimo s kurtinama, izlaze više u prostor i imaju šiljasti završetak. Točnije, imaju dvije ravne vanjske plohe koje se spajaju na samom kraju. Na taj način se čine kao bolja obrambena solucija nego kružni ili kvadratni bedemi koji su se koristili u prijašnjim stoljećima. Bastioni su građeni od zemljanog naboja, a s vanjske strane su ozidani ciglom. Također je zanimljiva činjenica da je gornji zemljani sloj raščlanjen u nekoliko nivoa – podnožje, platforme za topove i grudobrani. U prostoru bastiona II. i IV. nalazile su se barutane, a u bastionu I. opskrbni magazin. Sve četiri kurtine su zidane ciglom, ali nemaju krov već je povrh njih zemljani nadsloj.²¹ Unutrašnji prostor spomenutih glavnih bedema, kurtina, je iskorišten tako što je podijeljen na kazamate (nadsvođene prostorije koje su služile u razne svrhe – skladištenje hrane i oružja, ljekarna, kovačnica i sl.).

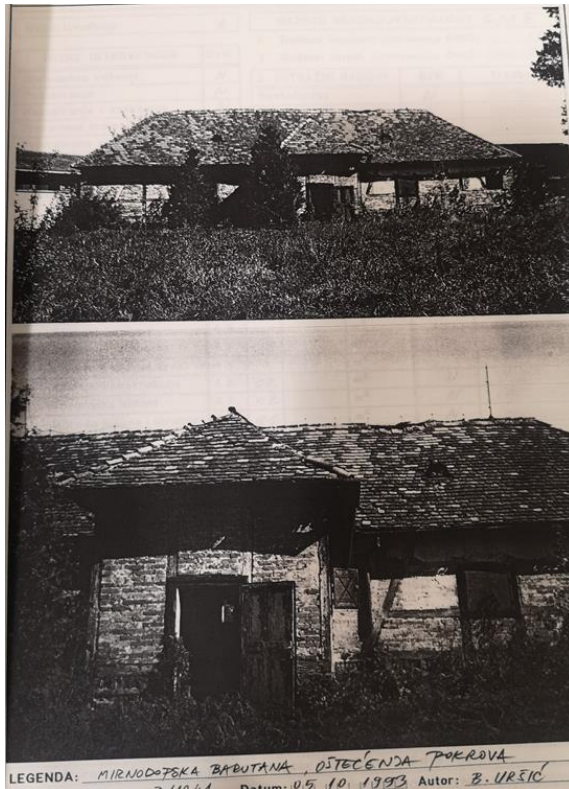
Slika 11. Mirnodopska barutana. Stanje nakon Domovinskog rata, 1993. (izvor: Ministarstvo kulture, arhiv)

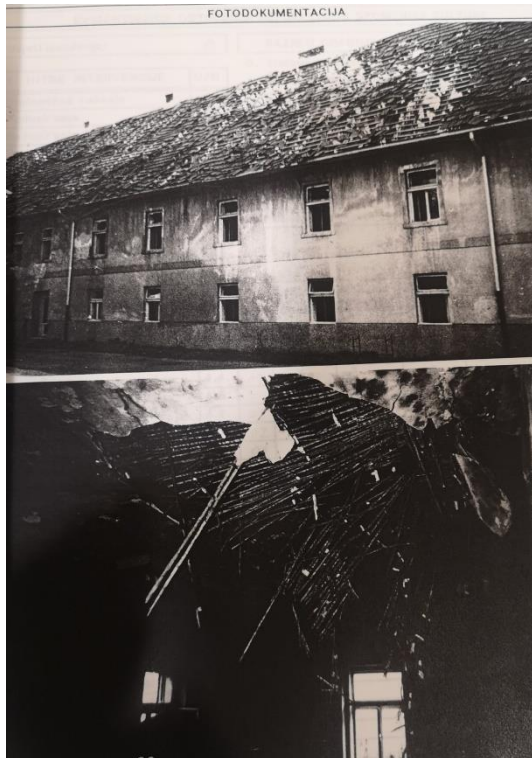
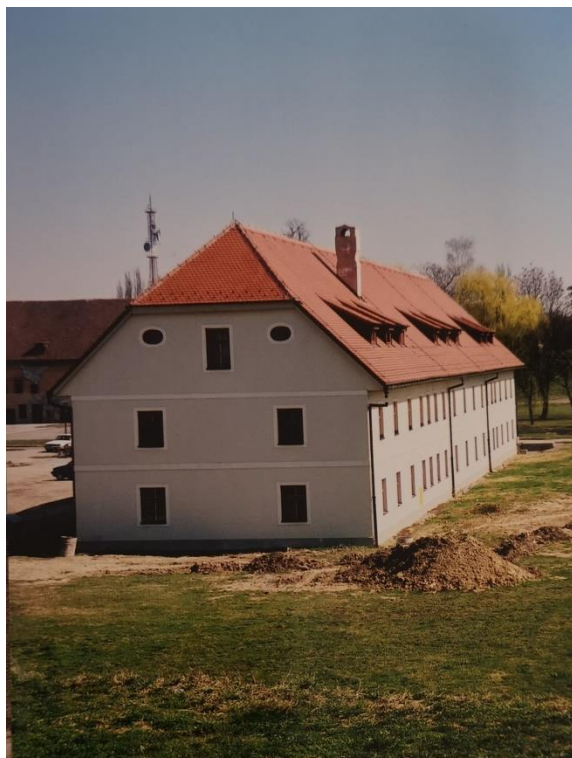
Slika 13. Slavonska vojarna, stanje nakon Domovinskog rata 1993. godine. (izvor: Ministarstvo kulture, arhiv)

Slika 14. Obnovljena zgrada Slavonske vojarne, danas Klasična gimnazija. (izvor: Ministarstvo kulture, arhiv)

godine (**Slika 13. i 14.**). Ovo je prvi od mnogih budućih sadržaja koji su planirani da ispunjavaju prazne prostore tvrđave.⁴⁵ Nakon spomenutih radova fokus obnove bio je usmjeren na vraćanje kavalira u prvobitno stanje. S obzirom na to da je kavalir oduvijek smatran najreprezentativnijim i najzanimljivijim dijelom tvrđave u arhitektonskom smislu, sasvim je logično da njegova obnova bude sljedeća. Međutim, to će se ispostaviti kao puno kompliciranija inicijativa jer se ni dvadeset tri godine kasnije cjelokupna obnova kavalira neće ostvariti. No, o tome više u nadolazećim poglavljima.

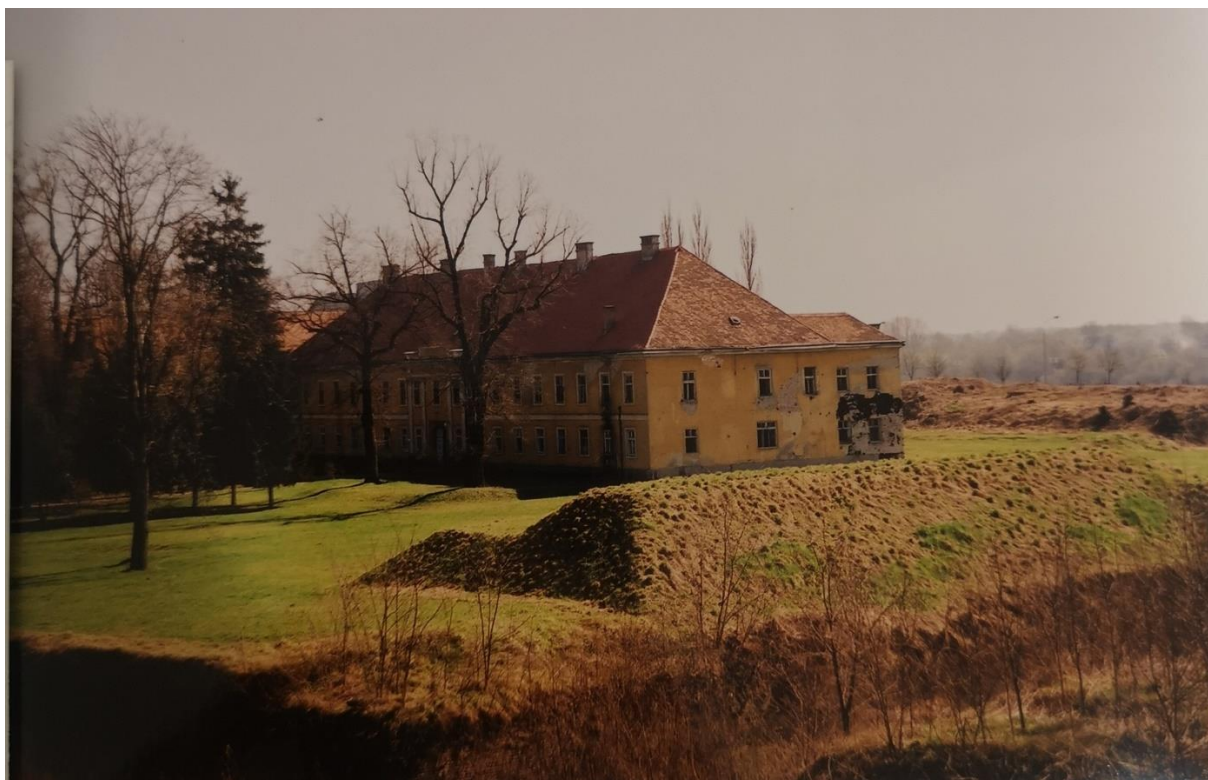
Slika 15. Časnički paviljon, prije obnove, 2002. godine.

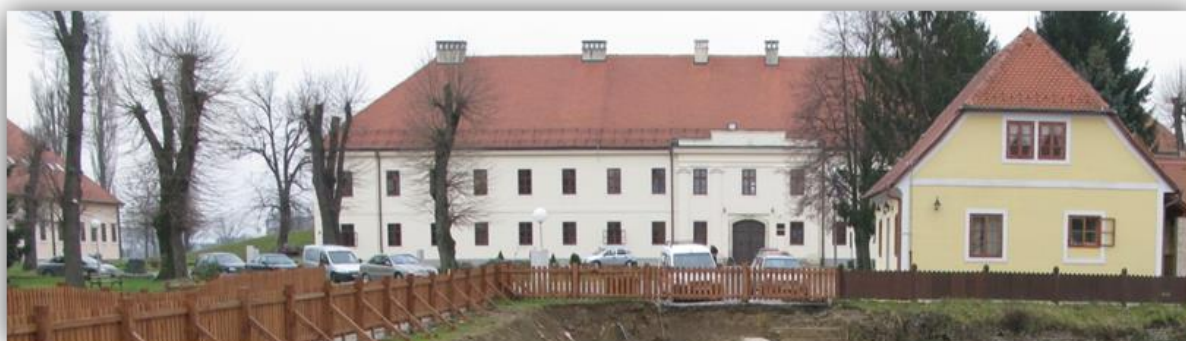
Slika 16. Časnički paviljon i Kapelanov stan nakon obnove. (izvor: Ž. Perković, *Dani europske baštine*, 2015.)

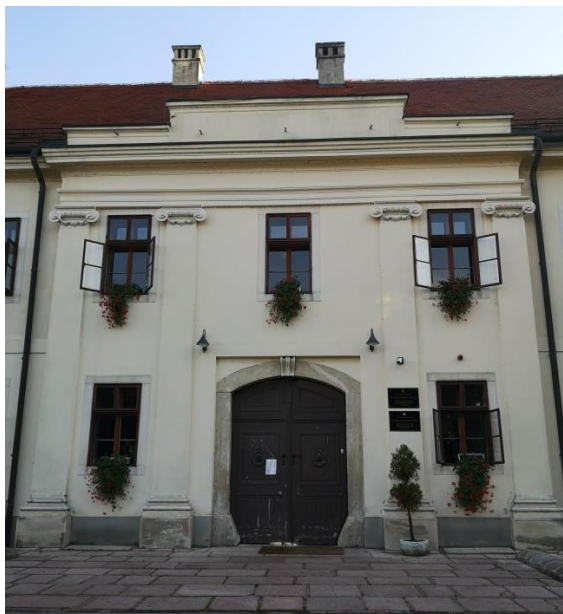
Slika 17. Časnički paviljon, 15 godina nakon obnove, pročelje. (izvor: I. Kajdiž, listopad 2020.)

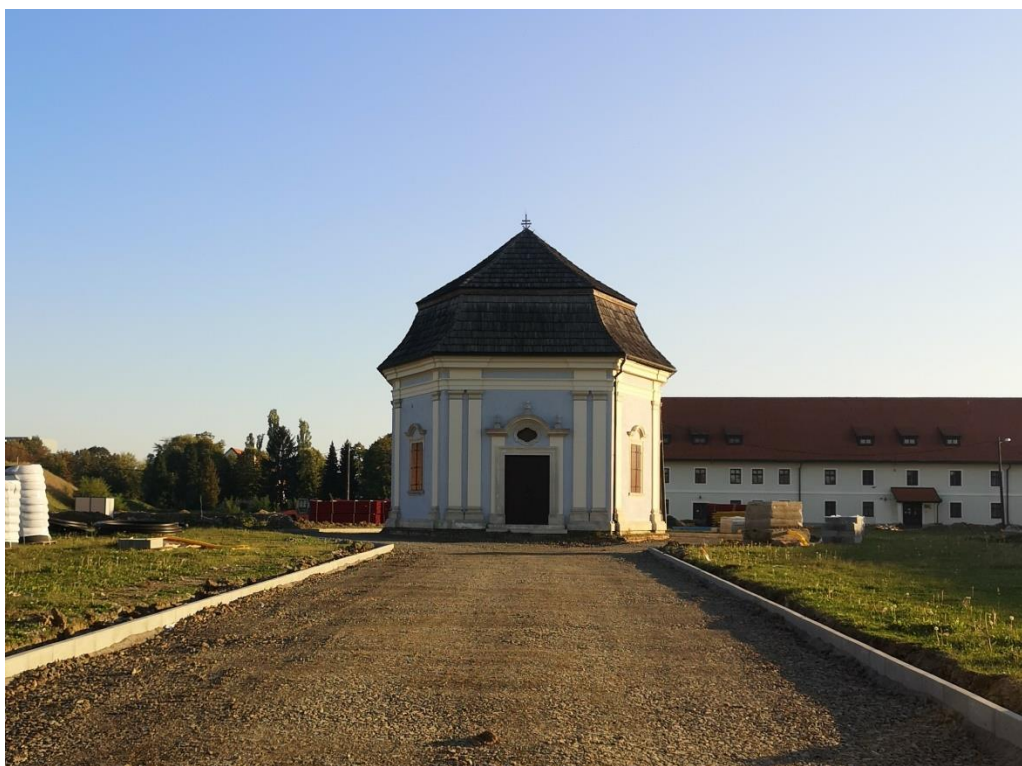
Slika 18. Kapela Sv. Ane, rekonstrukcija. (izvor: I. Kajdiž, listopad 2020.)

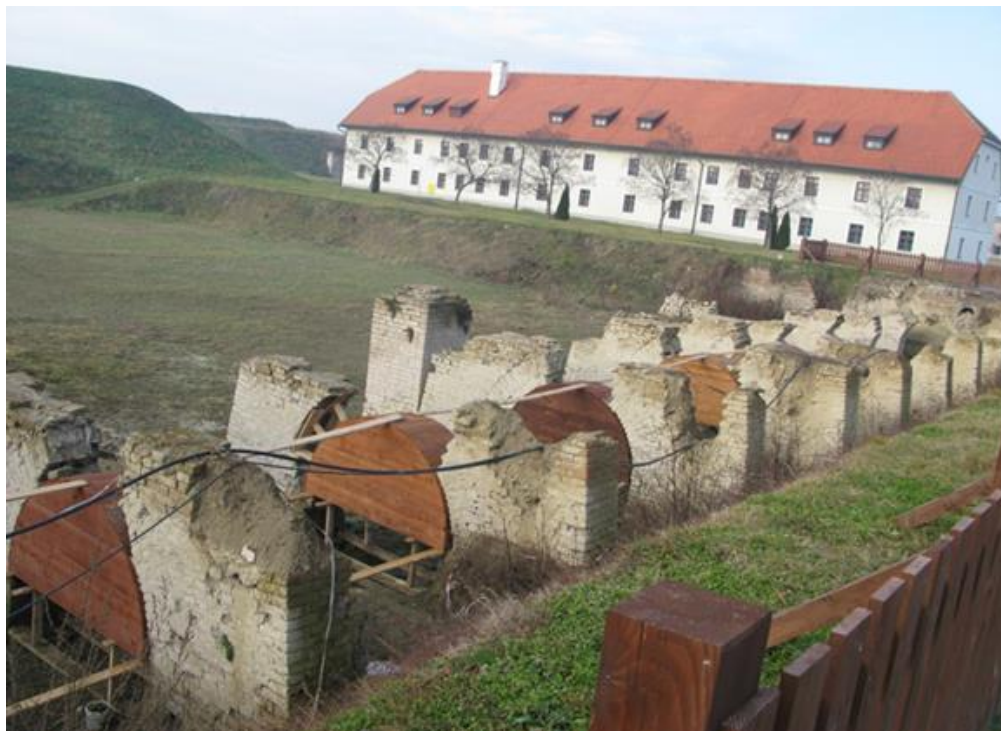
Slika 19. Izvorni most za vrijeme rekonstrukcije , 2011.- 2016. godine (izvor: Ž. Perković, *Dani europske baštine*, 2015.)

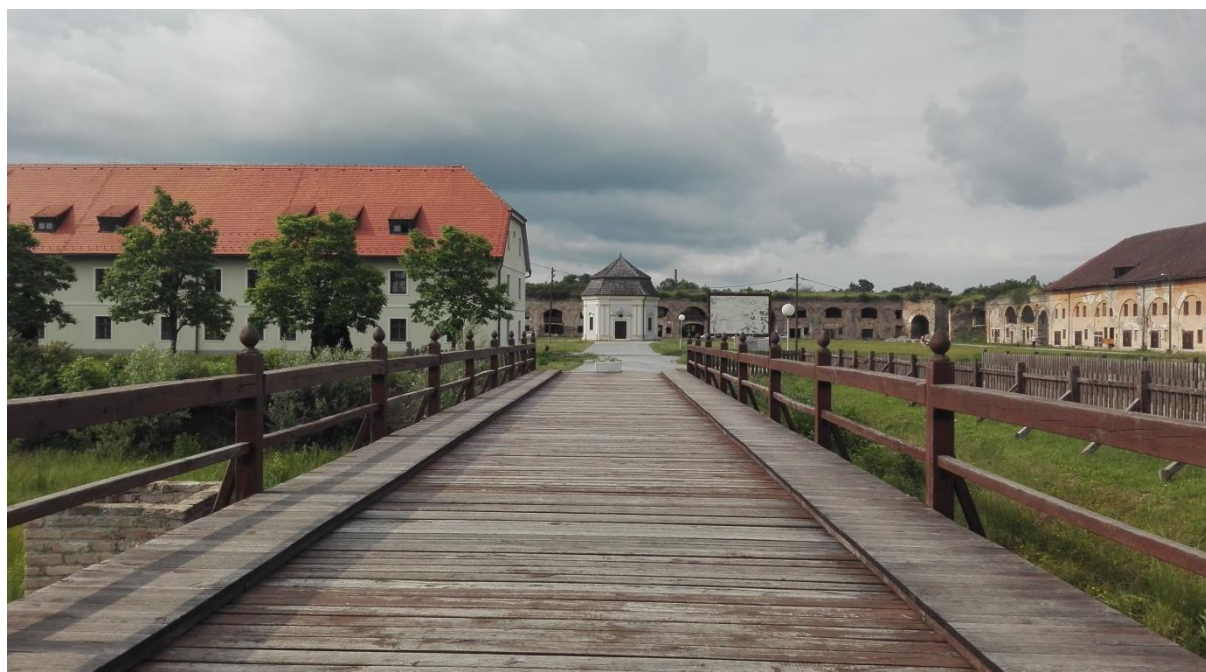
Slika 20. Izgled mosta danas. (izvor: I. Kajdiž, listopad 2020.)

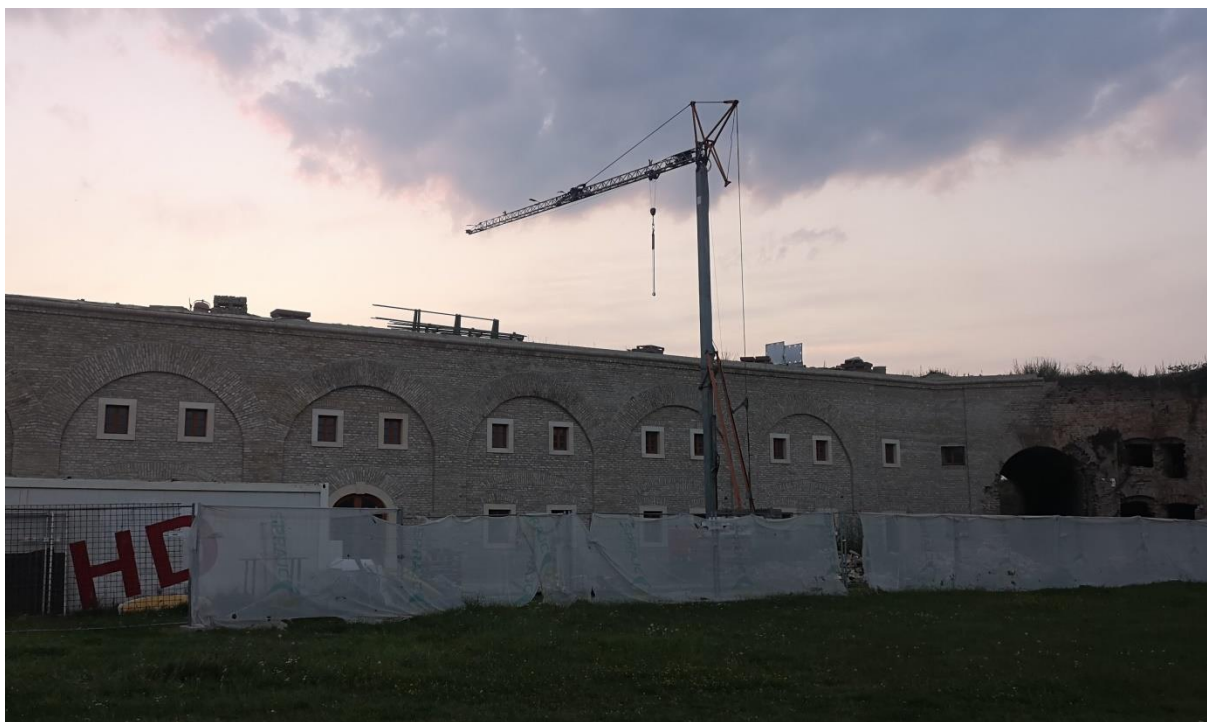
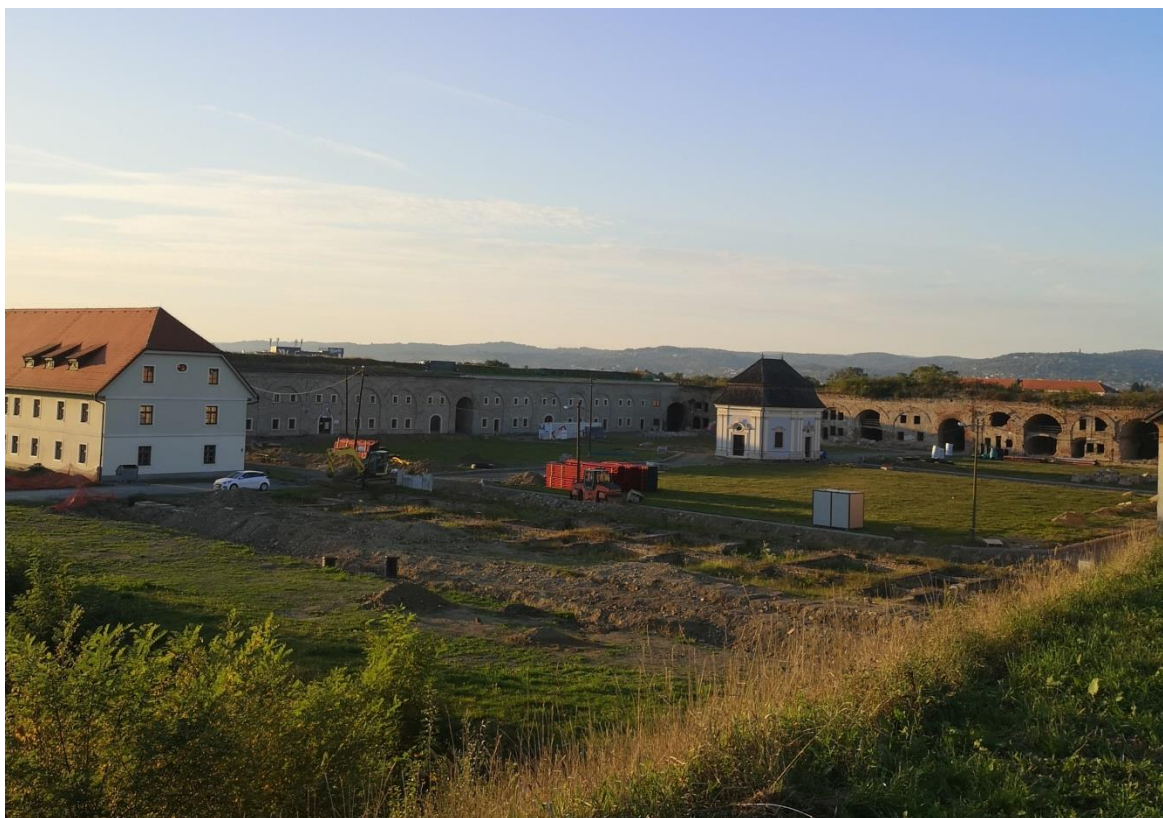
Slika 21. Radovi na zapadnom krilu kavalira danas. (izvor: I. Kajdiž, listopad 2020.)

Slika 22. Pogled na Oružni trg s bastiona Sv. Mihovila, radovi na infrastrukturi koji su u tijeku. (izvor: I. Kajdiž, listopad 2020.)

Obnova sjevernog djela zapadnog krila kavalira još je jedan značajan pothvat u smislu obnove i revitalizacije ovog spomenika kulture, a provodi od travnja 2019. godine i uskoro će biti spremna za posjetitelje. „Naime, cilj projekta je obnoviti sjeverni dio zapadnog kavalira Tvrđave Brod na površini od 2.429,65 m² u prostor *Kuća tambure - Slavonska notna bajka* kako bi se stvorio preduvjet za centar posvećen tamburi kao novoj kulturno-turističkoj atrakciji, a s ciljem očuvanja glazbenog stvaralaštva i promocije, te stvaranja inovativnih kulturno-umjetničkih, edukativnih i drugih sadržaja.“⁹¹ Projekt je financiran je iz Europskog fonda za regionalni razvoj u sklopu Operativnog programa Konkurentnost i kohezija i važan je zbog toga što će na ovaj način Slavonski Brod dobiti moderan i funkcionalan prostor namijenjen za održavanje koncerata, proba, izložbe vrijednih eksponata tambura i edukaciju posjetitelja o povijesnom značaju tambure u Slavoniji. Posjetitelji će u novom muzejskom prostoru imati priliku doživjeti tamburu kao tradicionalni glazbeni instrument kroz brojne zanimljive interaktivne sadržaje što će značajno pomoći u očuvanju slavonske kulture te njezinom približavanju mlađim generacijama. Ovim radovima cijelo zapadno krilo kavalira biti će obnovljeno izvornim materijalima⁹² i vraćeno u život (**Slika 21. i 22.**).
