Master's thesis / Diplomski rad

2020

Obnova tvrđave u Slavonskom Brodu

Diplomski rad

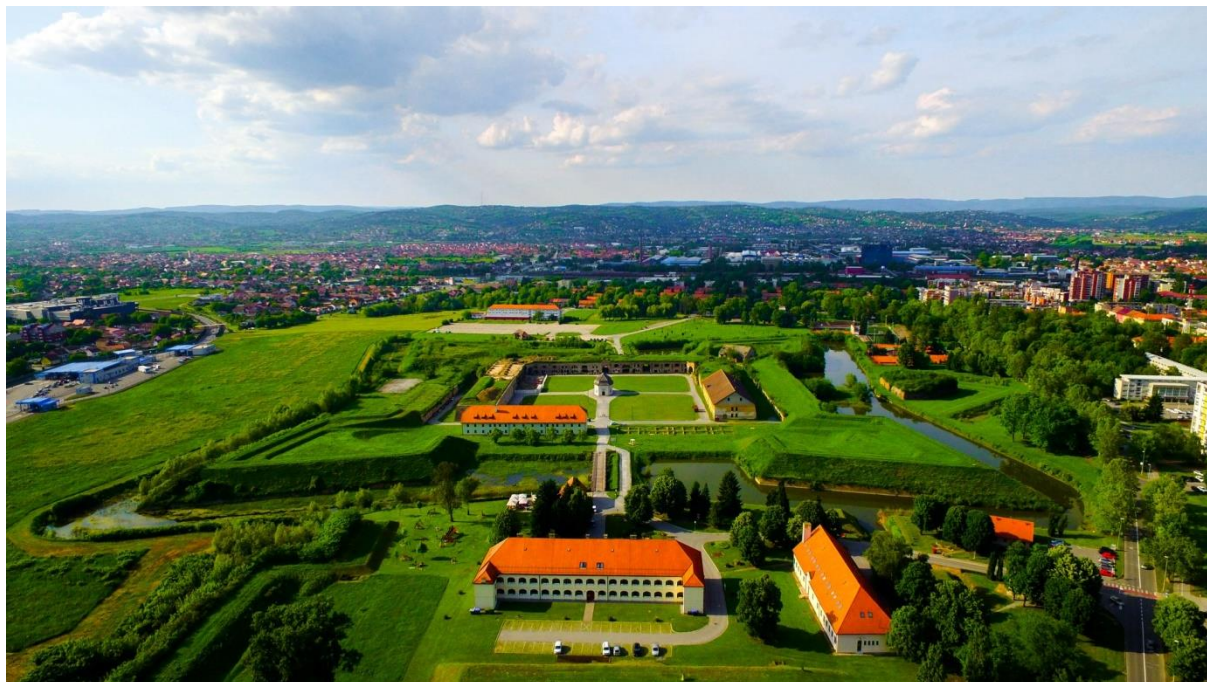
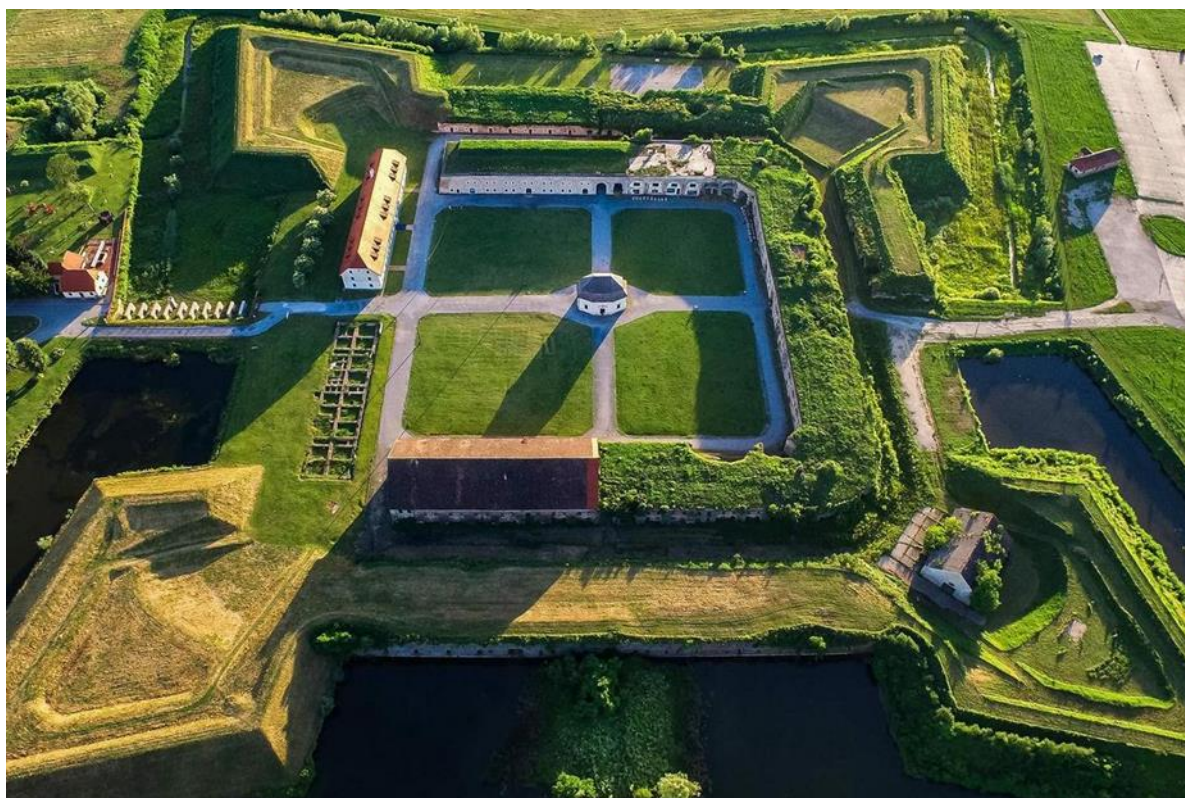
Slika 8. Tvrđava u Slavenskom Brodu, pogled s jugozapada. (izvor: Turistička zajednica grada Slavenskog Broda)

Slika 9. Tvrđava u Slavenskom Brodu, pogled s juga. (izvor: Turistička zajednica grada Slavenskog Broda)

Slika 10. Tvrđava u Slavenskom Brodu, pogled s istoka. (izvor: Turistička zajednica grada Slavenskog Broda)

U zaključnom dijelu ovog poglavlja o povijesnom kontekstu izgradnje tvrđave u Slavanskom Brodu smatram da bi bilo prikladno ponovno istaknuti opisom i slikom (**Slika 8., 9. i 10.**) konačan izgled ove jedinstvene fortifikacije iz 18. stoljeća. Naime, u svojoj izvornoj osnovi brodska tvrđava je zvjezdolikog oblika s tri obrambena pojasa – unutrašnji, vanjski i južni. Unutrašnji prostor tvrđave čine kurtine, odnosno glavni bedemi, koji su zaštićeni sa sve četiri strane ugaonim bastionima. Bastioni su na svim tlocrtima numerirani rimskim brojevima od I. do IV. i nose imena po svecima zaštitnicima grada: bastion I. nosi ime sv. Karla, bastion II. sv. Elizabete, bastion III. sv. Mihovila i bastion IV sv. Eugena. Zanimljivog su izgleda jer, ako ih usporedimo s kurtinama, izlaze više u prostor i imaju šiljasti završetak. Točnije, imaju dvije ravne vanjske plohe koje se spajaju na samom kraju. Na taj način se čine kao bolja obrambena solucija nego kružni ili kvadratni bedemi koji su se koristili u prijašnjim stoljećima. Bastioni su građeni od zemljanog naboja, a s vanjske strane su ozidani ciglom. Također je zanimljiva činjenica da je gornji zemljani sloj raščlanjen u nekoliko nivoa – podnožje, platforme za topove i grudobrani. U prostoru bastiona II. i IV. nalazile su se barutane, a u bastionu I. opskrbni magazin. Sve četiri kurtine su zidane ciglom, ali nemaju krov već je povrh njih zemljani nadsloj.²¹ Unutrašnji prostor spomenutih glavnih bedema, kurtina, je iskorišten tako što je podijeljen na kazamate (nadsvođene prostorije koje su služile u razne svrhe – skladištenje hrane i oružja, ljekarna, kovačnica i sl.).

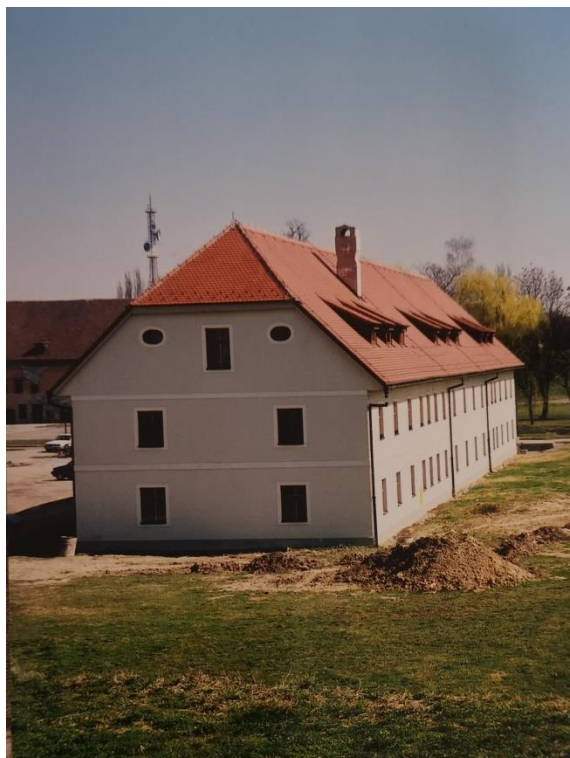
Slika 13. Slavonska vojarna, stanje nakon Domovinskog rata 1993. godine. (izvor: Ministarstvo kulture, arhiv)

Slika 14. Obnovljena zgrada Slavonske vojarne, danas Klasična gimnazija. (izvor: Ministarstvo kulture, arhiv)

godine (**Slika 13. i 14.**). Ovo je prvi od mnogih budućih sadržaja koji su planirani da ispunjavaju prazne prostore tvrđave.⁴⁵ Nakon spomenutih radova fokus obnove bio je usmjeren na vraćanje kavalira u prvobitno stanje. S obzirom na to da je kavalir oduvijek smatran najreprezentativnijim i najzanimljivijim dijelom tvrđave u arhitektonskom smislu, sasvim je logično da njegova obnova bude sljedeća. Međutim, to će se ispostaviti kao puno kompliciranija inicijativa jer se ni dvadeset tri godine kasnije cjelokupna obnova kavalira neće ostvariti. No, o tome više u nadolazećim poglavljima.

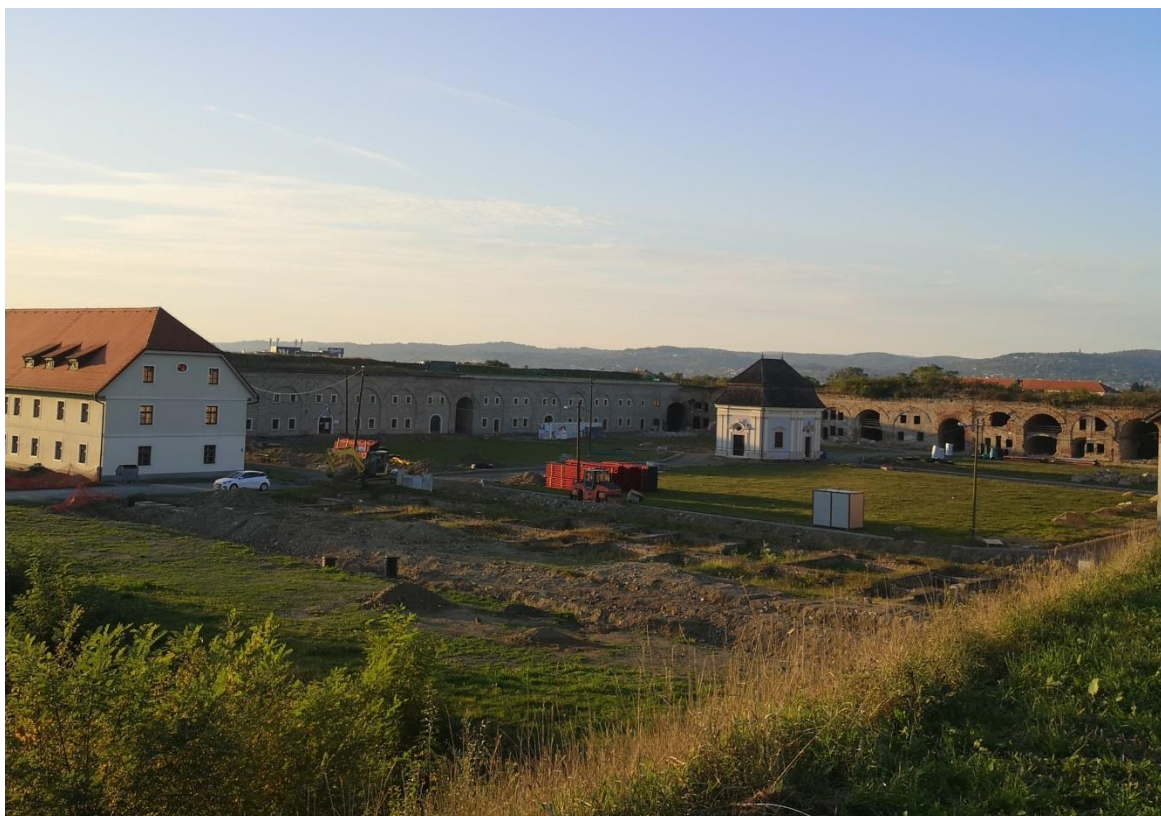
Slika 21. Radovi na zapadnom krilu kavalira danas. (izvor: I. Kajdiž, listopad 2020.)

Slika 22. Pogled na Oružni trg s bastiona Sv. Mihovila, radovi na infrastrukturi koji su u tijeku. (izvor: I. Kajdiž, listopad 2020.)

Obnova sjevernog djela zapadnog krila kavalira još je jedan značajan pothvat u smislu obnove i revitalizacije ovog spomenika kulture, a provodi od travnja 2019. godine i uskoro će biti spremna za posjetitelje. „Naime, cilj projekta je obnoviti sjeverni dio zapadnog kavalira Tvrđave Brod na površini od 2.429,65 m² u prostor *Kuća tambure - Slavonska notna bajka* kako bi se stvorio preduvjet za centar posvećen tamburi kao novoj kulturno-turističkoj atrakciji, a s ciljem očuvanja glazbenog stvaralaštva i promocije, te stvaranja inovativnih kulturno-umjetničkih, edukativnih i drugih sadržaja.“⁹¹ Projekt je financiran je iz Europskog fonda za regionalni razvoj u sklopu Operativnog programa Konkurentnost i kohezija i važan je zbog toga što će na ovaj način Slavonski Brod dobiti moderan i funkcionalan prostor namijenjen za održavanje koncerata, proba, izložbe vrijednih eksponata tambura i edukaciju posjetitelja o povijesnom značaju tambure u Slavoniji. Posjetitelji će u novom muzejskom prostoru imati priliku doživjeti tamburu kao tradicionalni glazbeni instrument kroz brojne zanimljive interaktivne sadržaje što će značajno pomoći u očuvanju slavonske kulture te njezinom približavanju mlađim generacijama. Ovim radovima cijelo zapadno krilo kavalira biti će obnovljeno izvornim materijalima⁹² i vraćeno u život (**Slika 21. i 22.**).
