# Dvorac Pejačević u Osijeku

**Master's thesis / Diplomski rad**

**Dvorac Pejačević u Osijeku**

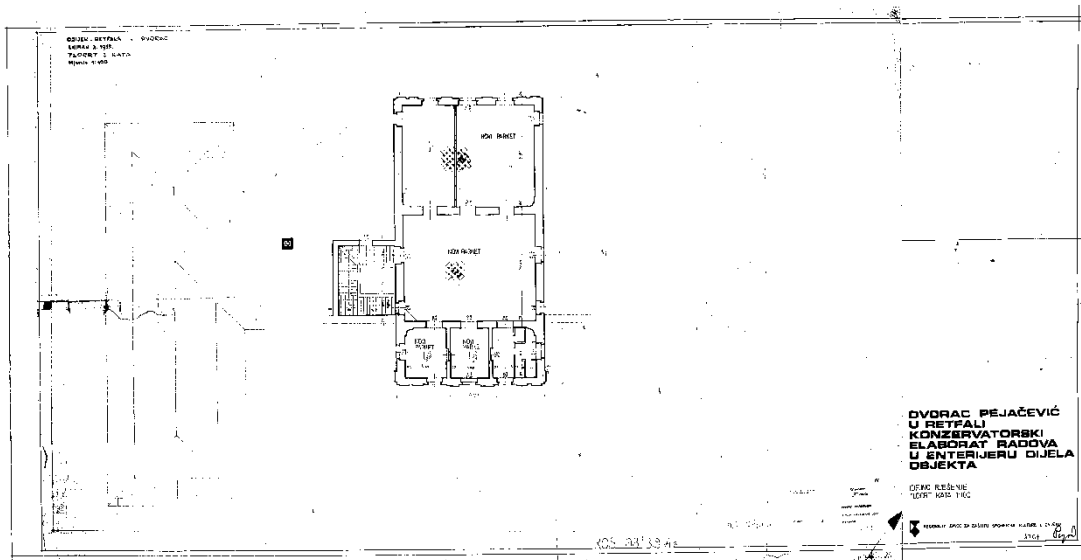
Prilog 14. Tlocrt prvog kata, izvor: MK-UZKB-MF-40996

U prvom dvorani, na katu iznad predvorja, na stropu su sačuvane štuko kružne linearne profilacije, a na zidovima profilirani korniš, dok je južna dvorana naknadno pregrađena i nema sačuvane štuko profile. U sjeveroistočnom kutu prve dvorane nalazio se veliki kamin. Prostorije na katu bile su obijeljenih zidova i stropova, a drveni daščani podovi bili su prekriveni plastičnom oblogom.

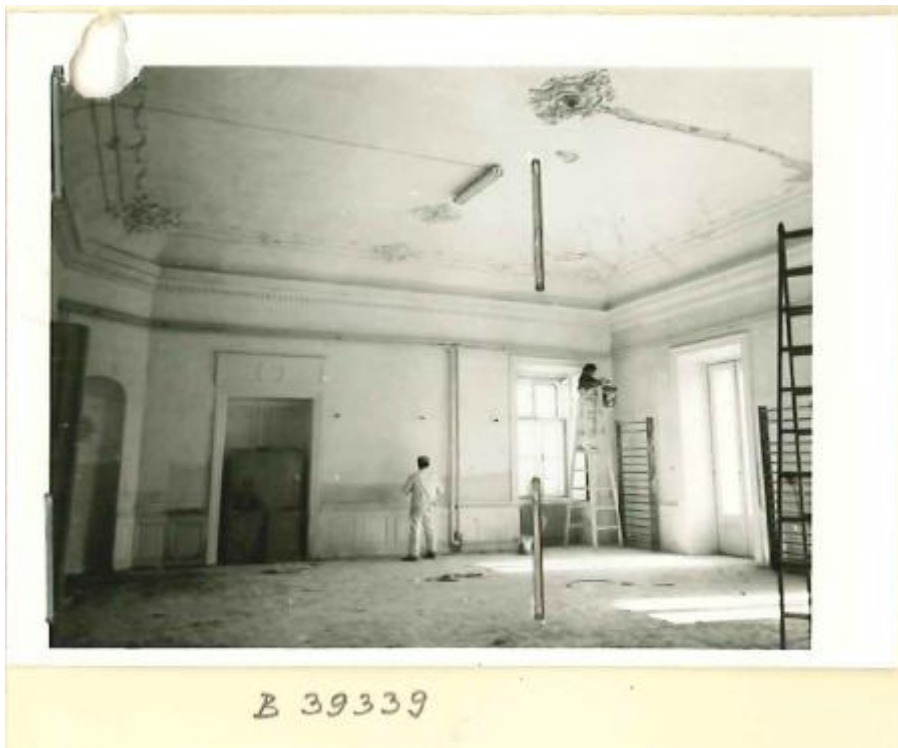
Slika 20. Svečana dvorana, sačuvana kasetirana oplata u donjoj zoni zidova, izvor: MK-UZKB-KOS-B 39339
