# Dvorac Pejačević u Osijeku

**Master's thesis / Diplomski rad**

**Dvorac Pejačević u Osijeku**

**Diplomski rad**

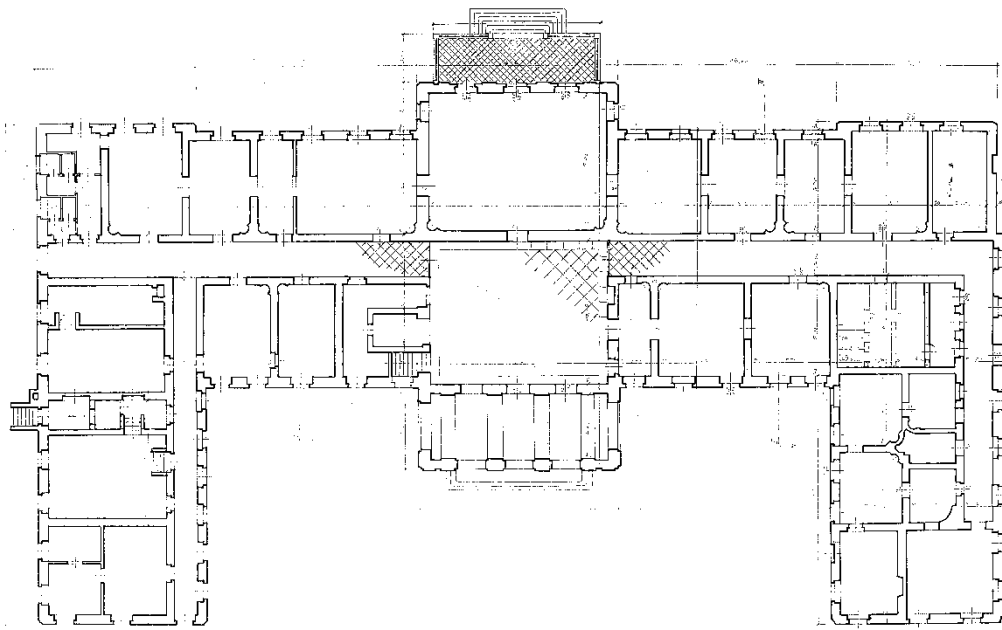
Prilog 3. Tlocrt dvorca Pejačević u Retfali, izvor: MK-UZKB-MF-1269

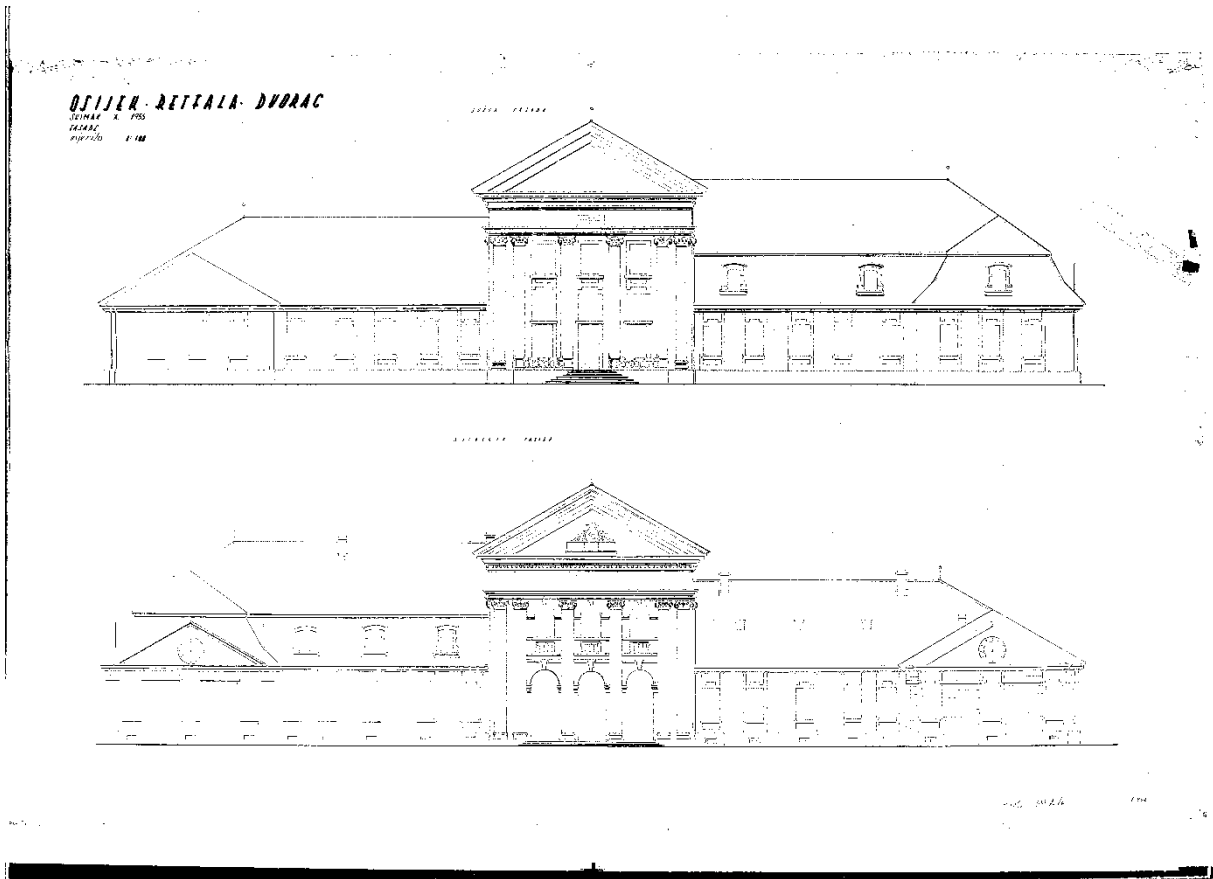
Prilog 4. Snimak sjevernog i južnog pročelja dvorca Pejačević u Retfali, izvor: MK-UZKB-MF-1272

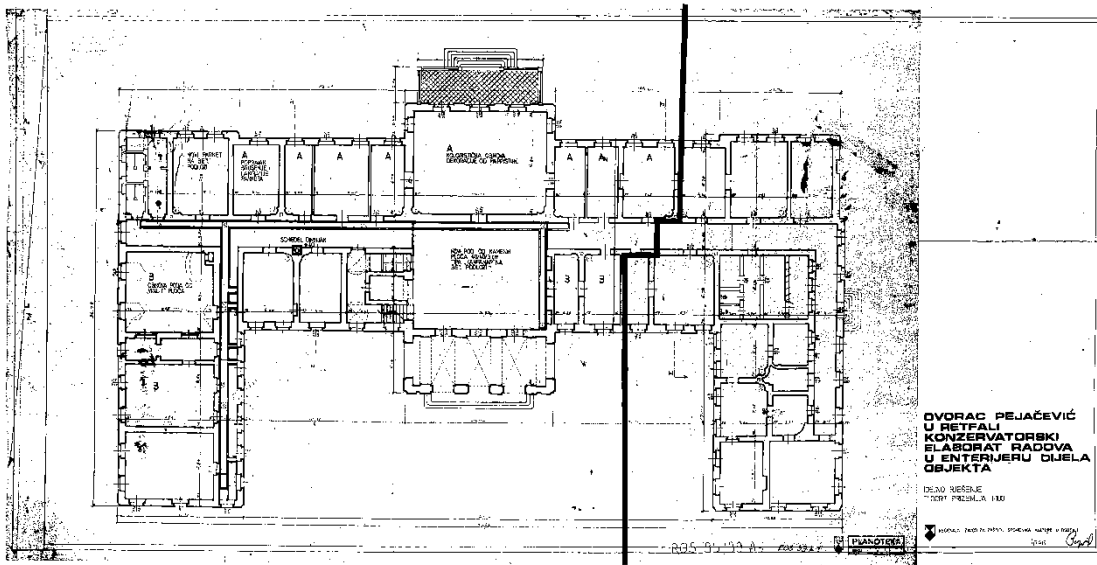
Prilog 13. Tlocrt prizemlja, izvor: MK-UZKB-MF-40994

U postojećem stanju predvorje je dosta prostran pravokutni prazan prostor iz kojeg se usmjeravaju komunikacije. Stepenište postavljeno lijevo od ulaza vodi na kat, a koridorski hodnik lijevo i desno iz predvorja prolazi približno sredinom glavnog krila. Drvena pregrada, kojom je odvojeno stepenište i dvojna vrata prema koridorskom hodniku, najvjerojatnije su naknadno postavljena iz funkcionalnih razloga, prilikom adaptacija u prošlom stoljeću.<sup>68</sup> Troja vrata izvana vode u predvorje a na suprotnom zidu, jedna u sredini, iz predvorja u svečanu dvoranu. Na istočnom zidu predvorja, osim drvene pregrade prema stubištu, jedna vrata vode u podrum. Na zapadnom zidu troja vrata omogućuju prolaz u bočnu prostoriju samo kroz srednja, perforirana, dok su dvojna krajnje maske ugrađenih ormara. Pod je bio prekriven recentnom plastičnom oblogom, ispod koje su bile izvorne kamene kvadratne ploče. Zidovi i strop bili su obijeljeni. Pri vrhu zidova, ispod zaobljenog prijelaza u ravan strop bio je istaknut visokoplastičan i profiliran završni vijenac. Na stropu su bile tri linearno

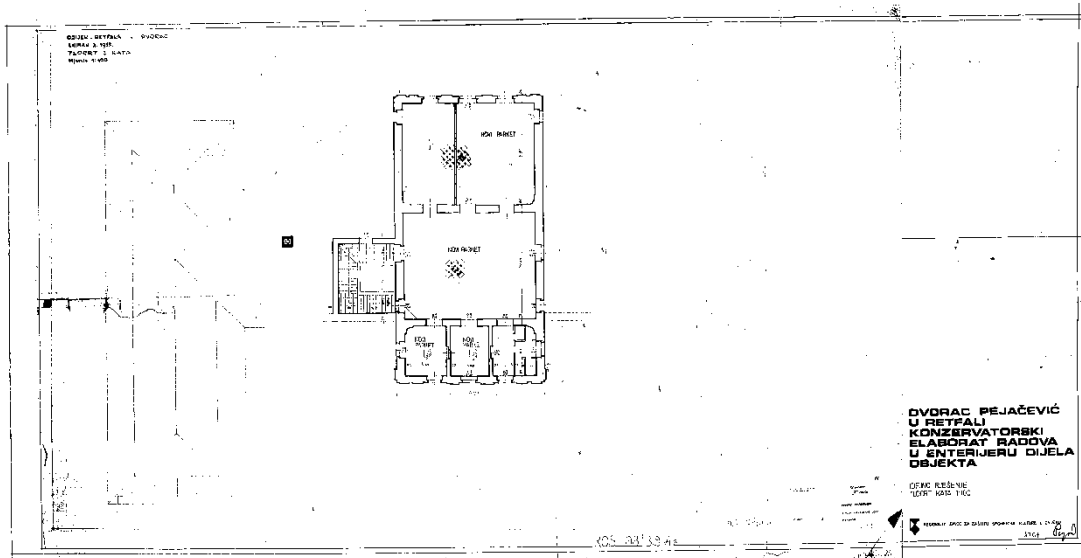
Prilog 14. Tlocrt prvog kata, izvor: MK-UZKB-MF-40996

U prvom dvorani, na katu iznad predvorja, na stropu su sačuvane štuko kružne linearne profilacije, a na zidovima profilirani korniš, dok je južna dvorana naknadno pregrađena i nema sačuvane štuko profile. U sjeveroistočnom kutu prve dvorane nalazio se veliki kamin. Prostorije na katu bile su obijeljenih zidova i stropova, a drveni daščani podovi bili su prekriveni plastičnom oblogom.

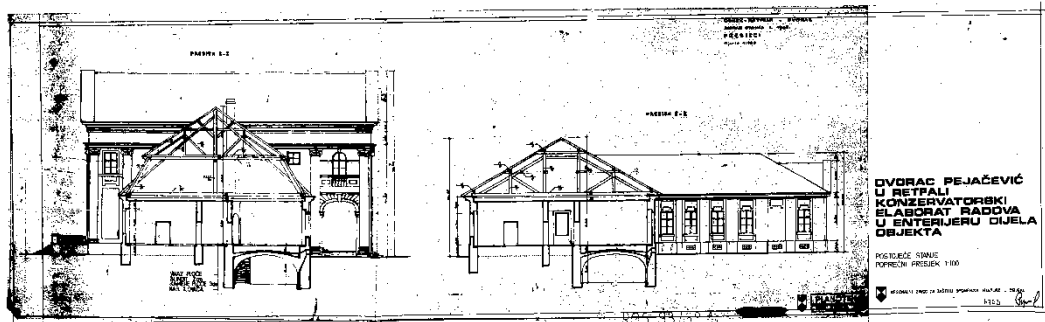
Prilog 19. Poprečni presjek, izvor: MK-UZKB-MF-40992

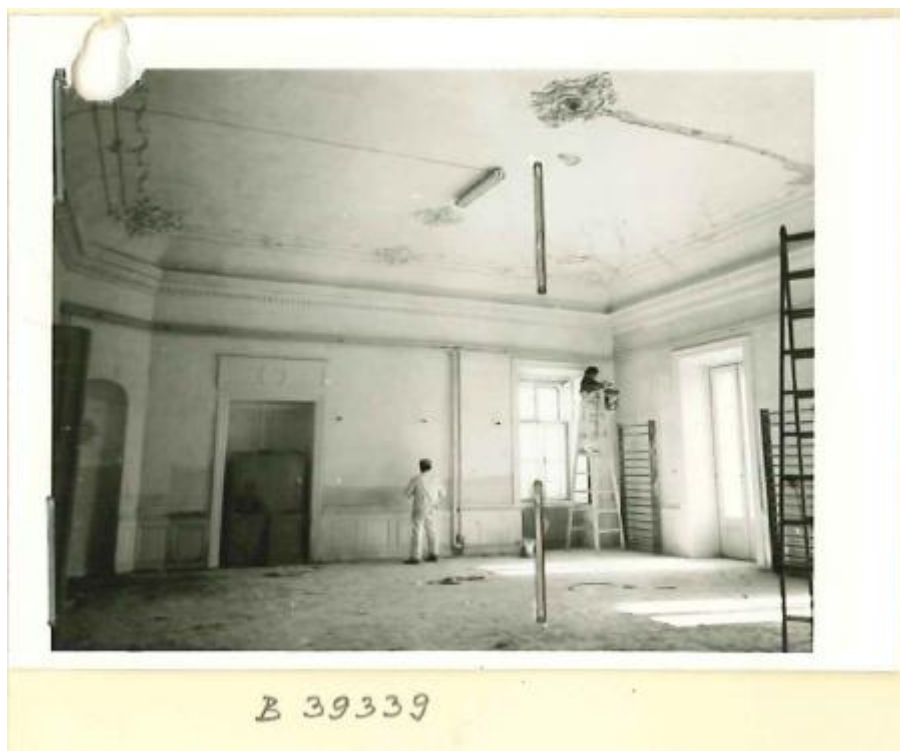
Slika 20. Svečana dvorana, sačuvana kasetirana oplata u donjoj zoni zidova, izvor: MK-UZKB-KOS-B 39339

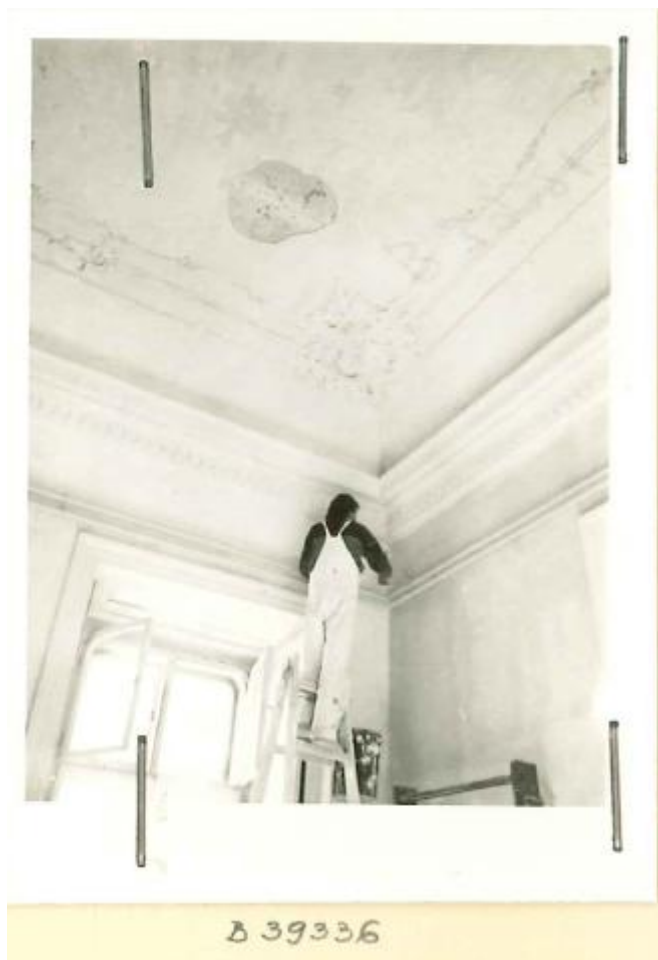
Slika 21. Svečana dvorana, završni vijenac sa zuborezom (dentima), izvor: MK-UZKB-KOS-B 39336

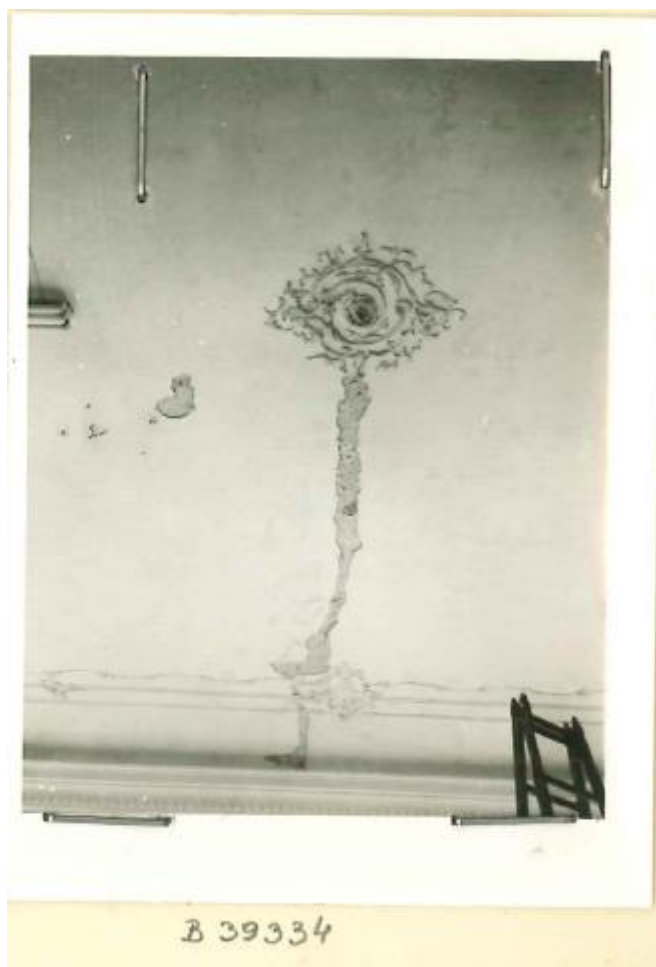
Slika 22. Svečana dvorana, ostatak štukaturnog ukrasa stropa, izvor: MK-UZKB-KOS-B 39334

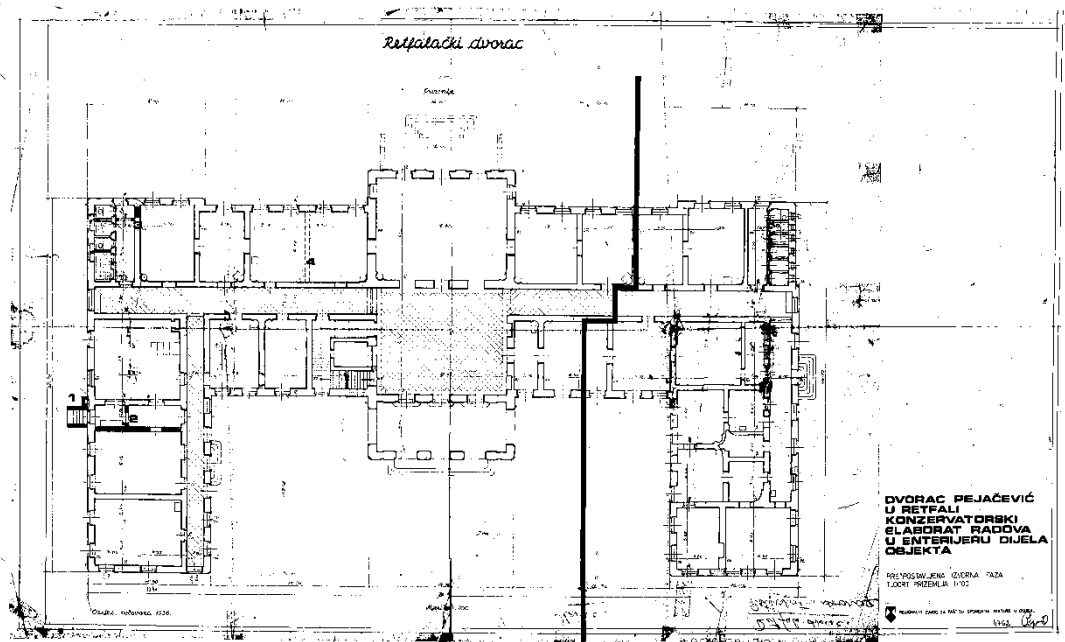
Prilog 23. Pretpostavljeni izvorni raspored prostorija prizemlja, izvor: MK-UZKB-MF-40991

položaj vrata.<sup>76</sup> Svi saloni južne strane središnjeg krila bili su povezani vratima kroz sredinu, drugom uzdužnom komunikacijom, paralelnom sa koridorskim hodnikom. Predvorje i svečanu dvoranu u prizemlju povezivala su troja vrata (prilog 23.). Izvorni izgled zidova i stropova nije se mogao utvrditi. Sondiranjem žbuke otkriven je prvi sloj bijele boje, što bi značilo da su zidovi i stropovi izvorno bili jednostavno obijeljeni u svim prostorijama.<sup>77</sup> Konzervatori su smatrali kako je štuko dekoracija na stropovima u predvorju i dvorani na katu izvorna, kao i završni vijenci na zidovima tih prostorija, a istražnim radovima utvrđeno je da je sličan vijenac postojao u svečanoj dvorani u prizemlju ali je kasnije obijen.<sup>78</sup> Druga faza uslijedila je nedugo nakon izgradnje dvorca. Tada su zazidana dvojna vrata iz predvorja u svečanu dvoranu u prizemlju i iluzionistički su oslikane svečane dvorane u prizemlju i na katu, te većina prostorija u središnjem krilu dvorca. (prilog 24.). U trećoj fazi, u gotovo svim prostorijama središnjeg krila kao i u dvoranama na katu, zidovi i stropovi su ponovo prežbukani. U svečanoj dvorani prizemlja obijen je stariji korniš te postavljen novi, a na stropu je aplicirana dekoracija izvedena u tehnici papier machea. Zidovi su u podnožju bili obloženi drvenim kasetiranim oplatama. Četvrtu fazu je tada predstavljala adaptacija prostora dvorca, 1936. godine, za novu namjenu, nakon što je dvorac prešao u vlasništvo časnih sestara.

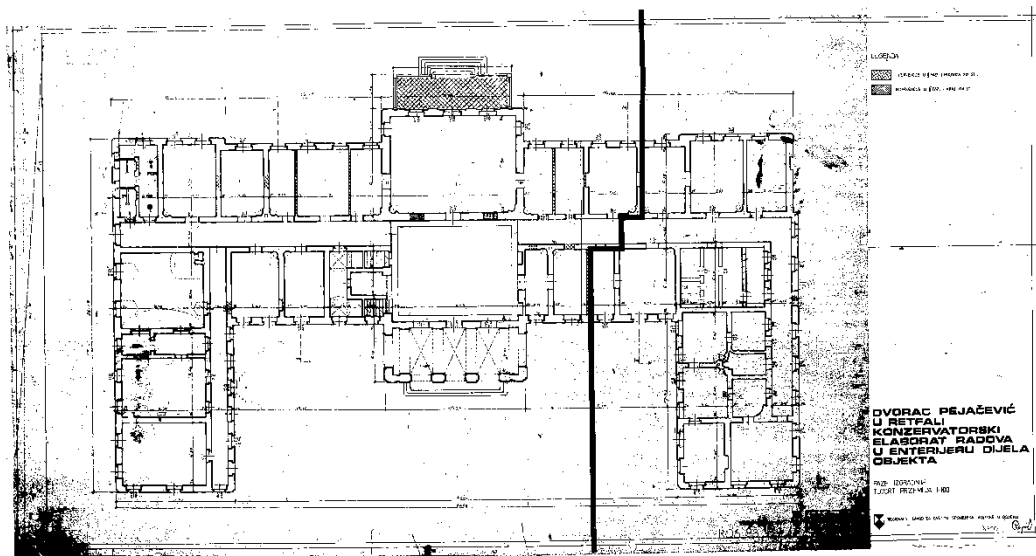
Prilog 24. Etape izgradnje, tlocrt prizemlja, izvor: MK-UZKB-MF-40989

Na temelju konzervatorskih istraživanja i analizom postojećeg stanja, pretpostavljene su četiri faze radova u unutrašnjosti dvorca. Prva faza, izvorni izgled bio je sačuvan u organizaciji prostora središnjeg i istočnog krila, unatoč usitnjavanju prostora brojnim kasnijim pregradnjama. Moguće je bilo djelomično utvrditi izvorni raspored i veličinu prostorija, te

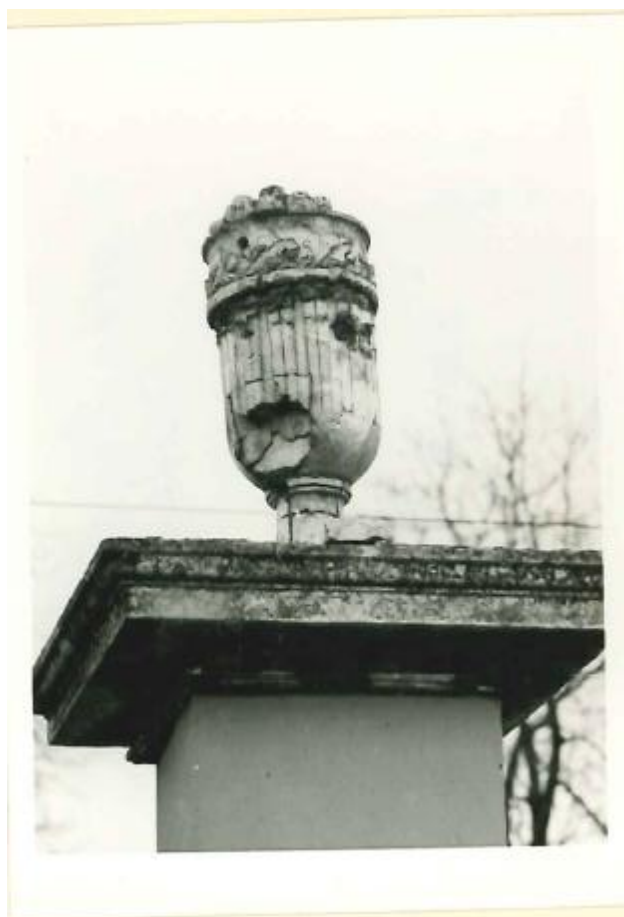
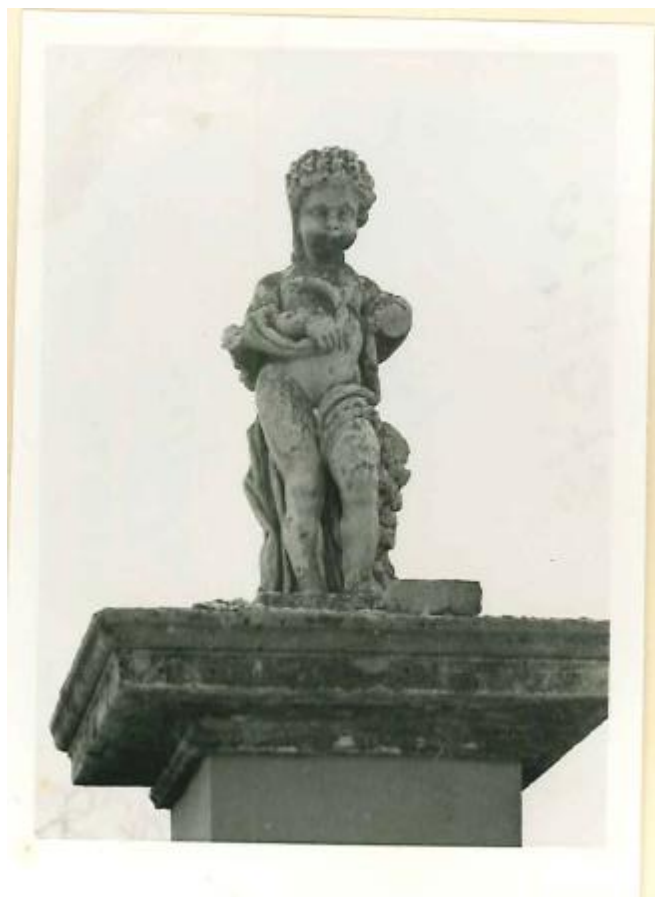
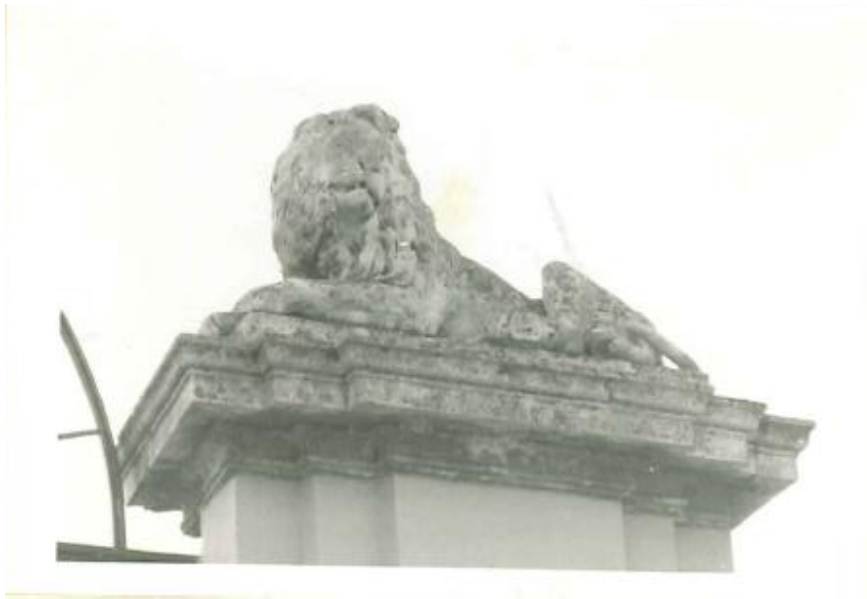
Slika 25. Oštećenja na skulpturama ograde dvorca, izvor: MK-UZKB-KOS-B 14371

Slika 25. a Oštećenja na skulpturama ograde dvorca, izvor: MK-UZKB-KOS-B 14362

Prilog 25. b Oštećenja na skulpturama ograde dvorca, izvor: MK-UZKB-KOS-B 14375

Regionalni zavod za zaštitu spomenika kulture u Osijeku 1989. godine šalje zahtjev Republičkoj samoupravi interesne zajednice kulture SR Hrvatske u kojem traži da se dvorac Pejačević u Osijeku uvrsti u program kulturnog razvoja SRH za 1989. godinu.<sup>79</sup> U zahtjevu se spominje ograda dvorca Pejačević, odnosno potreba za obnovom pojedinih dijelova ograde, koja s dvorcem čini nedjeljivu cjelinu te je dio zaštićene urbanističke cjeline. Istaknuto je kako zidani dijelovi ograde propadaju. To se odnosilo na oštećene skulpture ukrasnih vaza, puta i lavova (slika 25., 25. a, 25. b).

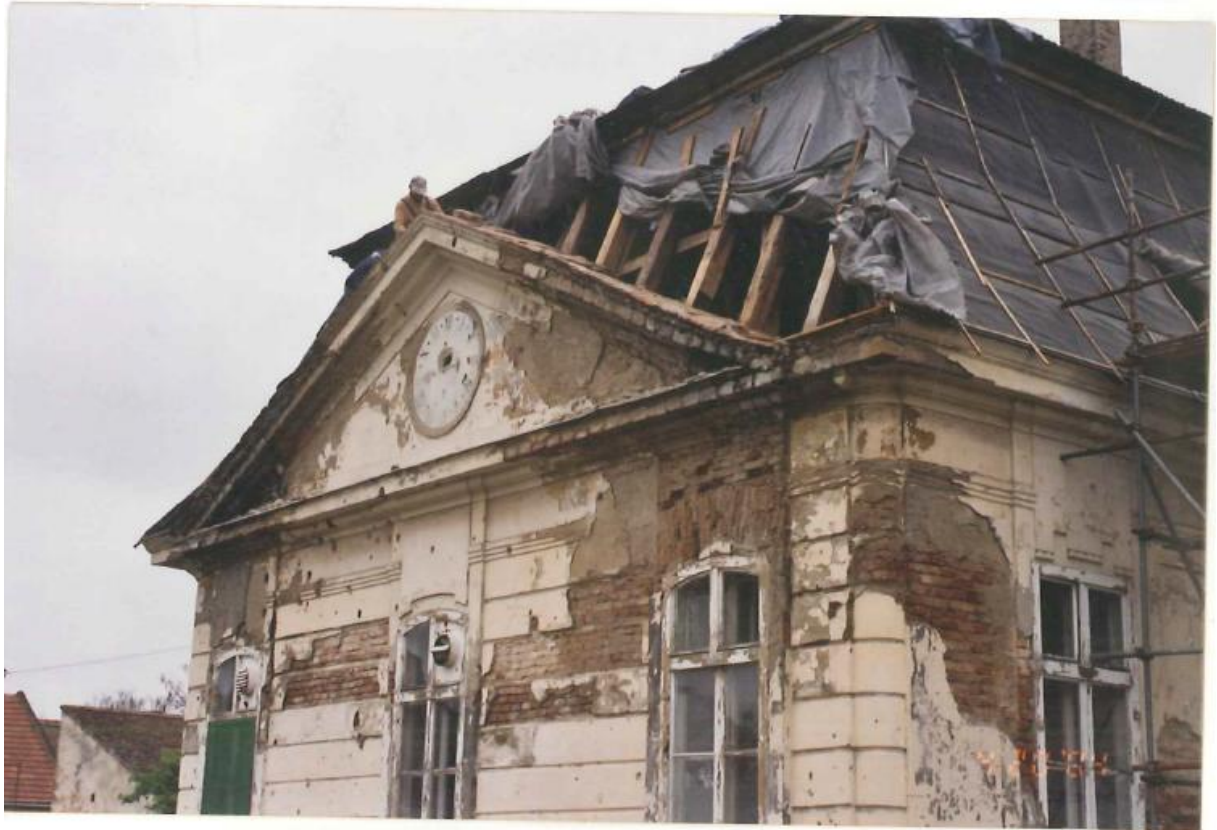
Slika 26. Radovi na rekonstrukciji mansardnog krovišta nad istočnim krilom, izvor: MK-UZKB-KOS

konstrukcija krovišta, potkrovlja i stropa nad prizemljem zapadnog krila niti način izvedbe bočnih zidova mansarde. Konstrukcija dvostruke visulje nije bila korektna. Potkrovlje bi bilo usitnjeno u prevelik broj malih soba, a prema konzervatorskim smjernicama u potkrovlju je trebalo ponoviti prostorni sklop prizemlja uz nužne funkcionalne prilagodbe. Također, broj krovnih mansardnih prozora bio je prevelik čime bi se poništila stilska autentičnost cjeline“.<sup>88</sup> Sanacija i djelomična rekonstrukcija krovišta dvorca započeta je 2004. godine. Naručitelji ovih radova bili su Družba Marijinih sestara od čudotvorne medaljice i Ministarstvo kulture RH, a izvođač Monte-mont d.o.o. Osijek. Ugovoreni radovi obuhvaćali su sanaciju postojećeg mansardnog krovišta nad istočnim krilom i rekonstrukciju izgorjelog krovišta nad središnjim rizalitom i zapadnim krilom. Završena je rekonstrukcija mansardnog krovišta nad središnjim rizalitom te sanacija krovišta nad istočnim krilom i pokrivanje krova novim pločama od škripljca (slika 26., 27.). Izrađeni su i novi mansardni prozori od masivne hrastovine koji su opšiveni cinkotit limom te je postavljena krovna limarija.<sup>89</sup>

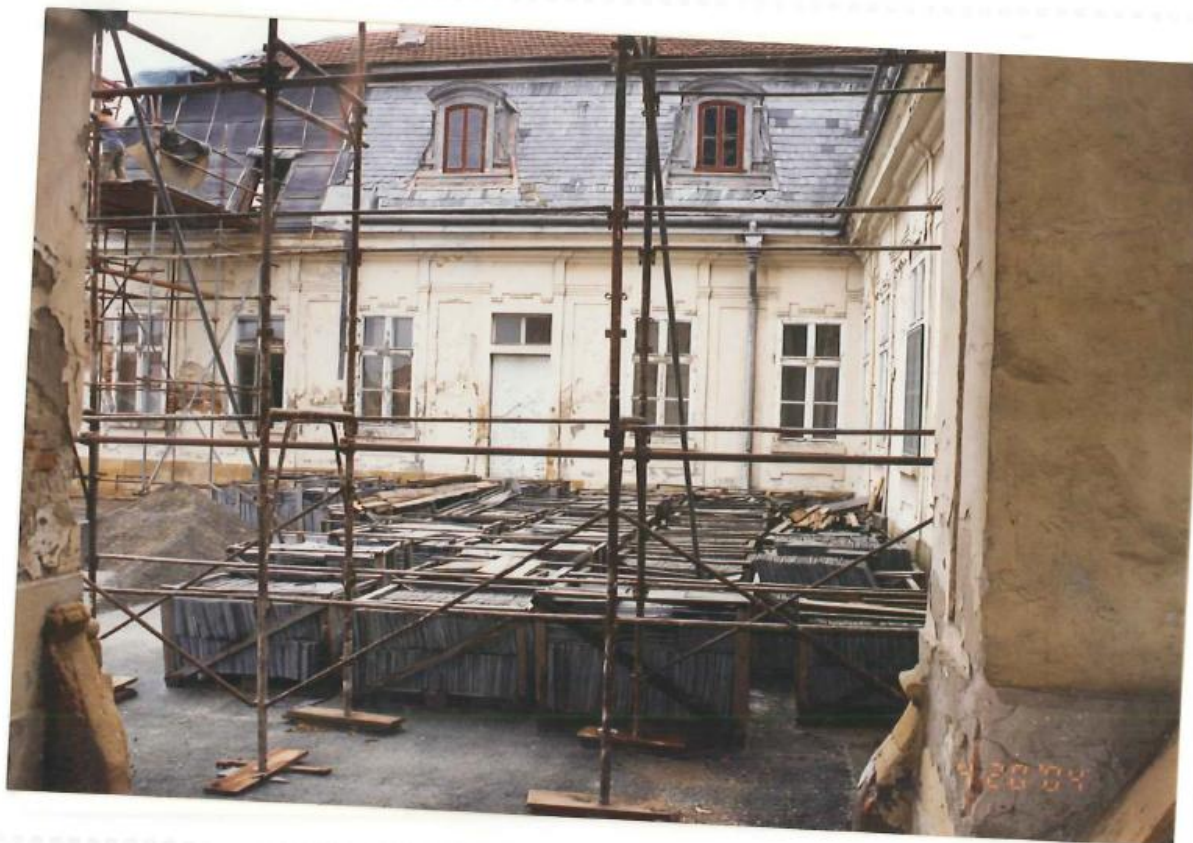
Slika 27. Radovi na rekonstrukciji krovšta nad istočnim krilom, izvor: MK-UZKB-KOS

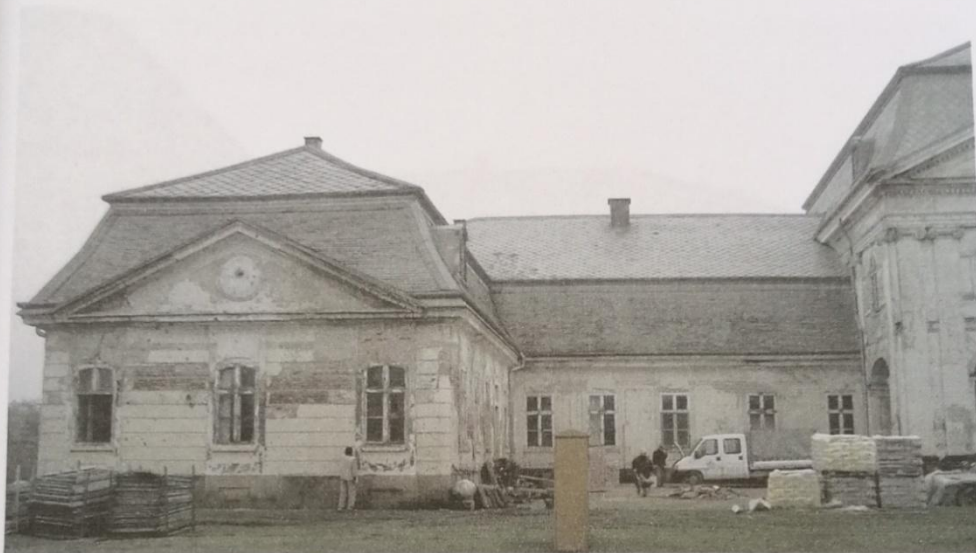
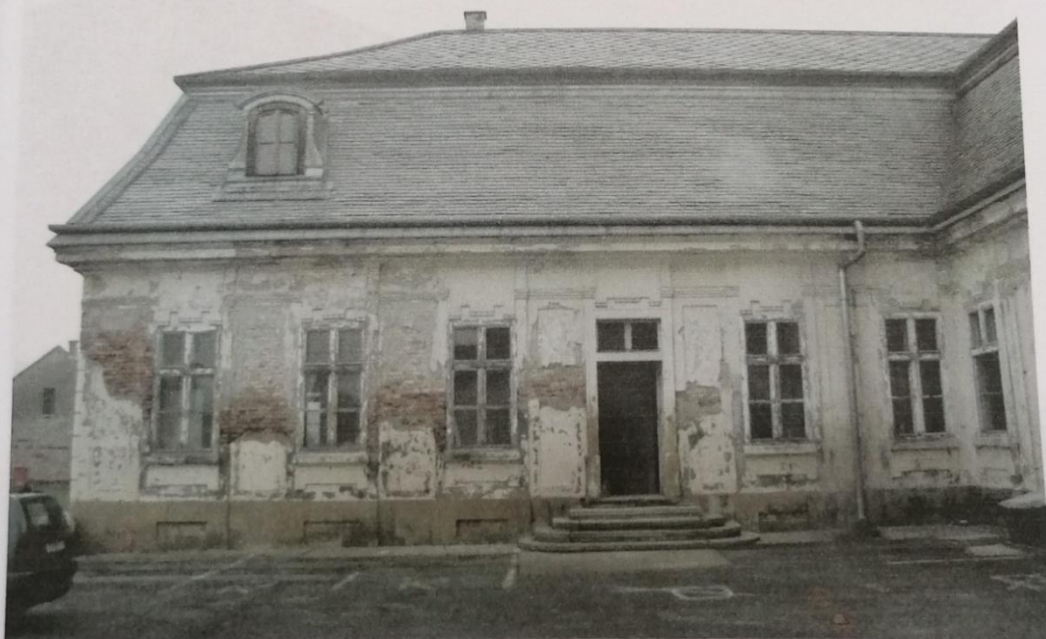
Sjeverno pročelje istočnog krila

Zapadno pročelje istočnog krila

Prilog 28. Sjeverno i zapadno pročelje istočnog krila prije obnove, izvor: MK-UZKB-KOS: Ured ovlaštenog arhitekta Tone Papić, Konzervatorska studija, Separat - Obnova pročelja istočnog krila, br. 03/010, 2011.

Konzervatorskom studijom utvrđeno je kako su pročelja uglavnom zadržala izvorne gabarite i način oblikovanja (prilog 28., 29.; slika 30.). Prilikom istraživanja na pročeljima su bile zatečene jedino manje promjene na pojedinim prozorskim otvorima i soklu građevine. Izvorna podjela i sve izvorne profilacije bile su sačuvane, osim profilacije prozorskih klupica koje su bile otučene te su na pročelje bile aplicirane kopije od betona. Postoji mogućnost da klupice izvorno nisu ni bile izvedene, već su naknadno bile ugrađene u prozorski okvir. Izvorno je podnožje (sokl) bilo zidano i ožbukano, izvedeno kao zidno pojačanje temeljnog zida, a do danas očuvalo se samo na istočnom pročelju.<sup>99</sup> Tijekom radova na podrezivanju zidova i umetanju hidroizolacije te žbukanju skola teraplantom, uništena je izvorna profilacija sokla, ako je i postojala. Sudeći po skromnim preostalim tragovima, vjerojatno je bila izvedena kao jednostavnije skošenje. Sve površine sokla okrenute glavnom ulazu, naknadno su otučene i izdubljene te obložene kamenim pločama od pješčenjaka. U osovini prozorskih polja izvedene su plitke niše kao slijepi otvori podrumskih prozora, a na podrumljenom dijelu zgrade ti su otvori i realizirani. Sokl južnog pročelja također je naknadno otučen i obložen kamenim pločama od ružičastog šikloškog kamena, ali bez slijepih niša podrumskih prozora. Kamene ploče pješčenjaka i šikloškog kamena formirane su lomljenjem iz kamenog bloka te pažljivo klesane sa svih strana, osim strane okrenute zidu koja je ostala neobrađena. Površina je zaglađena bez rubnih bordura. Svi fasadni istaci su zidani, pa je debljina žbuke jednaka na svim dijelovima pročelja. Tako su izvedeni i svi prozorski okviri, osim jednog prozora na

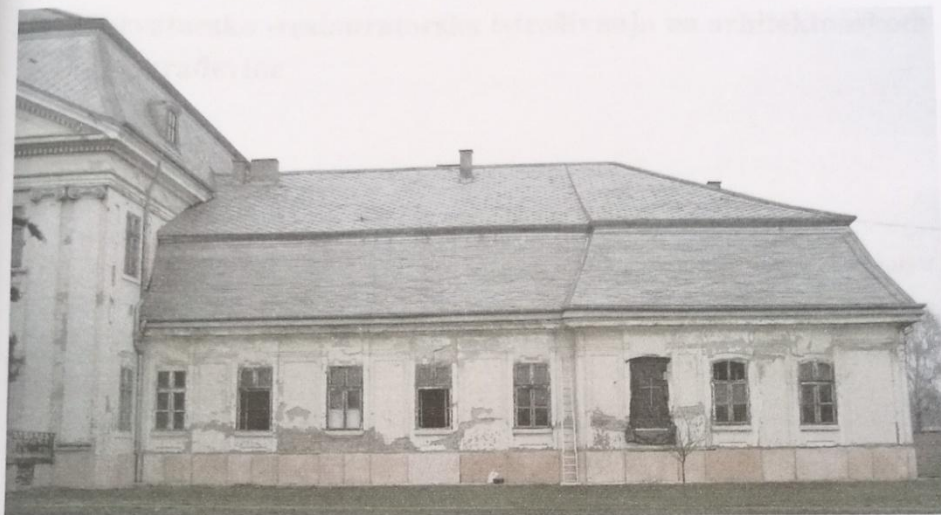
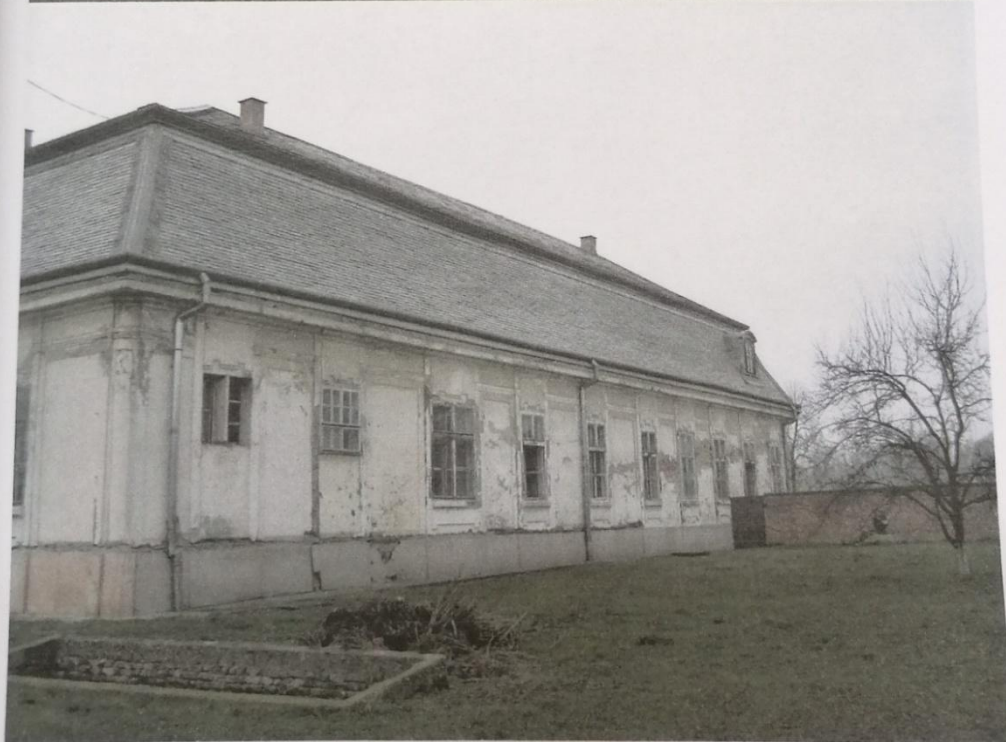
Južno i istočno pročelje istočnog krila

Prilog 29. Južno i istočno pročelje istočnog krila prije obnove, obnove, izvor: MK-UZKB-KOS: Ured ovlaštenog arhitekta Tone Papić, Konzervatorska studija, Separat - Obnova pročelja istočnog krila, br. 03/010, 2011.

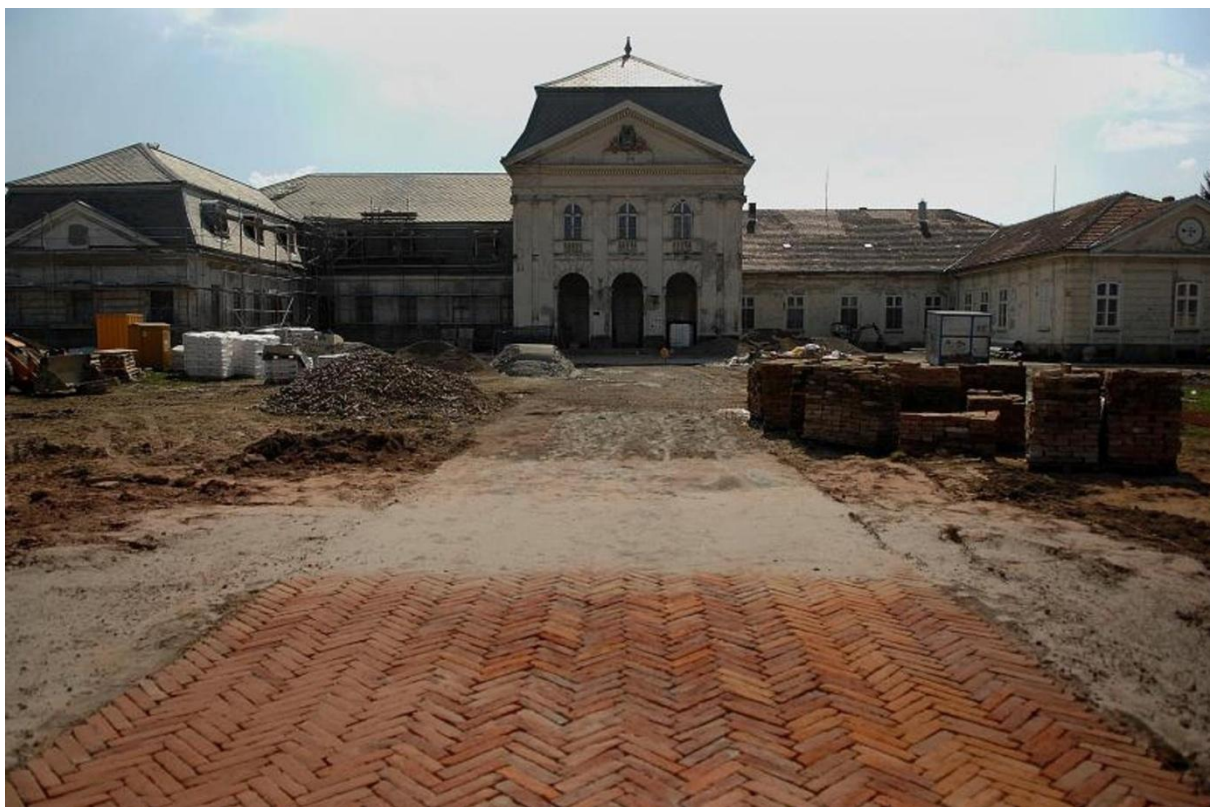
Slika 30. Adaptacija istočnog krila dvorca,
