# Dvorac Pejačević u Osijeku

**Master's thesis / Diplomski rad**

**2021**

Diplomski sveučilišni studij povijesti umjetnosti;  
smjer: konzervatorski i muzejsko–galerijski (jednopedmetni)

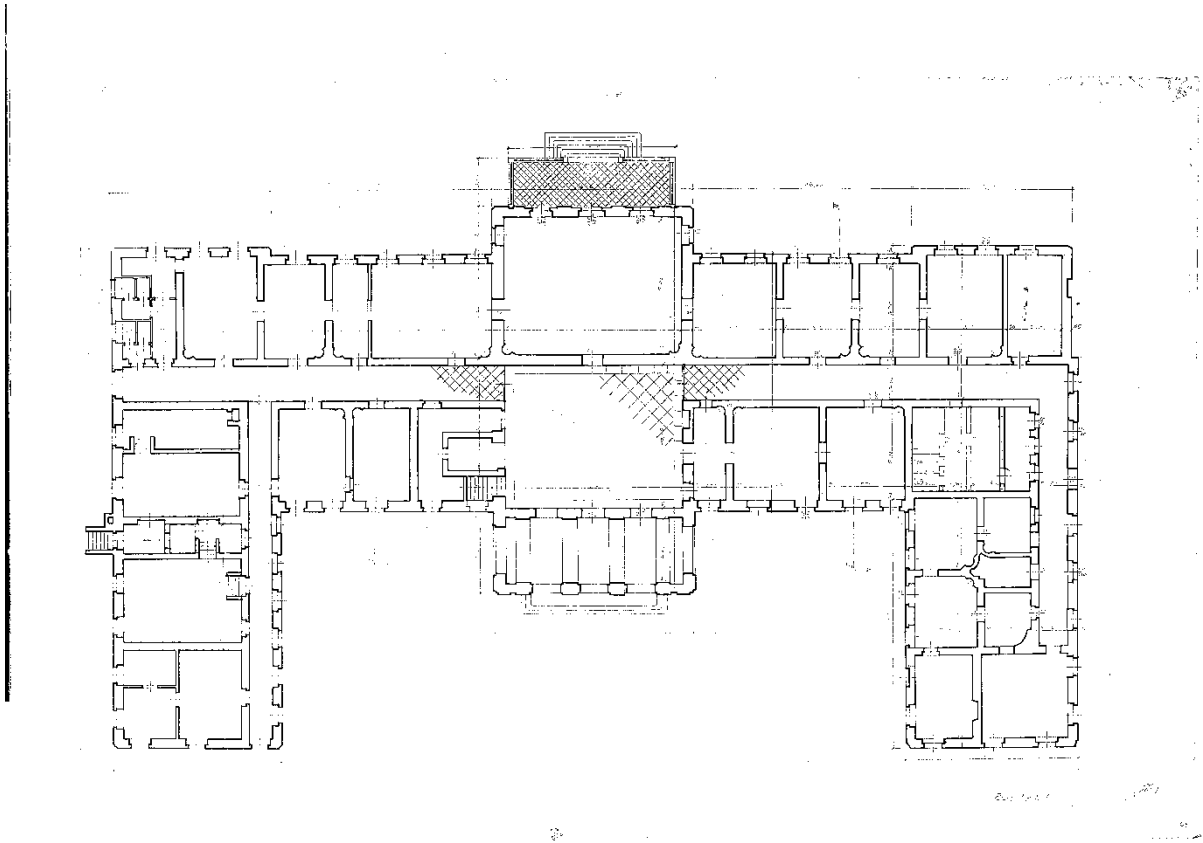
Prilog 3. Tlocrt dvorca Pejačević u Retfali, izvor: MK-UZKB-MF-1269

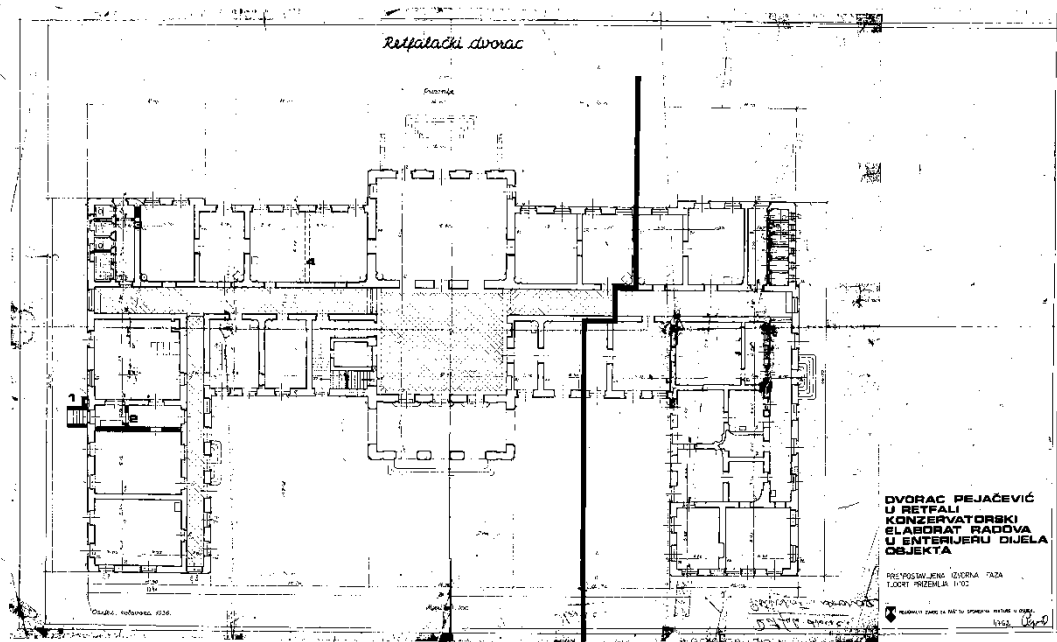
Prilog 23. Pretpostavljeni izvorni raspored prostorija prizemlja, izvor: MK-UZKB-MF-40991

položaj vrata.<sup>76</sup> Svi saloni južne strane središnjeg krila bili su povezani vratima kroz sredinu, drugom uzdužnom komunikacijom, paralelnom sa koridorskim hodnikom. Predvorje i svečanu dvoranu u prizemlju povezivala su troja vrata (prilog 23.). Izvorni izgled zidova i stropova nije se mogao utvrditi. Sondiranjem žbuke otkriven je prvi sloj bijele boje, što bi značilo da su zidovi i stropovi izvorno bili jednostavno obijeljeni u svim prostorijama.<sup>77</sup> Konzervatori su smatrali kako je štuko dekoracija na stropovima u predvorju i dvorani na katu izvorna, kao i završni vijenci na zidovima tih prostorija, a istražnim radovima utvrđeno je da je sličan vijenac postojao u svečanoj dvorani u prizemlju ali je kasnije obijen.<sup>78</sup> Druga faza uslijedila je nedugo nakon izgradnje dvorca. Tada su zazidana dvojna vrata iz predvorja u svečanu dvoranu u prizemlju i iluzionistički su oslikane svečane dvorane u prizemlju i na katu, te većina prostorija u središnjem krilu dvorca. (prilog 24.). U trećoj fazi, u gotovo svim prostorijama središnjeg krila kao i u dvoranama na katu, zidovi i stropovi su ponovo prežbukani. U svečanoj dvorani prizemlja obijen je stariji korniš te postavljen novi, a na stropu je aplicirana dekoracija izvedena u tehnici papier machea. Zidovi su u podnožju bili obloženi drvenim kasetiranim oplatama. Četvrtu fazu je tada predstavljala adaptacija prostora dvorca, 1936. godine, za novu namjenu, nakon što je dvorac prešao u vlasništvo časnih sestara.

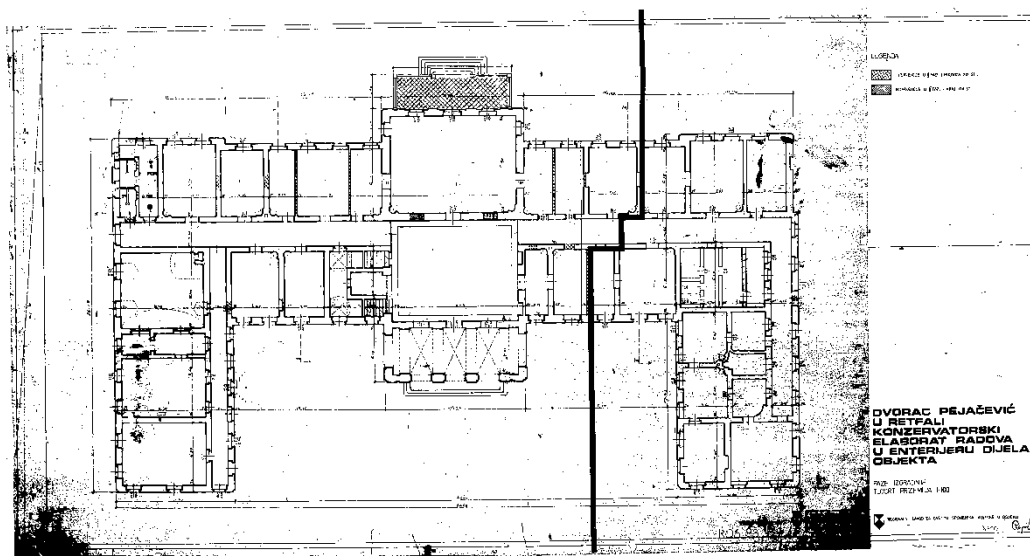
Prilog 24. Etape izgradnje, tlocrt prizemlja, izvor: MK-UZKB-MF-40989

Na temelju konzervatorskih istraživanja i analizom postojećeg stanja, pretpostavljene su četiri faze radova u unutrašnjosti dvorca. Prva faza, izvorni izgled bio je sačuvan u organizaciji prostora središnjeg i istočnog krila, unatoč usitnjavanju prostora brojnim kasnijim pregradnjama. Moguće je bilo djelomično utvrditi izvorni raspored i veličinu prostorija, te

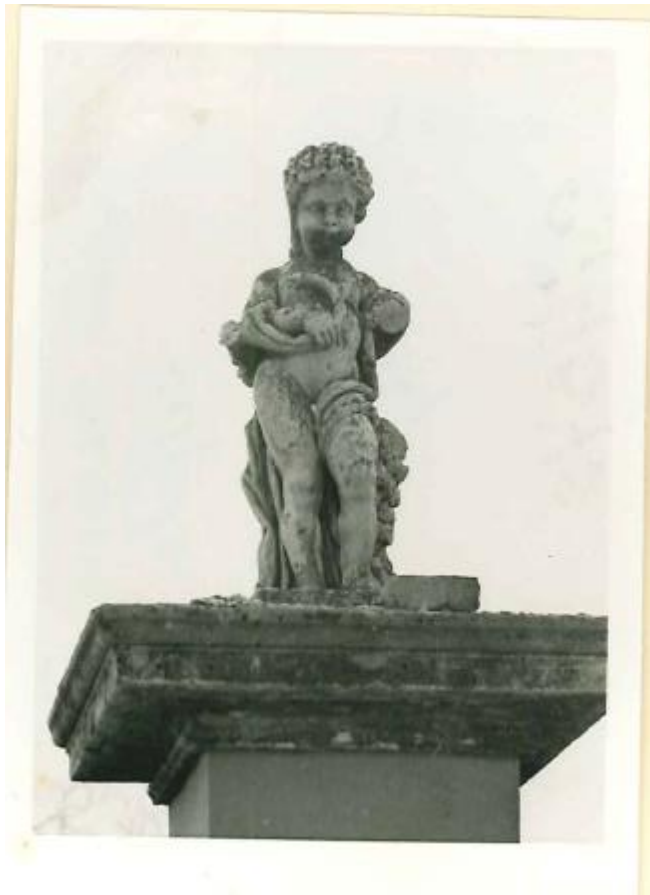
Slika 25. Oštećenja na skulpturama ograde dvorca, izvor: MK-UZKB-KOS-B 14371

Slika 25. a Oštećenja na skulpturama ograde dvorca, izvor: MK-UZKB-KOS-B 14362

Prilog 25. b Oštećenja na skulpturama ograde dvorca, izvor: MK-UZKB-KOS-B 14375

Regionalni zavod za zaštitu spomenika kulture u Osijeku 1989. godine šalje zahtjev Republičkoj samoupravi interesne zajednice kulture SR Hrvatske u kojem traži da se dvorac Pejačević u Osijeku uvrsti u program kulturnog razvoja SRH za 1989. godinu.<sup>79</sup> U zahtjevu se spominje ograda dvorca Pejačević, odnosno potreba za obnovom pojedinih dijelova ograde, koja s dvorcem čini nedjeljivu cjelinu te je dio zaštićene urbanističke cjeline. Istaknuto je kako zidani dijelovi ograde propadaju. To se odnosilo na oštećene skulpture ukrasnih vaza, puta i lavova (slika 25., 25. a, 25. b).

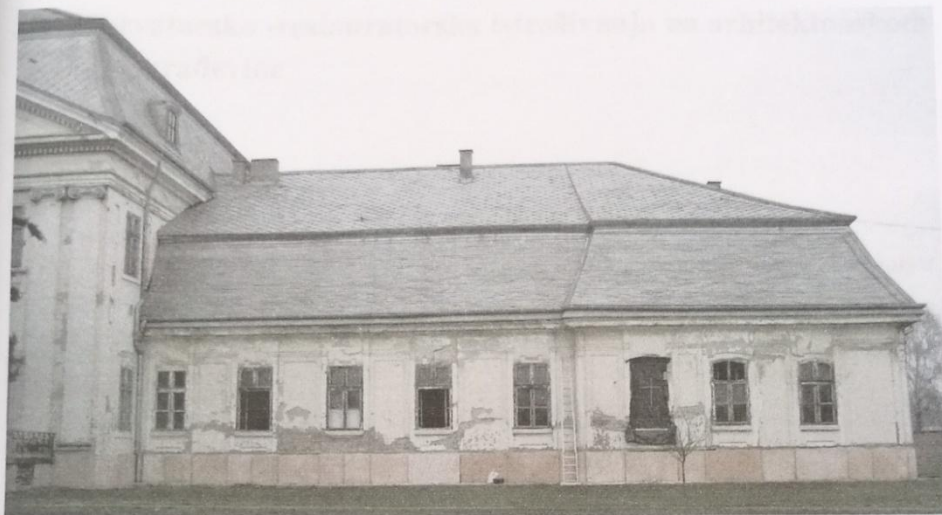
Južno i istočno pročelje istočnog krila

Prilog 29. Južno i istočno pročelje istočnog krila prije obnove, obnove, izvor: MK-UZKB-KOS: Ured ovlaštenog arhitekta Tone Papić, Konzervatorska studija, Separat - Obnova pročelja istočnog krila, br. 03/010, 2011.

Konzervatorskom studijom utvrđeno je kako su pročelja uglavnom zadržala izvorne gabarite i način oblikovanja (prilog 28., 29.; slika 30.). Prilikom istraživanja na pročeljima su bile zatečene jedino manje promjene na pojedinim prozorskim otvorima i soklu građevine. Izvorna podjela i sve izvorne profilacije bile su sačuvane, osim profilacije prozorskih klupica koje su bile otučene te su na pročelje bile aplicirane kopije od betona. Postoji mogućnost da klupice izvorno nisu ni bile izvedene, već su naknadno bile ugrađene u prozorski okvir. Izvorno je podnožje (sokl) bilo zidano i ožbukano, izvedeno kao zidno pojačanje temeljnog zida, a do danas očuvalo se samo na istočnom pročelju.<sup>99</sup> Tijekom radova na podrezivanju zidova i umetanju hidroizolacije te žbukanju skola teraplantom, uništena je izvorna profilacija sokla, ako je i postojala. Sudeći po skromnim preostalim tragovima, vjerojatno je bila izvedena kao jednostavnije skošenje. Sve površine sokla okrenute glavnom ulazu, naknadno su otučene i izdubljene te obložene kamenim pločama od pješčenjaka. U osovini prozorskih polja izvedene su plitke niše kao slijepi otvori podrumskih prozora, a na podrumljenom dijelu zgrade ti su otvori i realizirani. Sokl južnog pročelja također je naknadno otučen i obložen kamenim pločama od ružičastog šikloškog kamena, ali bez slijepih niša podrumskih prozora. Kamene ploče pješčenjaka i šikloškog kamena formirane su lomljenjem iz kamenog bloka te pažljivo klesane sa svih strana, osim strane okrenute zidu koja je ostala neobrađena. Površina je zaglađena bez rubnih bordura. Svi fasadni istaci su zidani, pa je debljina žbuke jednaka na svim dijelovima pročelja. Tako su izvedeni i svi prozorski okviri, osim jednog prozora na
