# Dvorac Pejačević u Osijeku

**Master's thesis / Diplomski rad**

**Dvorac Pejačević u Osijeku**

**Diplomski rad**

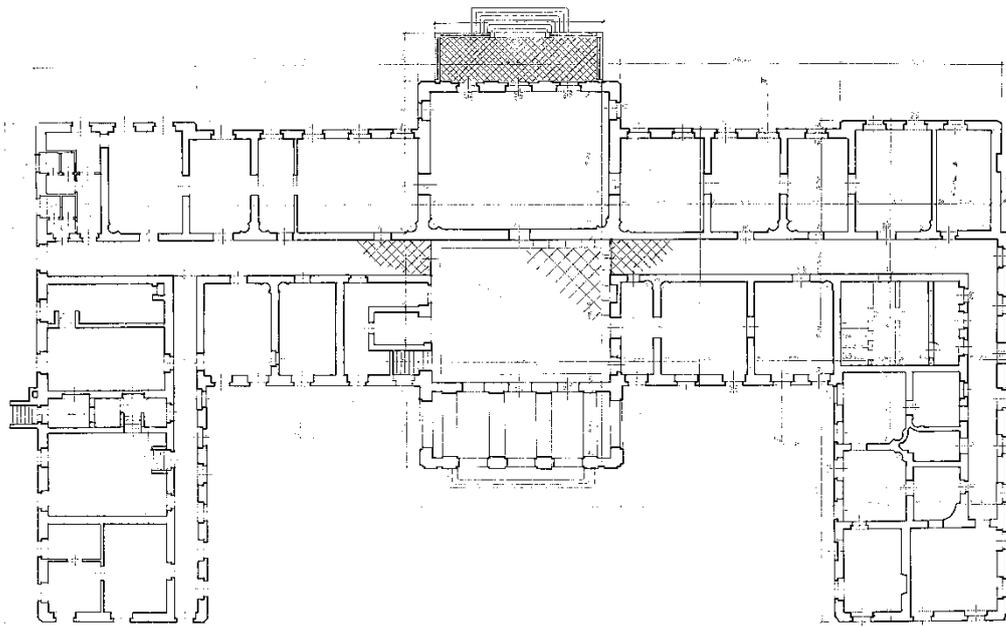
Prilog 3. Tlocrt dvorca Pejačević u Retfali, izvor: MK-UZKB-MF-1269

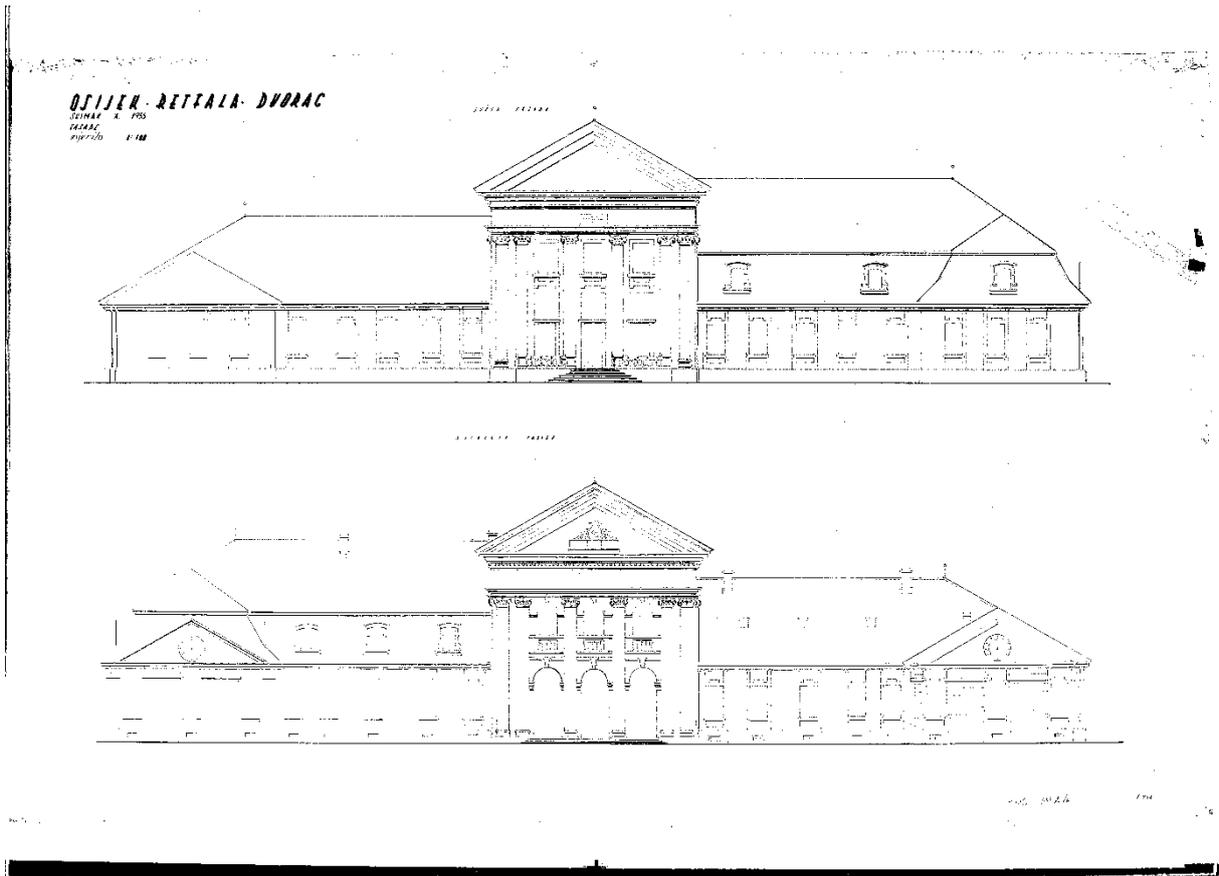
Prilog 4. Snimak sjevernog i južnog pročelja dvorca Pejačević u Retfali, izvor: MK-UZKB-MF-1272

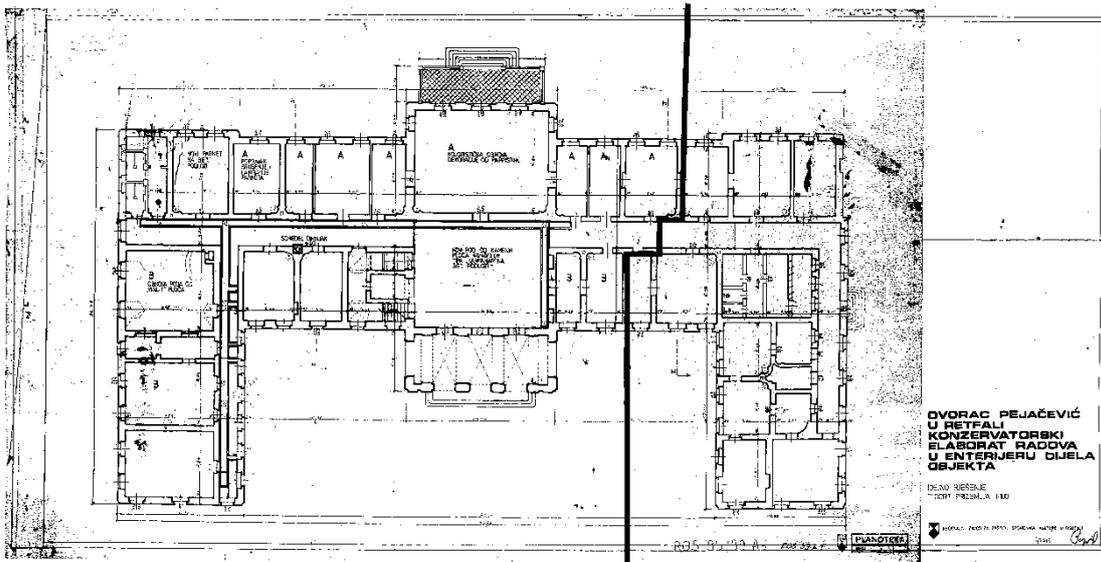
Prilog 13. Tlocrt prizemlja, izvor: MK-UZKB-MF-40994

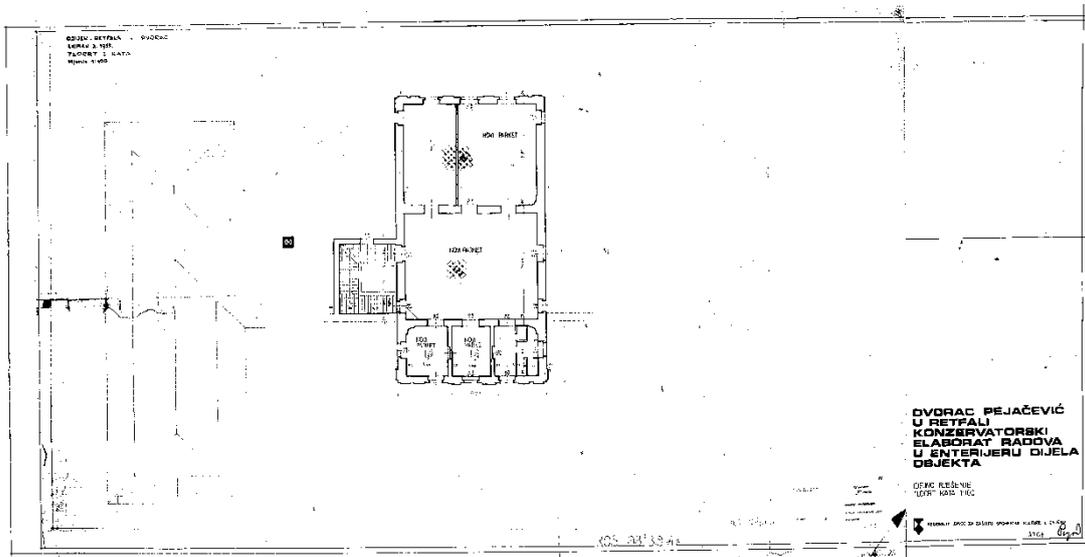
Prilog 14. Tlocrt prvog kata, izvor: MK-UZKB-MF-40996

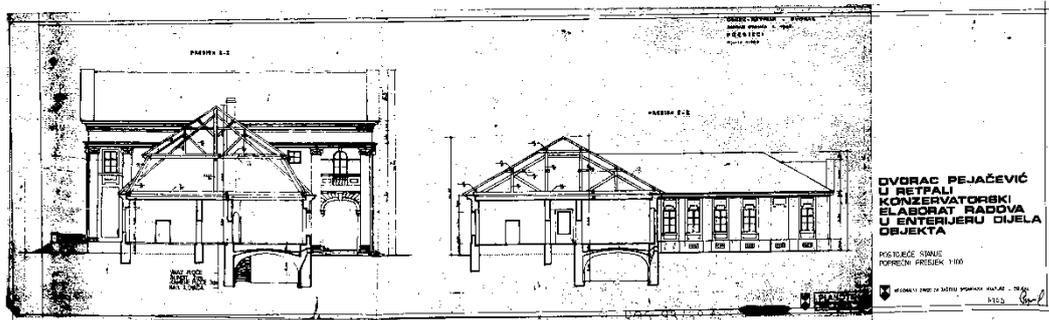
Prilog 19. Poprečni presjek, izvor: MK-UZKB-MF-40992

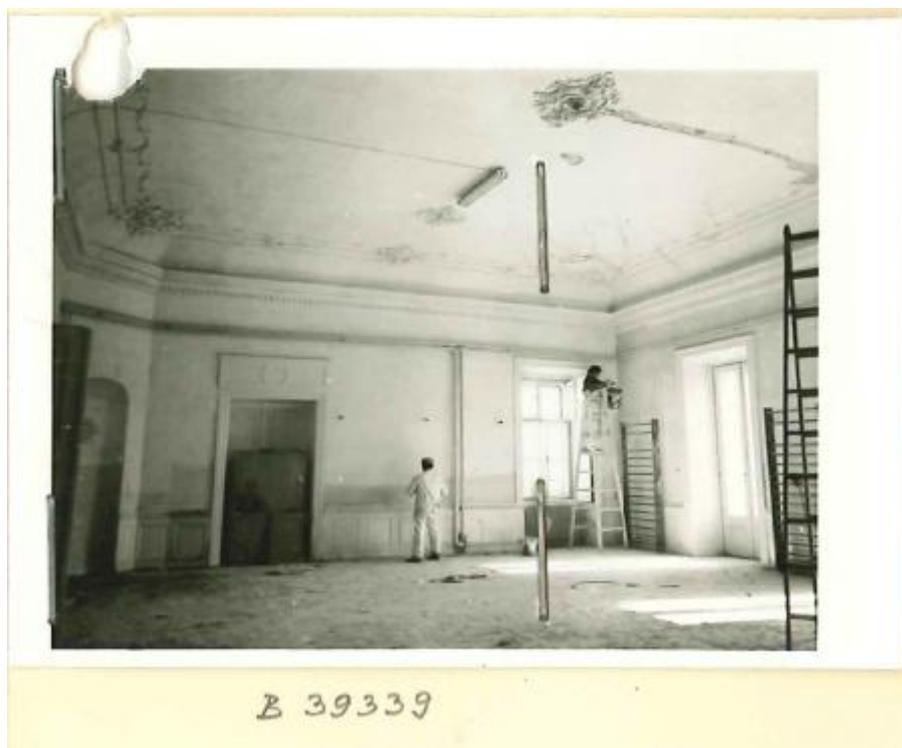
Slika 20. Svečana dvorana, sačuvana kasetirana oplata u donjoj zoni zidova, izvor: MK-UZKB-KOS-B 39339

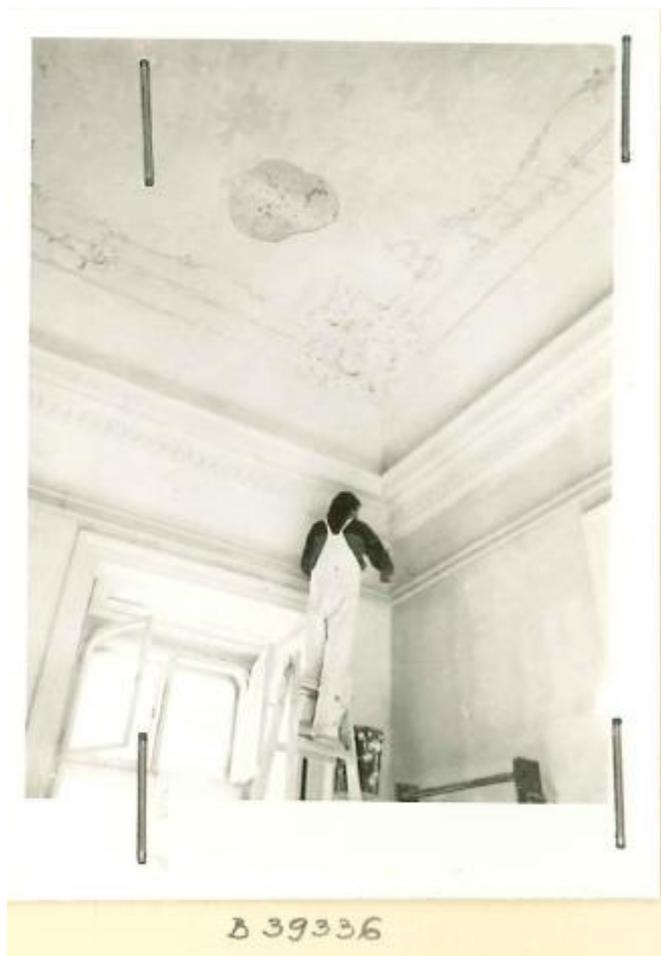
Slika 21. Svečana dvorana, završni vijenac sa zuborezom (dentima), izvor: MK-UZKB-KOS-B 39336

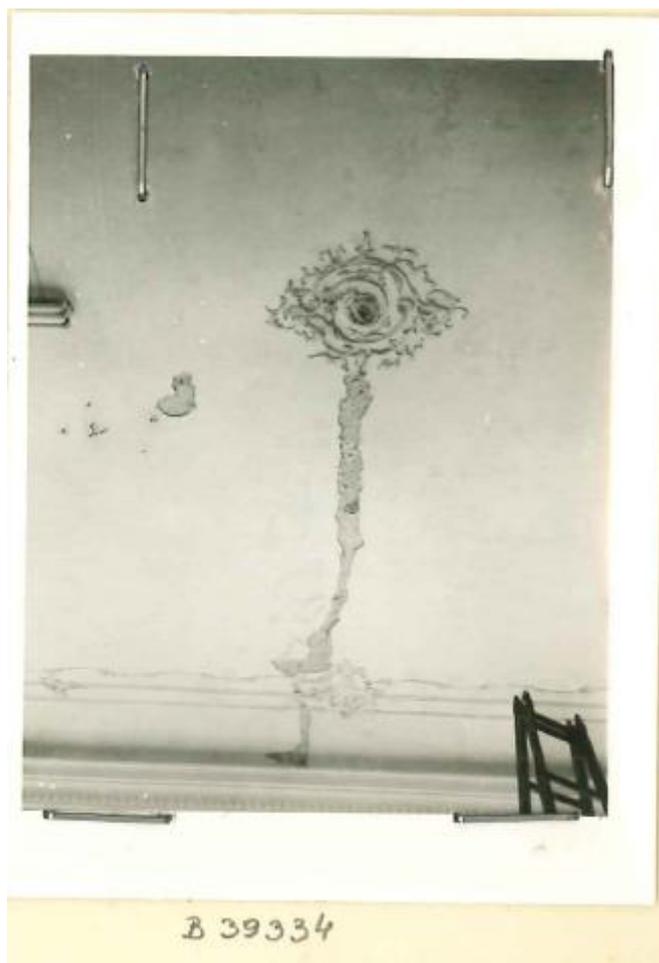
Slika 22. Svečana dvorana, ostatak štukaturnog ukrasa stropa, izvor: MK-UZKB-KOS-B 39334

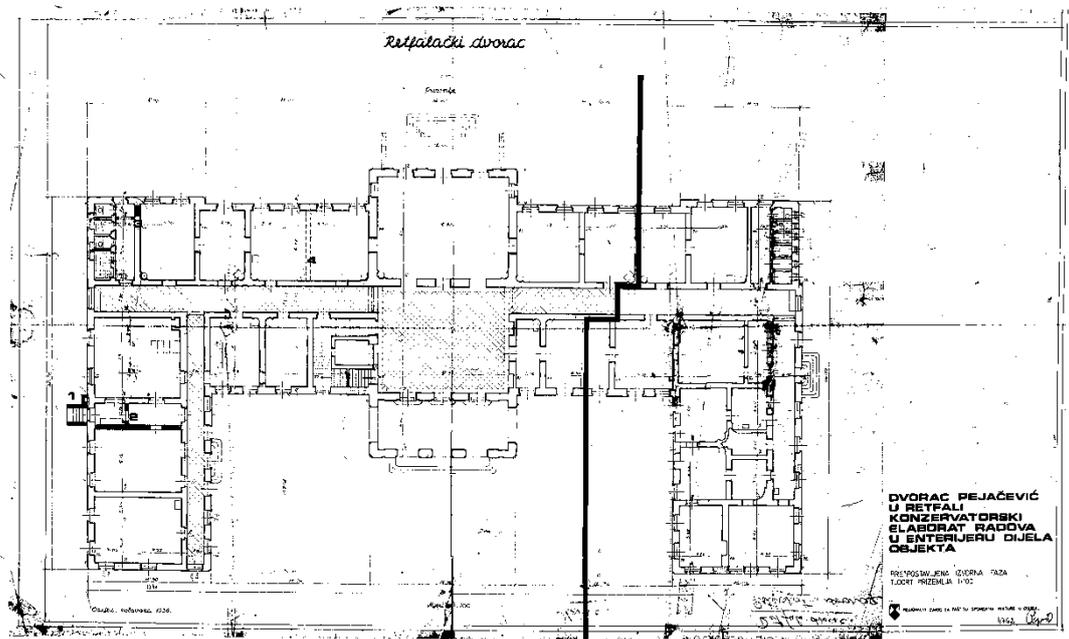
Prilog 23. Pretpostavljeni izvorni raspored prostorija prizemlja, izvor: MK-UZKB-MF-40991

položaj vrata.<sup>76</sup> Svi saloni južne strane središnjeg krila bili su povezani vratima kroz sredinu, drugom uzdužnom komunikacijom, paralelnom sa koridorskim hodnikom. Predvorje i svečanu dvoranu u prizemlju povezivala su troja vrata (prilog 23.). Izvorni izgled zidova i stropova nije se mogao utvrditi. Sondiranjem žbuke otkriven je prvi sloj bijele boje, što bi značilo da su zidovi i stropovi izvorno bili jednostavno obijeljeni u svim prostorijama.<sup>77</sup> Konzervatori su smatrali kako je štuko dekoracija na stropovima u predvorju i dvorani na katu izvorna, kao i završni vijenci na zidovima tih prostorija, a istražnim radovima utvrđeno je da je sličan vijenac postojao u svečanoj dvorani u prizemlju ali je kasnije obijen.<sup>78</sup> Druga faza uslijedila je nedugo nakon izgradnje dvorca. Tada su zazidana dvojna vrata iz predvorja u svečanu dvoranu u prizemlju i iluzionistički su oslikane svečane dvorane u prizemlju i na katu, te većina prostorija u središnjem krilu dvorca. (prilog 24.). U trećoj fazi, u gotovo svim prostorijama središnjeg krila kao i u dvoranama na katu, zidovi i stropovi su ponovo prežbukani. U svečanoj dvorani prizemlja obijen je stariji korniš te postavljen novi, a na stropu je aplicirana dekoracija izvedena u tehnici papier machea. Zidovi su u podnožju bili obloženi drvenim kasetiranim oplatama. Četvrtu fazu je tada predstavljala adaptacija prostora dvorca, 1936. godine, za novu namjenu, nakon što je dvorac prešao u vlasništvo časnih sestara.

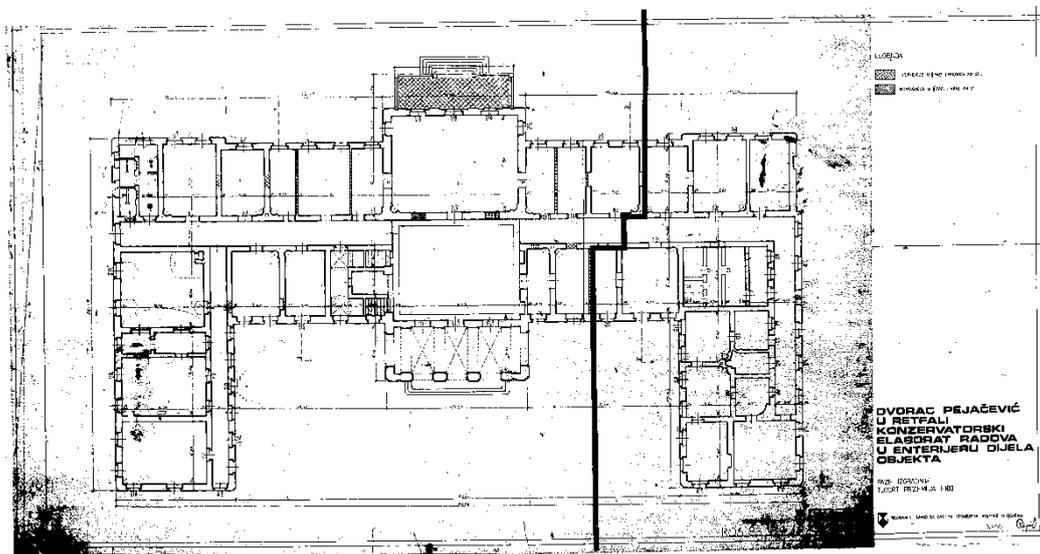
Prilog 24. Etape izgradnje, tlocrt prizemlja, izvor: MK-UZKB-MF-40989

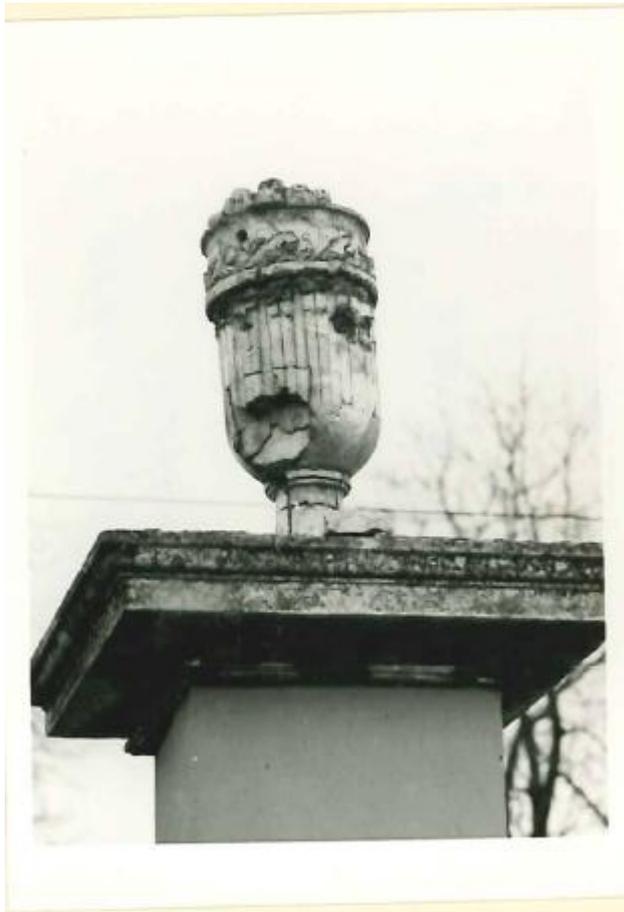
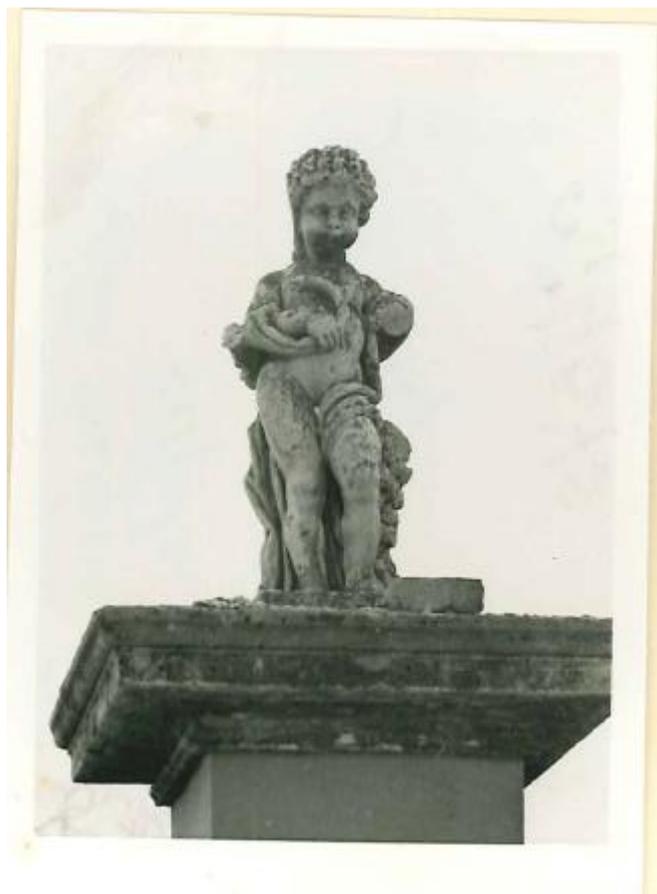
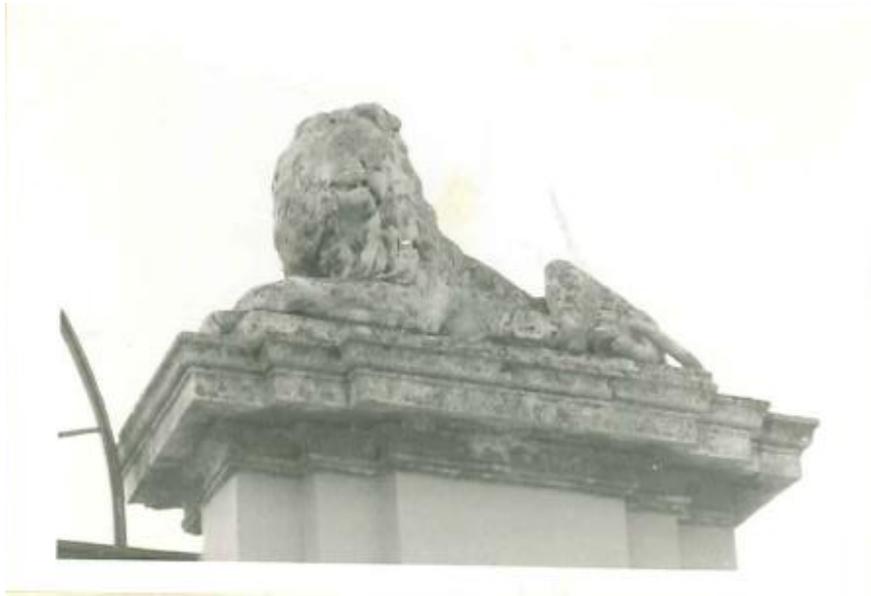
Slika 25. Oštećenja na skulpturama ograde dvorca, izvor: MK-UZKB-KOS-B 14371

Slika 25. a Oštećenja na skulpturama ograde dvorca, izvor: MK-UZKB-KOS-B 14362

Prilog 25. b Oštećenja na skulpturama ograde dvorca, izvor: MK-UZKB-KOS-B 14375

Regionalni zavod za zaštitu spomenika kulture u Osijeku 1989. godine šalje zahtjev Republičkoj samoupravi interesne zajednice kulture SR Hrvatske u kojem traži da se dvorac Pejačević u Osijeku uvrsti u program kulturnog razvoja SRH za 1989. godinu.<sup>79</sup> U zahtjevu se spominje ograda dvorca Pejačević, odnosno potreba za obnovom pojedinih dijelova ograde, koja s dvorcem čini nedjeljivu cjelinu te je dio zaštićene urbanističke cjeline. Istaknuto je kako zidani dijelovi ograde propadaju. To se odnosilo na oštećene skulpture ukrasnih vaza, puta i lavova (slika 25., 25. a, 25. b).

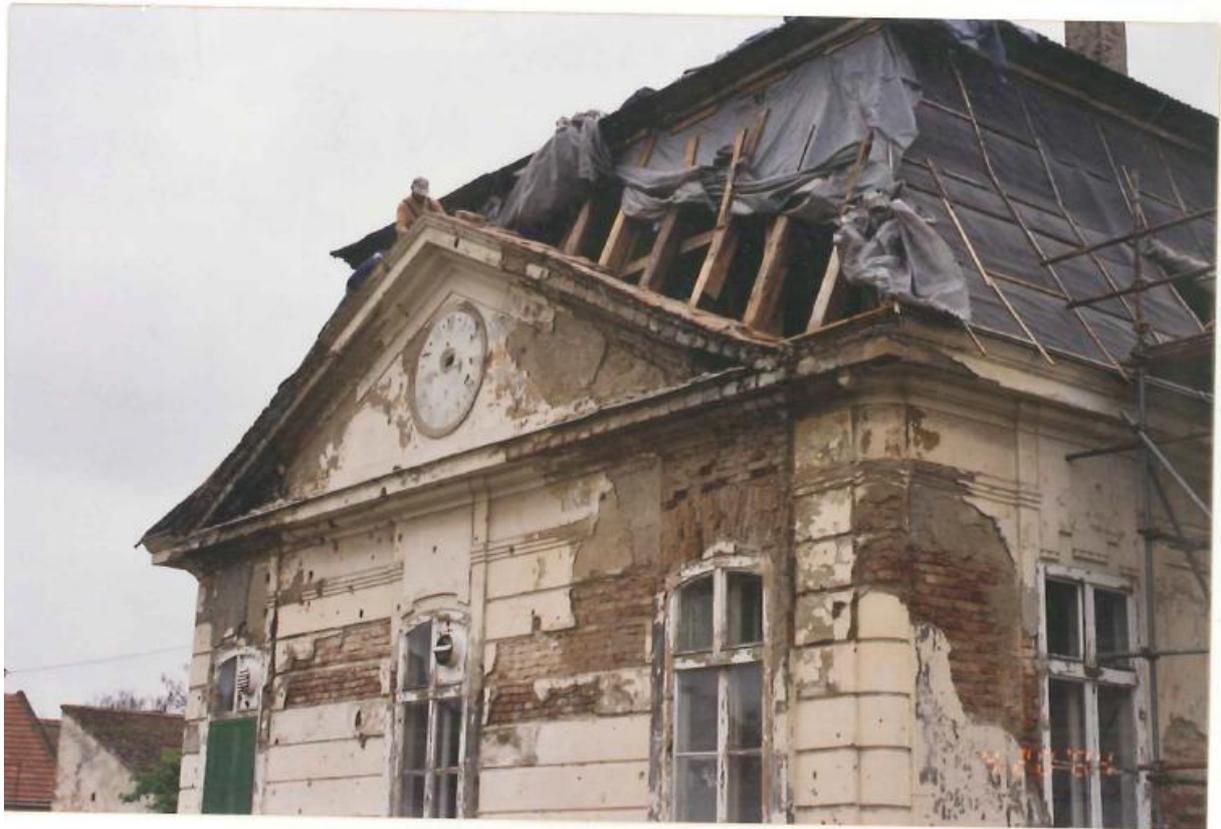
Slika 26. Radovi na rekonstrukciji mansardnog krovišta nad istočnim krilom, izvor: MK-UZKB-KOS

konstrukcija krovišta, potkrovlja i stropa nad prizemljem zapadnog krila niti način izvedbe bočnih zidova mansarde. Konstrukcija dvostruke visulje nije bila korektna. Potkrovlje bi bilo usitnjeno u prevelik broj malih soba, a prema konzervatorskim smjernicama u potkrovlju je trebalo ponoviti prostorni sklop prizemlja uz nužne funkcionalne prilagodbe. Također, broj krovnih mansardnih prozora bio je prevelik čime bi se poništila stilska autentičnost cjeline“.<sup>88</sup> Sanacija i djelomična rekonstrukcija krovišta dvorca započeta je 2004. godine. Naručitelji ovih radova bili su Družba Marijinih sestara od čudotvorne medaljice i Ministarstvo kulture RH, a izvođač Monte-mont d.o.o. Osijek. Ugovoreni radovi obuhvaćali su sanaciju postojećeg mansardnog krovišta nad istočnim krilom i rekonstrukciju izgorjelog krovišta nad središnjim rizalitom i zapadnim krilom. Završena je rekonstrukcija mansardnog krovišta nad središnjim rizalitom te sanacija krovišta nad istočnim krilom i pokrivanje krova novim pločama od škripljica (slika 26., 27.). Izrađeni su i novi mansardni prozori od masivne hrastovine koji su opšiveni cinkotit limom te je postavljena krovna limarija.<sup>89</sup>

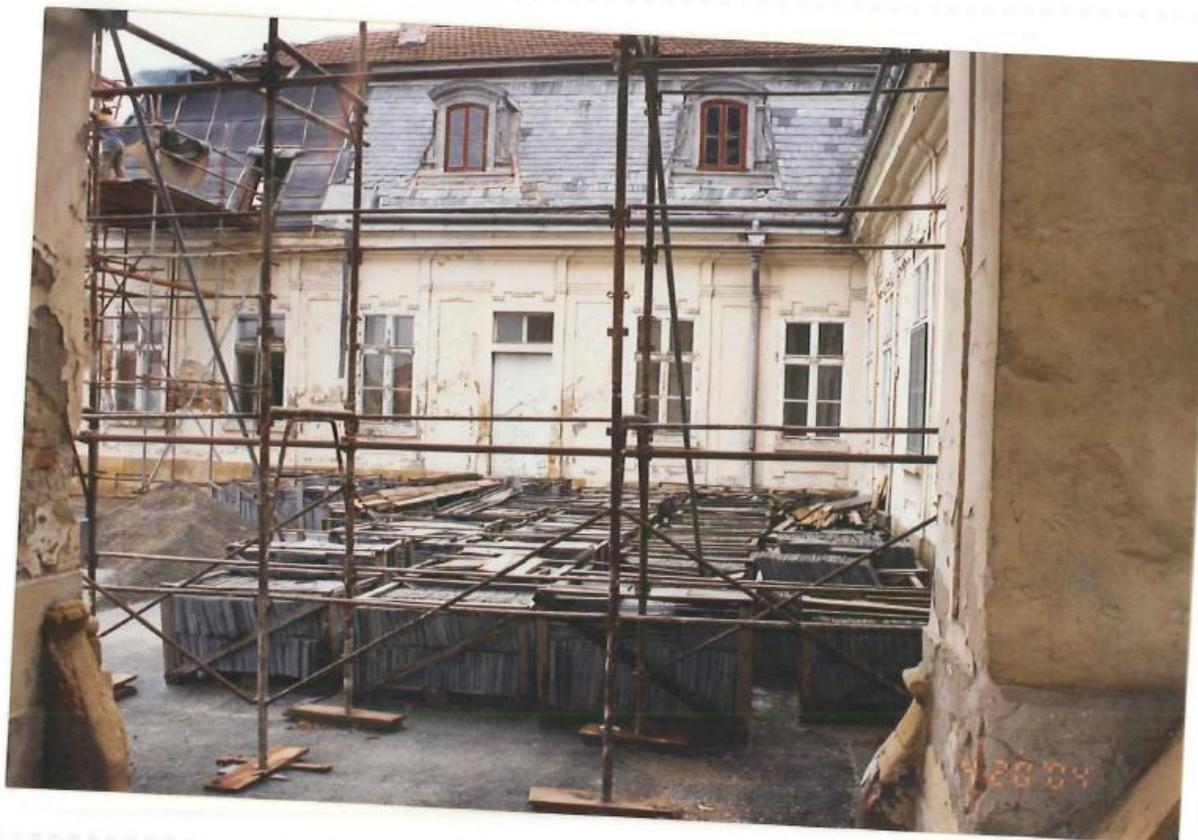
Slika 27. Radovi na rekonstrukciji krovišta nad istočnim krilom, izvor: MK-UZKB-KOS

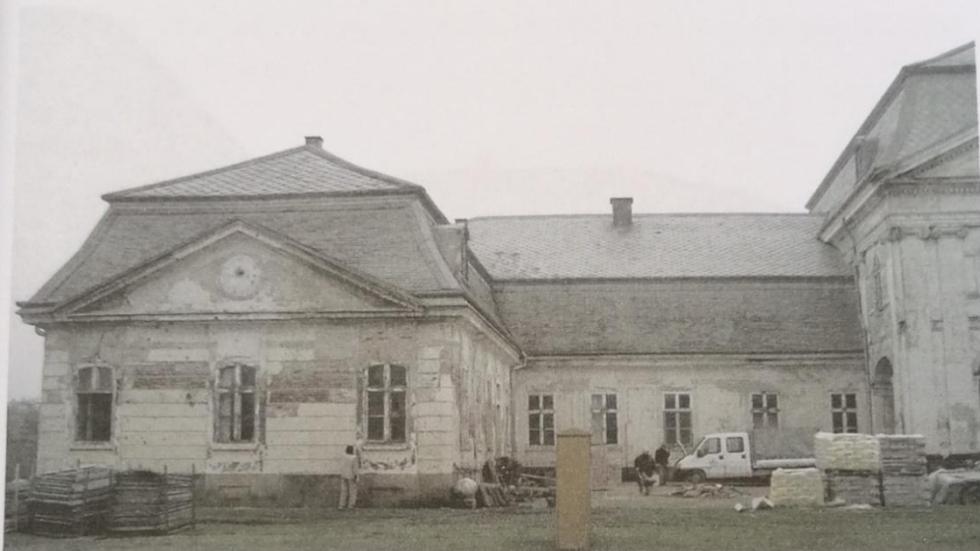
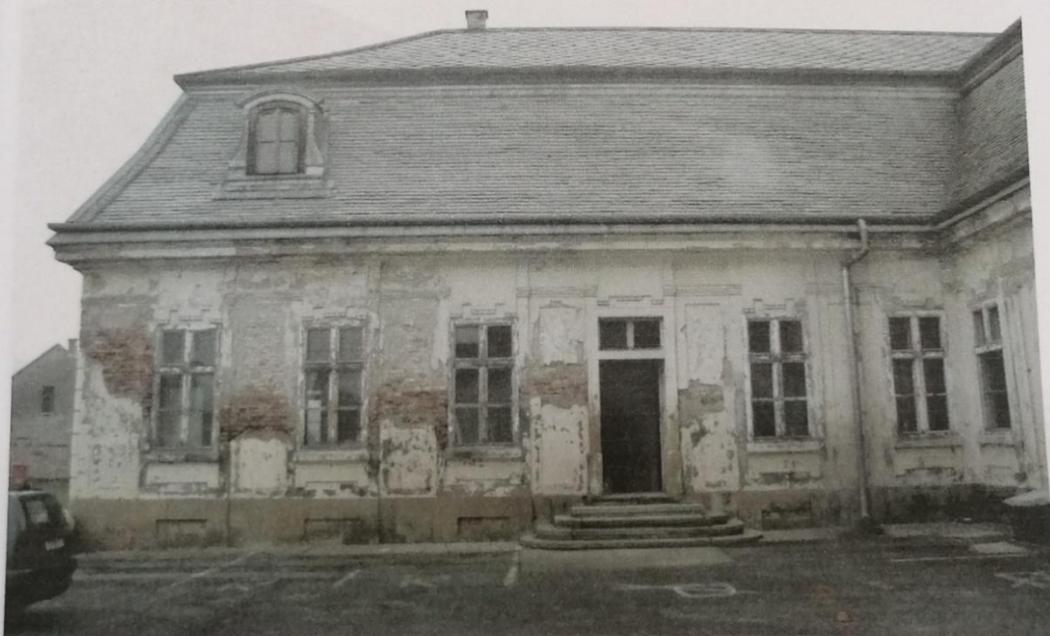
Sjeverno pročelje istočnog krila

Zapadno pročelje istočnog krila

Prilog 28. Sjeverno i zapadno pročelje istočnog krila prije obnove, izvor: MK-UZKB-KOS: Ured ovlaštenog arhitekta Tone Papić, Konzervatorska studija, Separat - Obnova pročelja istočnog krila, br. 03/010, 2011.

Konzervatorskom studijom utvrđeno je kako su pročelja uglavnom zadržala izvorne gabarite i način oblikovanja (prilog 28., 29.; slika 30.). Prilikom istraživanja na pročeljima su bile zatečene jedino manje promjene na pojedinim prozorskim otvorima i soklu građevine. Izvorna podjela i sve izvorne profilacije bile su sačuvane, osim profilacije prozorskih klupica koje su bile otučene te su na pročelje bile aplicirane kopije od betona. Postoji mogućnost da klupice izvorno nisu ni bile izvedene, već su naknadno bile ugrađene u prozorski okvir. Izvorno je podnožje (sokl) bilo zidano i ožbukano, izvedeno kao zidno pojačanje temeljnog zida, a do danas očuvalo se samo na istočnom pročelju.<sup>99</sup> Tijekom radova na podrezivanju zidova i umetanju hidroizolacije te žbukanju skola teraplantom, uništena je izvorna profilacija sokla, ako je i postojala. Sudeći po skromnim preostalim tragovima, vjerojatno je bila izvedena kao jednostavnije skošenje. Sve površine sokla okrenute glavnom ulazu, naknadno su otučene i izdubljene te obložene kamenim pločama od pješčenjaka. U osovini prozorskih polja izvedene su plitke niše kao slijepi otvori podrumskih prozora, a na podrumljenom dijelu zgrade ti su otvori i realizirani. Sokl južnog pročelja također je naknadno otučen i obložen kamenim pločama od ružičastog šikloškog kamena, ali bez slijepih niša podrumskih prozora. Kamene ploče pješčenjaka i šikloškog kamena formirane su lomljenjem iz kamenog bloka te pažljivo klesane sa svih strana, osim strane okrenute zidu koja je ostala neobrađena. Površina je zaglađena bez rubnih bordura. Svi fasadni istaci su zidani, pa je debljina žbuke jednaka na svim dijelovima pročelja. Tako su izvedeni i svi prozorski okviri, osim jednog prozora na

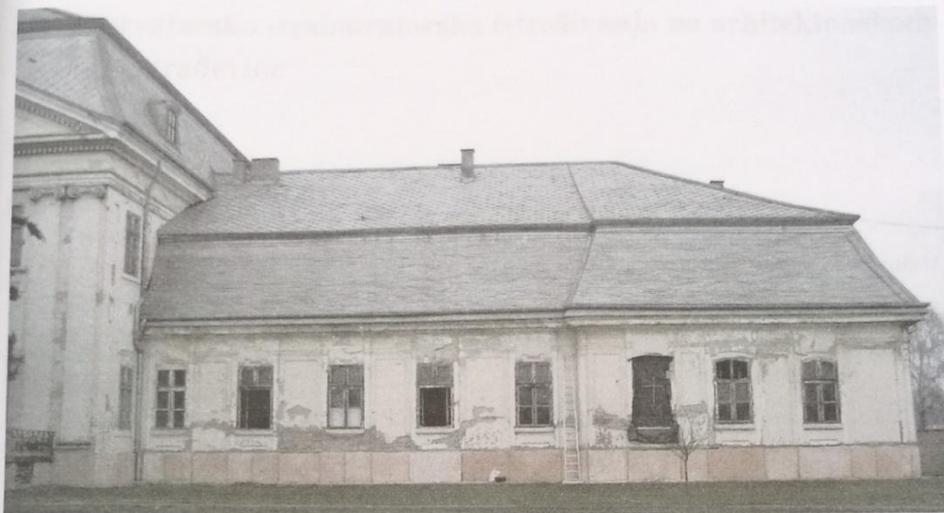
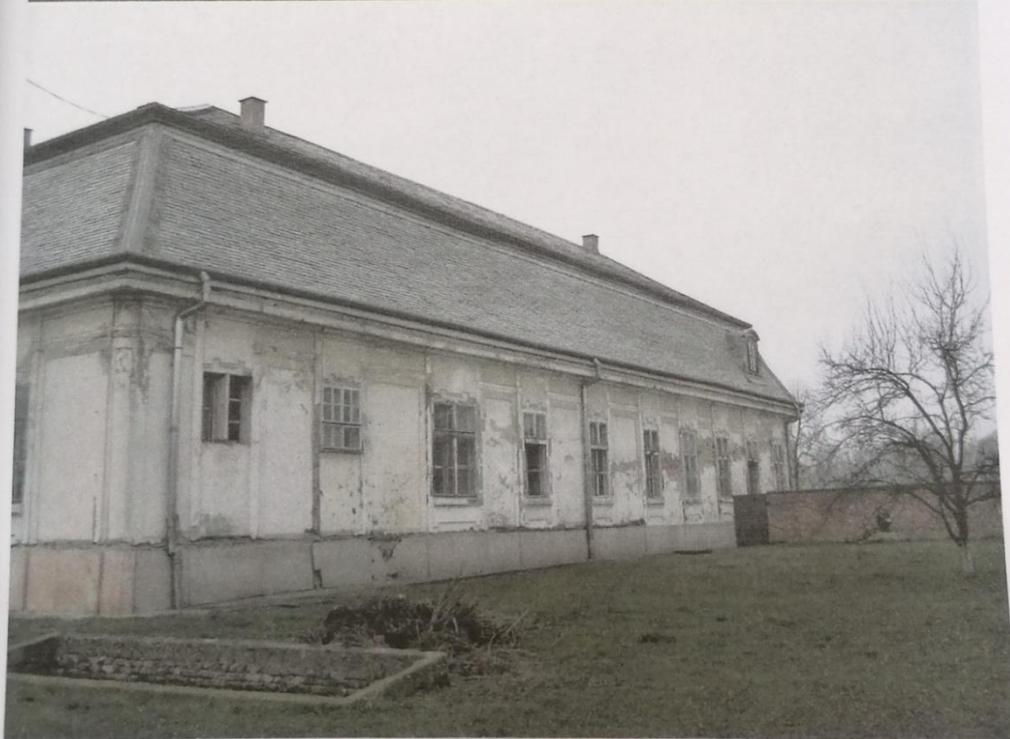
Južno i istočno pročelje istočnog krila

Prilog 29. Južno i istočno pročelje istočnog krila prije obnove, obnove, izvor: MK-UZKB-KOS: Ured ovlaštenog arhitekta Tone Papić, Konzervatorska studija, Separat - Obnova pročelja istočnog krila, br. 03/010, 2011.

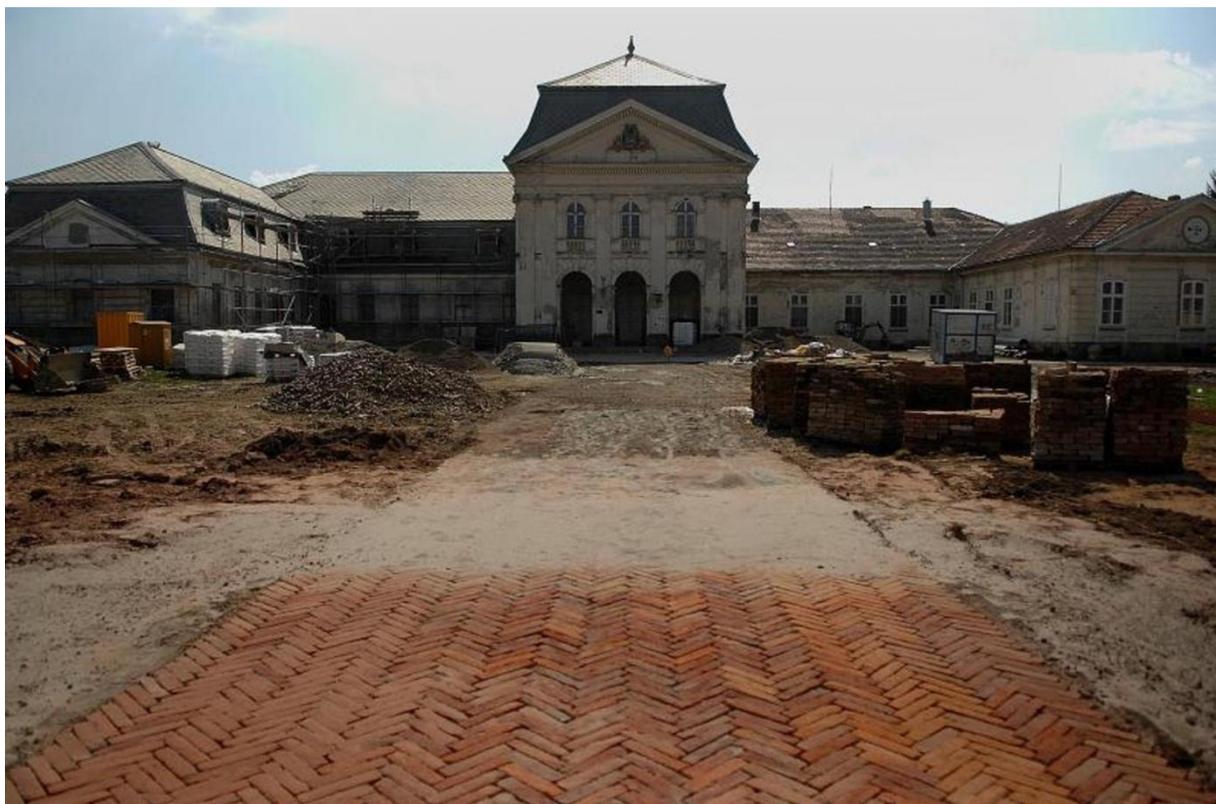
Slika 30. Adaptacija istočnog krila dvorca,
