Razvoj višekriterijskog modela održivog upravljanja na području sedrotvornih vodotokova - primjer Skradinskog buka

Doctoral thesis / Disertacija

2020

**RAZVOJ VIŠEKRITERIJSKOG MODELA
ODRŽIVOG UPRAVLJANJA NA PODRUČJU
SEDROTVORNIH VODOTOKOVA - PRIMJER
SKRADINSKOG BUKA**

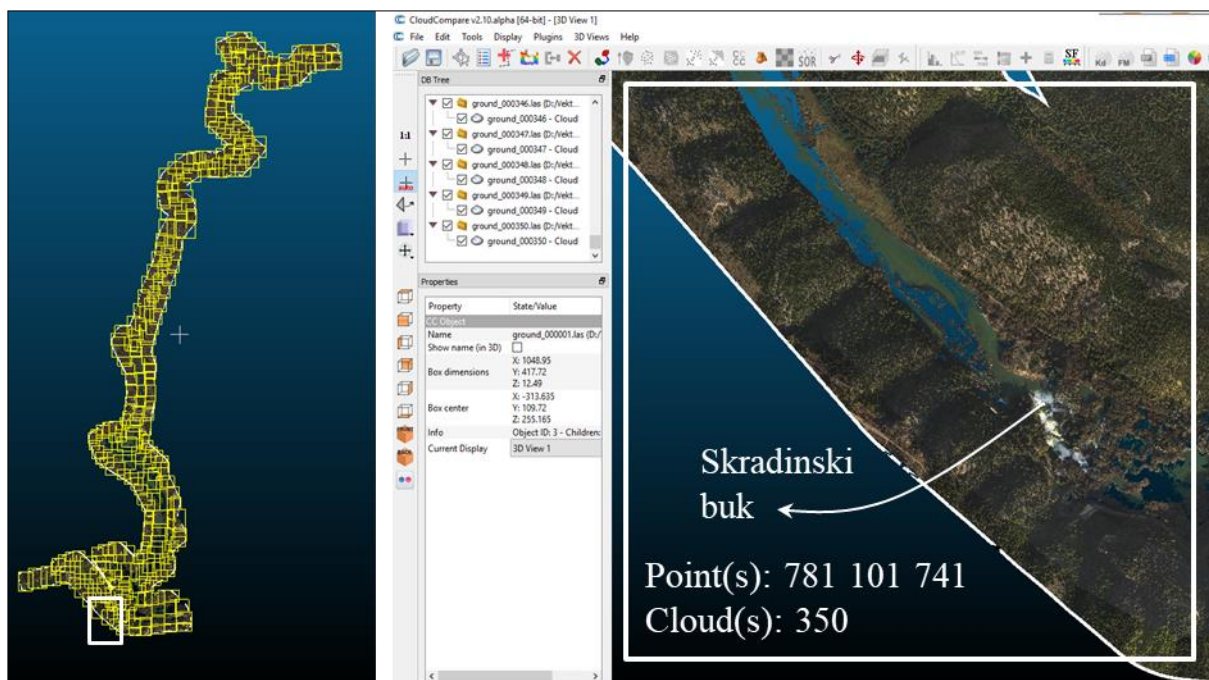
Proces obrade prikupljenih podataka obavljen je koristeći softverske pakete: *Microstation* (v2004) i *Terrasolid*, dok je za obradu GPS podataka korišten softver *Grafnav* i *IGI Aerooffice*. Proces uključuje unos i klasifikaciju točaka, prilagodbu oblaka točaka po linijama izmjere, automatsku klasifikaciju terena, ručnu kontrolu i korekciju automatske klasifikacije, transformaciju te u konačnici izradu DMR-a šireg područja Skradinskog buka. Proces filtriranja i klasifikacije oblaka točaka podataka izveden je na temelju vremena refleksije. Točke su klasificirane kao prva refleksija (eng. *first pulse*) koje se uglavnom odnose na visoku vegetaciju te prema posljednjoj refleksiji (eng. *ground* ili *last pulse*) koja se odnosi na signal reflektiran od čvrste zemljine površine. Klasa *ground* je uključivala 350 oblaka točaka za cijeli prostor NPK s ukupno nešto više od 781 milijuna točaka (Slika 34).

Slika 34. Oblaci točaka (.las format) unutar softvera *Cloud Compare*
